Floristische Kartierung Ausgrabungsstätte Amphitheater Virunum, Maria Saal/Kärnten

KLAUS KRAINER

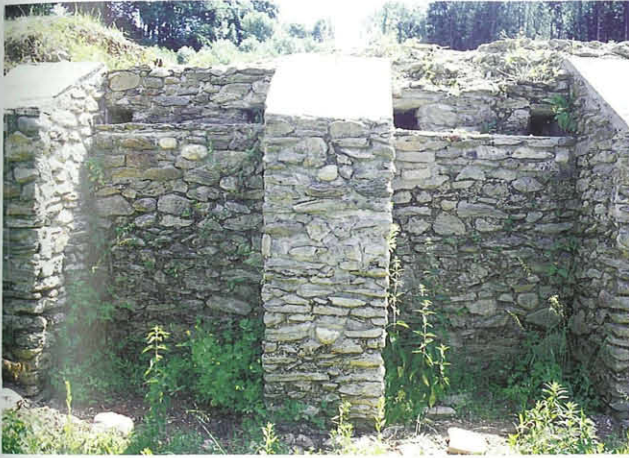
Die Mauer ist artenreich, spärlich bewachsen (individuenarm), aber stark vermoost.

Spärlicher Bewuchs. Im Gang farnreich (*Cystopteris* und *Gymnocarpium*) und stark vermoost.

Abb. 7: Aufnahmen 29 und 30. Aufn. Arge NATURSCHUTZ

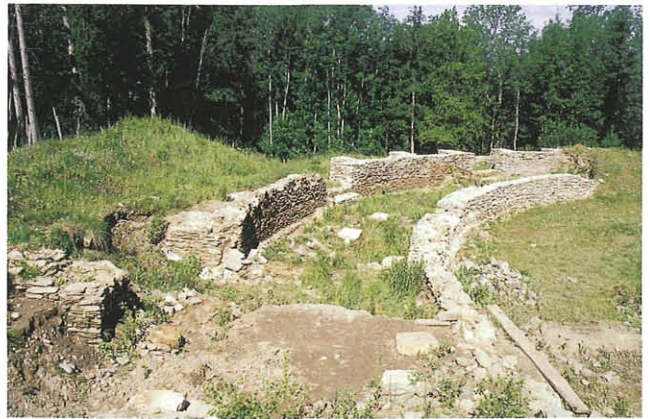
Auf der Mauerkrone im Bereich des Südtores ist ein einzelnes Exemplar ausgebildet, die übrigen Mauerflächen sind ohne Bewuchs.

Abb. 8: Blick auf Bereich Südtor, Zugänge 1 und 2. Aufn. Arge NATURSCHUTZ
