Die Situation des Weißstorchs in Ungarn

LÁSZLÓ HARASZTHY

Zeitschrift/Journal: [Vogelschutz in Österreich - Mitteilungen von Birdlife Österreich](#)

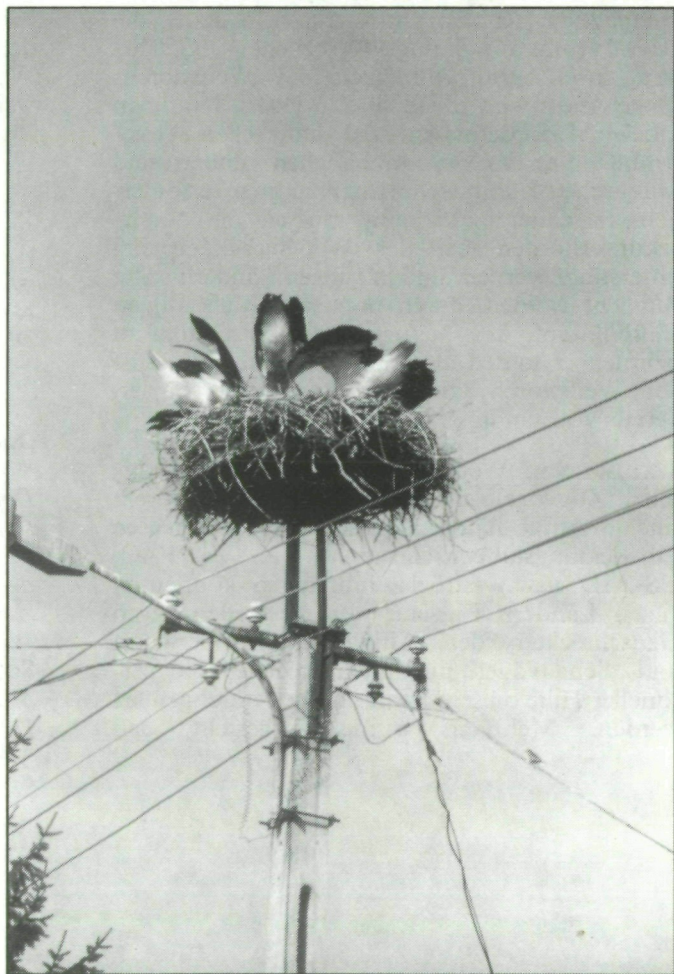
Abbildung 1. Storchhorst auf einem Leitungsmasten mit Nistunterlage.

Auf Initiative des Ornithologischen Institutes haben die einzelnen Versorgungsunternehmen der Elektrizitätswirtschaft im Interesse einer störungsfreien Brut sowie Stromversorgung eine am oberen Ende der Masten anzubringende Vorrichtung als Unterlage des Nestbaus entwickelt (siehe Abb. 1). Die Herstellungskosten dieser Ständer werden vom Landesamt für Umwelt- und Naturschutz bezahlt, die Montage wird von den Stromversorgungsunternehmen kostenlos durchgeführt. Auf diese Weise wurden bis 1987 etwa 2400 Ständer befestigt (für 1987 und 1988 werden je 500 weitere Vorrichtungen geplant).
