Verwendung, Eigenschaften und Verwitterung von Chemnitzer Zeisigwald-Tuff („Hilbersdorfer Porphyrtuff“) als Bau- und Bildhauergestein

Heiner Siedel, Dresden

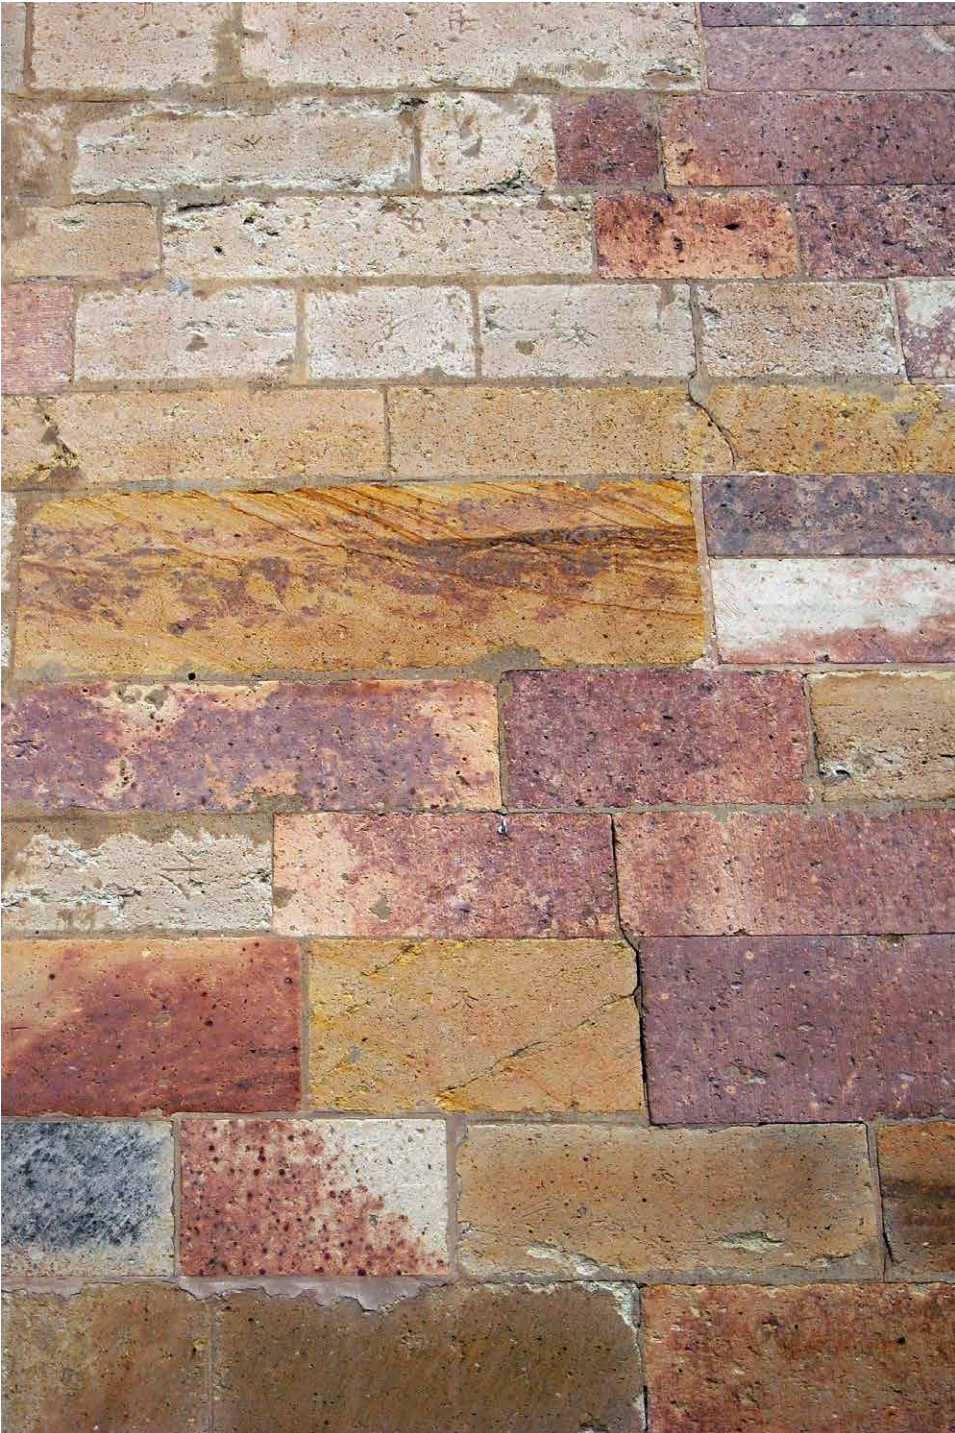
Abb. 1 Farblich unterschiedliche Varietäten von Zeisigwald-Tuff im Mauerwerk der Chemnitzer Schlosskirche.

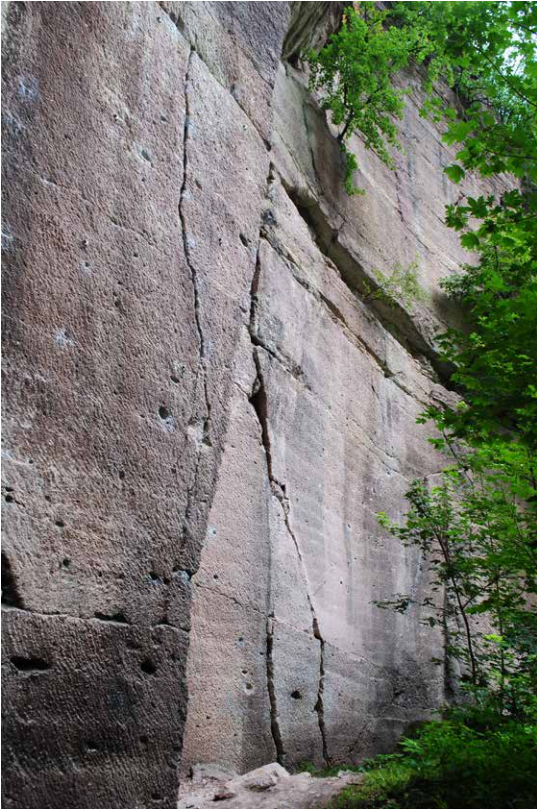
**Abb. 2**

Steinbruchwand mit Spuren des Abbaus im ehemaligen Findewirthschen Bruch im Zeisigwald.

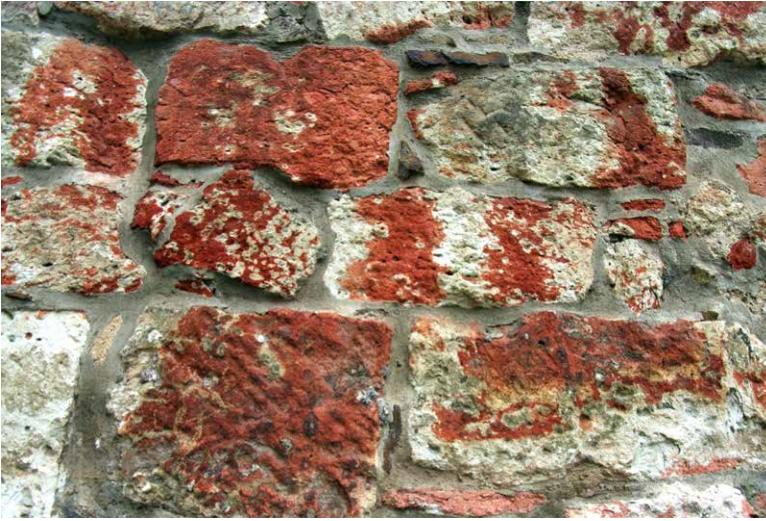
**Abb. 3**

Rot-weiß gefleckte Farbvarietäten des Zeisigwald-Tuffs, wie sie im Mittelalter südlich der Stadt abgebaut worden sind, im Mauerwerk des Roten Turms in Chemnitz.

tigraphischen Alters (Abb. 3) dürften demnach streng genommen nicht als „Hilbersdorfer Tuff“ bezeichnet werden. Jedoch erscheint eine weitere Unterteilung der als Baugesteine verwendeten Zeisigwald-Tuffe allein auf der Basis der Unterscheidung farblicher Varietäten, wie es jüngst JENTSCH (2010) mit der Neuschöpfung des aus der Literatur nicht bekannten Begriffs „Porphyrtuff Typ Kapellenberg“ oder „Kapellenberger Porphyrtuff“ vorgeschlagen hat, nicht sinnvoll. Aufgrund der derzeit schlechten Aufschlussverhältnisse lassen sich für dieses Material einerseits keine geologisch wirklich gesicherten Aussagen zu den Vorkommen machen, auch wenn die bekannten Zusammenhänge zwischen Betriebszeit der ältesten Brüche und Baubefunden sowie temporäre Aufschlüsse (URBAN 1983) die Herkunft tatsächlich nahe legen. Vor allem aber fehlen systematische technisch-petrographische Untersuchungen zu den Eigenschaften dieser und der Hilbersdorfer Tuffe im engeren Sinne, die eine solche Unterteilung eventuell als baupraktisch sinnvoll und gerechtfertigt erscheinen lassen könnten, falls signifikante Unterschiede auftreten würden. Darüber hinaus kann davon ausgegangen werden, dass auch innerhalb einer Ablagerungssequenz in einzelnen Steinbrüchen entstehungsbedingt größere Schwankungen der petrographisch-technischen Kennwerte auftreten, so dass Unterschiede in den technischen Gebrauchs- und Verwitterungseigenschaften weder an farblichen noch an Herkunftsmerkmalen allein festzumachen sein dürften. Dem Verfasser scheint es daher nahe liegender, für alle ehemals genutzten Tuffe der Leukersdorf-Formation am baupraktischen Oberbegriff „Zeisigwald-Tuff“ bzw. „Zeisigwalder Porphyrtuff“ festzuhalten, der in der Literatur eingeführt und auch überregional bekannt ist. Dies schließt eine historische Zuordnung rot-weiß gefleckter Farbvarietäten zu den älteren Chemnitzer Steinbrüchen, wie sie bereits KRÖNERT (1965) und URBAN (1983) begründet vorgenommen haben, natürlich nicht aus.

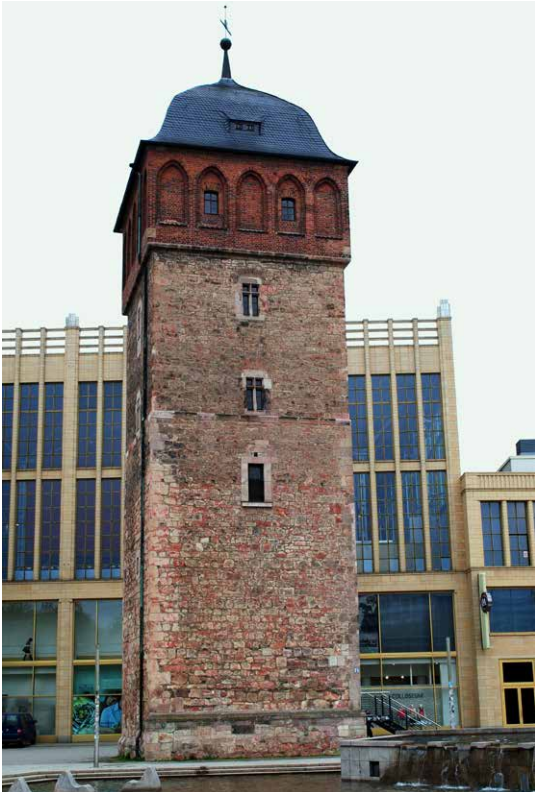
Abb. 4

Die rot gefleckten Zeisigwald-Tuff-Varietäten haben dem Roten Turm in Chemnitz, dessen Fundamente aus dem 12. Jahrhundert stammen, seinen Namen gegeben.

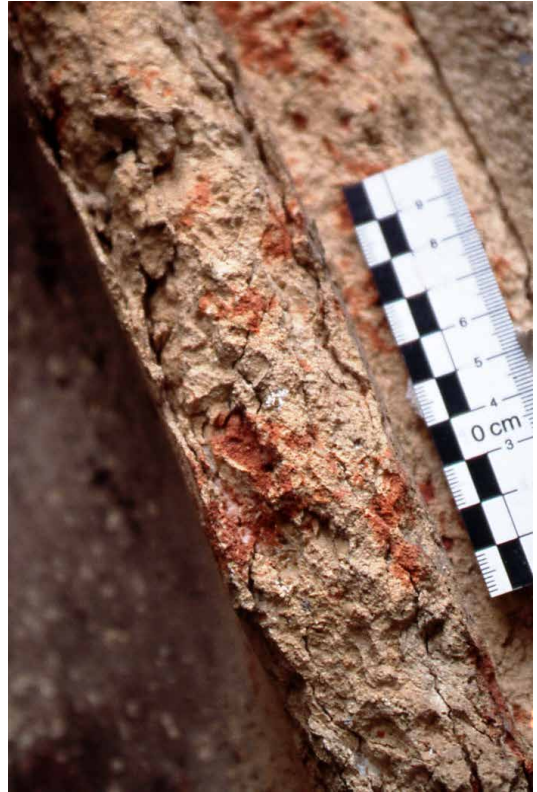
Abb. 5

Detail eines verwitterten Fenstergewändes an der Jakobikirche in Chemnitz aus rot-weiß geflecktem Zeisigwald-Tuff.

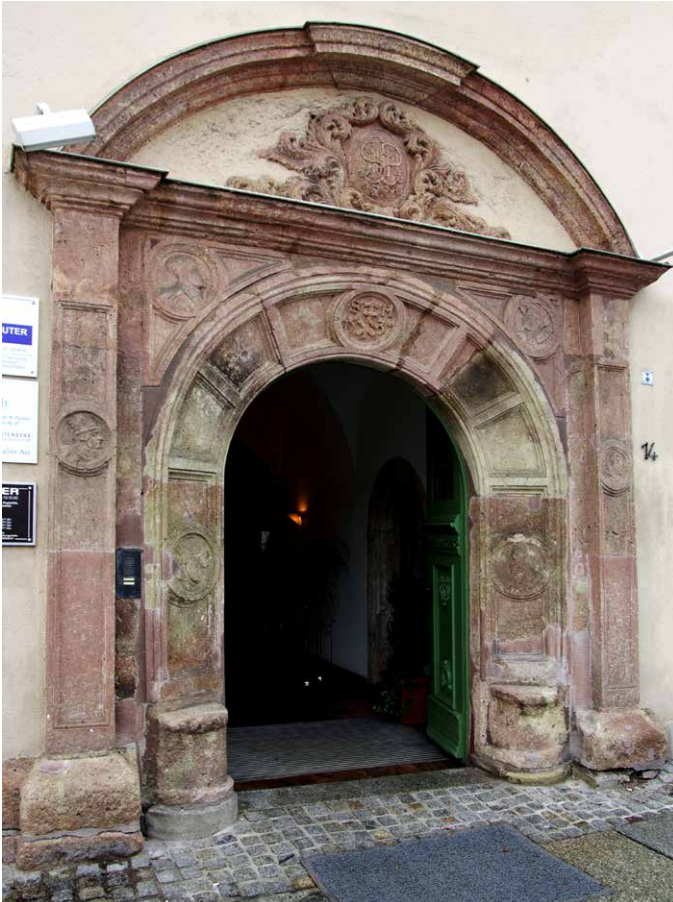
Abb. 6
Sitznischenportal mit der Jahreszahl 1539 am ehemaligen Bergamt (Markt 14) in Marienberg aus Zeisigwald-Tuff.

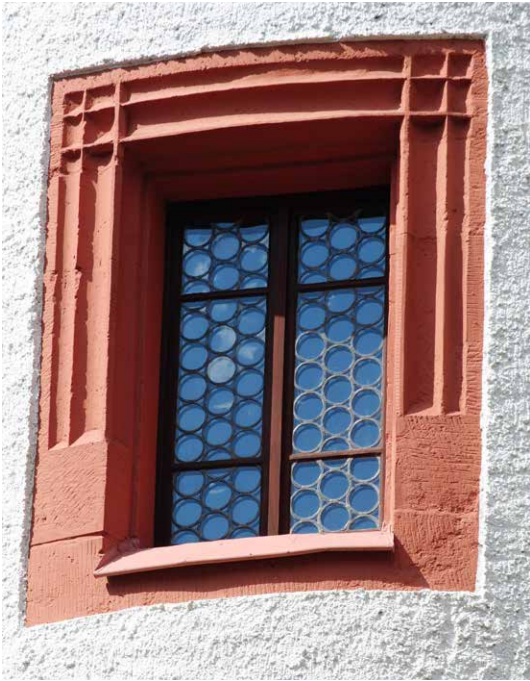
Abb. 7
Renaissance-Fenster am Schloss Schlettau mit originalen
Gewändeteilen aus Zeisigwald-Tuff, bei der Restaurierung
farbig überfasst.

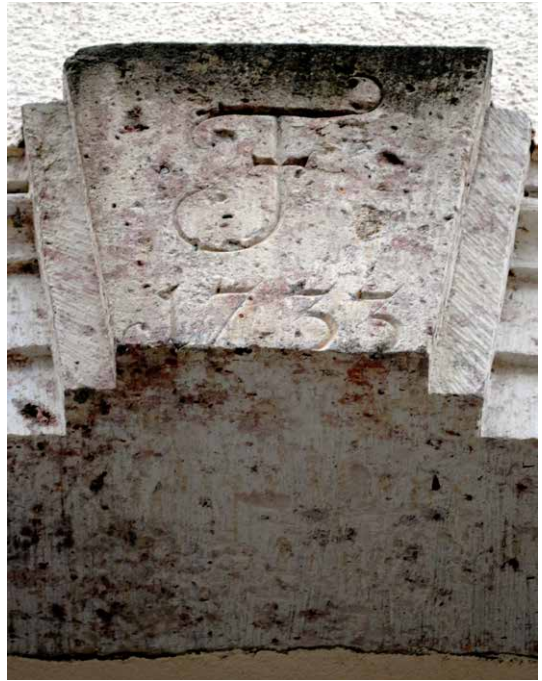
Abb. 8
Detail des Portalgewändes aus Zeisigwald-Tuff an einem
Wohnhaus in Annaberg.

waren die Folge, wie die von Annaberg (1495), Marienberg (1521) und anderen. Das Mauerwerk der notwendigen Steinbauten wurde meist aus grob behauenen Bruchsteinen der lokal vorkommenden Massengesteine wie des Erzgebirgsneises errichtet. Für Bauzier, Portal- und Fenstergewände an Sakral- und Profanbauten sowie zur Ausstattung von Kirchen durch Taufsteine, Kanzeln, Altarbauten, für die Herstellung von Grabplatten usw. war jedoch gut bearbeitbarer Werk- bzw. Bildhauerstein gefragt. Neben Kreidesandsteinen kam hier der Zeisigwald-Tuff in dieser Zeit verstärkt zum Einsatz. Schöne Beispiele finden sich in vielen Erzgebirgsstädten, so in Marienberg (Abb. 6). Die Renaissance-Fenstergewände des aus Bruchstein errichteten ehemaligen Rittergutes Geyersberg in Geyer, das vom Baumeister Hieronymus Lotter aus Leipzig 1566 erworben und umgebaut wurde, bestanden aus Zeisigwald-Tuff, bis sie auf Grund ihres schlechten Zustands jüngst durch Sandsteinkopien ersetzt wurden. Aus Zeisigwald-Tuff sind auch die erhaltenen Originalteile heute wieder farbig überfasser Gewände der spätgotischen Vorhangbogenfenster und gerade geschlossenen Renaissancefenster (Abb. 7) des Schlosses in Schlettau. Hier wie in manchen anderen Fällen ist das Material unter einer im Zuge von Restaurierungsmaßnahmen erneuerten Farbfassung schwer zu identifizieren. Viele weitere solche Beispiele könnten angeführt werden. Die Verwendung des Steins für die genannten Zwecke zieht sich auch durch die folgenden Jahrhunderte, in denen vielfach Gebäude nach Stadtbränden oder Kriegszerstörungen wieder errichtet wurden (Abb. 8).

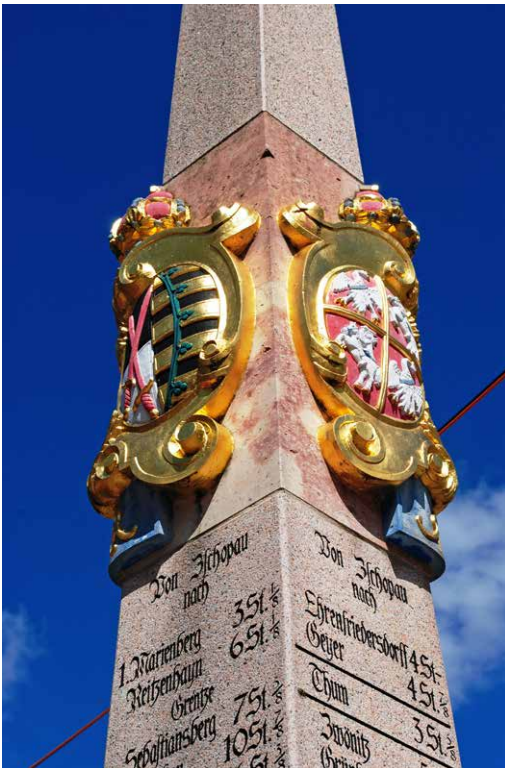
Abb. 9

Erhaltenes Originalwappen aus Zeisigwald-Tuff, wiederverwendet bei der Rekonstruktion der Postdistanzsäule in Zschopau.

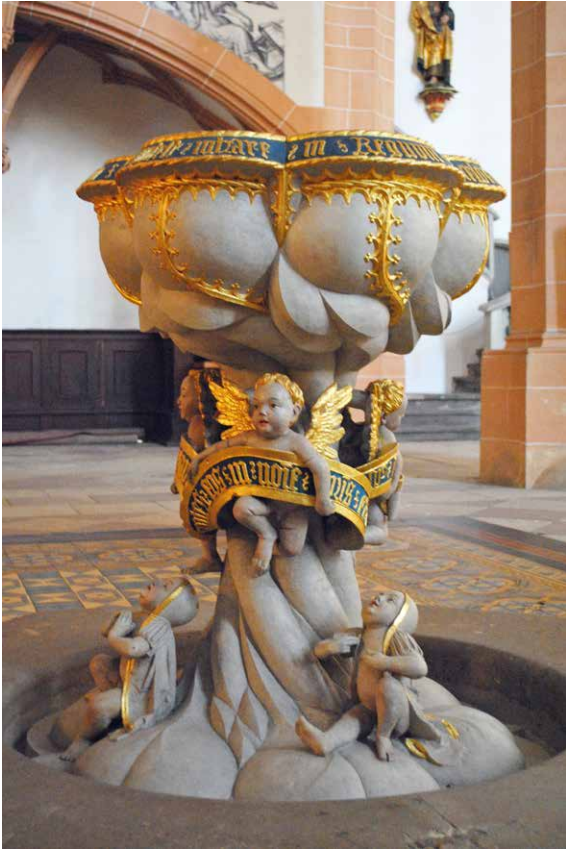
Abb. 11
Taufstein der St. Annen-Kirche in Annaberg, Werk des Meisters H. W. aus Zeisigwald-Tuff.

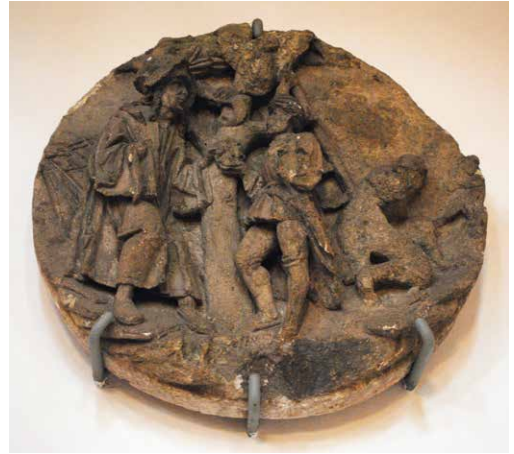
Abb. 10
Schlussstein des Meisters H. W. aus Zeisigwald-Tuff mit Darstellung der Danielslegende in der Kirche St. Annen in Annaberg.

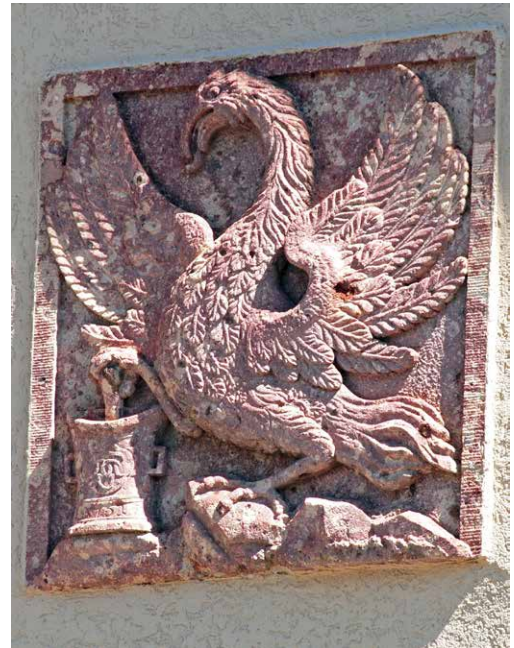
Abb. 12
Relief aus Zeisigwald-Tuff mit der Jahreszahl 1751 an der Adler-Apotheke in Zschopau.

Unbedingt erwähnt werden müssen in diesem Zusammenhang Beispiele für die vielfältige bildhauerische Bearbeitung des Zeisigwald-Tuffs. Deren beste werden wohl durch die Werke des Meisters H. W. repräsentiert, der im ersten Viertel des 16. Jahrhunderts vor allem in Chemnitz (u. a. BEGER & QUELLMALZ 1965), aber auch in Freiberg (KIESEWETTER et al. 1995), Annaberg (MAGIRIUS 2003; Abb. 10 und 11) und anderen Orten der Region seine Spuren hinterlassen hat. Die bildhauerische Behandlung des im bruchfrischen, feuchten Zustand weichen Tuffsteins an der Freiburger Tulpenkanzle durch den Meister H. W. erinnert mit ihren filigranen Querschnitten an Schnitzarbeiten. KIESEWETTER und STUHR (in KIESEWETTER et al. 1995) haben die Fertigung des Bildwerkes im Detail untersucht und kommen zu dem Schluss, dass seine Teile wohl in Chemnitz entstanden und dann in Freiberg zusammengesetzt worden sein müssen, Meister H. W. also von seiner in Chemnitz vermuteten Werkstatt aus operiert hat. Da er sicher auch für die Beschaffung des Steinmaterials verantwortlich gewesen ist, war die Nutzung des Tuffsteins aus dem Zeisigwald im wahrsten Sinne des Wortes nahe liegend. Sein Zeitgenosse Franz Maidburg und viele spätere Bildhauer (Abb. 12) haben das weiche Material ebenfalls gern zur Verarbeitung verwendet.

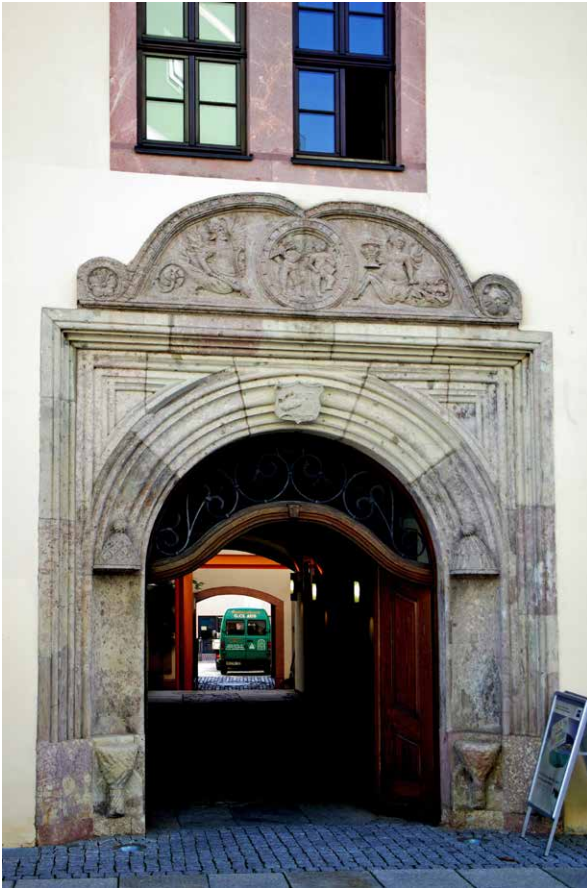
**Abb. 14**

Eingangportal am sogenannten Emmerichschen Eckhaus in Mittweida mit Sitznischenportal aus Zeisigwald-Tuff mit der Jahreszahl 1537. Die erneuerten Fenstergewände darüber bestehen aus Rochlitzer Porphyrtuff.

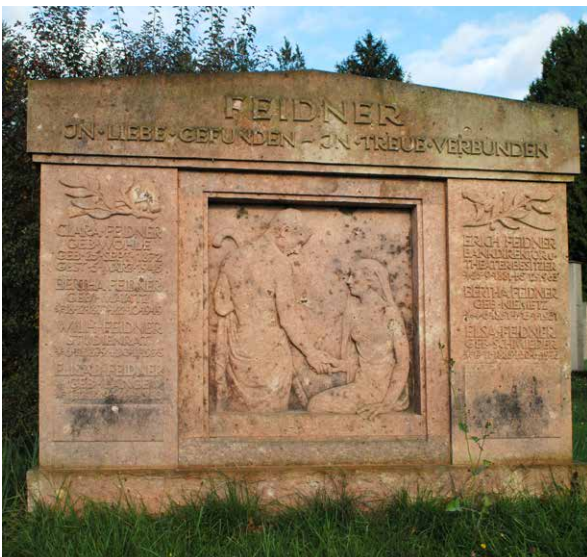
**Abb. 15**

Grabmal aus Zeisigwald-Tuff im Urnenhain des Friedhofs Dresden-Tolkewitz; die erste Bestattung in diesem Grab erfolgte 1937.

Wohl vor allem aus Kostengründen beschränkte sich der Einsatz des ausgesuchten Werksteinmaterials, das unter hohem Transportaufwand ins Gebirge oder das Erzgebirgsvorland gebracht werden musste, außerhalb der Stadt Chemnitz auf steinmetzmäßig oder bildhauerisch bearbeitete Bauteile im Sichtbereich. Der damalige Transport von Naturstein auf Wagen über schlechte Straßen stellte einen erheblichen Kostenfaktor dar. Betrachtet man die im Rahmen dieser Arbeit in der Übersicht erfasste Verbreitung von Zeisigwald-Tuff an Bauwerken, bleibt sie bis weit in das 19. Jahrhundert hinein auf Entfernungen von weniger als 50 km vom Gewinnungsort im Zeisigwald begrenzt (Abb. 13). Weiter östlich dominierten die ebenso brauchbaren Kreide-Sandsteine des Elbtals sowie des Tharandter Waldes – letztere sind beispielsweise häufig in Freiberg zu finden – die Baulandschaft. Der Zeisigwald-Tuff kann auch in Bauwerken von Ortschaften nördlich von Chemnitz nachgewiesen werden, so in Penig und Mittweida (Abb. 14). Hier überlagert sich sein Vorkommen aber oft schon stark mit dem des Rochlitzer Porphyrtuffs, dessen Verbreitungsgebiet sich nach Nordwesten anschloss und der für die zwischen Leipzig und seinem Gewinnungsgebiet gelegene Region den wichtigsten Werk- und Bildhauerstein darstellte. Wegen dessen meist besserer Verwitterungsbeständigkeit sind verwitterte Bauteile aus Zeisigwald-Tuff später auch mitunter durch Rochlitzer Material ersetzt worden. Weiter im Westen wurde vielfach Zwickauer Kohlesandstein (bis in das 18. Jahrhundert) und Buntsandstein aus den näher gelegenen Vorkommen Thüringens und Sachsen-Anhalts als Werk- und Bildhauerstein verwendet. Trotzdem ist Zeisigwald-Tuff beispielsweise an Bauwerken aus der Mitte des 19. Jahrhunderts in Zwickau oder zur Herstellung der Figur des ehemaligen Marktbrunnens in Glauchau (1758) verwendet worden. Ausnahmen vereinzelter Verwendung des Chemnitzer Tuffs im 19. und 20. Jahrhundert über den beschriebenen Bereich hinaus, z. B. für Grabmale in Dresden (BÖRNER et al. 2011, Abb. 15) oder eine Sockelverkleidung in Greiz (WEISE & ASELMEYER 2009) sind selten.

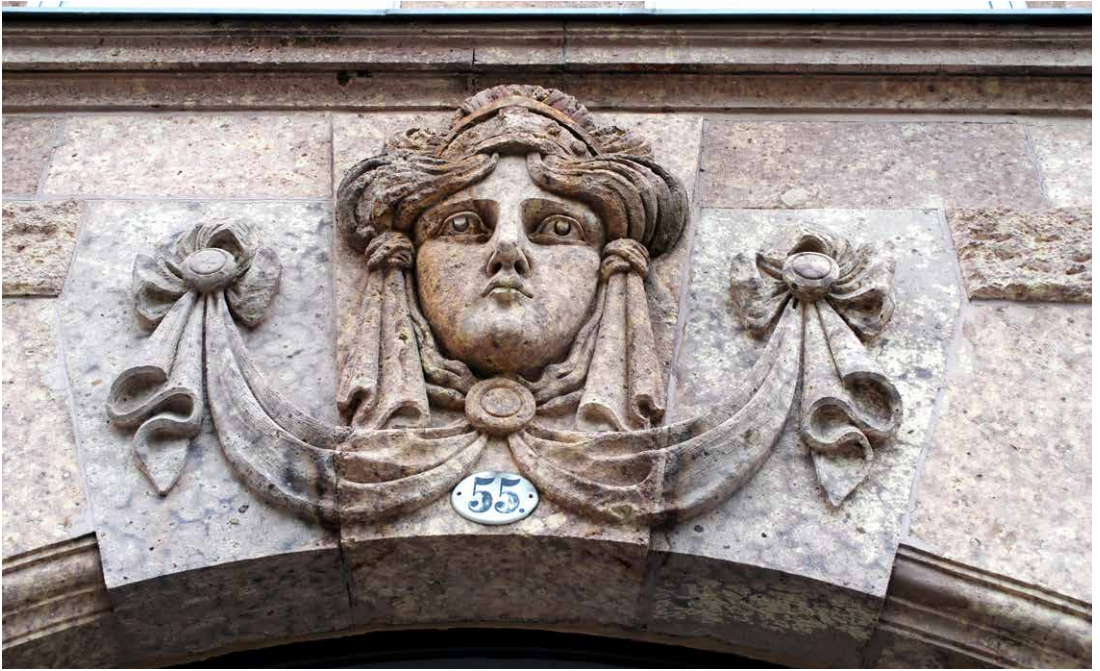
Abb. 16 Portalschmuck aus Zeisigwald-Tuff an einem Wohnhaus in Chemnitz.

Anfang der 1880er Jahre waren nach diesem Autor noch etwa 1000 Arbeiter dort beschäftigt gewesen. In verschiedenen Stadtteilen von Chemnitz finden sich prächtige Beispiele dieser letzten großen Verwendungsperiode (Abb. 16). Aber auch Häuser derselben Bauperiode im ganzen Erzgebirgsraum zeigen (meist in schlichterer Form) häufig Fenster- und Portalgewände aus Chemnitzer Stein (Abb. 17). Die große Zeit des Zeisigwald-Tuffs hielt noch bis über die Jahrhundertwende an, was sich auch an Bauwerken der Stadt Chemnitz gut ablesen lässt (HEINZ & SIEDEL 2009). Dann setzte bis 1910 der rasche Niedergang ein, von dem sich die Steingewinnung im Zeisigwald nie mehr erholte. Als Ursachen nennt KRÖNERT (1965) die Konkurrenz von Bausteinen mit besseren Festigkeitseigenschaften wie Elbsandstein oder Lausitzer Granit, die über das Schienennetz der Eisenbahn nun in größeren Mengen bei niedrigeren Transportkosten über weitere Strecken versendet werden konnten, was auch ihre zunehmende Nutzung an Chemnitzer Fassaden widerspiegelt (vgl. HEINZ & SIEDEL 2009). Der Zeisigwald-Tuff war ein Verlierer dieser Entwicklung der Infrastruktur, die den genannten anderen sächsischen Gesteinen noch einmal Produktionszuwächse brachte. Zunächst hatten der transportgünstige Standort der Hilbersdorfer Brüche nahe der Stadt Chemnitz, deren Steinbedarf groß blieb, und die dadurch geringeren Kosten diese Entwicklung noch bremsen können: „Der Preis der Waren beträgt in Chemnitz nur ca. 2/3 von dem des Elbsandsteins.“ (HERRMANN 1899). Doch auch die industrielle Massenproduktion von Ziegel und Beton verdrängten nun den einheimischen Stein verstärkt aus der baulichen Anwendung (KRÖNERT 1965) und setzte die Natursteinindustrie insgesamt unter Druck.

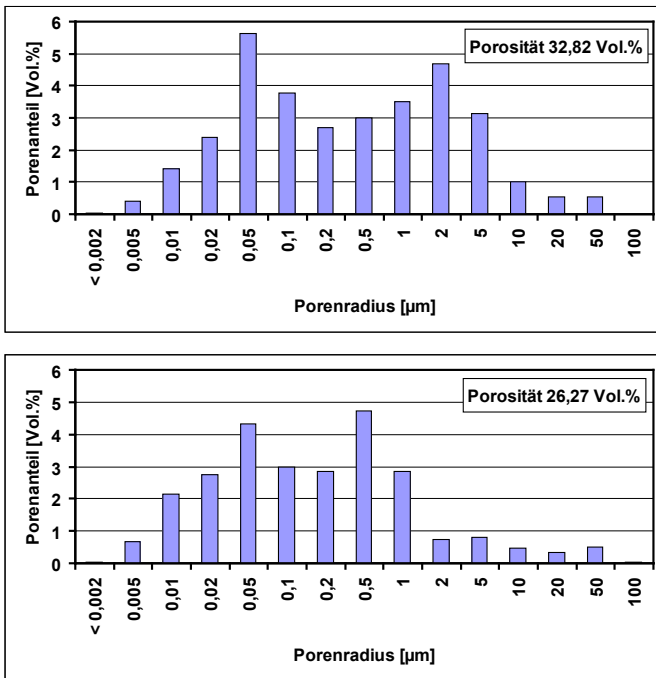
**Abb. 19**

Diagramme der Porenradienverteilung (Quecksilberdruckporosimetrie) an a) einer weißen und b) einer violetten Probe des Zeisigwald-Tuffs (berechnet nach Daten aus KREISSL 2010). Die angegebene Gesamtporosität ist die Summe der in der Verteilung dargestellten Porenraumanteile verschieden großer Poren.

In diesem Zusammenhang soll auf die Verteilung der Porengrößen hingewiesen werden, wie sie mit der Methode der Quecksilberdruckporosimetrie erfasst werden kann. Die entsprechenden MIP-Diagramme (Abb. 19) zeigen eine ausgeprägt bimodale Verteilung der Poreneintrittsradien mit Maxima im kapillaren Bereich $>0,1\text{--}100\ \mu\text{m}$ sowie im oberen Bereich der Mikroporen ($<0,1\ \mu\text{m}$). Mindestens ein Teil des relativ hohen Mikroporenanteils – aus den MIP-Messungen von KREISSL (2010) wurden zwischen 32 und 49 % Porenraumanteile $<0,1\ \mu\text{m}$ an dem mit derselben Methode bestimmten effektiven Gesamtporenraum berechnet – muss sicher dem Tonmineralgehalt in dem Gestein zugeordnet werden. Nachgewiesen wurden in Röntgenphasenanalysen regelmäßig Kaolinit und Illit sowie teilweise auch Illit-Montmorillonit-Wechsellaagerungsminerale (SIEDEL 1995, FISCHER 1990). Im Hinblick auf Verwitterungsprozesse ist eine solche Verteilung der Poren problematisch, wie aus Untersuchungen von Sandsteinen bekannt ist. Frost- und Salzsprengdrucke können durch den Verbund von Kapillarporen mit einem großen Anteil von Mikroporen besonders wirksam werden (FITZNER & BASTEN 1994). Die Mikroporen sind weiterhin für ein höheres Wasserrückhaltevermögen des Gesteins bei Verdunstung und damit eine langsamere Trocknung im Vergleich zu grobporigen Gesteinen verantwortlich (FITZNER 1988).

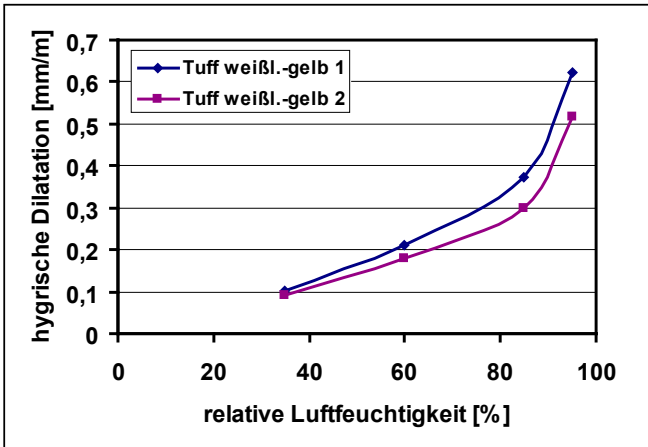
Abb. 20

Hygrische Dilatation von Proben des Zeisigwald-Tuffs (verschiedene Farbvarietäten, nach SIEDEL 1995).

Schließlich soll noch auf die *hydrische* (Tab. 4) und *hygrische Dilatation* (Abb. 20) des Gesteins eingegangen werden. Die hier festgestellten Beträge variieren für verschiedene untersuchte Proben des Gesteins beträchtlich. Während in SIEDEL (1995) sehr hohe Quelldehnungen bei Wasserlagerung festgestellt worden sind, zeigten jüngere eigene Untersuchungen anderer Gesteinsvarietäten hohe bis moderate hydrische Dilatationen, wobei starke Schwankungen auch innerhalb eines Gesteinsblocks auftreten können. Die von WEDEKIND

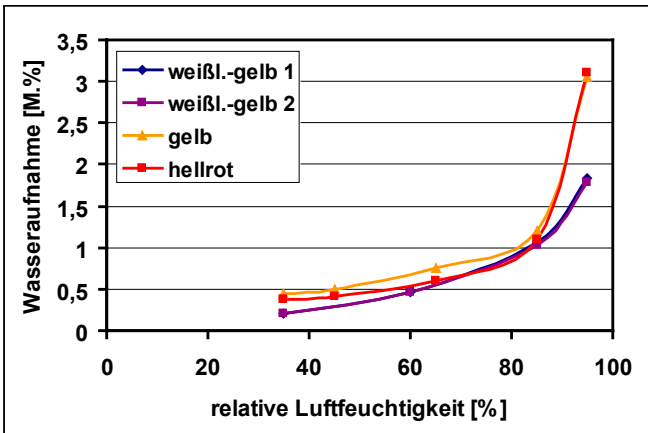
Sorptionsisothermen von verschieden gefärbten Proben des Zeisigwald-Tuffs (nach SIEDEL 1995).

Abb. 21 zeigt die Sorptionsisothermen von Zeisigwalder Tuffproben verschiedener Farbvarietäten. Sie belegt die Möglichkeit dieses Gesteins, bei hohen Umgebungsluftfeuchtigkeiten (unter 100 % r. F.) flüssiges Wasser aus der Raumluft im Porengefüge niederzuschlagen. Dieser Effekt der so genannten „Kapillarkondensation“ beruht auf der Dampfdruckerniedrigung über stark gekrümmten Oberflächen von Mikroporen. Bei hohen Raumluftfeuchten von 95% r. F. kann das Gestein zwischen 1,5 und 3 M.% Wasser auf diese Weise aufnehmen, ohne dass es direkt durch flüssiges Wasser befeuchtet wird. Die Unterschiede für die untersuchten Farbvarietäten weisen gleichzeitig darauf hin, dass ihre Porenstrukturen verschiedene Mikroporenanteile enthalten. Die durch den Effekt der Wasseraufnahme durch Kapillarkondensation bedingte Quelldehnung (hydrische Dilatation, Abb. 20) ist mit ca. 0,5 mm/m im Verhältnis zu der an den gleichen Proben gemessenen hydrischen Dilatation (Dehnung bei Wasserlagerung, Tab. 3, SIEDEL 1995) gering.

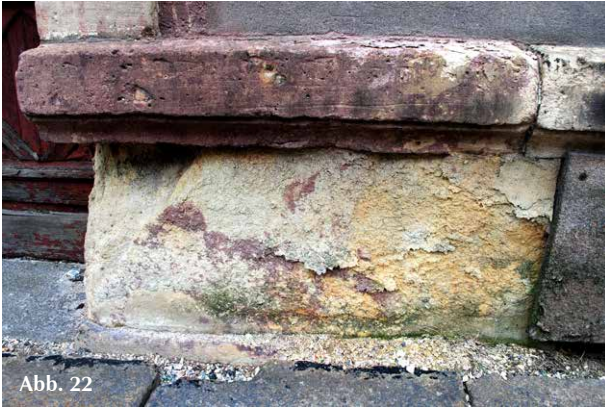
Abb. 22 Verwitterung eines Steinblocks im Gebäudesockel durch Schuppenbildung am Zeisigwald-Tuff.

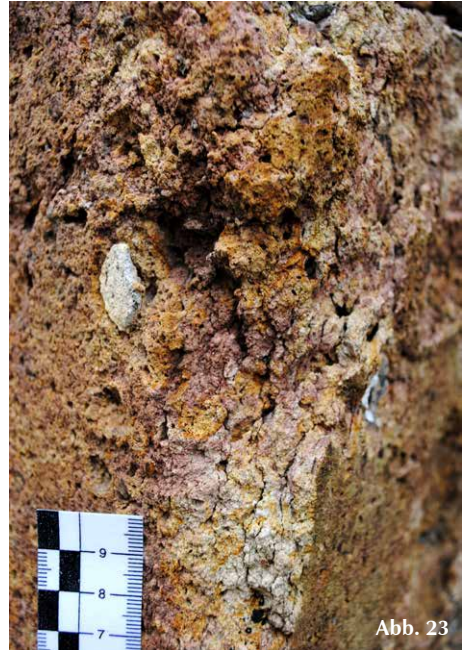
Abb. 23 Schalenbildung durch oberflächenparallele Risse an einem Werksteinblock aus Zeisigwald-Tuff.

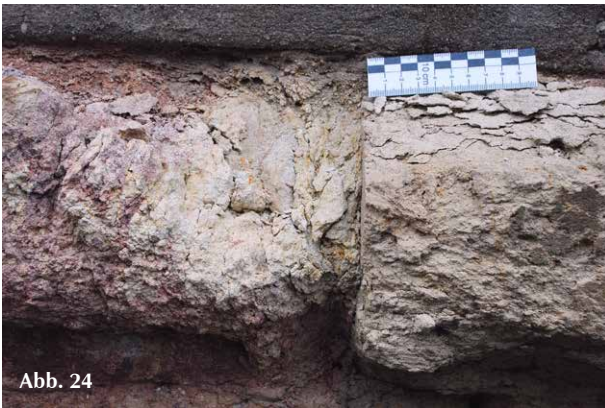
Abb. 24 Bröckelzerfall an einem Gesimsteil aus Zeisigwald-Tuff.

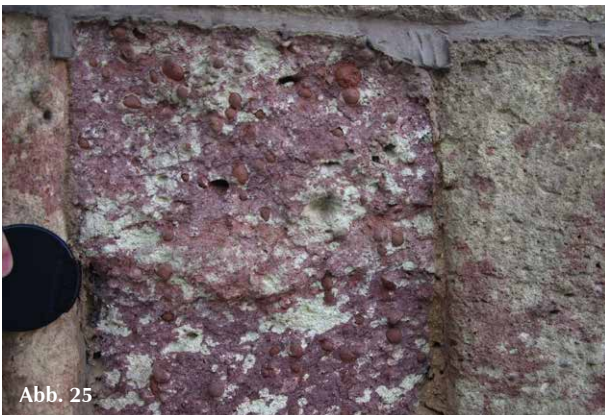
Abb. 25 Auswintern von Komponenten (Lapilli) und Zurückwittern der Oberfläche an einem Werkstein aus Zeisigwald-Tuff.

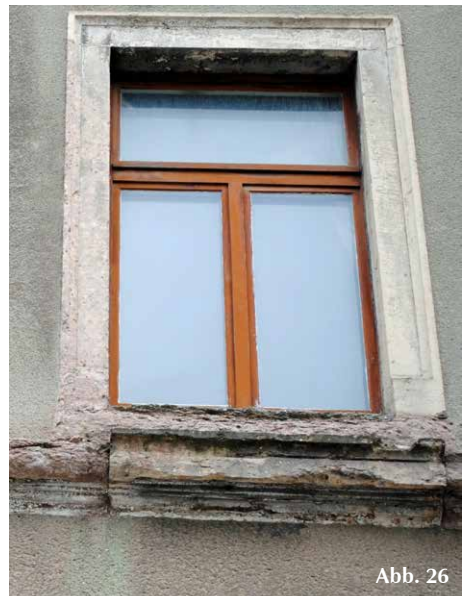
Abb. 26 Starke Verwitterung des Zeisigwald-Tuffs an auskragenden, feuchteexponierten Partien der Fassade (Gesims und Sohlbank des Fensters).
