## Die Aufdeckung der frühchristlichen Kirche zu Pfaffenhofen in Tirol

Von Gerard Kaltenhauser

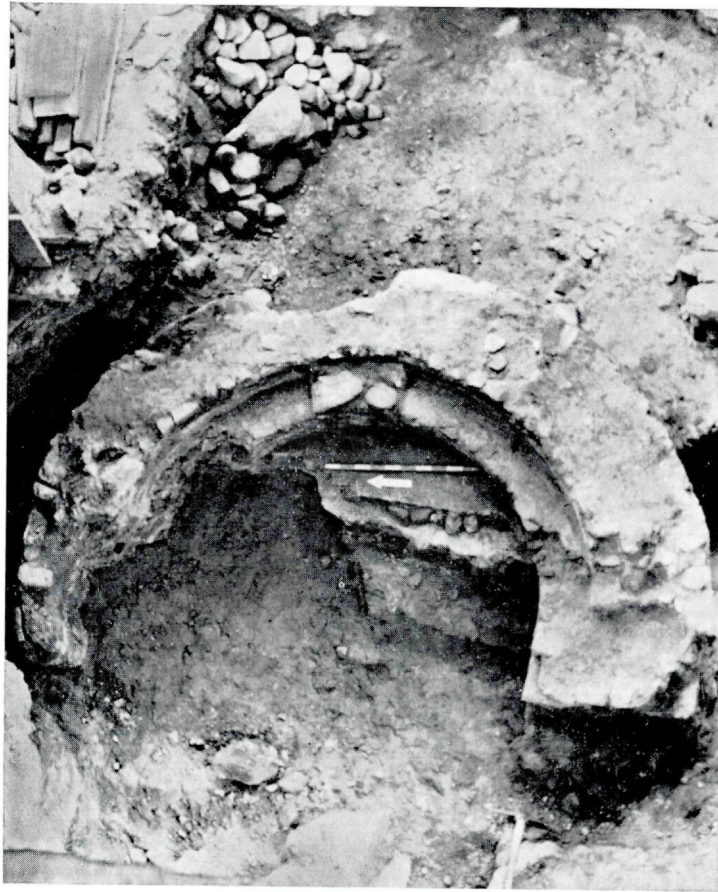
Die Priesterbank in Draufsicht

Gleich darunter wurde eine im Grundriß halbkreisförmige Mauer aufgedeckt, die sich als freistehend erwies (Taf. I, unten). Das Halbrund ist durchwegs 1,00 m stark, hat einen Innendurchmesser von 2,50 m und ist an seinen nach Westen schauenden Enden um 0,40 m gestelzt. Die Anlage ruht auf einem in 0,97 m bis 1,02 m tief liegenden schwachen Kalkmörtelpflaster.

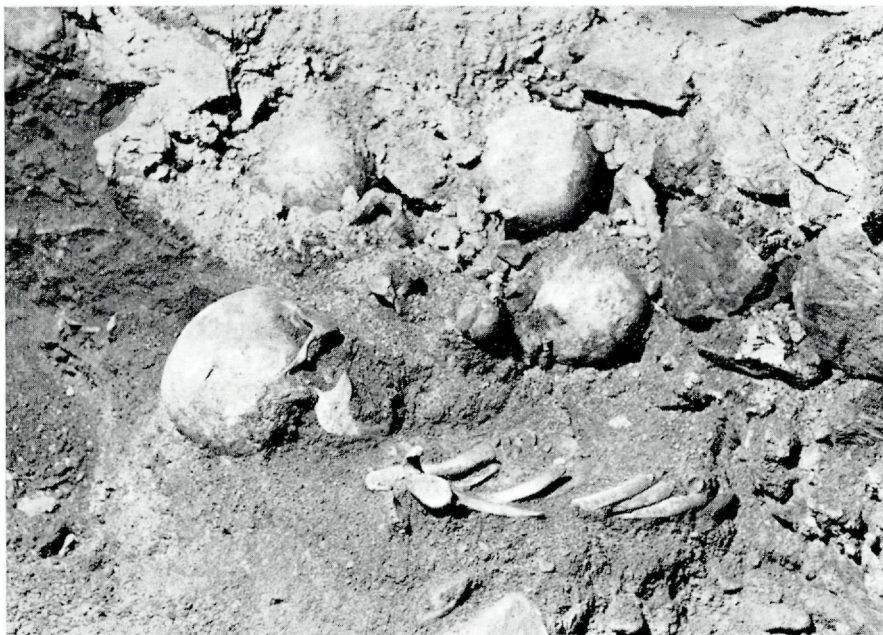
Profil 8 an der Innenseite der Apside mit teilweise gestörten Bestattungen

Im Osten außerhalb der Rundung, war an der Mauer bis in 1,20 m Tiefe Friedhofserde angelagert, in der beigabenlose Bestattungen (Abb. 13, Taf. IV oben) eingesenkt waren. Im Westen folgt bis in Tiefe 0,32 m grober Bauschutt, der auch noch menschliche Skelettreste beinhaltet und nach unten durch eine dünne Sandlinse abgegrenzt wird.
