Die Kirchenruine von Dabravina im Bezirke Visoko.

W. Radimský,

(Mit 35 Abbildungen im Texte.)

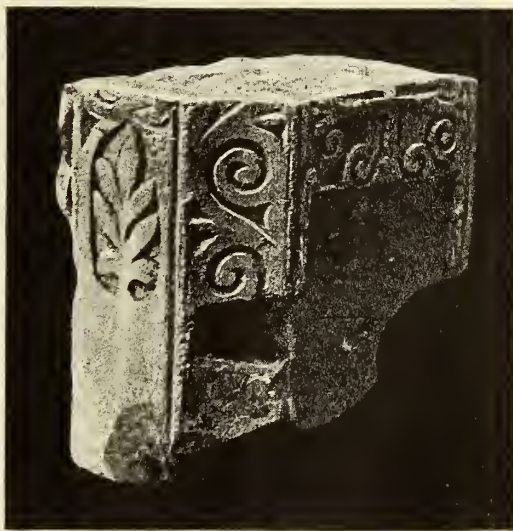
Fig. 3. Säulenbasis.

Figur 3 ist der gekahlte und mit Spiralgewinden und Palmetten geschmückte Fuss eines Säulenpostamentes, wie wir ein solches in der nächstfolgenden Figur kennen lernen werden. Der verticale Falz entspricht ganz dem seitlichen Falze dieser Postamente. Die Höhe des Stückes beträgt 17 Cm., die Breite 28·5 Cm., die Länge 29·5 Cm. Das zu dem obigen Fusse gehörige Säulenpostament von rechteckigem Querschnitte ist Figur 4 von vorne und Figur 5 von der Seite abgebildet.

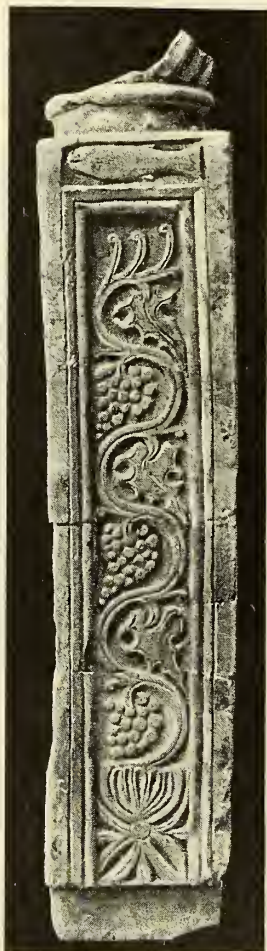
Fig. 4. Unterer Theil einer gedrehten Säule, von vorne.

In einem profilirten Rahmen zeigt die Vorderseite ein Rankenornament mit Weintrauben und stylisirten Blättern, welche unten in einer Palmette endigen. Ober dem Rahmen ist in einem Querfelde ein Fisch dargestellt. Auf dem Postamente erhebt sich ein cylindrischer Ansatz mit einem runden Wulste, aus welchem das Fragment einer scharf schraubenförmig cannelirten Säule hervorgeht.

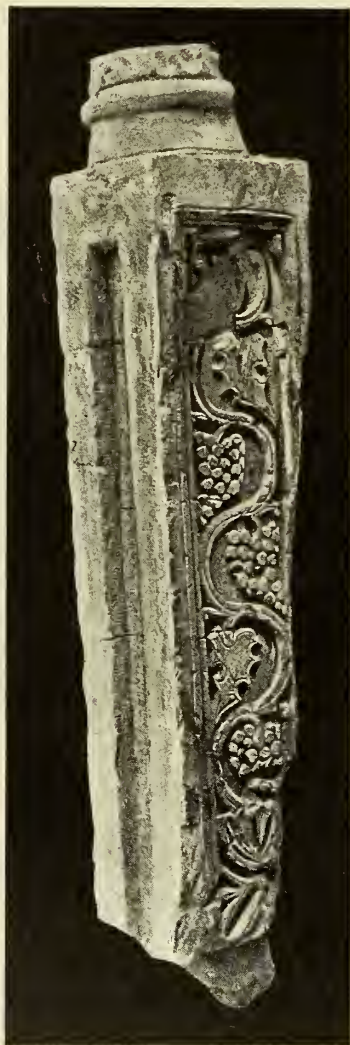
Fig. 6. Unterer Theil einer gedrehten Säule.

Figur 6 stellt ein zweites ganz ähnliches Säulenpostament dar. Es fehlt hier nur auf der Vorderseite oben das Querfeld mit dem Fische. Ferner bildet der Säulenfuss unter dem runden Wulste einen Conus, und sind die Windungen des schraubenförmig cannelirten Säulenschaftfragmentes flach bogenförmig. Ganze Länge 91 Cm., Breite der sculptirten Vorderseite 24 Cm., der Falzseite 21·5 Cm.

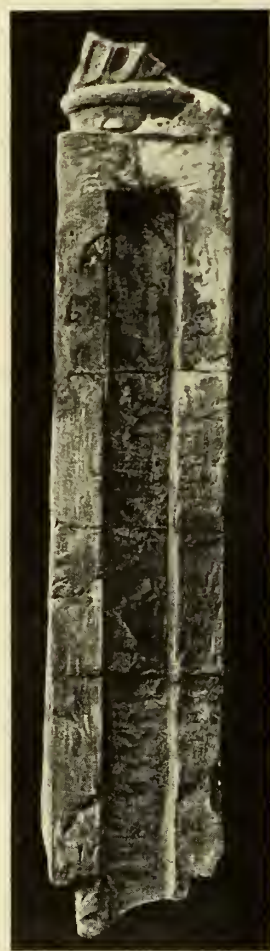
Fig. 5. Unterer Theil einer gedrehten Säule, von der Seite.

In der Seitenansicht ist der Falz für die Aufnahme einer Füllungsplatte sichtbar. Dieses Säulenpostament ist ohne Zapfen 90 Cm. lang, an der Vorderseite 23 Cm. und an der Falzseite 21 Cm. breit. Die Säule besitzt einen Durchmesser von 20 Cm.

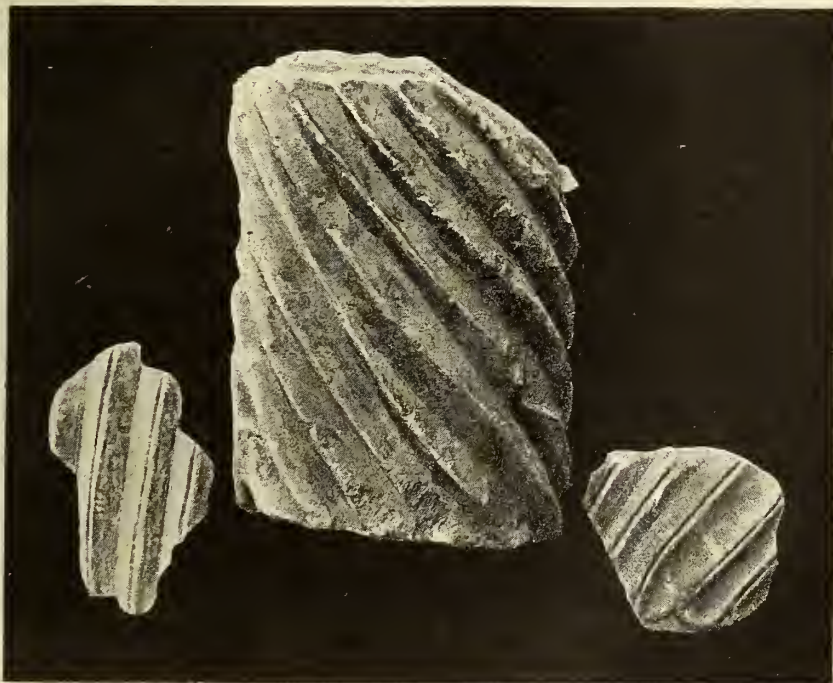
Fig. 7. Bruchstücke gedrehter Säulen.

In Figur 7 sind weitere Fragmente von Schäften solcher schraubenförmig cannelirten Säulen dargestellt. Das mittlere Stück von 20·8 Cm. Durchmesser zeigt scharfe Schraubenwindungen, das Stück rechts ist ebenfalls scharf schraubenförmig cannelirt, die

Kanten der Windungen jedoch durch eingeschnittene schmale Rinnen abgenommen. Das Säulenfragment rechts besitzt dagegen eine flach schraubenförmige Cannelirung, und bildet das Profil der Schraubengänge je einen flachen Bogen, wobei die Kanten der Windungen ebenfalls durch schmale Rinnen abgenommen erscheinen.

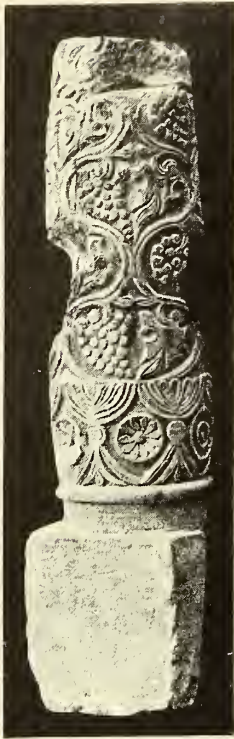
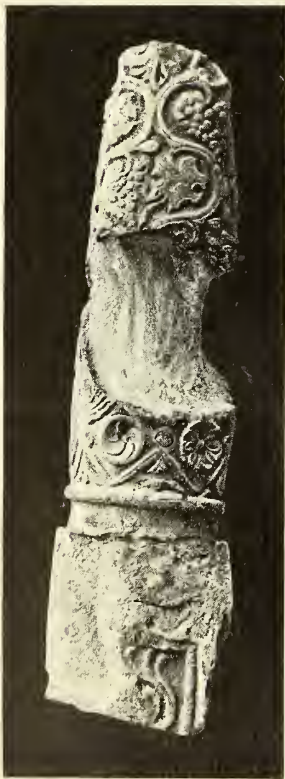
Fig. 8—10. Bruchstücke von verzierten Säulen.

Die Figuren 8 und 9 zeigen das Fragment einer an der ganzen Oberfläche reich mit Weinranken, Trauben und Blättern, gegen den Fuss zu jedoch mit Palmetten und Rosetten gezierter Säule. Unter der Säule ist das obere Stück des Postamentes vorhanden, wie wir solche in den Figuren 4 bis 6 kennen gelernt haben. Der Durchmesser des Säulenschaftes beträgt 22 Cm.

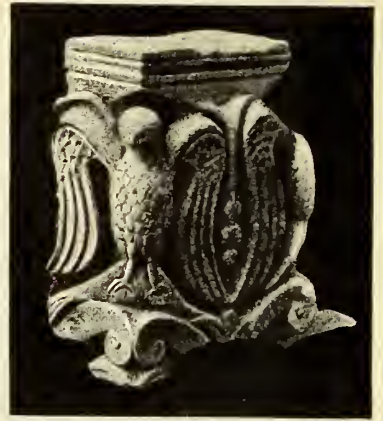
Fig. 15. Pilastercapitäl.

Ausser den Säulencapitälen sind auch zwei Pilastercapitäle von ähnlicher Form vorgekommen, deren eines in Figur 15 abgebildet ist. Die Ecken werden beiderseits von Vögeln, wahrscheinlich Adlern, gebildet, welche mit ausgebreiteten Flügeln auf Voluten stehen. Als Aufsatz dient wieder eine horizontal geriefte Platte. Die Dimensionen des Capitäls sind: Höhe 25·5 Cm., Breite 21 Cm., Dicke 11 Cm. Die Aufsatzplatte ist 4 Cm. hoch, 19·5 Cm. breit, 7 Cm. dick.

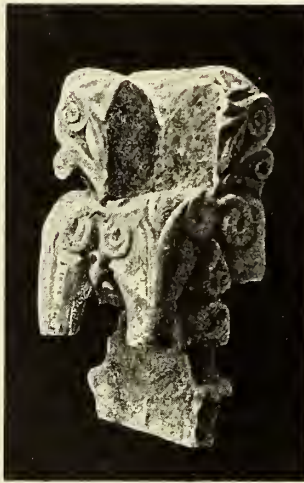
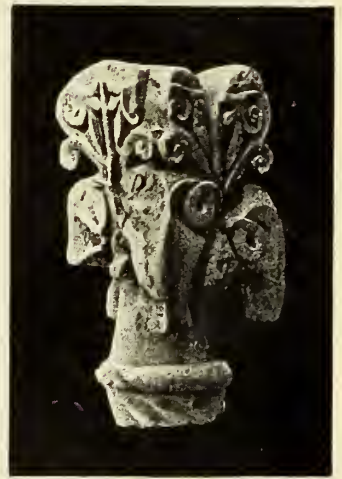
Fig. 11—12. Säulencapitäl mit Widderköpfen.

Zwei schöne Capitälcr, welche zu den besprochenen cannelirten Säulen gehören, sind in den nächstfolgenden Figuren abgebildet. Das erste derselben, Figur 11 und 12, zeigt vier Widderköpfe, zwischen welchen alternirend zwei kleine menschliche Brustbilder und zwei Hasenköpfe angebracht sind. Ueber den Widderköpfen befindet sich ein mit Rankenspiralen gezielter Aufsatz. Der Säulenschaft besitzt eine flache schraubenförmige Cannelirung und ist von dem Capitäl durch einen glatten Wulst geschieden. Das Capitäl ist vom Wulste bis zum Aufsatze 26 Cm., der Aufsatz 15 Cm. hoch. Die Seitenbreite des Capitäls beträgt 21·5 Cm., der Durchmesser des Säulenschaftes 18 Cm.

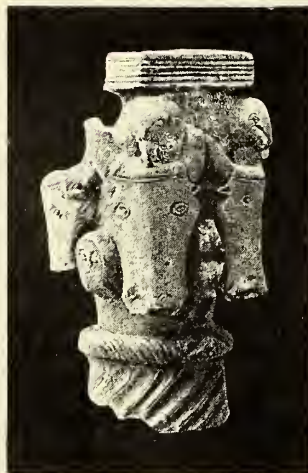
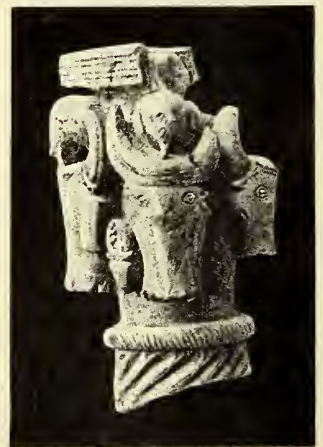
Fig. 13—14. Säulencapitäl mit Stierköpfen.

Das zweite Capitäl, Figur 13 und 14, zeigt in ähnlicher Anordnung vier Stierköpfe und über jedem derselben einen Adlerkopf. Zwischen den Stierköpfen ist ein kleiner Menschenkopf, zwei Hundeköpfe, welche verkehrt über einander angebracht sind, und ein Hirschkopf sichtbar. Die Figur im vierten Felde zwischen den Stierköpfen ist abgebrochen. Dieses Capitäl trägt eine an den Aussenseiten horizontal geriefte Platte als Aufsatz. Der Wulst zwischen dem Säulenschaft und dem Capitäl ist hier gerippt, und der erstere besitzt eine flach schraubenförmige Cannelirung, deren Kanten durch schmale Rinnen abgenommen sind. Die Höhe des Capitäls vom Wulste bis zur Aufsatzplatte beträgt 33 Cm., die Seitenbreiten 21·5 und 23 Cm.; die Aufsatzplatte ist 5 Cm. hoch und die eine messbare Seite derselben 18·5 Cm. breit. Der Durchmesser des Säulenschaftes beträgt 18 Cm.

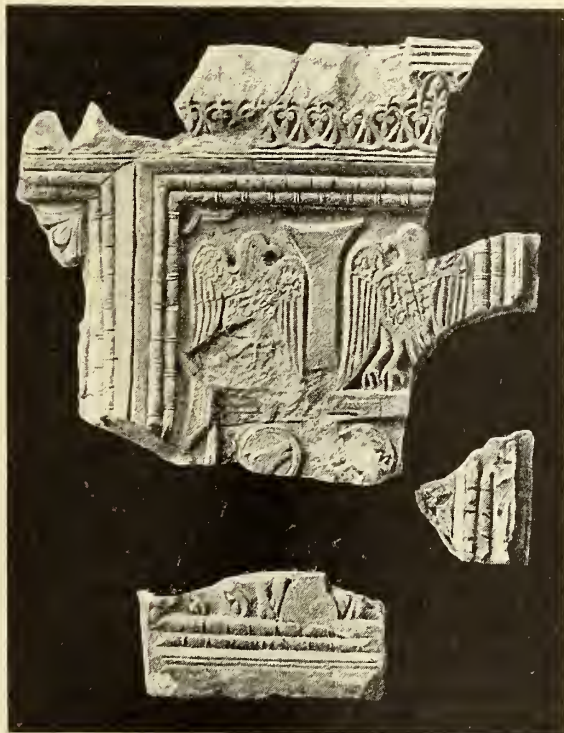
Fig. 16. Füllplatte vom Untertheil einer Säule.

Es ist bereits erwähnt worden, dass die Säulenpostamente Figur 3 und 5 Nuten für die Aufnahme von Füllplatten besitzen. Eine solche Füllplatte ist, soweit sie aus den Bruchstücken zusammengesetzt werden konnte, Figur 16 abgebildet, wobei bemerkt wird, dass die rechts an beiden abgebildeten Fragmenten befindliche Feder genau in den Falz der Säulenpostamente passt.

Diese Füllplatten sind in umrahmte Felder eingetheilt, von denen mindestens zwei auf jeder Platte vorhanden sein mussten. Die Rahmen der Felder bestehen aus abgeschragten Leisten, an welche sich gegen Innen je zwei, theils einfach, theils doppelt gebundene Perlenschnüre anschliessen. Die Breite des Rahmens beträgt 6 Cm., die des Feldes ohne Rahmen 38·5 Cm. und dessen Höhe ohne Rahmen etwa 56 Cm. Den oberen Abschluss der Platte bildet ein nur wenig vorspringendes Gesimse vom 15 Cm. Höhe, dessen Kehlung mit einem Ranken- und Blattornamente geschmückt ist.

Auf der rechtsseitigen Platte sehen wir ein Kreuz, dessen Fuss halbkreisförmig erweitert ist und dessen Armenden dreieckig verbreitert sind. Beiderseits des Kreuzes steht unten ein Thier, mit dem Kopfe zum Kreuz hinaufschauend. Die Köpfe dieser Thiere sind mit Heiligenseheinen umgeben und ihre Füsse, welche auf dem unteren Bruchstücke sichtbar sind, wie bei Zweihufern gespalten.

Die Felder oberhalb der Kreuzesarms nehmen zwei gegen einander gekehrte, 21 Cm. hohe Adler mit ausgebreiteten Flügeln ein. Sonst ist in diesem Felde nur in der linken oberen Ecke eine Palmette aus zwei schmalen Blättern zu sehen.

Von dem linksseitigen Felde dieser Platte ist nur ein Stück des Rahmens und die rechte obere Ecke erhalten, welche von einer aus drei breiteren Blättern gebildeten Palmette ausgefüllt wird.

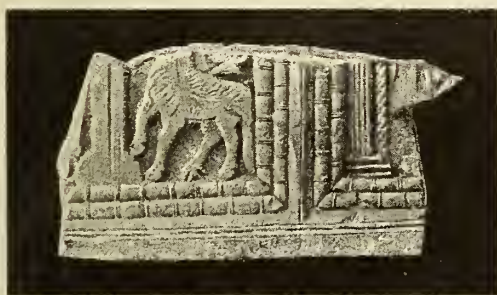
Fig. 17.

Bruchstück einer Füllplatte vom Untertheil einer Säule.

Eine zweite ganz ähnliche Füllplatte zeigt Figur 17, in deren linksseitigem Felde wir wieder den unteren Theil eines Kreuzes und daneben ein wolliges Thier, ohne Zweifel ein Lamm, sehen. Ueber dem Rücken des Lammes befindet sich ein Gefäß mit Fuss, wahrscheinlich ein niederer Kelch. Das rechtsseitige Feld zeigt knapp neben dem Rahmen eine vertical cannelirte Säule mit gegliederter Basis und daneben einen mit einer Zickzacklinie ausgefüllten verticalen Streifen.

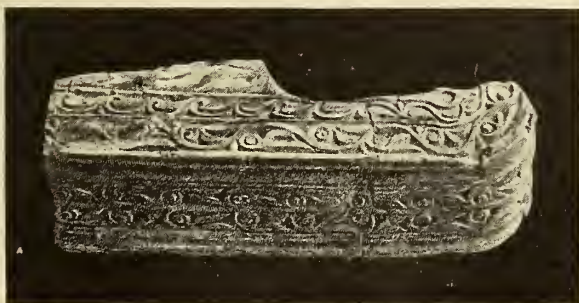
Fig. 23. Bruchstück eines Sturzes.

Ein ähnliches auf der vorderen und unteren Seite sculptirtes Stük von 66 Cm. Länge und 19·5 Cm. Seitenbreite ist Figur 23 abgebildet. An der Vorderseite sehen

wir oben den Bruchtheil eines ganz ähnlichen Fisches, wie er in Figur 21 vorkam. Darunter verläuft ein Band mit Spiralranken und Palmetten, während die untere Seite mit einem ebensolchen Pflanzenornamentbande geziert ist.

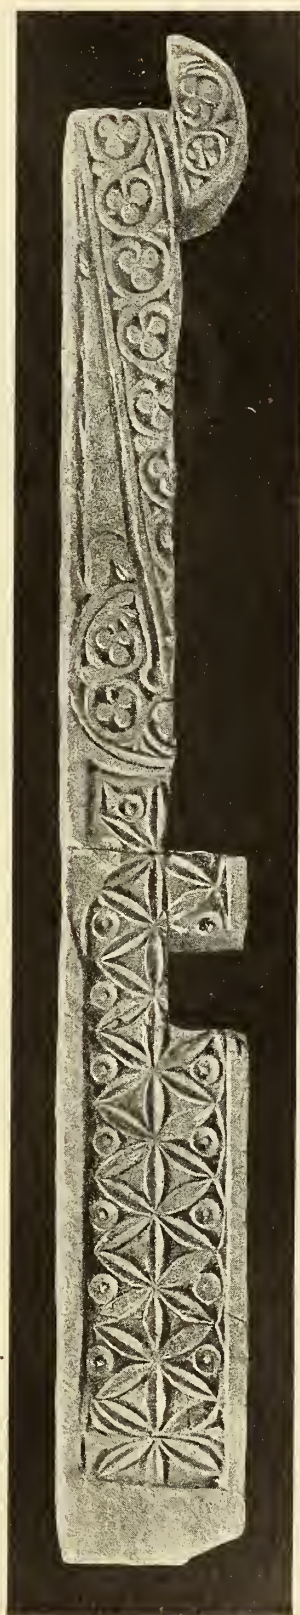
Fig. 21. Sculptirter Sturz, von der Seite.

Ein weiteres, schön ornamentirtes Architekturstück ist der in den Figuren 21 und 22 abgebildete Sturz einer Einfassung, welcher wahrscheinlich in drei Felder getheilt war, und von dem bloß die linke Hälfte erhalten blieb. Das linksseitige Feld ist nur auf der vorderen Seite sculptirt und mit einem Ornamente aus sechsblättrigen Sternrosetten geziert, zwischen deren Blättern am oberen und unteren Rande je neun kreisrunde Scheibchen mit centralem Punkte angebracht sind. Das Mittelfeld ist durch eine flache Verdachung ausgezeichnet, deren Zwickel ein Fisch ausfüllt. Die Achse ist endlich durch eine nahezu halbkreisförmige Console gekennzeichnet. Die Vorderfläche dieses Mittelfeldes, sowie der Console ist mit Ranken und Kleblättern ornamentirt.

Die Länge des linken, mit Rosetten geschmückten Feldes beträgt 98 Cm., dessen Höhe 24 Cm. und die Breite 20 Cm., die Länge des erhaltenen halben Mittelfeldes

86 Cm., so dass der Sturz ursprünglich eine Gesamtlänge von 368 Cm. besessen haben dürfte. Die lichte Breite des Presbyteriums beträgt jedoch 5·1 M. und konnte daher der Sturz nicht über die ganze Breite dieses Kirchentheiles reichen.

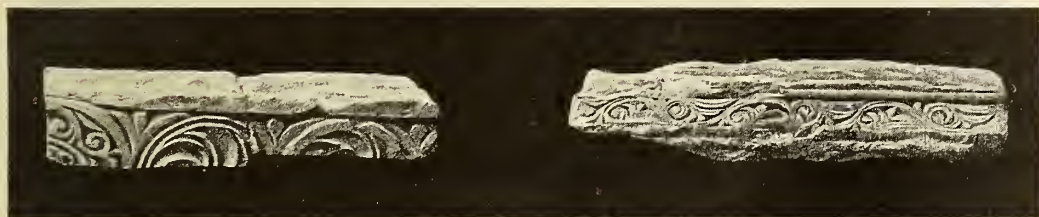
Fig. 25.

Fig. 25—26. Gesimsbruchstücke.

In den folgenden Figuren 25 und 26 sind Fragmente von Gesimsen mit Blattornamenten, in Figur 27 ein Friesstück mit einem Rosettenornamente, unter welchen ein glattes und ein quengeripptes Wulstband verlaufen, und in Figur 28 und 29 zwei mit

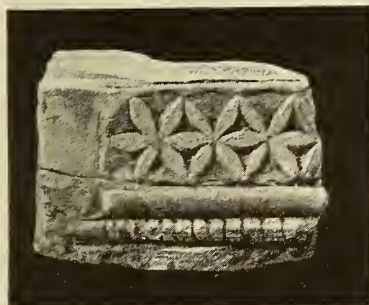
Fig. 27. Friesbruchstück.

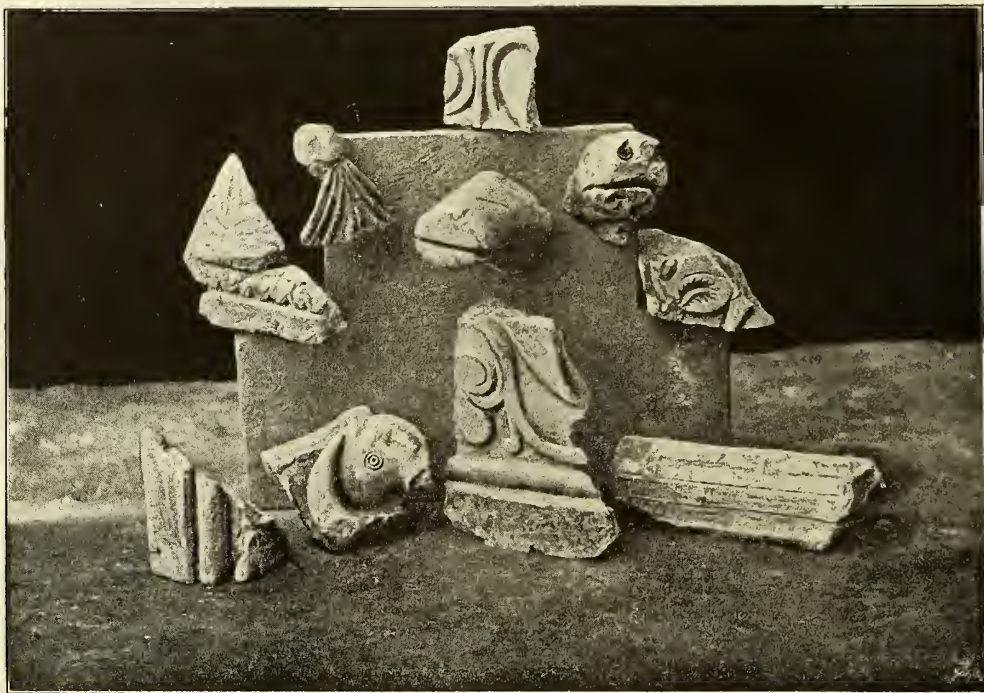
Fig. 30. Architekturfragmente.

Figur 30 sind verschiedene Fragmente von sculptirten und profilirten Architekturstücken dargestellt, darunter die Schnauze eines Widders, die Schnauze und das Horn eines Stieres, dann der Kopf eines Adlers, wie sie an den Säulencapitälen Figur 11 bis 15 vorgekommen sind. Diese letzteren Stücke liefern den Beweis, dass mehrere weitere Capitäle vorhanden gewesen sein müssen, welche jedoch wahrscheinlich schon früher verschleppt wurden.

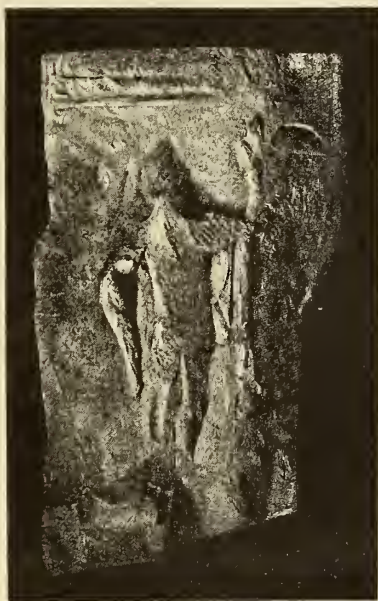
Fig. 34. Römischer Basreliefstein.

Es sind jedoch noch weitere Spuren zweifellos römischer Steine in der Kirchenruine von Dabravina zu Tage gefördert worden. Ich habe davon bereits gesprochen, dass unter der einstigen Brustwehr zwischen der Kirche und dem Presbyterium mehrere Sohlsteine in den Gusselstrich eingelassen waren. Als sie ausgehoben und untersucht wurden, zeigte sich auf einem derselben die Figur 34 abgebildete, in Basrelief aus-

geführte menschliche Figur von 43 Cm. Höhe. Obzwar sie stark beschädigt ist, kann man doch deutlich unterscheiden, dass von der linken Schulter der Figur ein faltiger Mantel herabwallt, dass sie ferner in der erhobenen linken Hand eine Lanze, in der herabgelassenen rechten Hand aber einen länglichen Gegenstand, wahrscheinlich eine Palme hält. An der römischen Provenienz dieser Figur lässt sich nicht zweifeln.

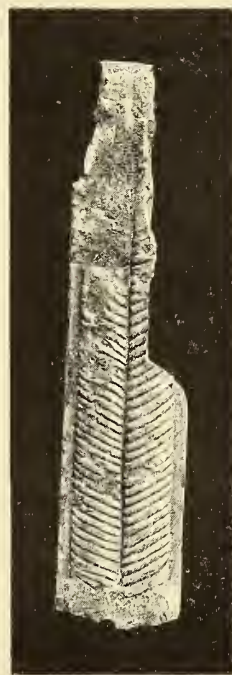
Fig. 32. Säulchen
eines Dockengeländers.

Figur 31 und 32 zeigen uns ferner von zwei Seiten ein Säulehen der Brustwehr zwischen dem Kirehenraume und dem Presbyterium. Auf der einen Seite (Figur 31)
