Seit Menschengedenken ...

Von J. Georg Friebe

Zeitschrift/Journal: [Thema Vorarlberg](#)

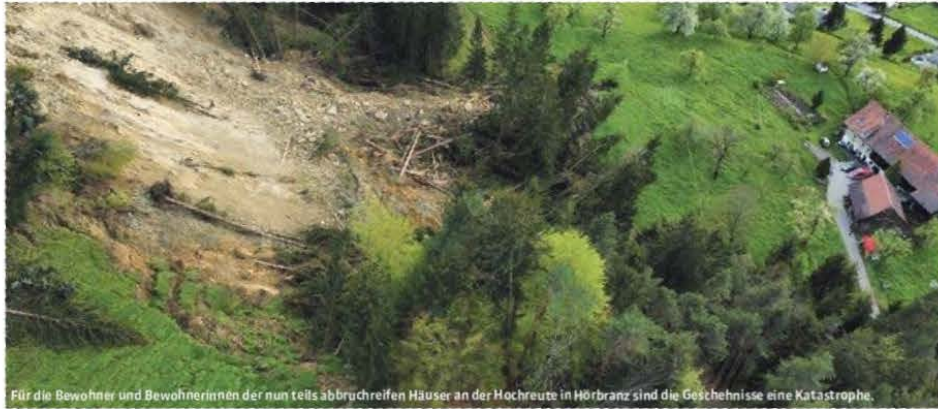
Für die Bewohner und Bewohnerinnen der nun teils abbruchreifen Häuser an der Hochreute in Hörbranz sind die Geschehnisse eine Katastrophe.

Es ist müßig zu spekulieren, wie die Massenbewegung in Hörbranz bei anderer Ausgangslage verlaufen wäre. Die als stabil eingestufte alte Rutschmasse sollte der Hauptgrund für die nunmehrigen Zerstörungen werden. Die am Hang dahinter mobilisierten Gesteine drücken nun auf ebendiese Rutschmasse und versetzen sie ihrerseits in Bewegung – eine Bewegung, welcher die auf ihr errichteten Häuser nicht gewachsen sind. Auch die Frage, warum der Hang gerade jetzt
