Ann. Naturhist. Mus. Wien	110 A	1–16	Wien, Jänner 2009
---------------------------	-------	------	-------------------

# Über den Fund eines ungewöhnlichen „Fulgurit“-Objekts bei Kaltenbach, Gemeinde Vitis, Niederösterreich, Österreich

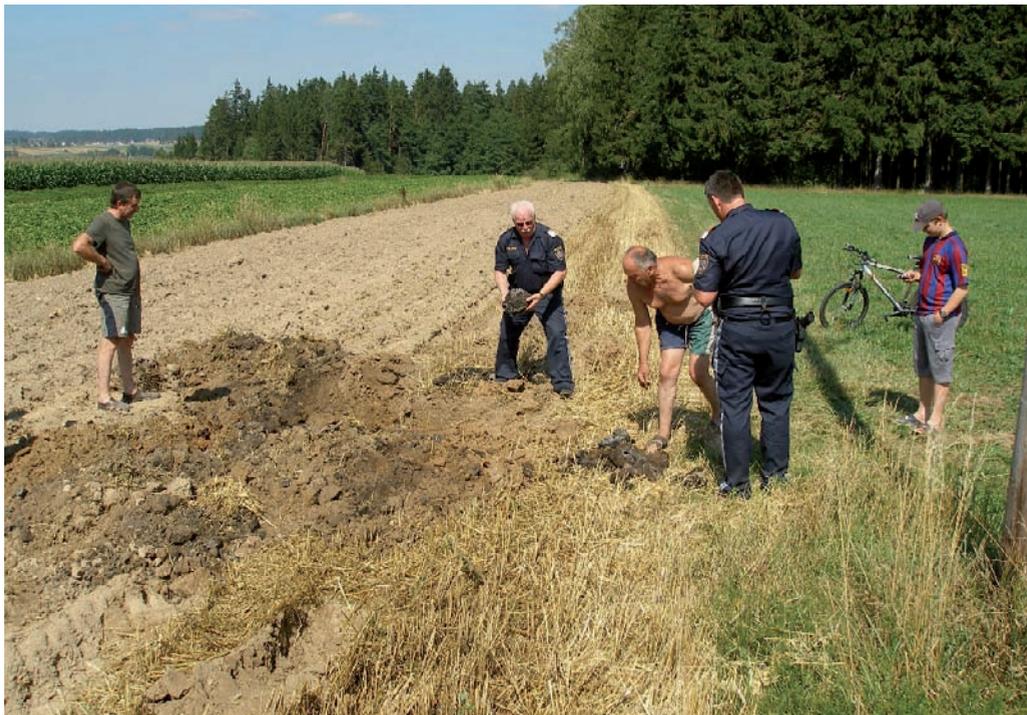
Abb. 1: Fundstelle des „Fulgurits“ von Kaltenbach, Gemeinde Vitis. Geländesituation am 26. 7. 2007 während der Bergung im Beisein des Finders Alfred WEICHELBAUN (links) und von Franz KÖCK (Polizeistelle Vitis). Foto: Polizei Vitis.

des Finders und von Franz KÖCK (Polizei Vitis) – wurde die Hauptmasse des „Fulgurits“ geborgen (Abb. 1) und in der Gemeinde Vitis verwahrt. Da die Bergung der Hauptmenge nicht dokumentiert wurde und auch keine orientierte Entnahme der Einzelstücke erfolgte, konnte die ursprüngliche Gestalt des Aggregates später nicht mehr rekonstruiert werden. Die Deutungen zur Herkunft des Fundes gingen weit auseinander und reichten von den Überresten eines historischen Glasofens über Meteoriten bis hin zu Blitzschlag (pers. Mitteilung Franz KÖCK).

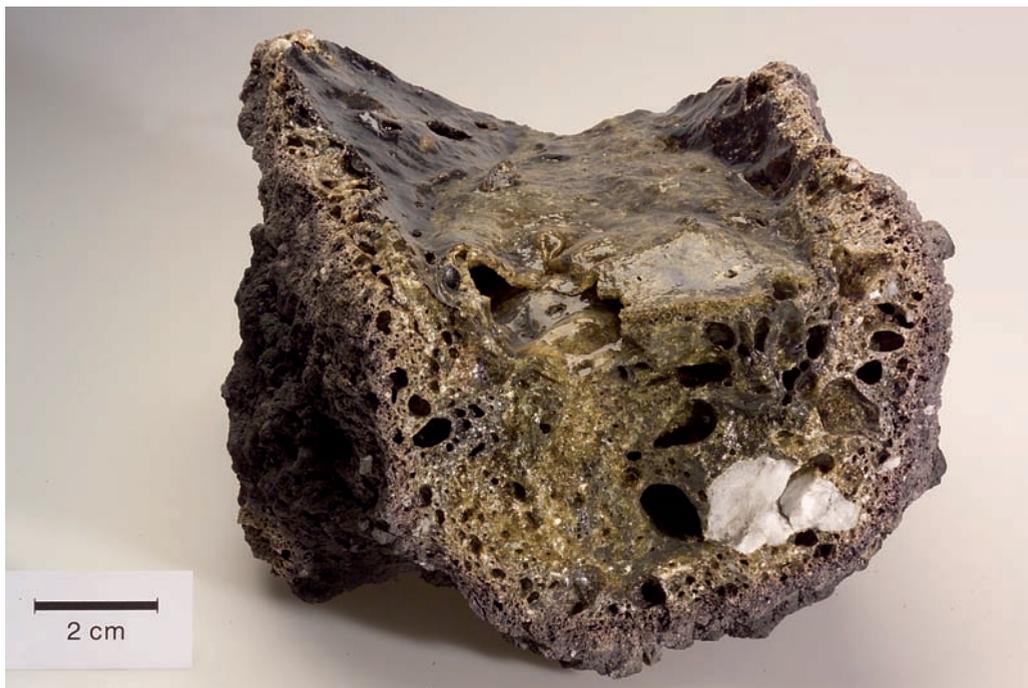
Abb. 2: „Fulgurit“ von Kaltenbach, Gemeinde Vitis. Bruchstück einer konzentrisch aufgebauten Schmelzrinne bestehend aus einem gelbgrünen Glaskern mit cm-großen Blasen Hohlräumen und einer von schwarzem Glas dominierten Oberseite. Der Kern geht nach außen hin in aufgeschäumtes blasenreiches Glas über und wird von einer schlackenartigen Schmelz- und Sinterzone begrenzt. Ein etwa 2 cm großer Quarzeinschluss (rechts unten) ist auf der Innenseite teilweise angeschmolzen und zu blasigem Quarzglas erstarrt. An der Oberfläche der Schmelzrinne ist der Glaskörper hochglänzend und zeigt Fließstrukturen mit ineinander übergehenden Partien von schwarzem und gelbgrünem Glas.

zer Farbe und enthält zahlreiche, meist angeschmolzene Einschlüsse mm-großer Quarzkörner sowie auch andere Mineralfragmente. Gelegentlich findet man im Glas auch cm-große Quarzrelikte (Abb. 2). Zusätzlich treten auch zahlreiche kleinere Röhren auf mit Durchmessern im mm- bis sub-mm Bereich.

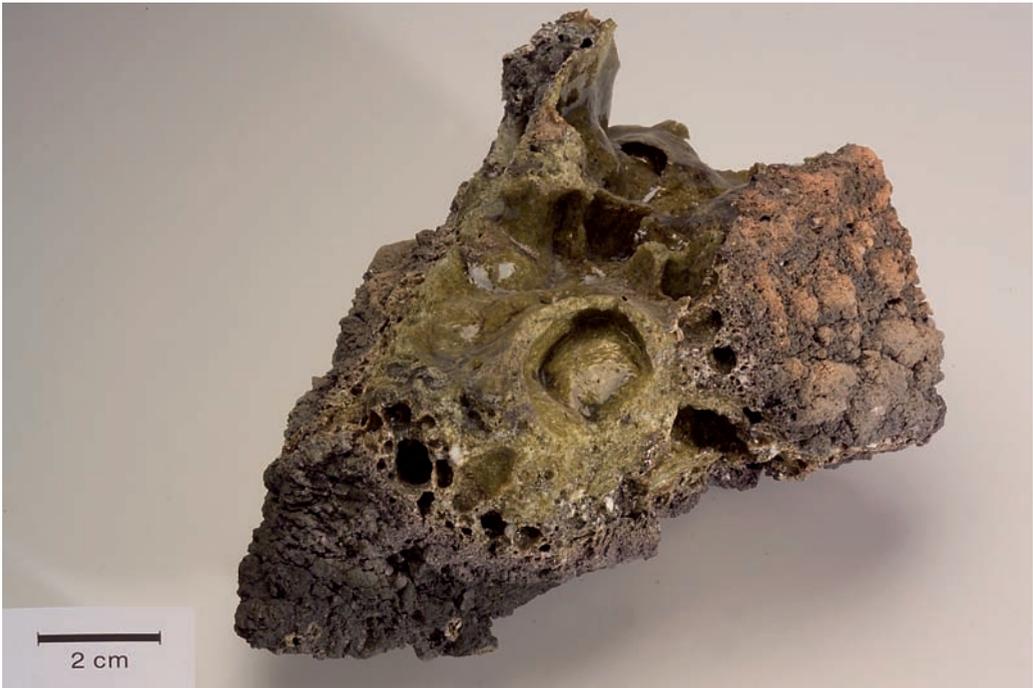
Abb.3: „Fulgurit“ von Kaltenbach, Gemeinde Vitis. Bruchstück mit gelbgrünem Glaskern und über 3 cm großem Blasenohlraum (Mitte). Nach außen schließt ein blasenreicher Saum an, der in eine schlacke- und sinterreiche Zone übergeht.

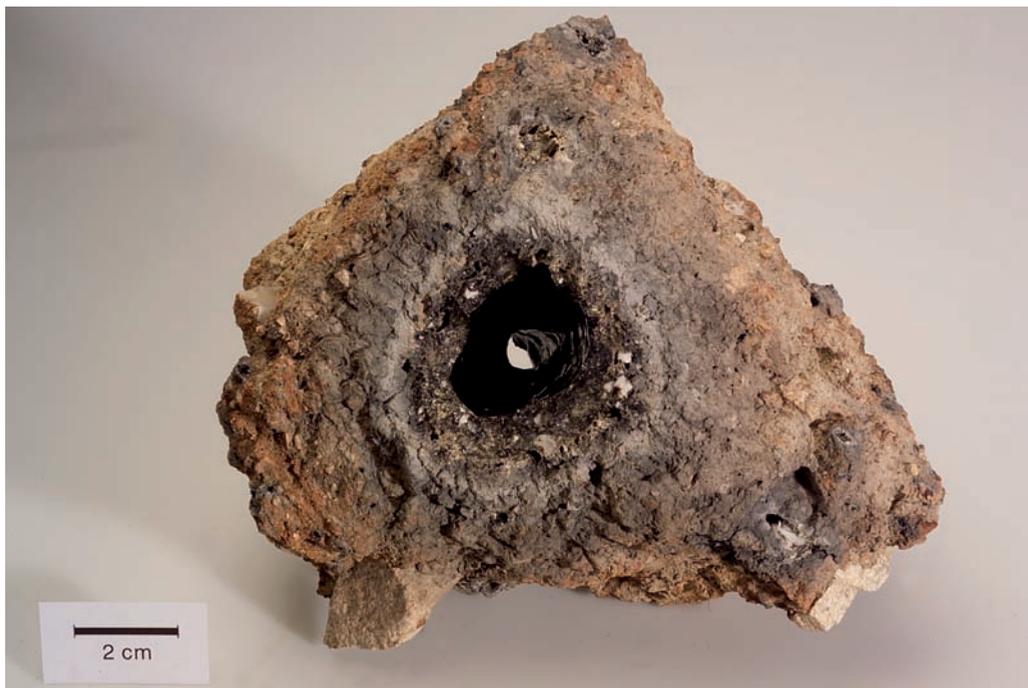
Abb. 4: „Fulgurit“ von Kaltenbach, Gemeinde Vitis. Fragment mit Schmelzröhre (Röhrenachse ungefähr senkrecht zur Bildebene). Die sich von oben (Durchmesser ca. 4 cm) nach unten (Durchmesser ca. 1,5 cm) verjüngende Röhre zeigt eine glatte Innenseite aus schwarzem Glas. An den Glaskern, der im Anbruch grauschwarz erscheint, schließt eine Sinterzone mit gefrittetem Bodensediment an. Im Übergangsbereich vom Glas zur Sinterzone hebt sich deutlich ein weißlicher Saum ab, der offensichtlich eine Reaktionszone markiert.

Im Übergangsbereich vom Glas zur Sinterzone ist oft ein weißlicher Reaktionssaum zu beobachten, der offensichtlich bei der extremen Erhitzung oder sekundär bei der Glasersetzung entsteht (Abb. 4).

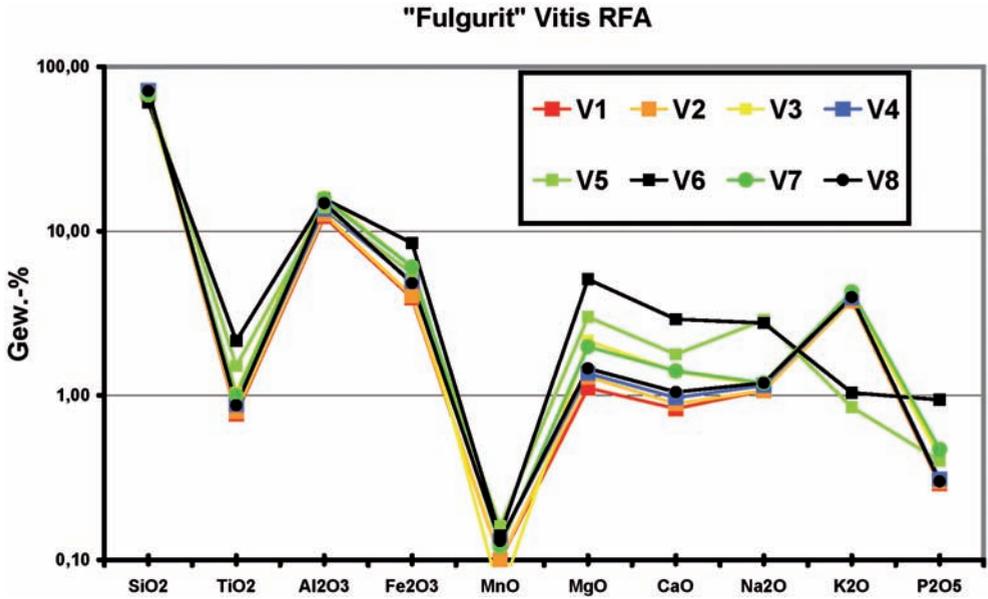
Abb. 5: Chemische Zusammensetzung (RFA, Hauptelemente) ausgewählter Bodensediment- und Glasproben des „Fulgurits“ von Kaltenbach, Gemeinde Vitis. Probennummern entsprechen den Angaben in Tabelle 1.

wurden je zwei gelbgrüne und schwarze Bereiche ausgewählt. Die Proben wurden für die Röntgenfluoreszenzanalyse aufbereitet und gemessen. Dabei ergab sich eine signifikante Übereinstimmung zwischen Bodensediment und „Fulgurit“-Glas, sowohl für die jeweiligen Gehalte an Hauptelementen (Abb. 5) als auch für die Spurenelemente (Abb. 6). Die Entstehung des „Fulgurit“-Glases durch eine „in situ“ Aufschmelzung des Bodensediments erscheint somit durchaus plausibel, trotz der vorgegebenen Inhomogenität durch bereichsweise unterschiedliche Anteile von Gesteins- und Mineralfragmenten bei den ausgewählten Proben.

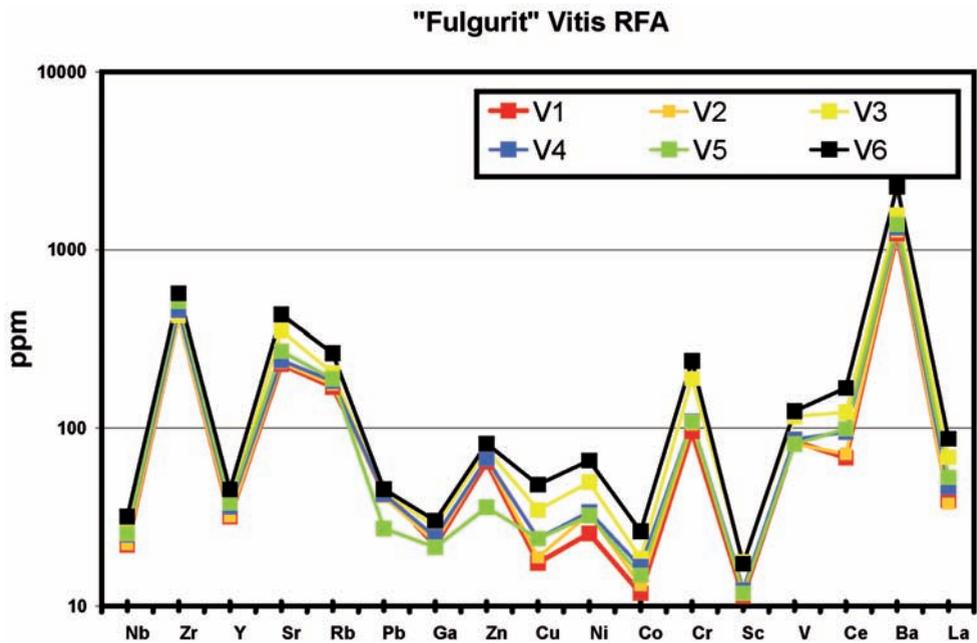
Abb. 6: Chemische Zusammensetzung (RFA, Spurenelemente) ausgewählter Bodensediment- und Glasproben des „Fulgurits“ von Kaltenbach, Gemeinde Vitis. Probennummern entsprechen den Angaben in Tabelle 1.

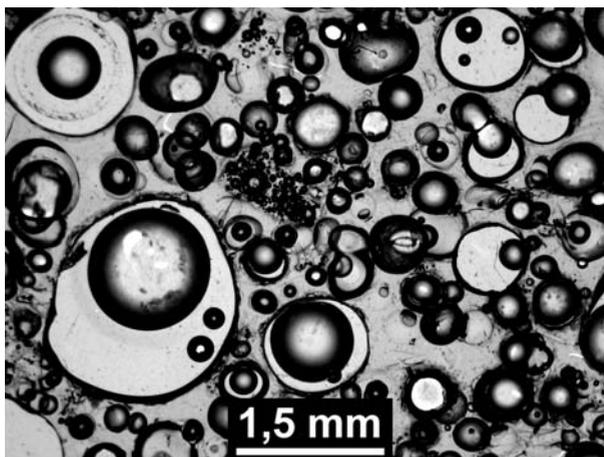
Abb. 7: Blasenreiches gelbgrünes Glas (Probe FV009-01) mit schaumiger Textur. Mikroskopische Aufnahme (Durchlicht).

Zwecks Charakterisierung der bereits makroskopisch auffällig unterschiedlichen gelbgrünen und schwarzen Gläser des „Fulgurits“ wurde je eine Probe von beiden Glastypeen ausgewählt und mikroskopisch und chemisch im Detail untersucht. Das optisch transparente, gelbgrüne Glas (Abb. 7) enthält zahlreiche mm- bis 0,1 mm große Blasen, die ihm bereichsweise ein schaumiges Aussehen verleihen. Als Einschlüsse treten im gelbgrünen Glas hauptsächlich Relikte von Quarzkörnern auf (Abb. 8), die offensichtlich im Zuge der Aufschmelzung nicht zur Gänze aufgearbeitet wurden. Das schwarze opake Glas (Abb. 9), das die Hauptmenge der schwarzen Schmelzröhren ausmacht, enthält ebenfalls Relikte von nicht aufgelösten Quarzkörnern; gelegentlich aber auch makroskopisch erkennbare Bruchstücke von Quarz und/oder Feldspat, die sich aufgrund ihrer hellen Farbe deutlich von der dunklen Glasmasse unterscheiden.

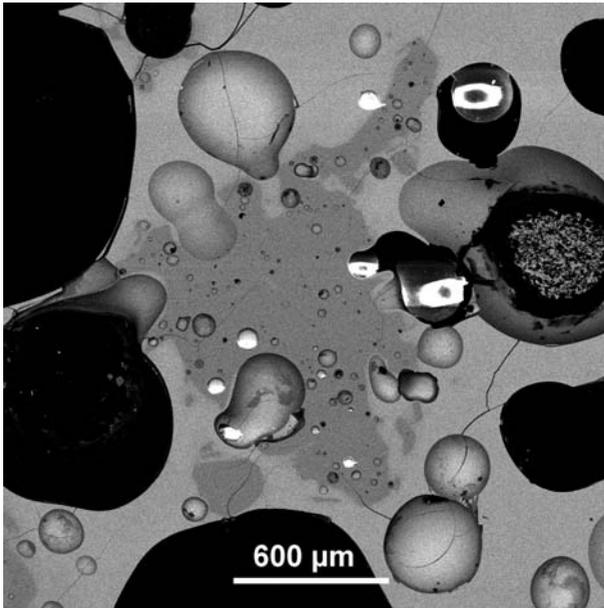
Abb. 8: Blasenreiches gelbgrünes Glas (Probe FV009-01) mit partiell aufgescholzenem Quarzeinschluss (Bildmitte). REM-Aufnahme (rückgestreute Elektronen).

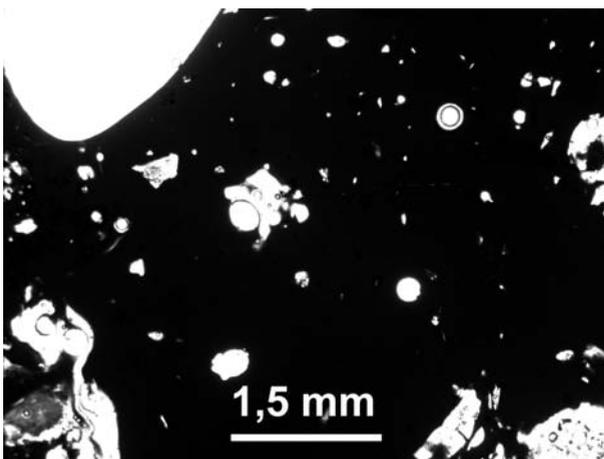
Abb. 9: Schwarzes opakes Glas (Probe FV014-01) vom Innenmantel einer Schmelzröhre. Mikroskopische Aufnahme (Durchlicht).

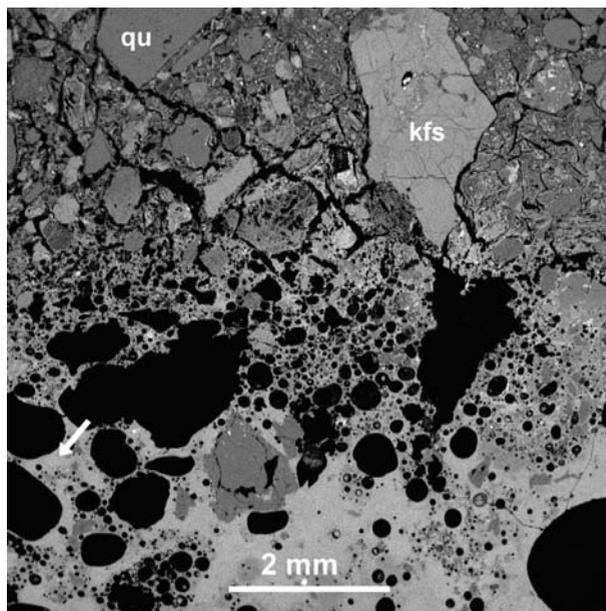
Abb. 10: Ausschnitt aus dem Übergang von der Glas- zur Sinterzone einer Schmelzröhre (Probe FV014-01). An das relativ blasenarme schwarze Glas (unteres Bild Drittel) schließen ein schaumiger blasenreicher Bereich (Bildmitte) und eine Sinterzone (oberes Bild Drittel) mit zum Teil großen Fragmenten von Quarz (qu) und K-Feldspat (kfs) an. REM-Aufnahme (rückgestreute Elektronen).

Kompaktes, relativ blasenarmes schwarzes Glas bildet den Zentralbereich der Schmelzröhren. Nach außen hin schließt ein blasenreicher, glasiger Bereich an, der wiederum in eine Sinterzone, die aus aneinander geschweißten Mineralfragmenten des Bodensediments besteht, übergeht (Abb. 10). Die in ausgewählten homogenen Bereichen der Glasproben durchgeführten EMS-Analysen (Tab. 2) zeigen einen signifikanten Unterschied zwischen gelbgrünem und schwarzem Glas. Vor allem sind die Oxid-Gehalte (in

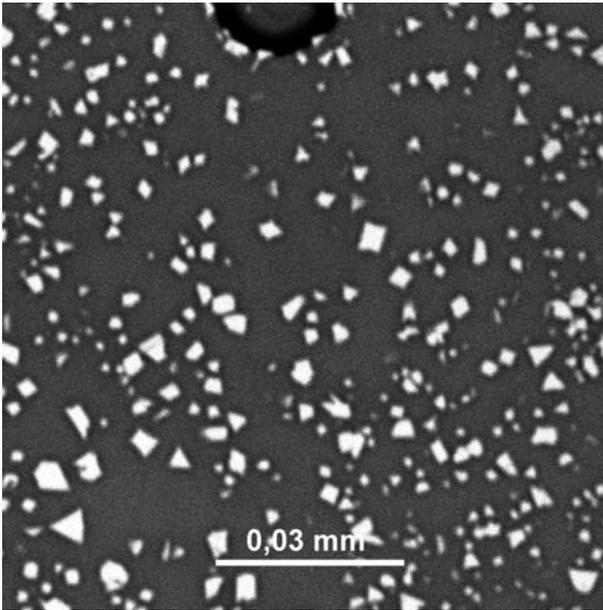
Abb. 11: Schwarzes Glas (dunkelgrau) mit idiomorphen Spinellkristallen (hellgrau). Detailausschnitt von Abb. 10 (Pfeil). REM-Aufnahme (rückgestreute Elektronen).

Gew.-%) von (gelbgrünem Glas: schwarzem Glas) für  $\text{SiO}_2$  (63,3: 53,1) und  $\text{FeO}$  (4,6: 11,3) deutlich verschieden. Auch die entsprechenden Werte für  $\text{TiO}_2$  (1,0: 2,1),  $\text{MgO}$  (1,7: 4,3) und  $\text{CaO}$  (1,1: 2,5) sind unterschiedlich während die Gehalte an  $\text{Al}_2\text{O}_3$  (22,9: 20,4) sowie der Alkalien  $\text{Na}_2\text{O}$  (1,3: 1,3) und  $\text{K}_2\text{O}$  (4,6: 4,3) in etwa gleich sind. An einigen Stellen (Abb. 11) enthält das schwarze Glas zahlreiche,  $\mu\text{m}$ -große idiomorphe Spinelleinschlüsse. Eine EMS-Analyse (Tab. 2) ergab in Übereinstimmung mit REM-Analysen das Vorliegen eines ( $\text{Fe} > \text{Al} > \text{Mg}$ )-dominierten Spinells, wobei aufgrund der Kleinheit des Kristalls eine teilweise Mischanalyse durch die Glasmatrix nicht auszuschließen ist.

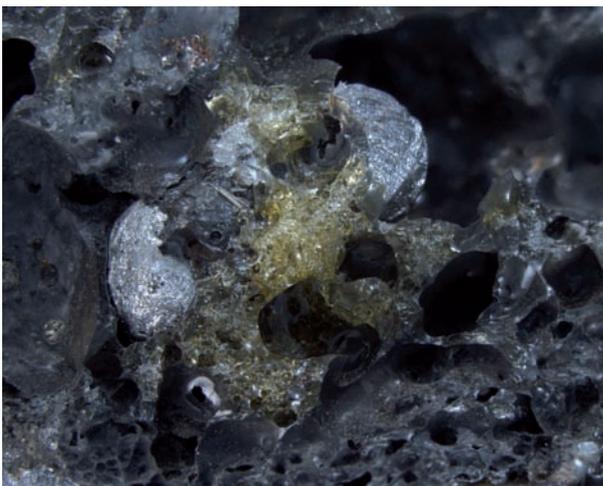
Abb. 12: Zwei silbrigweiße, metallisch glänzende Kügelchen als Einschlüsse in vorwiegend schwarzem, von zahlreichen Blasenhöhlräumen durchsetztem Glas. Ein Teil der Kügelchen ist mit gelbgrünem Glas (Bildmitte) bedeckt. Aufnahme mit Photomakroskop. Bildbreite = 12 mm.

Bei der Siebung des Aushubs fanden sich einige bis etwa 3 mm große, metallisch glänzende Kügelchen. Dieselbe Art von Kügelchen von zum Teil silbrig glänzender Farbe wurde als Einschlüsse sowohl im gelbgrünen als auch im schwarzen Glas gefunden (Abb. 12). Vorläufige Untersuchungen mittels analytischem REM haben ergeben, dass zumindest ein Teil dieser Kügelchen aus einer orientierten Verwachsung von elementarem Silizium, Eisen-Silizid und Eisen-Titan-Silizid besteht.

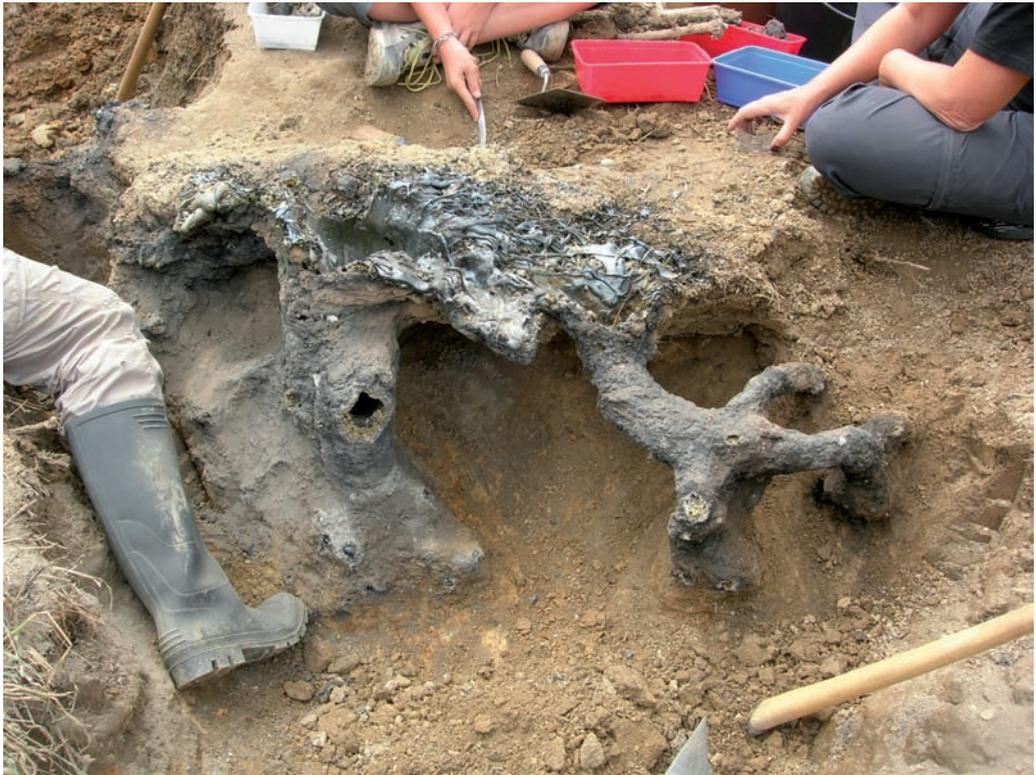
Abb. 13: Halb freigelegte Hauptmasse des neuerlichen „Fulgurit“-Fundes von Kaltenbach, Gemeinde Vitis. Aufnahme im Rahmen der Notbergung durch das NHMW am 8. 7. 2008.

Am 7. 7. 2008 entdeckte Alfred WEICHSELBRAUN exakt an derselben Stelle, an der er im Vorjahr den „Fulgurit“ von Kaltenbach bei Vitis vorgefunden hatte, erneut ein fulguritähnliches Objekt. Bereits am 8.7. 2008 wurde vom NHMW in einer Notbergungsaktion die Hauptmasse des Glasaggregats geborgen (Abb. 13). Dabei wurden diesmal auch Kabelreste der betreffenden Freilandleitung vorgefunden – sowohl direkt neben als auch eingeschmolzen im „Fulguritglas“. Neben der Hauptfundstelle konnten zusätzlich noch an zwei anderen Stellen, ebenfalls direkt unterhalb der Stromleitung, frisch erstarrte Glassmassen mit zum Teil im Glas eingeschmolzenen Kabelresten aufgesammelt werden. Wie sich nachträglich herausstellte, kam es im Verlauf eines heftigen Gewitters, das am Abend des 6. 7. 2008 im Raum Vitis niederging, infolge Blitzschlags zu einem Kabelbruch der Freilandleitung. Dieser Vorfall ist auch durch einen Einsatz der Feuerwehr von Kaltenbach und durch Aufzeichnungen des Blitzortungssystems ALDIS belegt.
