## Anhangsverzeichnis

# Anhang 2: Hydrochemie des Grund- und Quellwassers

# Anhang 10: Quell-Steckbriefe der Baumberge

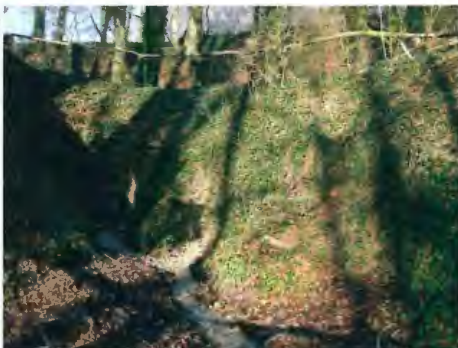
## A V – Hexenpütt/Sieben Quellen

Aufstau des Quellbaches nach 40 m und anschließende Verrohrung für 80 m unter Acker hindurch; hohe Nitratwerte im Quellwasser; teilweise Trittschäden

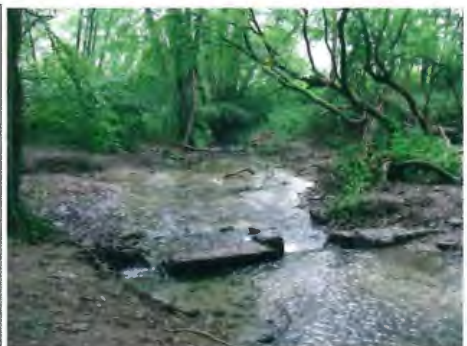
## A XII – Steverquelle

Trittschäden besonders am seitlichen Moosaufwuchs; am 1. Mai 2008 Nutzung des direkten Quellbereichs als Grillplatz

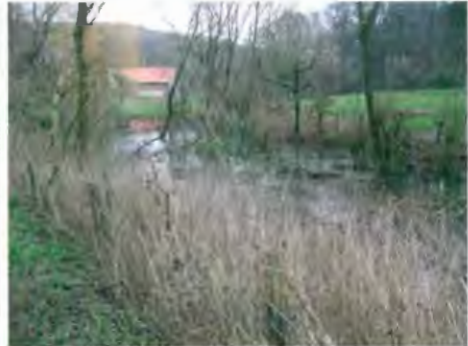
### A XIII – Originalquelle der Stever

**Lage:**  
 Rechts-/Hochwert: 2593394/5758543  
 Höhe: +118 mNN  
 Schutzstatus: NSG  
**Struktur:**  
 Quelltyp: Tümpelquelle  
 Schüttung: periodisch  
 Sommerquelle: 100 m unterhalb  
 Zahl der Austritte: 1  
 Substrat: Totholz, Feinmaterial  
 Wasser-Land-Verzahnung: mittel  
 Sommerbeschattung: mittel  
 Biotopgröße: 800 m<sup>2</sup>

**Vegetation/Nutzung:**  
 Einzugsgebiet: Acker, Grünland  
 Umfeld: Gebüsch, Grünland  
**Wasserchemie:**  
 Beprobungszeitraum: 11/2007-09/2008  
 pH-Wert: 7-7,5  
 Leitfähigkeit: 549-816 µS/cm  
 Wassertemperatur: 8,3-16,2 °C  
**Bemerkungen:**  
 Umzäunt auf Rinderweide und dicht von Gebüsch umstanden; liegt höher als A XII und ist somit die „Originalquelle“ der Stever; fällt im Sommer trocken  
**Beeinträchtigungen:**  
 Einleitung in Quellteich aus westlicher Richtung (wahrscheinlich Hofabwässer o.ä.)

**Bewertung:** mäßig beeinträchtigt

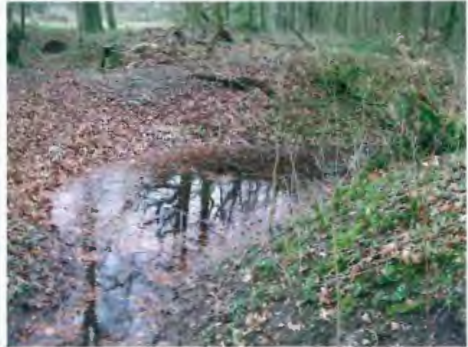
### A XV – Nonnenbachquelle bei Wenker (südwestlich)

**Lage:**  
 Rechts-/Hochwert: 2590780/5757787  
 Höhe: +135 mNN  
 Schutzstatus: NSG  
**Struktur:**  
 Quelltyp: Wanderquelle  
 Schüttung: periodisch  
 Sommerquelle: 50 m unterhalb  
 Zahl der Austritte: 1 diffuser Austritt  
 Substrat: Falllaub  
 Wasser-Land-Verzahnung: mittel  
 Sommerbeschattung: stark  
 Biotopgröße: 200 m<sup>2</sup>

**Vegetation/Nutzung:**  
 Einzugsgebiet: Laubwald  
 Umfeld: Laubwald  
**Wasserchemie:**  
 Beprobungszeitraum: 03/2008  
 pH-Wert: 7,8  
 Leitfähigkeit: 653 µS/cm  
 Wassertemperatur: 7,7-8,2 °C  
**Bemerkungen:**  
 An einem Wanderweg gelegen; oberhalb der Quelle schließt sich ein nicht sehr ausgeprägtes Trockental im Laubwald an  
**Beeinträchtigungen:**  
 keine

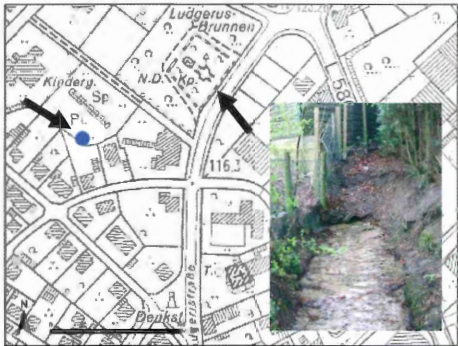
B II – Ludgerusbrunnen

**Lage:**  
Rechts-/Hochwert: 2588590/5761838  
Höhe: +115 mNN  
Schutzstatus: kein  
**Struktur:**  
Quellentyp: Sturzquelle  
Schüttung: ganzjährig  
Sommerquelle: entspricht Winterquelle  
Zahl der Austritte: 1  
Substrat: Beton  
Wasser-Land-Verzahnung: gering  
Sommerbeschattung: stark  
Biotopgröße: 1 m<sup>2</sup>

**Vegetation/Nutzung:**  
Einzugsgebiet: Berkel  
Umfeld: standortfremde Vegetation und Siedlung  
**Wasserchemie:**  
Beprobungszeitraum: 02/2008-10/2008  
pH-Wert: 6,7-7,8  
Leitfähigkeit: 765-823 µS/cm  
Wassertemperatur: 9,3-16,1 °C  
**Bemerkungen:**  
Der Ludgerusbrunnen ist eine komplett gefasste Quelle; das Quellwasser wird abgeführt und tritt als künstlicher Bachanfang des Brunnenbachs wieder aus; Alter Wallfahrtsort und schon vordem Wodan geweiht (WISTHOFF (1907) zit. nach BEYER 1932); ehemals überdacht gewesen  
**Beeinträchtigungen:**  
Quelle gefasst, verrohrt für 100 m, und nach nur 80 m oberirdischer Fließstrecke wieder verrohrt

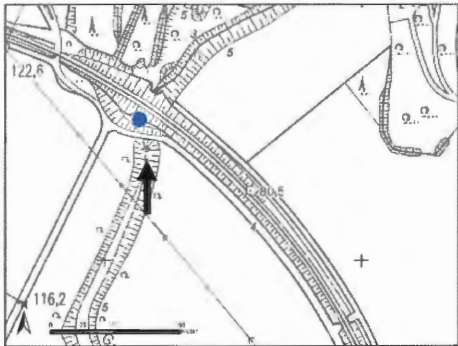
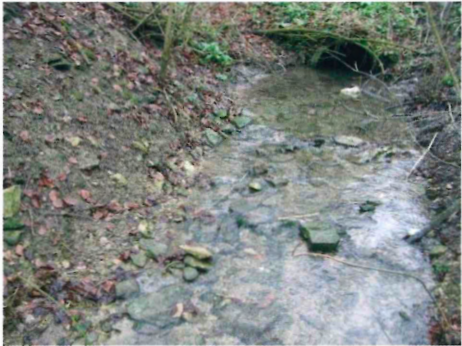
B III – Gantweger Bachquelle hinter den Gleisen

**Lage:**  
Rechts-/Hochwert: 2588427/5762709  
Höhe: +115mNN  
Schutzstatus: kein  
**Struktur:**  
Quellentyp: Sickerquelle  
Schüttung: periodisch  
Sommerquelle: 90 m unterhalb  
Zahl der Austritte: 1  
Substrat: Feinmaterial, Totholz  
Wasser-Land-Verzahnung: mittel  
Sommerbeschattung: stark  
Biotopgröße: 10 m<sup>2</sup>

**Vegetation/Nutzung:**  
Einzugsgebiet: Acker, Siedlung  
Umfeld: Gebüsch, Acker, Straße  
**Wasserchemie:**  
Beprobungszeitraum: 11/2007-05/2008  
pH-Wert: 7-7,5  
Leitfähigkeit: 528-882 µS/cm  
Wassertemperatur: 3,8-9,2 °C  
**Bemerkungen:**  
Probenahmepunkt unterhalb eines Bahnübergangs; oberhalb schließt sich ein Trockental an, in dem sich das Wasser im Sommer längere Zeit in Kolken halten kann (BEYER 1932)  
**Beeinträchtigungen:**  
keine

**Bewertung: geschädigt**

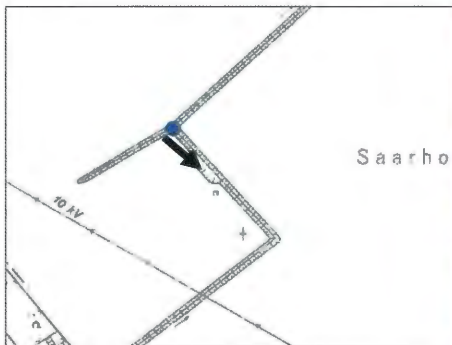
## B XV – Berkelquelle nördlich Hengwehr

Direkte Düngeeinträge aus der Ackerfläche, da teilweise weniger als 1 m Abstand zum Gewässer

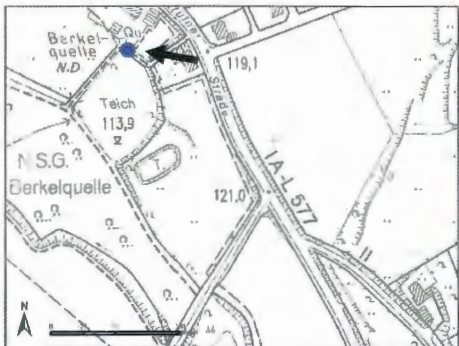
B XVI – Berkelquelle südöstliches Billerbeck

**Lage:**  
Rechts-/Hochwert: 2589687/5760471  
Höhe: +115 mNN  
Schutzstatus: NSG; FFH  
**Struktur:**  
Quellentyp: Grundquelle  
Schüttung: ganzjährig  
Sommerquelle: entspricht Winterquelle  
Zahl der Austritte: 1  
Substrat: Sand  
Wasser-Land-Verzahnung: mittel  
Sommerbeschattung: schwach  
Biotopgröße: 4,5m<sup>2</sup>

**Vegetation/Nutzung:**  
Einzugsgebiet: Siedlung  
Umfeld: Gebüsch, Siedlung  
**Wasserchemie:**  
Beprobungszeitraum: 11/2007-10/2008  
pH-Wert: 6,7-8  
Leitfähigkeit: 651-766 µS/cm  
Wassertemperatur: 8,4-12,2 °C  
**Bemerkungen:**  
Quelle am Rande eines Teiches auf Privatgrundstück; Während der Probenahme 2007/2008 lebte zeitweise ein Karpfen in der Quelle  
**Beeinträchtigungen:**  
Quellbereich in Beton gefasst, durch Mauer vom Teich getrennt; Quellwasser fließt über einen Absturz und durch die Mauer

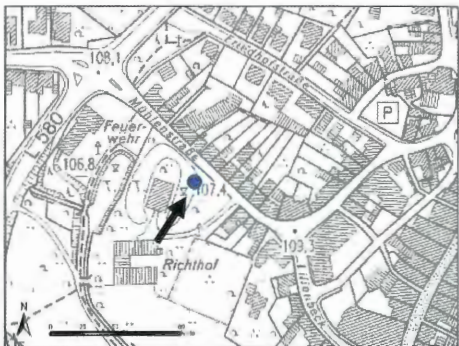
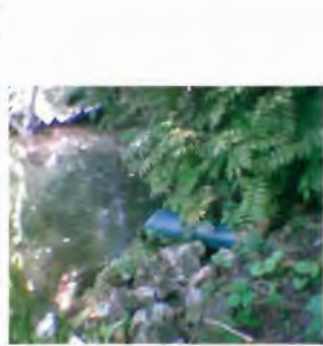
B XVII – Berkelquelle in der Gräfte am Richthof

**Lage:**  
Rechts-/Hochwert: 2588433/5761172  
Höhe: +107 mNN  
Schutzstatus: kein  
**Struktur:**  
Quellentyp: künstlicher Austritt,  
Sturzquelle  
Schüttung: ganzjährig  
Sommerquelle: entspricht Winterquelle  
Zahl der Austritte: 1  
Substrat: Detritus  
Wasser-Land-Verzahnung: gering  
Sommerbeschattung: mittel  
Biotopgröße: 500 m<sup>2</sup>

**Vegetation/Nutzung:**  
Einzugsgebiet: Berkel  
Umfeld: standortfremde Vegetation, Weg und Siedlung  
**Wasserchemie:**  
Beprobungszeitraum: 12/2007-10/2008  
pH-Wert: 7-7,9  
Leitfähigkeit: 734-799 µS/cm  
Wassertemperatur: 8,5-14,2 °C  
**Bemerkungen:**  
verrohrter Austritt beprobt; vermutlich befinden sich am Grund des Teiches/der Gräfte noch weitere Quellen  
**Beeinträchtigungen:**  
Verrohrte Quelle; Aufbau des Quellwasser; Fischbesatz

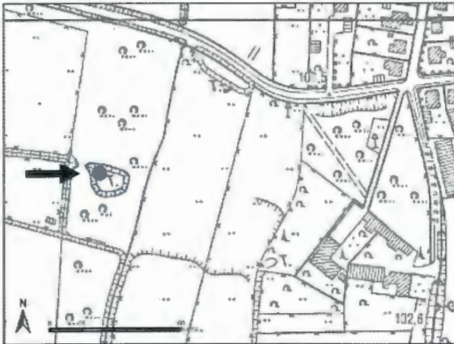
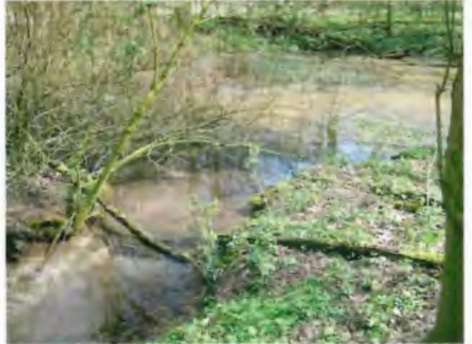
## D II – Burloer Bachquelle bei Schloss Darfeld

Quellaustritt ist versteckt; liegt in sehr feuchtem Wäldchen; Quellbach hat sich neues Bachbett gesucht

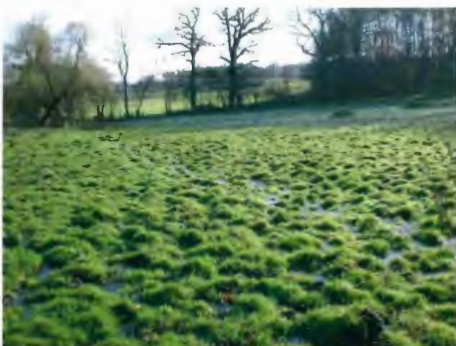
## E XVII – Steinfurter Aaquelle bei Sommer (Wiese)

Trittschäden durch Vieh, Düngung auf der Wiese

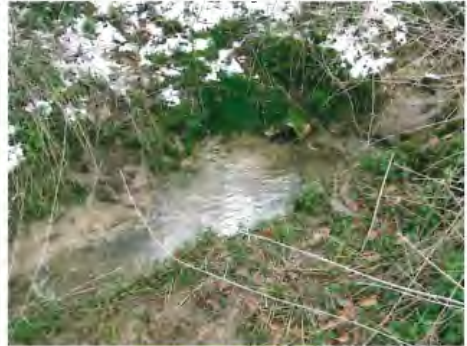
## F II – Poppenbecker Aaquelle

Quellentyp: künstlicher Austritt

Schüttung: periodisch

**Bewertung: geschädigt**

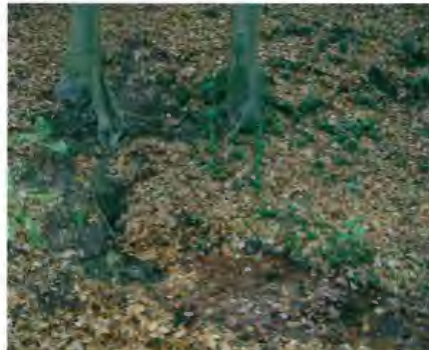
## F III – Hangsbachquelle bei Iber

**Bewertung: bedingt naturnah**

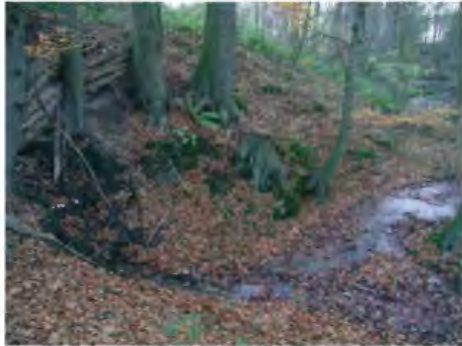
## F IV – Hangsbachquelle bei Jeiler

**Lage:**  
 Rechts-/Hochwert: 2595004/5760974  
 Höhe: +111 mNN  
 Schutzstatus: NSG  
**Struktur:**  
 Quelltyp: Sturzquelle  
 Schüttung: ganzjährig/periodisch  
 Sommerquelle: 40 m unterhalb  
 Zahl der Austritte: 4  
 Substrat: Sand  
 Wasser-Land-Verzahnung: gering  
 Sommerbeschattung: stark  
 Biotopgröße: 2,25 m<sup>2</sup>

**Vegetation/Nutzung:**  
 Einzugsgebiet: Laubwald, Acker  
 Umfeld: Laubwald  
**Wasserchemie:**  
 Beprobungszeitraum: 11/2007-05/2008  
 pH-Wert: 6,9-7,9  
 Leitfähigkeit: 717-763 µs/cm  
 Wassertemperatur: 7,4-12 °C  
**Bemerkungen:**  
 Ausbildung von Trockental  
**Beeinträchtigungen:**  
 instabile Böschungssicherung über Quelle; Oberflächenabfluss gelangt in den Quellbereich

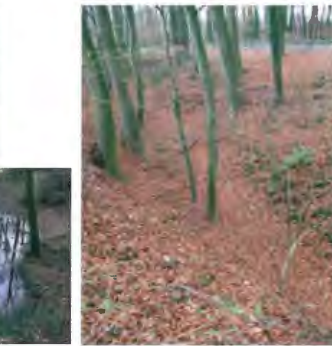
## F V – Lasbecker Aaquelle

**Lage:**  
 Rechts-/Hochwert: 2595546/5760084  
 Höhe: +110 mNN (oberer Quellpunkt)  
 Schutzstatus: NSG  
**Struktur:**  
 Quelltyp: Wanderquelle  
 Schüttung: periodisch  
 Sommerquelle: 80 m unterhalb  
 Zahl der Austritte: 2  
 Substrat: Falllaub, Feinmaterial  
 Wasser-Land-Verzahnung: mittel  
 Sommerbeschattung: stark  
 Biotopgröße: 100 m<sup>2</sup>

**Vegetation/Nutzung:**  
 Einzugsgebiet: Acker, Weihnachtsbaumkultur  
 Umfeld: Laubwald  
**Wasserchemie:**  
 Beprobungszeitraum: 11/2007-06/2008  
 pH-Wert: 6,6-8,1  
 Leitfähigkeit: 721-785 µs/cm  
 Wassertemperatur: 8,1-11,7 °C  
**Bemerkungen:**  
 Wanderquelle: Lage des Quellaustrittes variiert je nach Grundwasserstand  
**Beeinträchtigungen:**  
 Lage an der Landstraße (L874); teilweise viel Unrat im Quellbereich

**Bewertung: mäßig beeinträchtigt**

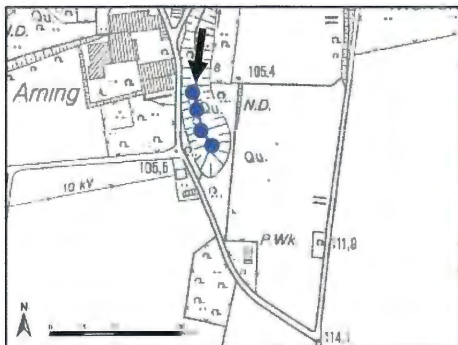
## F VII – Arningquelle (östlich)

1876 komplett versiegt; Oberflächenabfluss der Felder fließt direkt in den Quellbereich, Schuttanfüllung, Trittschäden

**Bewertung: naturnah**

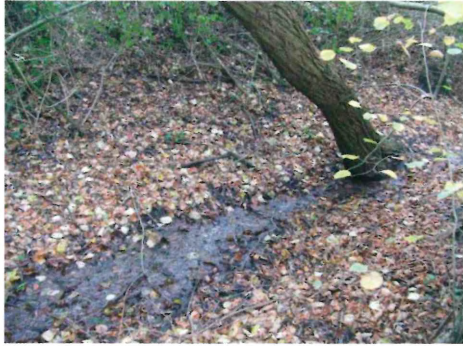
## F VIII Masbecker Aaquelle

**Bewertung: bedingt naturnah**

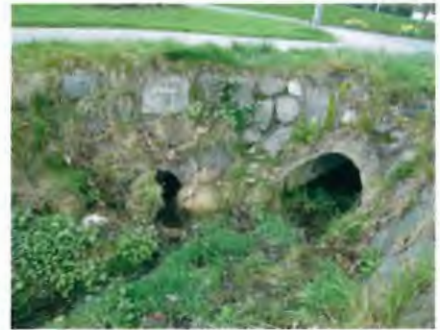
**Bewertung:** stark geschädigt

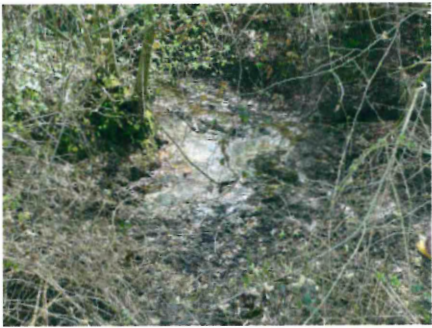
**Lage:**  
 Rechts-/Hochwert: 2596931/5737276  
 Höhe: +69 mNN)  
 Schutzstatus: -  
**Struktur:**  
 Quelltyp: Tümpelquelle(A) künstlicher Austritt (B)  
 Schüttung: ganzjährig  
 Sommerquelle: entspricht Winterquelle  
 Zahl der Austritte: 2  
 Substrat: Sand, Falllaub, Totholz, Feinmaterial, Wurzeln,  
 Wasser-Land-Verzahnung: mittel  
 Sommerbeschattung: stark  
 Biotopgröße: 40 m<sup>2</sup>

**Vegetation/Nutzung:**  
 Einzugsgebiet: Acker, intensives Grünland  
 Umfeld: Sträucher  
**Wasserchemie:**  
 Beprobungszeitraum: 04/2009-01/2010  
 pH-Wert: 7,1-7,6  
 Leitfähigkeit: 536-1070 µS/cm  
 Wassertemperatur: 3,9-17,9 °C  
**Bemerkungen:**  
 Nebenquelle, fließt in Bach  
**Beeinträchtigungen:**  
 Einleitungen, vermutlich aus Fischteichen  
**Bewertung: bedingt naturnah**

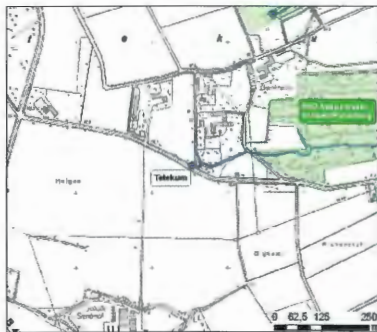
## Tetekum

Bewertung: geschädigt

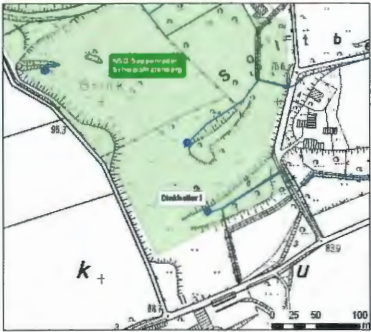
# Dinkheller I

**Lage:**  
Rechts-/Hochwert: 2597517/5735493  
Höhe: +83 mNN  
Schutzstatus: NSG Seppenrader Schweiz  
**Struktur:**  
Quellentyp: Sickerquelle  
Schüttung: intermittierend  
Sommerquelle: entspricht Winterquelle  
Zahl der Austritte: 1  
Substrat: Sand; Falllaub; Totholz, Wurzeln, Pflanzen  
Wasser-Land-Verzahnung: groß  
Sommerbeschattung: schwach  
Biotopgröße: 0,3 m²

**Vegetation/Nutzung**  
Einzugsgebiet: intensives Grünland, Acker  
Umfeld: intensives Grünland, Hof  
**Wasserchemie:**  
Beprobungszeitraum: 04/2009-01/2010  
pH-Wert: 7,0-7,5  
Leitfähigkeit: 532-866 µS/cm  
Wassertemperatur: 5,3-13,9 °C  
**Bemerkungen:**  
Quellbach versickert etwa 15 m unterhalb des Quellmunds  
**Beeinträchtigungen:**  
Trittschäden durch intensive Beweidung mit Rindern  
**Bewertung:** geschädigt

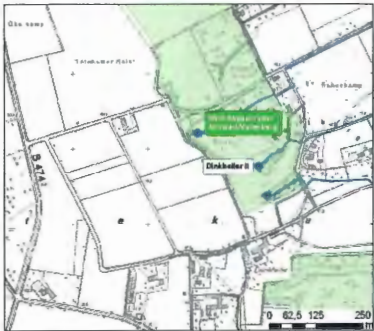
# Dinkheller II

**Lage:**  
Rechts-/Hochwert: 2597497/57358558  
Höhe: +80 mNN  
Schutzstatus: NSG Seppenrader Schweiz  
**Struktur:**  
Quellentyp: Sickerquelle  
Schüttung: perennierend  
Sommerquelle: 5 m unterhalb  
Zahl der Austritte: 1  
Substrat: Sand, Falllaub, Detritus, Pflanzen  
Wasser-Land-Verzahnung: groß  
Sommerbeschattung: mittel  
Biotopgröße: 2,5 m²

**Vegetation/Nutzung:**  
Einzugsgebiet: intensives Grünland, Acker  
Umfeld: Laubbäume, Brennesselflur  
**Wasserchemie:**  
Beprobungszeitraum: 04/2009-01/2010  
pH-Wert: 6,9-8,0  
Leitfähigkeit: 532-1026 µS/cm  
Wassertemperatur: 5,2-17,2 °C  
**Bemerkungen:**  
Quellbach fließt 200 m stromabwärts der Quelle in ein Waldstück  
**Beeinträchtigungen:**  
Trittschäden durch intensive Beweidung mit Rindern  
**Bewertung:** mäßig beeinträchtigt

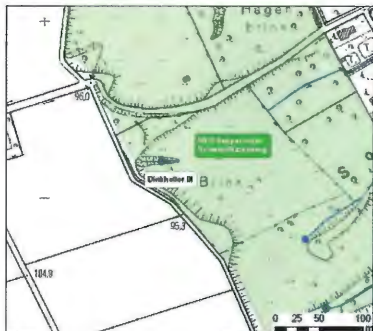
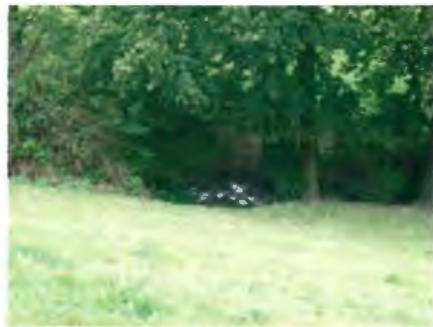
## Dinkheller III

**Lage:**  
 Rechts-/Hochwert: 2597338/5735636  
 Höhe: +89 mNN  
 Schutzstatus: NSG Seppenrader Schweiz  
**Struktur:**  
 Quelltyp: Sickerquelle  
 Schüttung: perennierend  
 Sommerquelle: entspricht Winterquelle  
 Zahl der Austritte: 1  
 Substrat: Sand; Falllaub; Totholz, Wurzeln  
 Wasser-Land-Verzahnung: groß  
 Sommerbeschattung: stark  
 Biotopgröße: 5 m<sup>2</sup>

**Vegetation/Nutzung**  
 Einzugsgebiet: intensives Grünland, Acker  
 Umfeld: Gebüsch, Laubwald  
**Wasserchemie:**  
 Beprobungszeitraum: 04/2009-01/2010  
 pH-Wert: 6,9-8,3  
 Leitfähigkeit: 581-878 µS/cm  
 Wassertemperatur: 6,8-14,0 °C  
**Bemerkungen:**  
 Quellbach versickert etwa 25 m stromabwärts des Quellmunds  
**Beeinträchtigungen:**  
 Trittschäden durch intensive Beweidung mit Rindern  
**Bewertung:** geschädigt

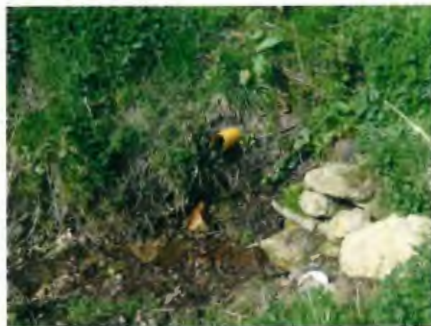
**Bewertung:** geschädigt

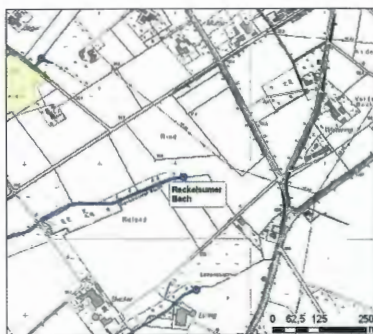
## Reckelsumer Bach

**Bewertung:** geschädigt

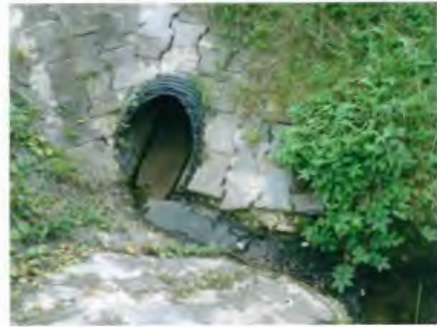
**Bewertung:** geschädigt

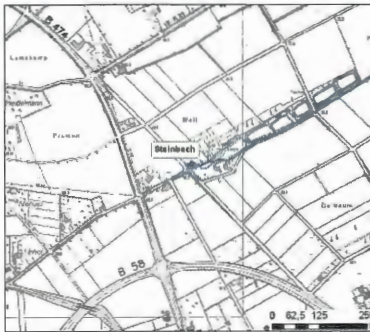
## Steinbach

**Bewertung:** geschädigt
