Geodätische Feinmessungen zur Untersuchung der Standfestigkeit historischer Bauten

BAUWERKSUNTERSUCHUNGEN AN DER LANDSHUTER ST. MARTINSKIRCHE

GEODÄTISCHE FEINMESSUNGEN ZUR BAUWERKSÜBERWACHUNG IN DER RESIDENZ IN WÜRZBURG

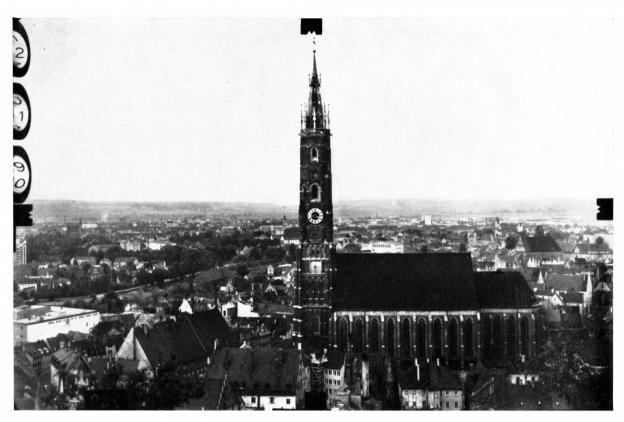
Anblick von Süden. Photogrammetrische Aufnahme 1964. D. G. F. I., München

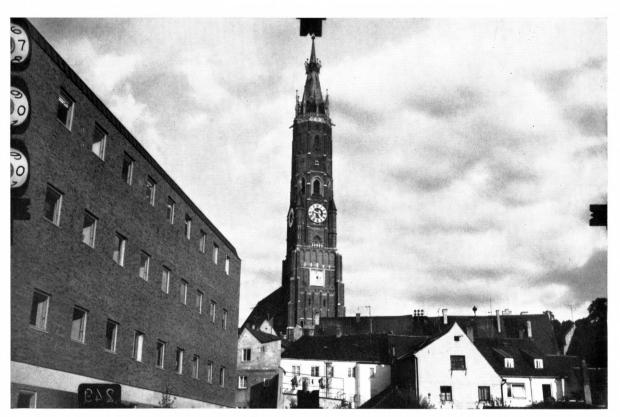
Anblick von Westen. Photogrammetrische Aufnahme 1964. D. G. F. I., München

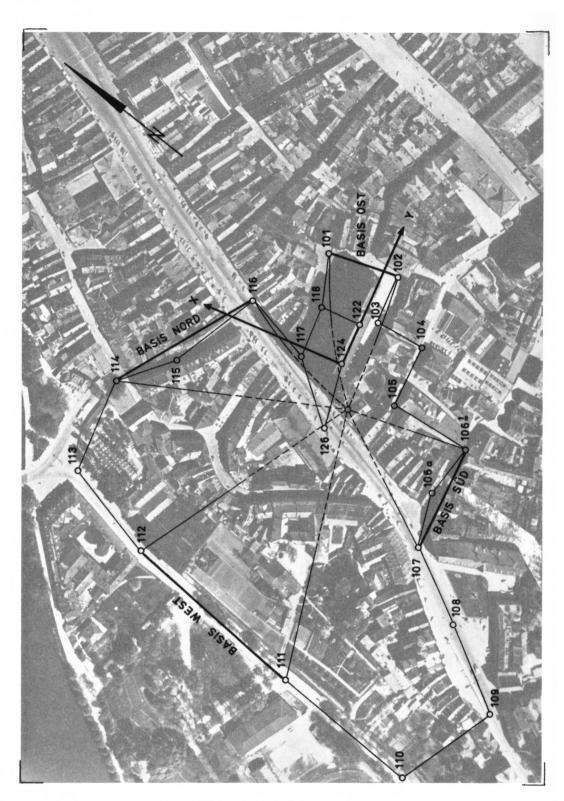
Polygonnetz und Beobachtungsplan

Die Anordnung der Streckenmessung zeigt die *Anlage 4.* Die Polygonwinkel wurden in jeweils 2 bis 3 Sätzen gemessen. Der Polygonzug (Hauptzug) umfaßt die Punkte 101 bis 118. An die Seiten 117–118 wurde ein Nebenzug mit den Punkten 126, 124 und 122 angeschlossen, wobei die Punkte 124 und 122 in der Achse des Mittelschiffes des Martinsdomes liegen. Die beiden Polygonzüge wurden zunächst in einem örtlichen allgemeinen System durchgerechnet, wobei sich für den Hauptzug die Anschlußfehler $f_{\rm B}=-43^{\rm cc}$ und die Koordinatenanschlußfehler — 2,0 und — 1,5 mm auf eine Gesamtzugslänge von 1 330 m, für den Nebenzug die Werte $f_{\rm B}=-13^{\rm cc},\ f_{\rm y}=+2,7$ mm, $f_{\rm x}=0,0$ mm ergaben. Schließlich wurde der Punkt 124 zum Koordinatenursprung gemacht und die +y-Achse in die Richtung der Seite 124–122 gelegt und sämtliche Punkte in dieses System transformiert. Im Anschluß an die Seite 124–122 wurde in der Kirche das rechtwinklige Polygon 119, 120, 121, 123, 124 und 125 angelegt. Sämtliche Polygonpunkte in der Kirche wurden durch bodengleiche Messingschrauben mit Bohrung vermarkt. Die Seiten 119–121 und 123–125 liegen parallel zur x-Achse, die Seiten 123–119, 125–121 laufen parallel zur y-Achse.

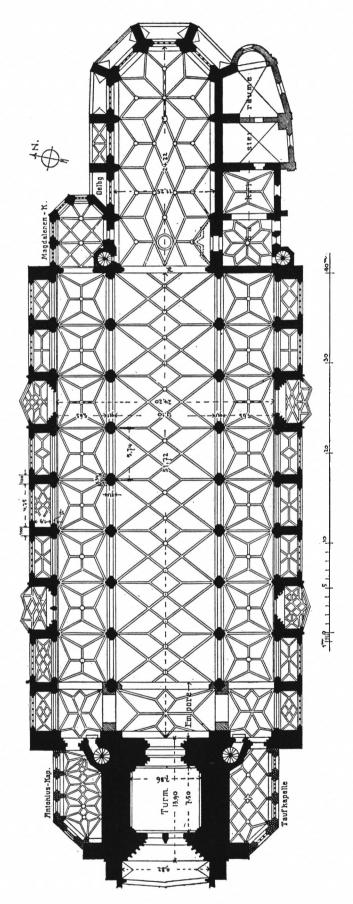
Grundriß der St. Martinskirche, entnommen aus Mader, F. (Fußn. 1 S. 5)

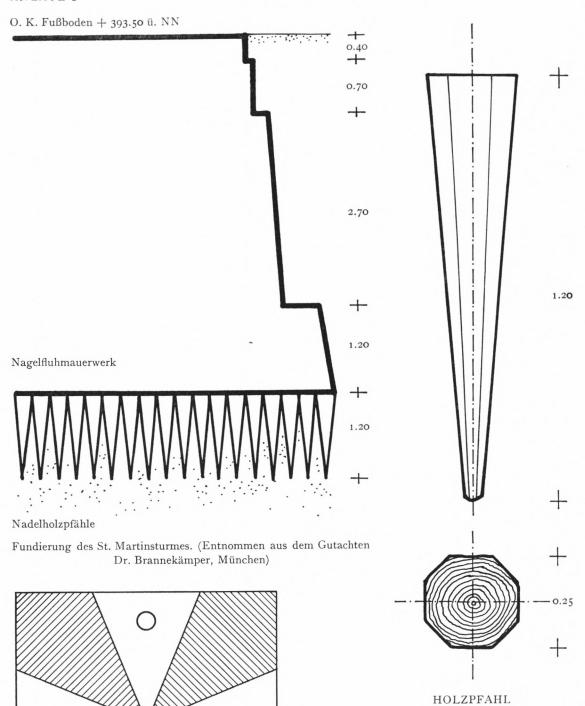
St. Martinskirche Landshut. Zielmarke nat. Größe

Zur Untersuchung der Turmachse wurden an den nach Nord, Ost, Süd und West weisenden Fronten jeweils unter den Gesimskanten emaillierte Zielmarken (Anlage 2 unten) etwa in der Mitte zwischen den symmetrischen Mauerkanten angebracht und an der

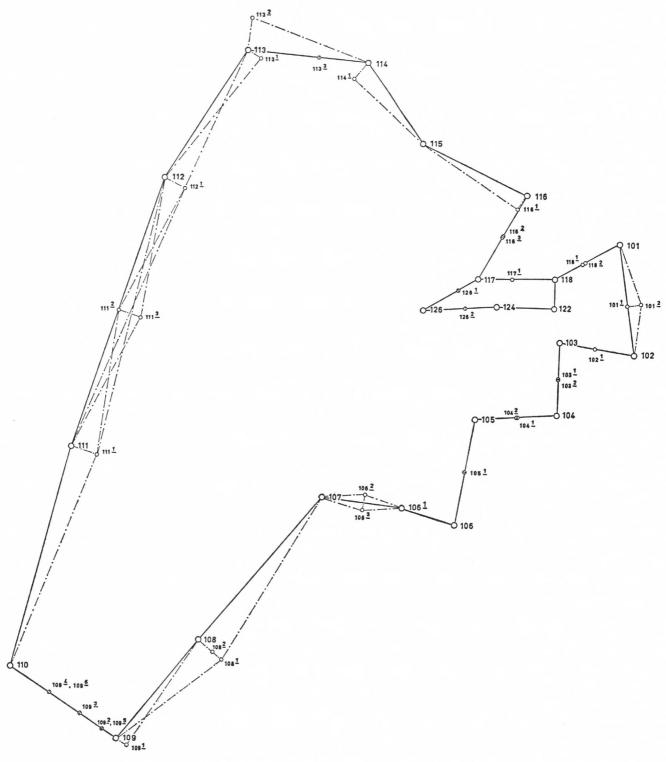
Geodätische Feinmessungen um die St. Martinskirche Landshut – Grundpolygonzüge –

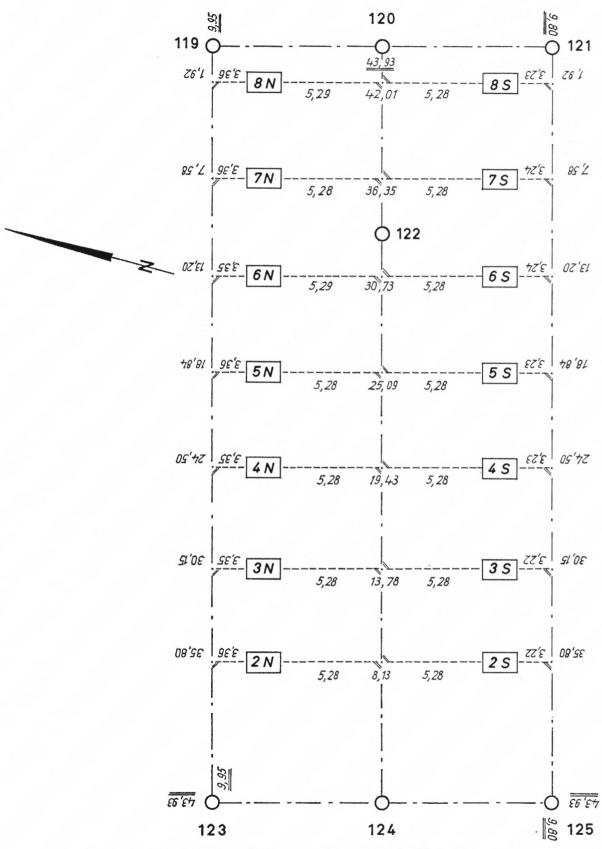
Anmessungsskizze für die Lage der Langhauspfeiler der Martins-Kirche in Landshut

Von den Punkten P.P. 119 bis P.P. 125 aus konnten die Langhauspfeiler vorwärts eingeschnitten und in dem vorliegenden allgemeinen System koordiniert werden. Die Zielpunkte waren die Dienste in der Mitte der Pfeiler senkrecht zur Mittelachse des Langhauses. Die Pfeiler wurden mit 2 N bis 8 N und 2 S bis 8 S bezeichnet. Ihre Lage und Einmessung auf das vorgegebene Koordinatensystem ist der *Anlage 5* zu entnehmen. Die Pfeiler wurden dabei in Höhenabständen von jeweils 2 m, also in den Höhen 2, 4, 6 bis etwa 20 m an der Nord- und Südseite angezielt und auf diese Weise alle Punkte vorwärts abgeschnitten und koordiniert, so daß hieraus die Krümmung der Pfeiler in der Nord-Süd-Richtung und die Lage der Mittelachse berechnet werden konnte. Für die Pfeiler 4 N und 4 S, 6 N und 6 S wurde noch eine zusätzliche Messung und Berechnung von Meter zu Meter durchgeführt. Die Pfeiler zeigten Durchbiegungen bis zu einem Dezimeter. Die statischen Berechnungen für die Verformungen sind noch nicht abgeschlossen.

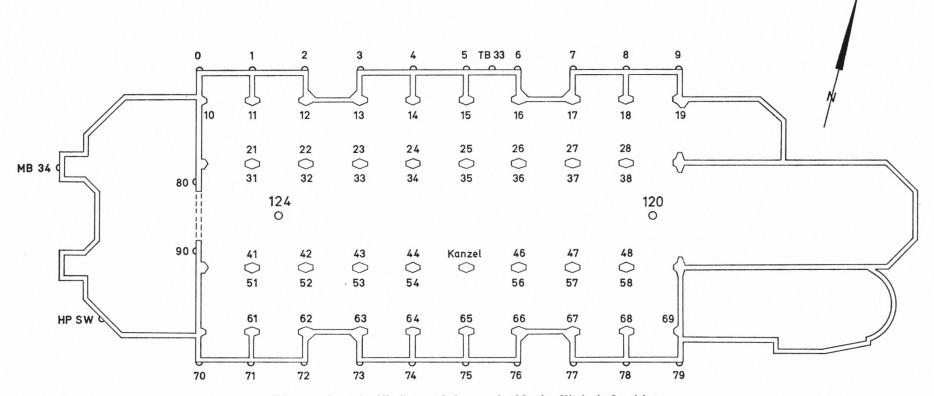
Skizze zur Lage der Nivellementsbolzen an der Martins-Kirche in Landshut

An der nördlichen und südlichen Außenwand der Kirche wurden jeweils unter den Strebepfeilern Mauerbolzen angebracht. Die Bolzen befinden sich ca. 70 cm unter dem Gesimsband des Mauersockels. Die Mauerbolzen wurden örtlich eingemessen (Anlage 6) und durchnumeriert mit H.P. o–H.P. 9 (Nordseite) und H.P. 70–H.P. 79 (Südseite). Die Nummern steigen von Westen nach Osten in Richtung Portal-Hochaltar.

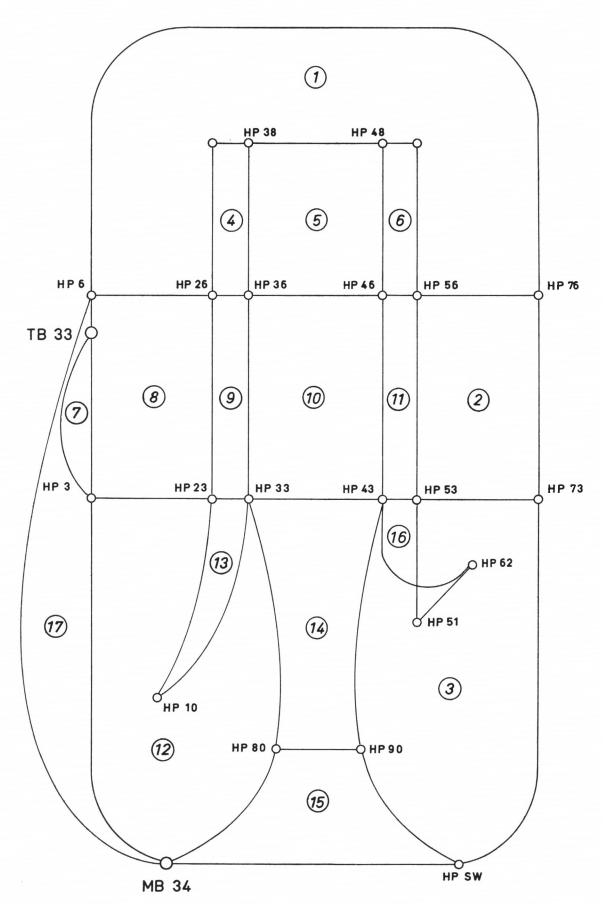
Nivellementsschleifen in der Martins-Kirche in Landshut

Das Feinnivellement an der St. Martinskirche in Landshut wurde inzwischen ebenfalls dreimal (September 1963, Dezember 1963 und April 1964) durchgeführt. Zur Beobachtung

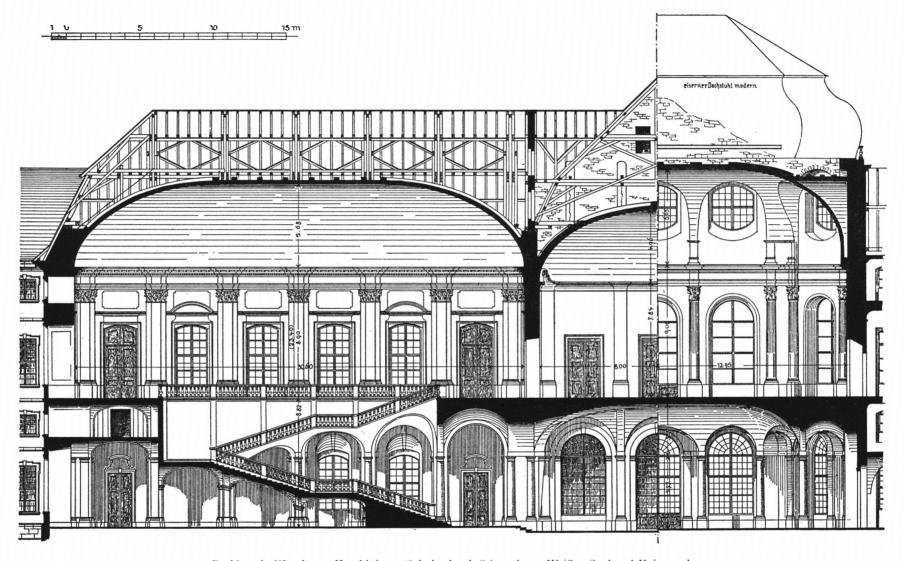
Residenz in Würzburg: Kombinierter Schnitt durch Stiegenhaus, Weißen Saal und Kaisersaal

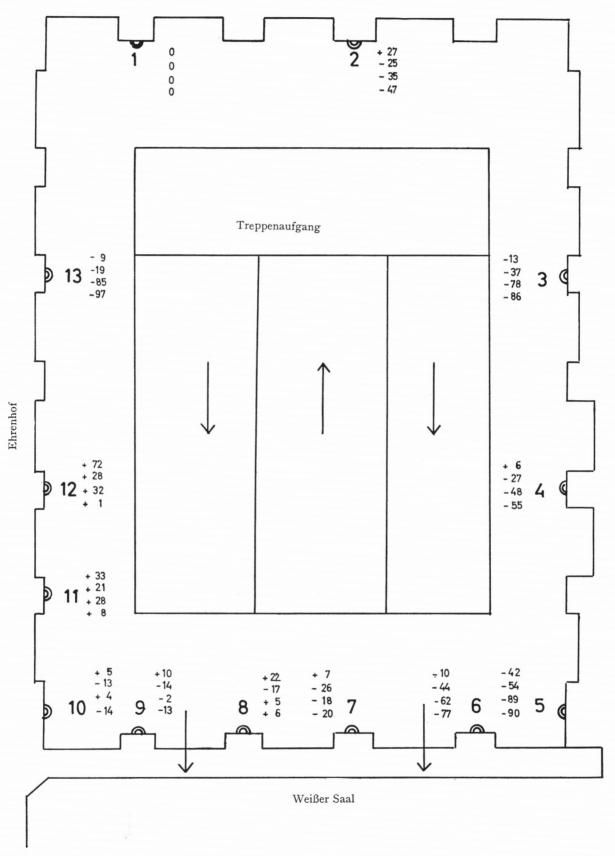
Residenz in Würzburg: Lage der Höhenbolzen im 1. Stock des Treppenhauses

Höhenänderungen: Wiederholungsmessung minus 1. Messung. Alle Zahlen sind in Hundertstel Millimeter angegeben.

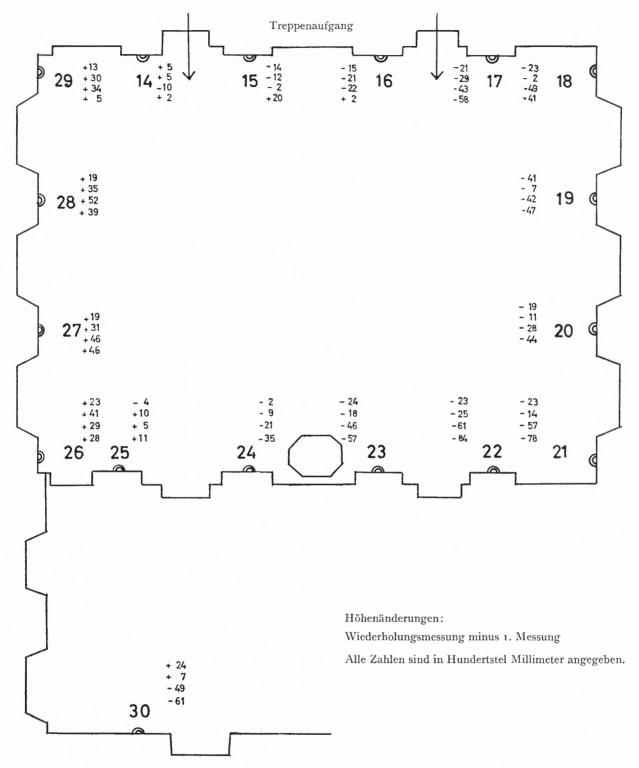
Residenz in Würzburg: Lage der Höhenbolzen im Weißen Saal (1. Stock)

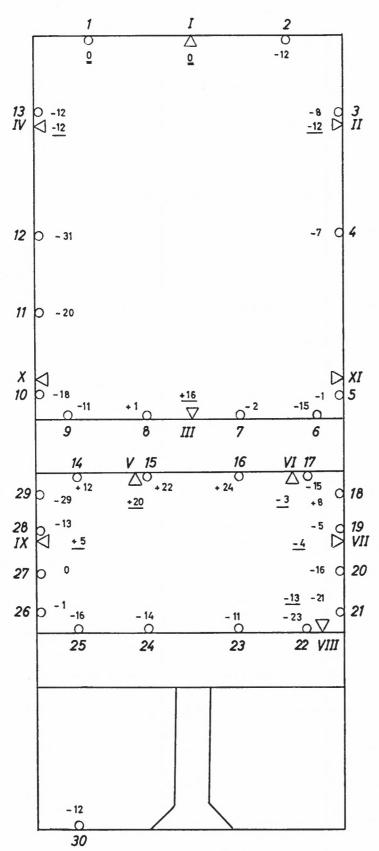
Übersicht über die Höhenänderungen im Bereich des Treppenhauses und des Weißen Saales vom 15. 5. bis 19. 6. 1964

Maßzahlen in cmm (0,01 mm)

- O HB Feinnivellement
- ← HB Schlauchwaagenmessung
- 12 Höhenänderung aus Feinnivellement in cmm
- + 13 Höhenänderung aus Schlauchwaagenmessg. in cmm
- ,,+" Hebung d. Punktes
- ,,-" Senkung d. Punktes
