## Anwendungsmöglichkeiten der Auflichtmikroskopie in der Baukeramik

von G. Breslmair (Leoben)

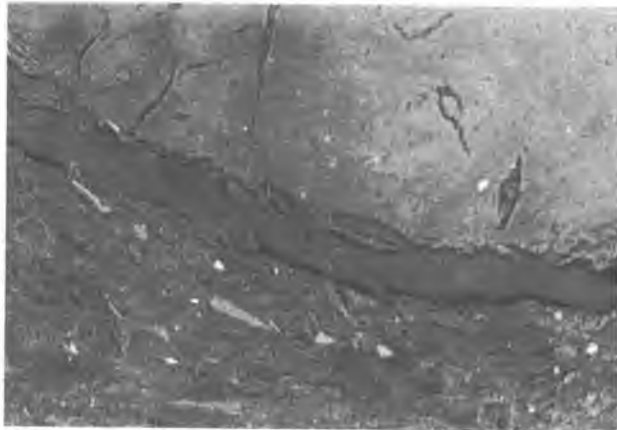
Bild 2

Bild 2.170x. zeigt am oberen Bildrand ein Magerungskorn in einem Dachziegel, von dem sich die "Ziegelgrundmasse" (=ehemalige Tonfeinstsubstanz) deutlich abgehoben hat. Eine derartige Ausbildung von, die Magerungskomponenten umgebenden Poren läßt die Deutung zu, daß es sich um Trockenschwindrisse handelt, deren Ursache vornehmlich in höheren montmorillonitischen Anteilen des Rohstoffes Ton liegt. Daß die mangelhafte Einbindung der Magerungskörner die Ziegelseigenschaften nachteilig beeinflusst, ist naheliegend, so gab es in diesem Fall nicht allzueltene Klagen über einen zu geringen Frostwiderstand.<sup>3+)</sup>

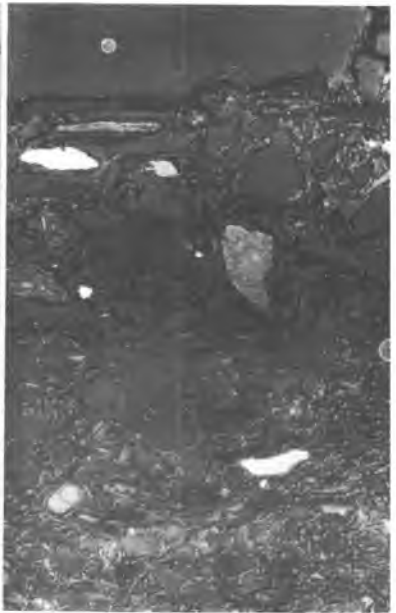
Bild 4

Bild 4, 200x, zeigt nur die Randzone eines Dachbibers, der etwa 50 Jahre der natürlichen Bewetterung ausgesetzt war. Man erkennt deutlich die, durch die Frostvorgänge bewirkte, aufgelockerte Randzone, bei der die weichere Schmelzphase abgetragen wurde und nur die erheblich härteren Komponenten (Quarz, Glimmer etc.) der Erosion Widerstand geleistet haben. Die noch ungeschädigte Grundmasse zeigt fast keine Strangpreßtexturen, sodaß der betrachtete Ziegel mit Sicherheit als handgeschlagen zu bezeichnen ist. Dieses Bild muß außerdem als Hinweis dafür angesehen werden, daß für den Frostwiderstand die Beschaffenheit der ehemaligen, nun weitgehend verglasten Tonfeinfraktion ausschlaggebend sein muß, natürlich im Zusammenhang mit den Magerungskomponenten.
