**DER DAMMBRUCH BEI KÖFLACH –
VON DER WARTE DER ANGEWANDTEN GEOLOGIE
UND MINERALOGIE GESEHEN**

Von
Gottfried KOPETZKY (Graz)

Artikel/Article: [Der Dambruch bei Köflach - von der Warte der angewandten Geologie und Mineralogie gesehen 148-160](#)

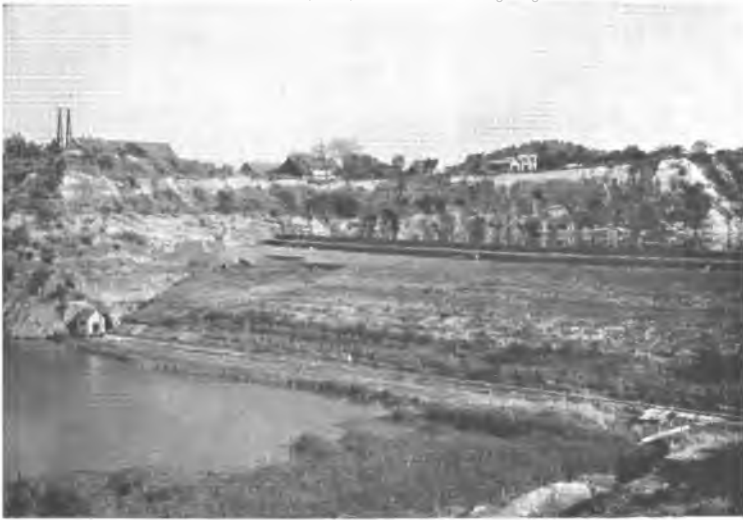
Abbildung 1

Blick auf den Frischwasserteich (Vordergrund), den Damm und den Schlampteich (Barbaramulde; rechts hinten). Im Hintergrund die Gerstenmaierhöhe. Links erkennt man das Mundloch des Revierstollens. – Die Aufnahme stammt vom August 1963.

Im linken Bildteil sind Rutschungen jener Bohlenwände sichtbar (relative Höhe: ca. 12 m), welche 1962 hinterfüllt wurden. Der Hangfuß ist unmittelbar vor dem Mundloch des Revierstollens mit Grubenholz abgesichert.

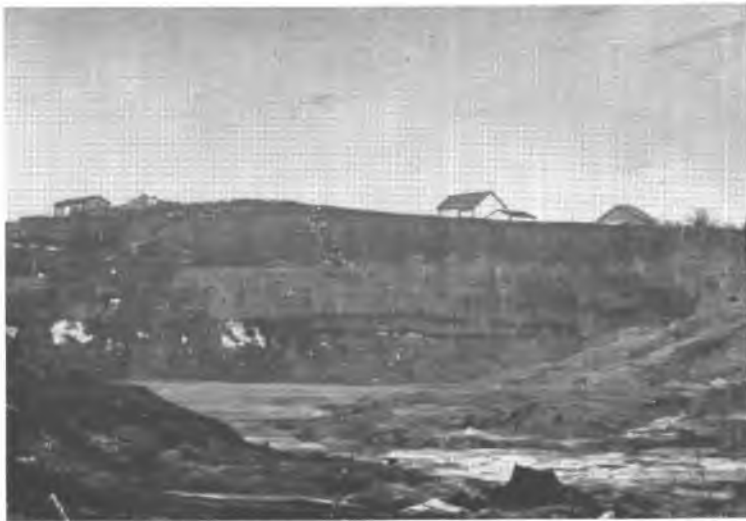
Abbildung 2

Ähnliche Blickrichtung wie in der Abbildung 1, jedoch nach dem Dammbbruch aufgenommen.

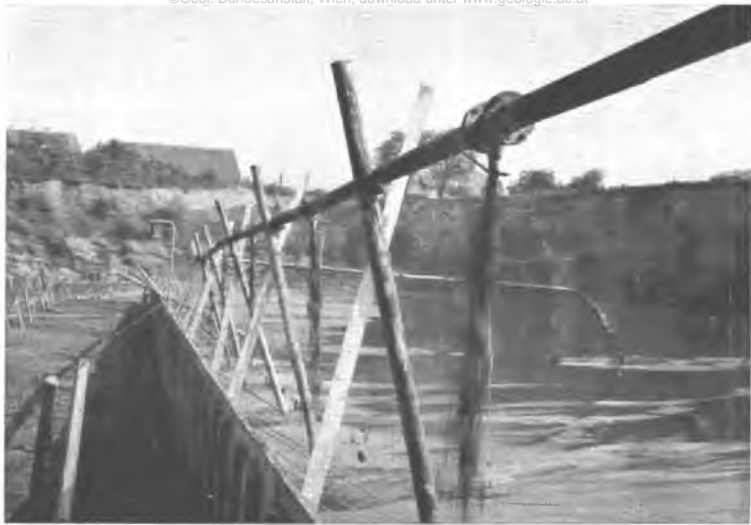
Abbildung 3

Situation an der 5 cm starken Bohlenwand nahe der Einschlämmstelle.

Man erkennt deutlich die Konstruktion der Wand und auch sehr gut sechs Einschlämmstellen. Das Material wurde durch ein Absetzergefäß, korngößenmäßig selektioniert, eingeschlämmt.

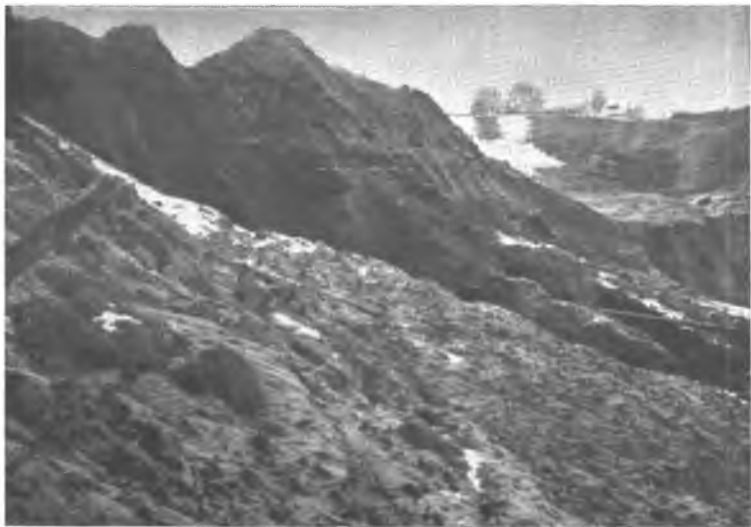
Abbildung 4

Ansicht des Dammes nach der Katastrophe (Blickrichtung: SW).

An der Abbruchstelle sind deutlich die fast horizontal gelagerten Grobsandschichten erkennbar.

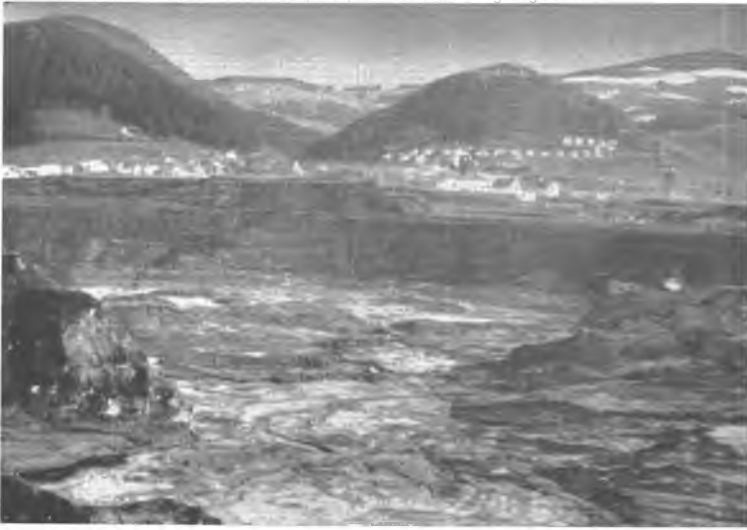
Abbildung 5

Blickrichtung: NW (Maria Lankowitz).

Diese Abbildung zeigt die Abbruchlinie im Verlauf der verdeckten Grundgebirgsrandes und das verwüstete Areal des Frischwasserteiches mit den unversehrten alten Bergbauhalden.

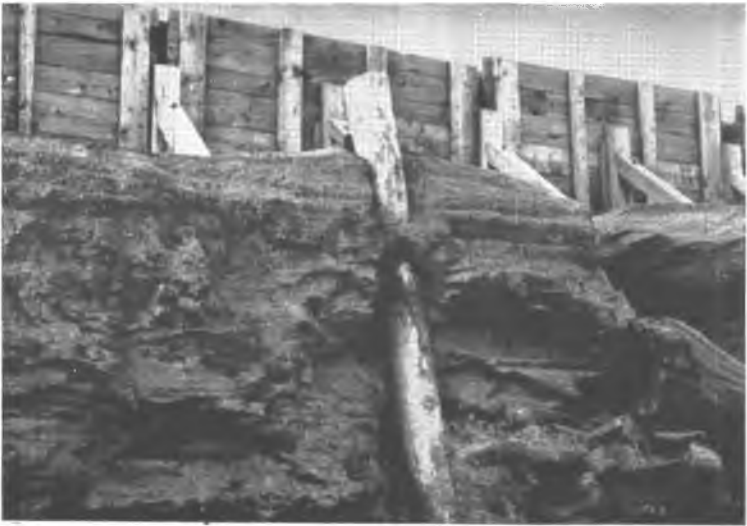
Abbildung 6

Aufnahme nach der Katastrophe. Ausschnitt aus dem Dammaufbau unter den Bohlenwänden.

Man sieht, daß der schlämmstofffreie Grobsand keine Bindung an den Holzpfählen besitzt.
