MONOGRAPHIE DER ERZLAGERSTÄTTEN
BEI SCHLADMING

Von
O. M. FRIEDRICH (Leoben)

II Teil

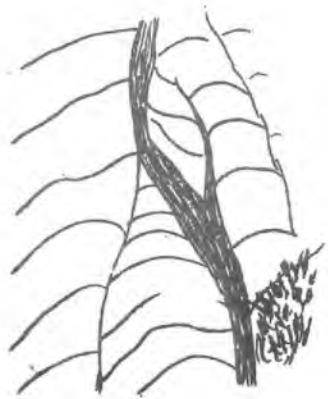
Obere Giglerbaue, Westseite

1.) Aufschluß beim Gangstollen
Rutschstriemen $160^{\circ}/40^{\circ}$

2.) Schleppung am linken Rand
Wand nahe Gangstollen

3.) Stollen auf 2075 m folgt einem Gang
und 2 Quergänge schräg dazu

Ankeritnester im Schiefer
Stollen nahe P.C, Ostseite

Gang steht fast saiger (siehe Skizze!). Etwa 30 m darüber folgt ein weiterer Stollen einem ähnlich nach NO ziehenden Gangtrum.

Auf 2075 m verfolgt ein noch offener Stollen einen Gang; ein Quergang ($144^{\circ}/79^{\circ}$) mit Ankerit übersetzt ihn; 10 m westlich dazu liegt ein Parallelgang (siehe Skizze 3).

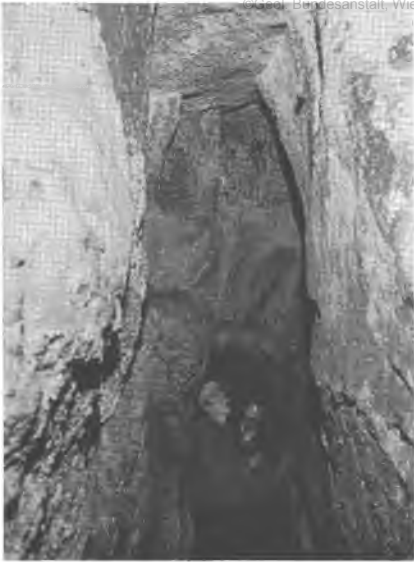
Lichtbild 1

Lichtbild 1:

Untere Giglerbaue, Wasserstollen. Ort bei P 43. Unten mit Mitarbeiter der geschrämte Wasserstollen, davor stufenweises Hochbrechen, um die nötige Höhe für den Rauchabzug des Feuersetzens zu erzielen.

sind in den Abb. 1, 2 und 4 wiedergegeben. Sie zeigen, wie man vom niedrigen Hauptstollen hochbrach, um die Rauchschwaden vom Feuersetzen abziehen zu lassen. Vermutlich schlug man aber eher gegen die Obere Einfahrt hin durch, so daß die unten angefangene Arbeit nicht mehr zu Ende geführt werden brauchte und uns gewissermaßen als ein "Museumsstück der alten Schrämarbeit" erhalten blieb.

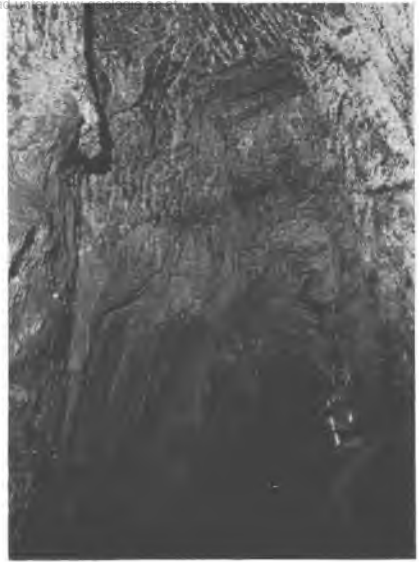
Lichtbild 2

Lichtbild 2:

Untere Giglerbaue, Wasserstollen. Einzelheiten der Schrämarbeit mit Spuren des Bergeisens.

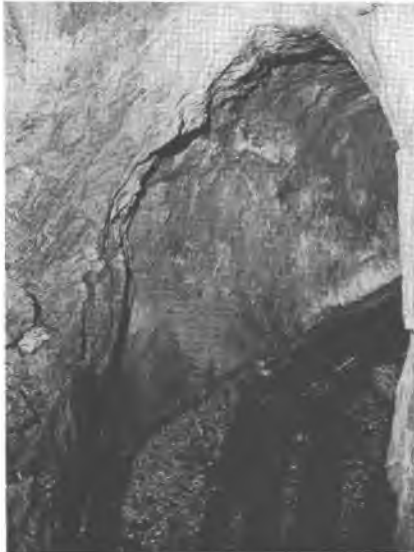
Lichtbild 3

Lichtbild 3:

Untere Giglerbaue, Wasserstollen. "Ungarisches Gestänge", hinten im Wasser liegend, starkes Gefälle des Stollens.

Der Wasserstollen selbst steigt ziemlich stark an, führt daher die im großen Abbaufeld reichlich zuzitenden Wässer leicht ab und enthält auf weite Strecken hin noch das sogenannte "ungarische Gestänge", also zwei parallele Holzbalken als Führung für den mittigen "Spurnagel" des Hundes (Abb. 3).

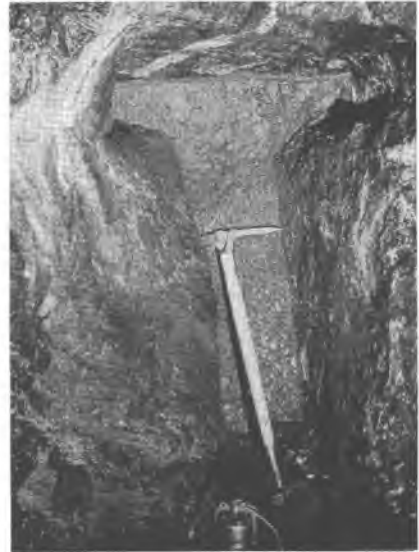
Lichtbild 4

Lichtbild 4:

Untere Giglerbaue, Wasserstollen. Vertieft herausgehauener Einbruch in Form eines T. Beginn eines Seitenschlages um ein abgehendes Lagerstättenzentrum (weißlich, links oben) streichend zu verfolgen.

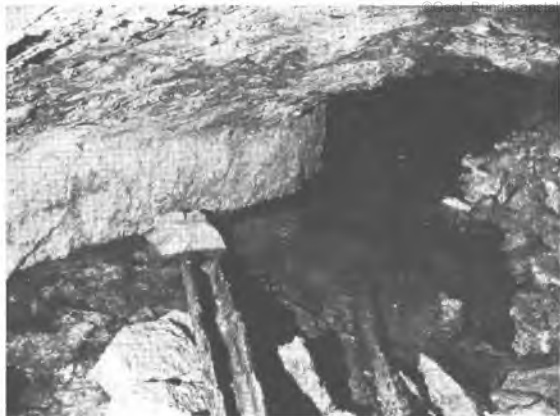
Lichtbild 5

Lichtbild 5:

Untere Giglerbaue, großes Abbaufeld. Plattenförmige Lagerstätte (links Mitte, nach Bildmitte, taucht nach hinten etwas ab, doch ist das weitere Abbaufeld (etwa bei P 59 der Grubenkarte (Fig. 3) abgesoffen. Alte hölzernen Wasserrinnen.

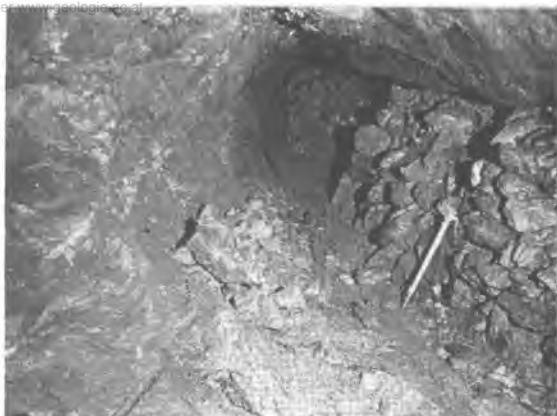
Lichtbild 6

Lichtbild 6:

Untere Giglerbaue, Abbaufeld. Links anstehende Lagerstätte mit mehreren hellen Quarz- und Karbonatschlieren. Im Bild rechts alte Versatzmauer, zeigt die Höhe des Abbaufeldes. Etwa bei P 78 der Grubenkarte.

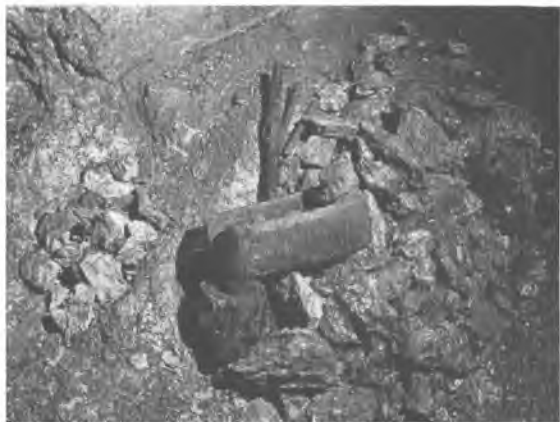
Lichtbild 7

Lichtbild 7:

Untere Giglerbaue, Abbaufeld. Altes Holztrögl für Schußbesatz, Holzschlägel und (zerbrochener) Ladestock sowie Naberheft (= Griff für Schneckenbohrer). Etwa das gleiche Ort wie Lichtbild 6.

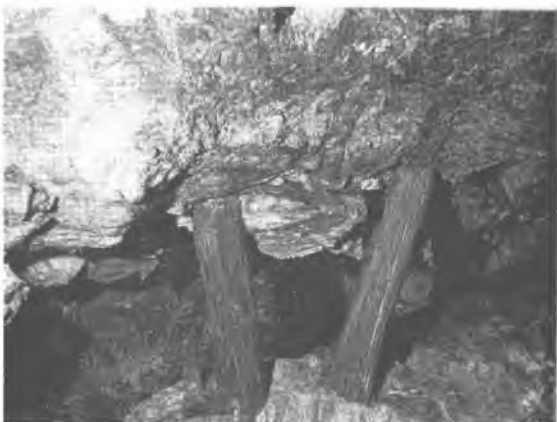
Lichtbild 8

Lichtbild 8:

Untere Giglerbaue, Abbaufeld, etwa bei Ort mit "Alter Fahrt" im Osten des Abbaufeldes. Geringmächtig, dahinter Blockverbrüche.

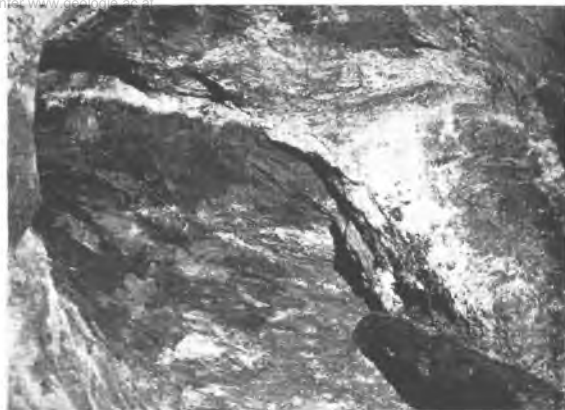
Lichtbild 10

Lichtbild 10:

Untere Giglerbaue. Dünner Lagergang (links oben, weißlich) weitet sich schlierig zu Quarznest aus.

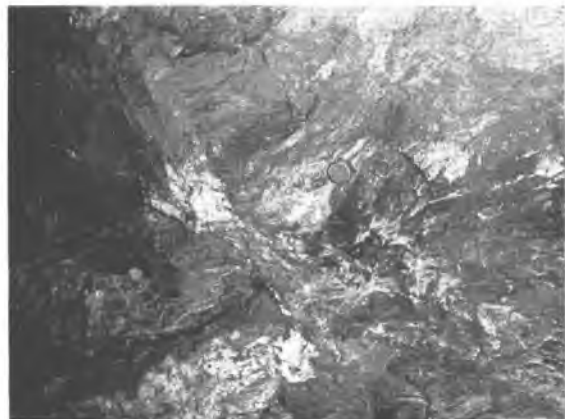
Lichtbild 12

Lichtbild 12:

Untere Giglerbaue, altes Abbaufeld. Die durch den weißen Quarz und den dunkel angewitterten Ankerit gut kenntliche Lagerstätte ist eingekleint zwischen groben Gesteinsblöcken. Syn-tektonische Bildung. Nahe Ort von Lichtbild 11.

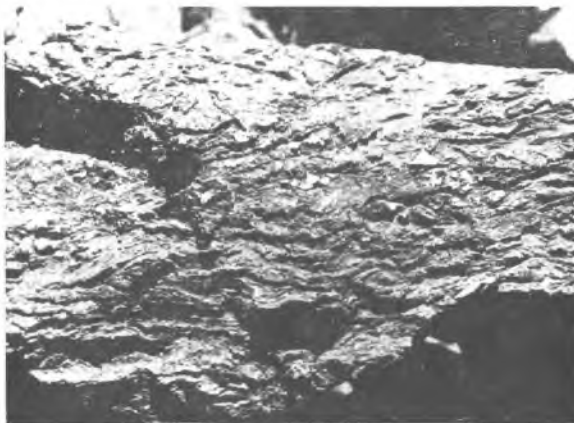
Lichtbild 15

Lichtbild 15:

Obere Giglerbaue, Ostseite, Ankeritstollen. Einzelheit aus der Ankeritmasse des Lb. 14 mit eingekneteten Schieferfetzen, zerscherten Gangquarzbutzen.

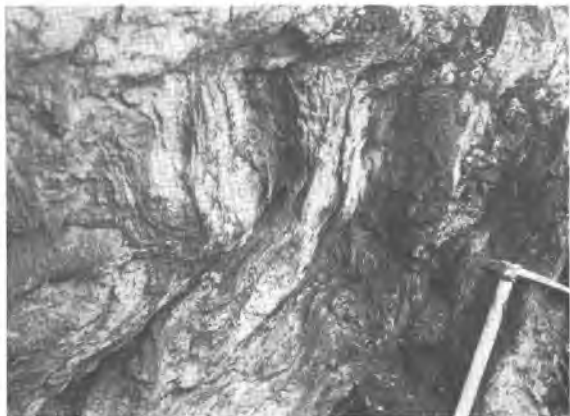
Lichtbild 19

Lichtbild 19:

Ausbisse in der Wand ober Znachsattel, bei P 26 der Übersichtskarte (Fig. 1). Ankerit und Quarz syntektonisch in die Schiefer eingeknetet

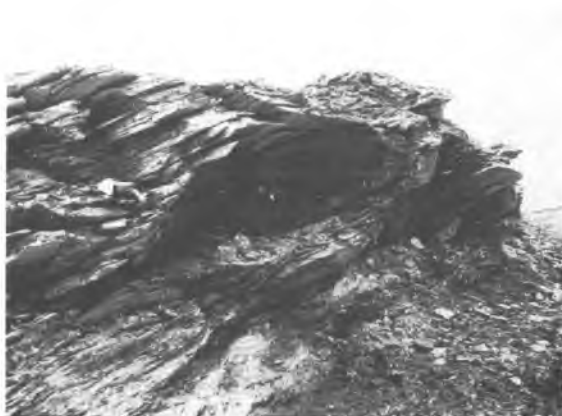
Lichtbild 20

Lichtbild 20:

Obere Giglerbaue, Westende des langen Gangzuges N Freying. In die Schiefer eingekneteter Ankeritknödel (fast schwarz) in zerschertem Schiefer.

Beim Tagebau eingewickelter Ankerit (Lichtbild 20). Im feinkörnigen Gneis Zerrklüfte h01 mit Chlorit und Quarz; die zweite Klüftung, die sie aufreißen, führt 1 cm Albit an Quarzgang-Mugel.

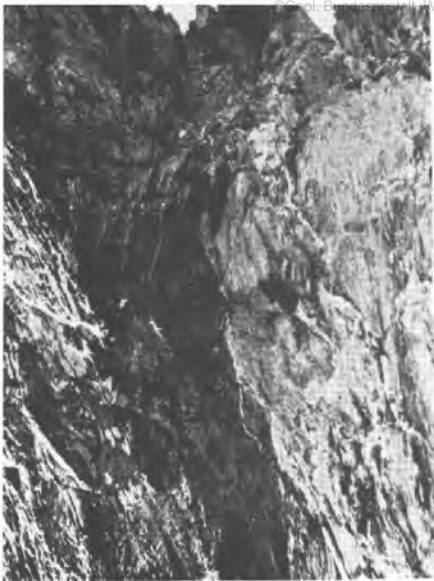
Lichtbild 21

Lichtbild 21:

Obere Giglerbaue. Ostseite der großen Störung südlich P D. Ankerit steil zwischen Gneisen. Oben Felsnase aus Ankerit (Härtling).

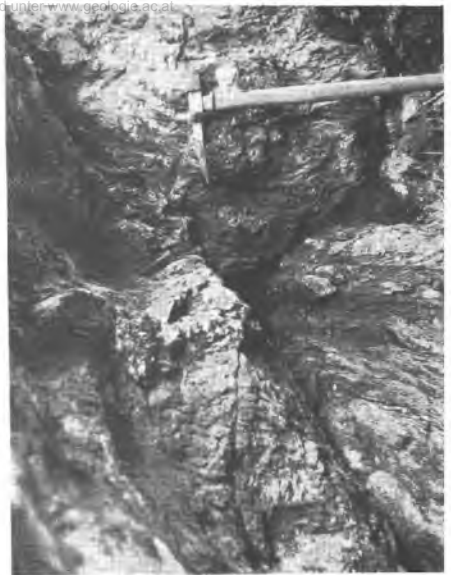
Lichtbild 22

Lichtbild 22:

Ausbiß ober Znachsattel. Ankerit (dunkelgrau) mit Quarz- und Schieferbrocken, durch jüngere Störungen etwas verstellt.

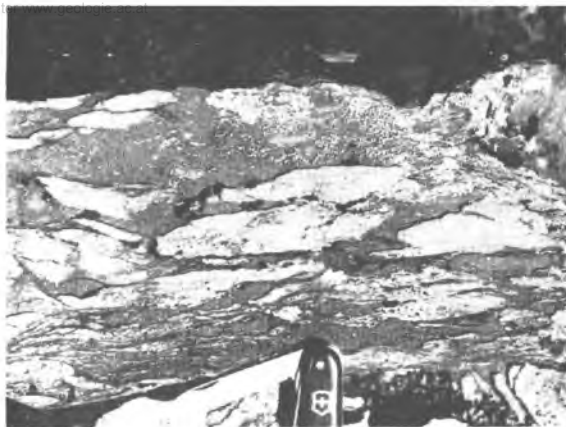
Lichtbild 25

Lichtbild 25:

Obere Giglerbaue, Halde östlich P C. Ankerit verkittet Schwärme ("Fischel") aus Gestein, er ist daher jünger als die Zerschierung.

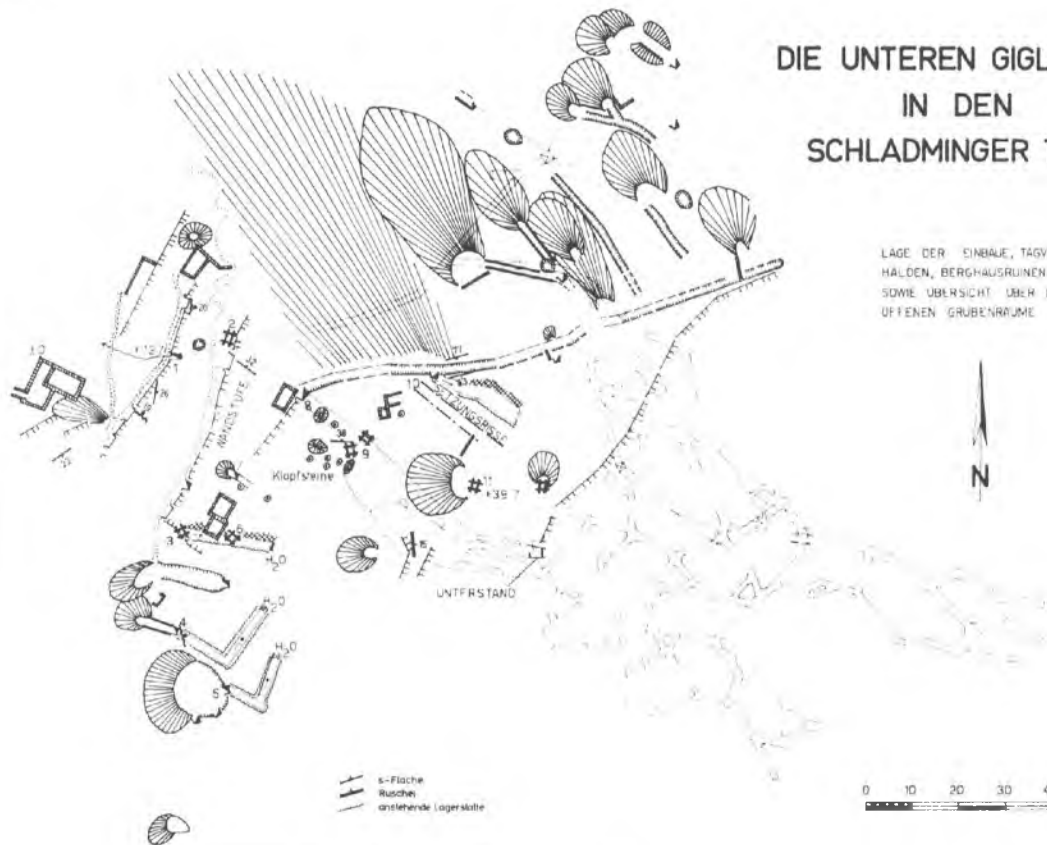
DIE UNTEREN GIGLERBAUE IN DEN SCHLADMINGER TAUERN

LAGE DER EINBAUE, TAGVERHAUF,
HÄLDEN, BERGHAUSRUINEN
SOWIE ÜBERSICHT ÜBER DIE NOCH
OFFENEN GRUBENRÄUME

Hier befindet sich auf einem ebenen Platz ein Scheiderzhaufen, angelehnt an Mauerreste; ein Steiglein führt auf einem Rasenband zum "Wasserstollen" = Nr. 1 der Fig. 2. Unmittelbar unter der Felswand, die den Kuttplatz nach W begrenzt, stand ein langes, schmales Berghaus, direkt an die Felswand angebaut (Schutz gegen Lawinen und Steinschlag). Von hier führt ein Steig zum größeren Berghaus im Westen, an dessen Nordecke der Punkt ± 0 m der Vermessung angenommen wurde. In der Wand vor und nach dem Wasserstollen sind bei P 19 und 20 Ausbisse und Schurfstellen sowie Bühnlöcher in der Felswand kenntlich. Es stehen hier in den Wänden und darüber auf der eiszeitlichen Flur helle, feinkörnige Gneise an, manchmal stark verknüllt, auch Augengneise. Die Erze sind aber an Quarz-Chloritschieferzonen gebunden, die oft Ankerit-Porphroblasten umschließen.

Ein Steiglein leitet vom Scheiderzhaufen nach Süden zu weiteren Stollen und Schächten (3, 4, 5, 6), zuvor nahe an einem Lichtloch (2) zum Wetterabzug des Wasserstollens vorbei. Bei den Punkten 3, 6 hat man gesenkartig die Lagerstätte untersucht, unmittelbar dabei wieder Mauerreste eines Berghauses. Die südlich anschließender: Einbaue 4, 5 und ein

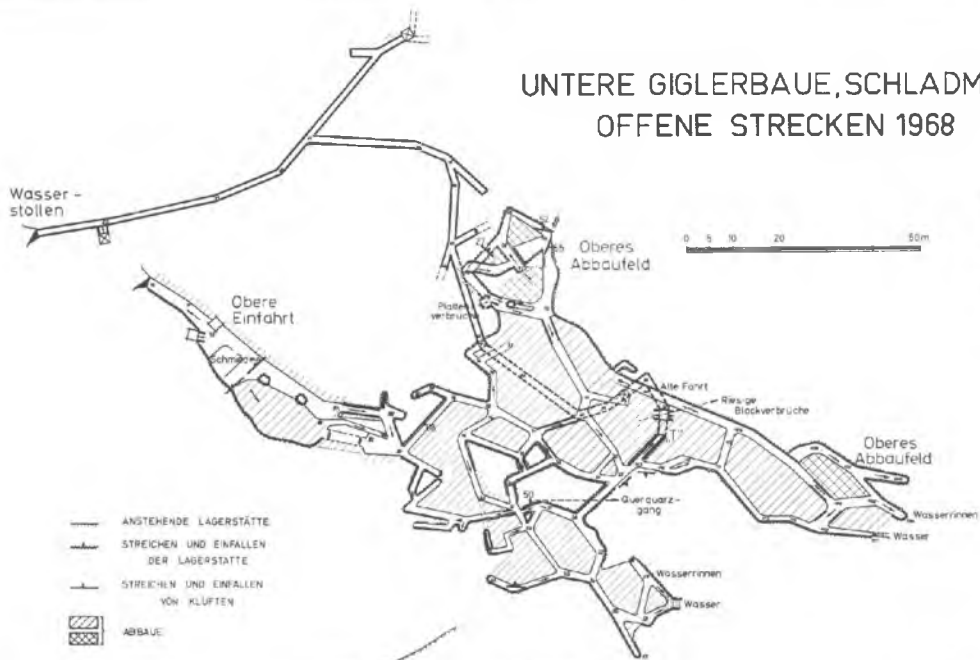
UNTERE GIGLERBAUE, SCHLADMING OFFENE STRECKEN 1968

Grube. Wie die Fig. 3, Untere Giglerbaue, offene Strecken 1968 zeigt, ist ein großer Teil der alten Grubenräume derzeit noch offen und konnte von meinen Mitarbeitern und mir vermessen und aufgenommen werden. Der theoretisch beste Zugang würde durch den Wasserstollen (P 1 der Tagkarte) möglich sein und diesem Schrägstollen folgen. Leider sind durch einen Wetterschacht (P 2), der zum Abzug der Schwaden des Feuersetzens nötig war, Verbruchmassen auf die Stollensohle niedergestürzt, die das in den Abbauen reichlich zuzitende Wasser fast 1 m hoch so weit hinein anstauen, bis das Ansteigen des Stollens diese Höhe erreicht hat. Im Zuge der Vermessungsarbeiten durch das alte Grubengebäude und eine Folge von Aufbrüchen fanden wir, daß die Grube durch die "Obere Einfahrt" durch eines der beiden Schächtchen P 9 trocken befahren werden kann.

Das Mundloch des Wasserstollens liegt 12'7 m über dem angenommenen Nullpunkt bei der Nordecke des alten Berghauses, die Schächtchen P 9 aber 39'7 m hoch; die flach einfallende Lagerstätte ist daher auf mindestens 27 m saigere Höhe ausgebaut worden, da die Abbaue bis unmittelbar zur Oberen Einfahrt hinaufreichen.

Der Wasserstollen ist in seiner ganzen Länge geschrämt. Besonders in den Teilen mit verschiedenen Abzweigungen, etwa bei den Punkten 43 bis 46 der Fig. 3 und vor seiner Einmündung in das große Abbaufeld sind reichlich Orte beleuchtbar, die die alte Schrämarbeit prächtig zeigen. Einige

leuchtbar. Auf der Karte ist dies durch eine die Strecken begleitende Wellenlinie angedeutet. Im Osten gingen die Strecken bei P 111 noch weiter, doch hindert hier das Wasser weiteres Vordringen (Lichtbild 5). Von P 111 über P 117 nach P. 25, von hier nach P 34-35-73 grenzt das Abbaufeld nach Süden gegen eine Verarmung, südlich der über die P 30-36-59-57 die nächste bauwürdige Partie folgt, die dann geschlossen bis zur Oberen Einfahrt hinauf leitet. Bei den beiden Schächtchen (P 9 der Fig. 2, bzw. 90 der Fig. 3) ist die "Obere Einfahrt" als Abbau so ausgeweitet, daß hier untertags die alte Bergschmiede untergebracht werden konnte. Die Aufbrüche P 81-87 sowie 33-71 usw. sind durch Verstellungen bedingt, die das "Erzlager" etwas verwerfen. In diesem bauwürdigen südlichen Feldesteil ist die Lagerstätte ebenfalls auf weite Erstreckung anstehend beleuchtbar (Wellenlinie in der Grubenkarte)(Fig. 3).

Abbaufeldes" (siehe Grubenkarte, Fig. 3) diese Teile nicht mehr zugänglich. Unter einer kleinen Wand liegt hier ein Tagverhau, sein Haldenkopf ist so wie jene im Grobblockschutt ganz begrünt, daher sind diese Baue wesentlich älter (vielleicht vorgeschichtlich?) als die übrigen, die wohl dem frühen Mittelalter angehören.
