Über das Bauverhalten von Bibern (*Castor fiber* L., 1758) an befestigten Ufern

Schlagworte/key words: Biber, *Castor fiber* L., Baue, Steinufer, Prävention

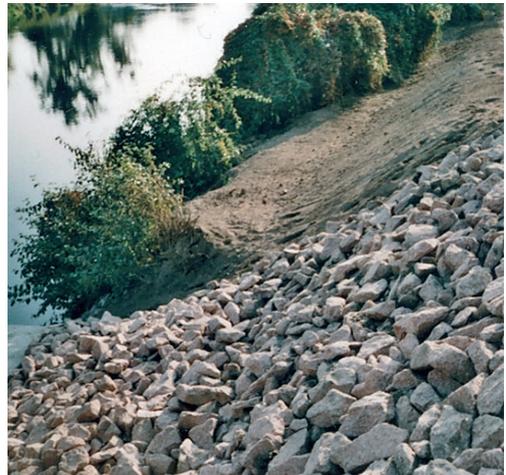
Abb. 1 Geschotterte Uferzone

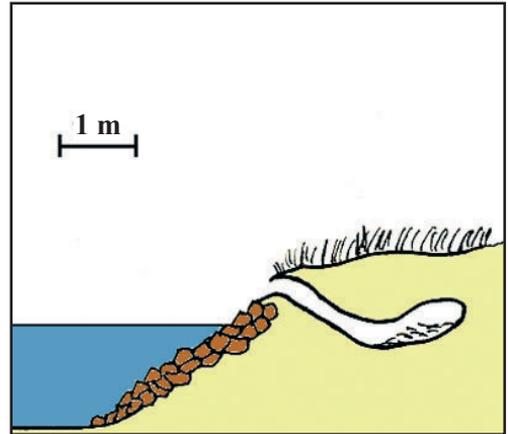
Abb. 3 Röhrenbau über Schotterung

Diese Röhrenbaue oberhalb der Blockwurf- oder Steinschüttung sind vielleicht aus Sassen entstanden (Abb. 3). Wenn das Erdreich über dem Kessel oder der Röhre einbricht, wird vom Biber Holz und Erdreich (Schlamm) aufgetragen (vgl. Abb. 7).

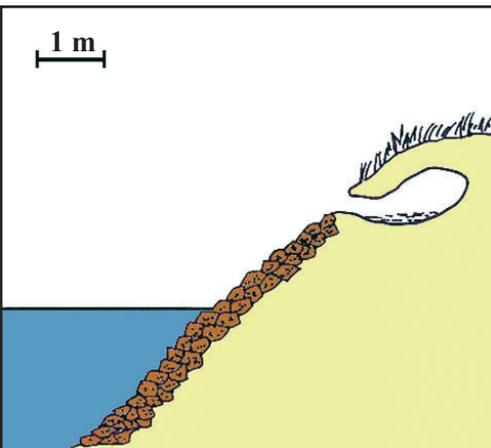
Abb. 2 Sasse oberhalb der Schotterung

Besonders bei Hochwasser an der Elbe konnten mehrfach gegrabene Sassen oberhalb der Steinschüttungen gefunden werden (Abb. 2). Auch unter Wurzeltellern alter Baumweiden oberhalb von Steinschüttungen fanden sich wiederholt Sassen. Bei länger anhaltendem Hochwasser wurden diese Sassen teilweise erweitert zu einer kurzen Röhre. Nach Hochwasserabfluss werden sie meist nicht mehr vom Biber genutzt und brechen im Laufe der Zeit ein.

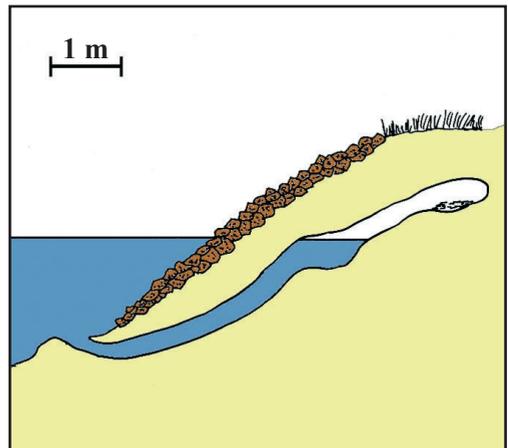
Abb. 4 Röhrenbau unter Schotterung

Diese Bauanlagen sind oft nicht vom Ufer aus sichtbar. Durch ungleichmäßige Steinschüttungen oder defekten Blockwurf finden die Biber „Schwachstellen“ oder graben Steine aus, um an grabfähiges Material darunter zu gelangen (Abb. 4). Länger nicht ausgebesserte Steinschüttungen rutschen durch den Sog bzw. Stau vorbeifahrender Schiffe mit dem Ufersubstrat zur Sohle ab und lockern die Steinschüttung auf. Röhren können auch gegraben werden, wenn die Steinschüttung nicht bis zur Sohle reicht oder wenn sie nicht stark genug ausgeführt wurde (NITSCHKE, 1992).

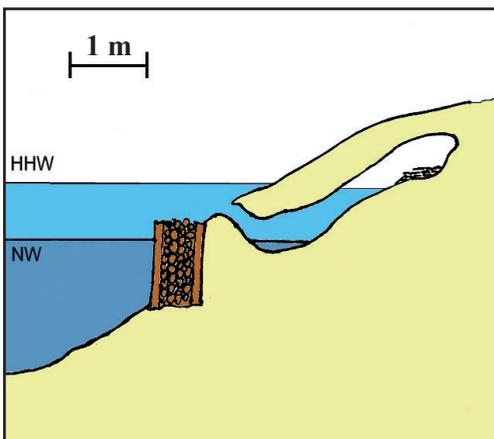
Abb. 5 Röhrenbau über Faschinen

Faschinen aus Reisig als Uferbefestigung stellen für Biber kein Hindernis dar. Röhren unterhalb oder oberhalb der Faschinen (entscheidend ist der jeweilige Wasserstand) anzulegen (Abb. 5). RECKER (schriftl. Mitteilung) berichtet von einer Bauanlage an einem Abschnitt des Ruppiner Kanals, wo Rundhölzer rechtwinklig zum Kanalverlauf in 20 cm weiten Höhenabständen schichtweise im Ufer verlegt wurden. Im Zusammenwirken mit Ufergehölzen (Wurzelwerk) und der Alterung der Befestigung konnte der Biber einen Bau anlegen.

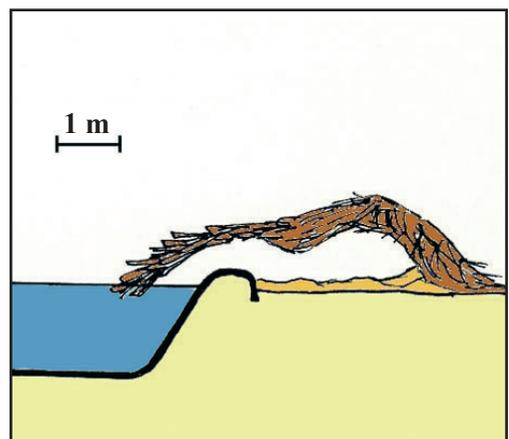
Abb. 6 Holzgedeckter Bau über Betonufer

Holzgedeckte Baue (oder auch Röhrenbaue) über einem betonierten Ufer kommen in der freien Natur kaum vor. Die Möglichkeit der Anlage eines Baues besteht, wie vor Jahren in der Biberanlage des Zoologischen Gartens Magdeburg zu sehen war. Dort hatten die Biber den Rand des Betonbeckens mit Reisig überdeckt und haben einen großen Bau angelegt (Abb. 6). Im Raum Luckau, an einer Brücke, wurde am Ufer eine Kiesbetonplatte überlaufen, dann etwas gegraben und unter einer anderen Betonplatte, die zur Ufersicherung an der Böschung lag, eine mit Holz verblendete Sasse, die über einen längeren Zeitraum bewohnt war, angelegt.

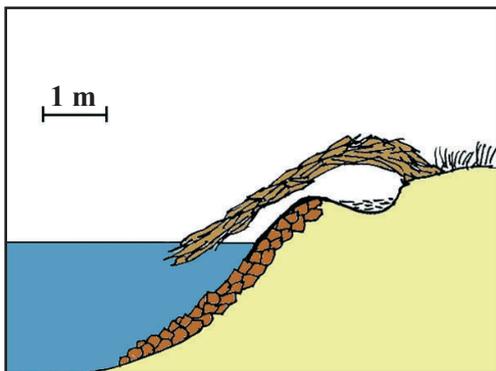
Abb. 7 Holzgedeckter Bau über Schotter

Biber nutzen zwei Varianten zur Anlage von Bauen an geschotterten oder mit Blockwurf gestalteten Ufern. Einmal graben sie unterhalb der Steinschüttung oder des Blockwurfes Röhren. Dabei werden auch Steine entfernt, oder sie „überdeckeln“ die Steinschüttung bzw. das Blockwurfufer mit Reisig und Schlamm

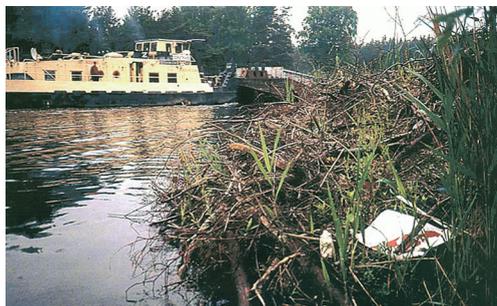
Abb. 9 Biberbau in Steinschüttung am Oder-Havel-Kanal bei Oranienburg in der Nähe des Klinkerhafens. Foto: Manfred Krauß, Berlin.

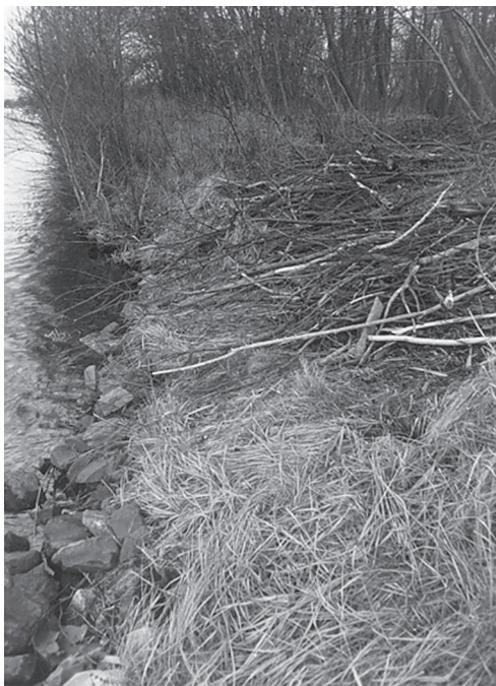
Abb. 8 Bau über Uferschotterung Malzer Kanal, km 44,5, 28.3.1987. Foto: K.-A. Nitsche

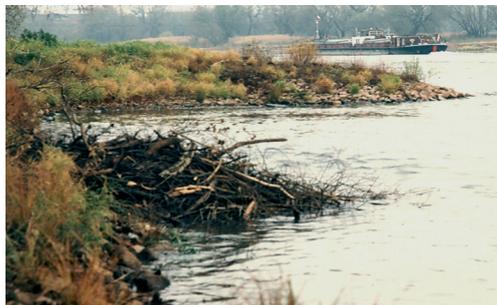
Abb. 10 Holzgedeckter Bau über Uferschotterung mit Wintervorrat. Elbe, km 263, 6.11.1992. Foto: K.-A. Nitsche

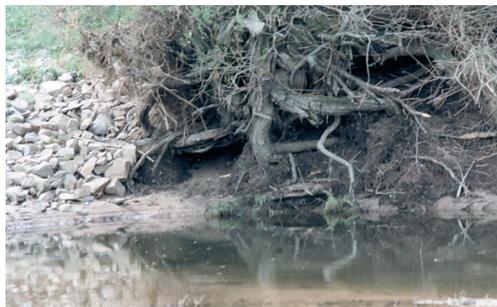
Abb. 11 Röhrenbau unter Wurzelteller; schadhafte Schotterung. Elbe, km 264, Mai 1992. Foto: K.-A. Nitsche

den sich auch über den Steinen, seitlich oder unter der Wasserlinie in Wintervorräten (Futterflößen). Interessant ist die Tatsache, dass bei ausreichend tief ausgeführtem Blockwurf-Steinufer (Sicherung der Böschung von der Sohle bis zum Begleitweg) entlang der Neuen Donau mit 80–250 kg Rollierungssteinen mit einer Stärke von 50 cm, die Biber meist vom Graben abhielten, jedoch trotzdem das Ufer besiedelt wurde. RECKER teilt mir vom Oder-Havel-Kanal nachfolgende Bauanlagen mit: Fahlenberg, Marienwerder, Klandorf, Zerschleuse, Römerwegbrücke, Kreuzbruch, am Thüren, Bernöwe, Hohenwerderbrücke, Malz, Friedrichsthal, und Klinkerbrücke. Durch Wurzeltrieb beschädigte und lückhaft gewordene Steinschüttungen begünstigen die Bauanlage (Abb. 11).

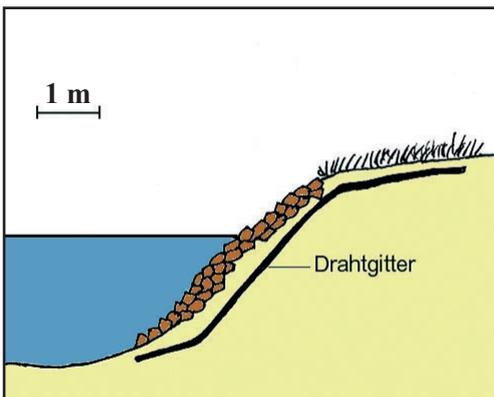
Abb. 12 Drahtgitterufersicherung

An Uferböschungen besteht besonders Gefahr, wenn Fahrwege und genutzte Flächen durch Biberbaue unterminiert werden. An kleineren Fließgewässern können beispielsweise das Verlegen von Rasenplattensteine von der Sohle bis über die Böschungskante hinaus das Anlegen von Röhren verhindern (Abb. 13). Der Einbau von Drahtgittern unter der Schotterlage, ebenfalls von der Sohle bis über die Böschungskante, durchgehend an der gesamten Uferstrecke wird Biber ebenfalls abhalten zu graben (Abb. 12). Durchgängige Uferpflasterung (z.B. Langbaue an der Elbe) verhindern bei steter Wartung auch

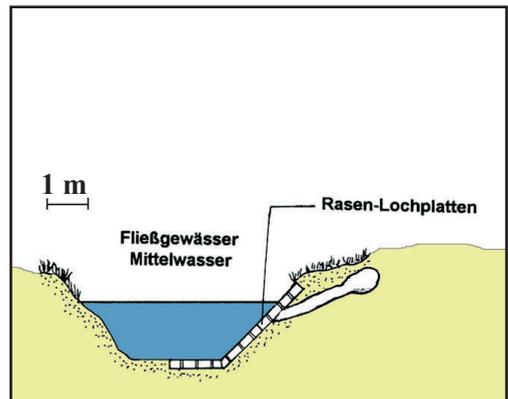
Abb. 13 Einbau von Rasen-Lochplatten zur Ufersicherung

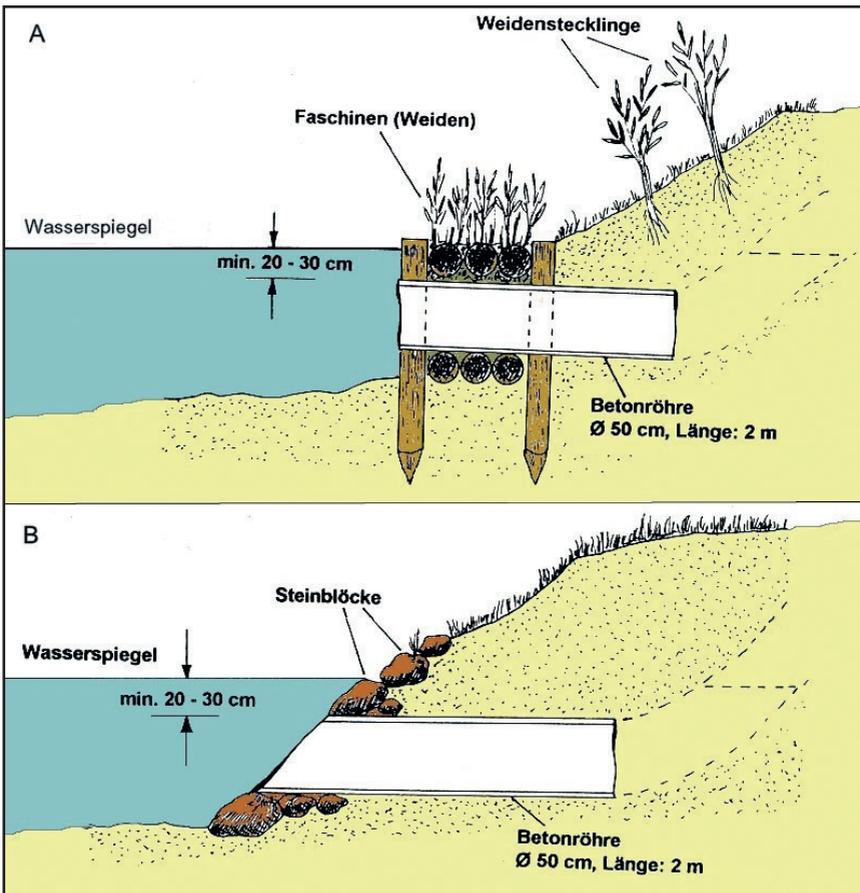
Abb. 14 Kunstbaue zur Ufersicherung. A – Faschinengestütztes Ufer, B – Schotterung

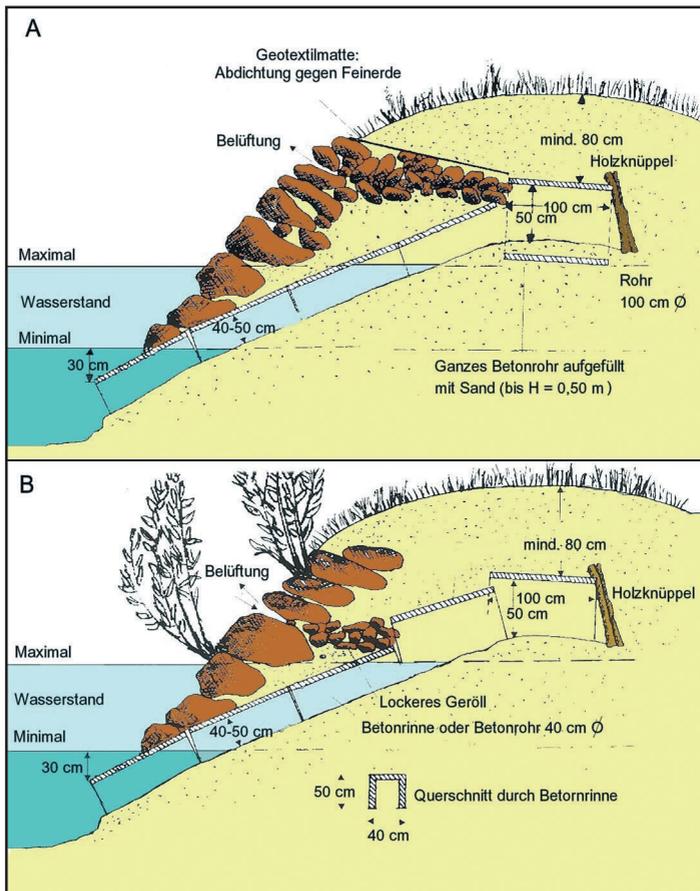
Abb. 15 Ufersicherung mittels Kunstbaue (nach JACOB, in RAHM & BAETTIG, 1996).

Möglichkeiten einerseits die Ufer zu sichern und andererseits die Ansiedlung des Bibers nicht zu verhindern gibt es. Gute Erfahrungen wurden in der Schweiz gesammelt (RAHM & BAETTIG, 1996). Hier wurden Betonröhren in faschinengesicherte Ufer mit Steinschüttung den Bibern als „Kunstabau“ angeboten, die von Bibern auch besetzt wurden (Abb. 14 A und B). Das ist auch in Uferabschnitten mit dichten Steinschüttungen oder Blockwurf machbar. Der französische Biberexperte J.C. JACOB hat hierzu zwei Anleitungen erarbeitet (Abb. 15 A und B). Es wird hier allerdings empfohlen, die Betonröhren in einem Neigungswinkel von ca. 20° bis über die Hochwasserlinie ansteigen zu lassen. Der Grund dafür ist, dass durch den Sog der Schiffe wie auch durch das Ein- und Ausschimmen des Bibers Sandablagerungen entstehen, die zum Verstopfen der Röhre führen können. Für faschinengesicherte Ufer sandte mir W. RECKER eine Zeichnung (Abb. 16). Zur Erläuterung der Abbildung: A stellt die Aufsicht

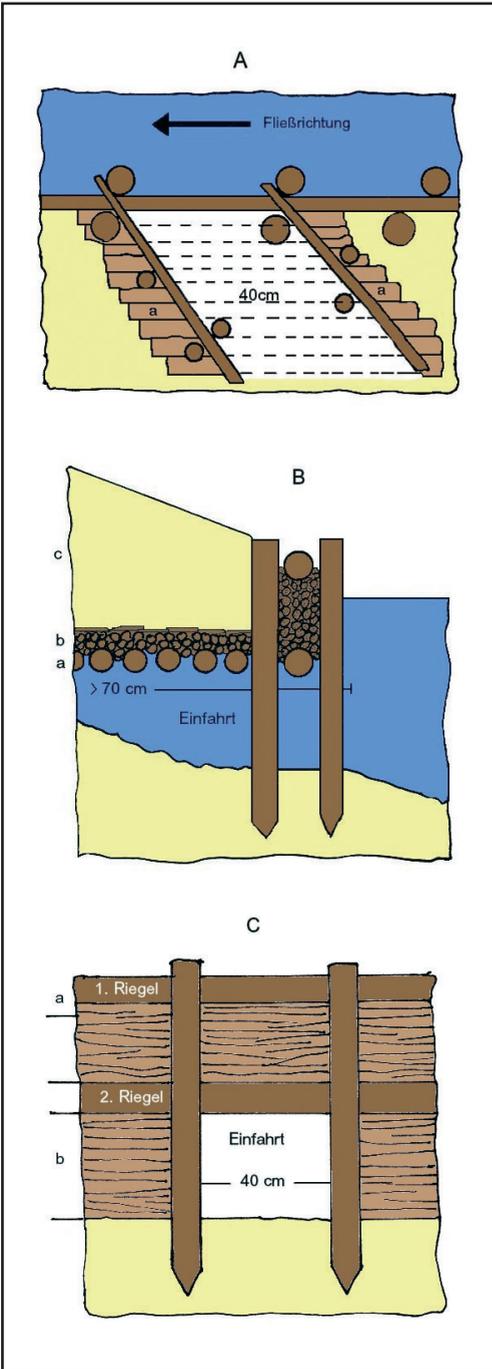
Abb. 16 Bauhilfen für Biber und Fischotter an faschinengesicherten Ufern. A-Aufsicht, B-Querschnitt, C-Ansicht wasserseitig. Nach Skizzen und Ausführungen von W. RECKER. (Erläuterungen im Text).

dar. Eine Röhrenüberdeckung kann ab Höhe des 2. Riegels erfolgen und mit Stammholzabfall (a), darüber Reisig und Astwerk (b) erfolgen. Darüber wird Aushubboden oder Rasensoden (c) gedeckt. Der Winkel der so angelegten „Kunströhre“ kann rechtwinklig oder spitzwinklig zur Fließrichtung angelegt werden. Örtliche Gegebenheiten sollten dabei berücksichtigt werden. B zeigt den Querschnitt. Die Röhre kann und sollte zusätzlich beidseitig ebenfalls mit Faschinen gesichert werden, die zwischen den Riegeln durchführen (Verhinderung der Ausschwemmung von Bodensubstrat). C ist die Ansicht von der Wasserseite. Zwischen 1. und 2. Riegel befinden sich durchgehende Faschinen. Zwischen 2. Riegel und Grund sind die Fa-

schinen unterbrochen. Die Höhe und Breite der „Einfahrt“ ist etwa 40 cm (b). Die Röhre sollte ca. 30 cm unter dem Wasserstand beginnen (a) und auch den auftretenden Wasserstandsschwankungen angepaßt werden.
