Topographie und Geomorphologie der „Turminsel“ auf dem Hohen Knechtsand (NSG Großer Knechtsand)

von Klaus Rieger

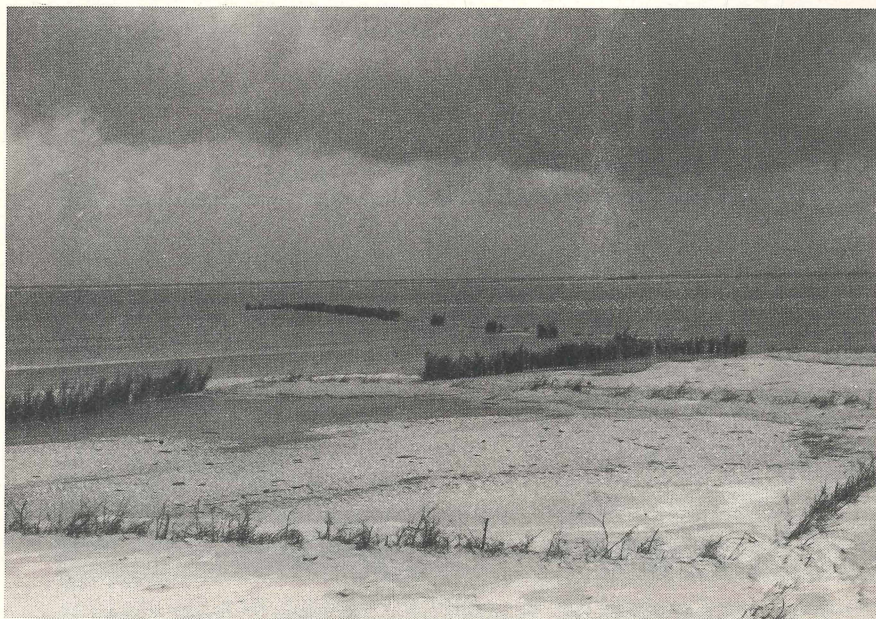
Abb. 1: Sandfang durch Buschlahnungen 1964. Blick Knechtsand-Turm Richtung Nord (Wrack "Dunja"). Aufn.: H. Oelke.

Durch die Bemühungen der 1956 gegründeten "Schutz- und Forschungsgemeinschaft Großer Knechtsand e. V." wird seit 1959 das Anwachsen der Turminsel aktiv gefördert. Zunächst wurde mit Buschreihen (Lahnungen) eine stärkere Sandakkumulation erreicht (Abb. 1). Diese konnte erst durch die 1962 einsetzende Bepflanzung und Aussaat von Strandhafer (*Ammophila arenaria*) und Strandroggen (*Elymus arenarius*) stabilisiert werden (Abb. 2 a). Schon 1965 war über eine Fläche von 100 x 300 m fleckenhaft Gras verteilt (Nikolaus 1971). Danach entwickelte die Vegetation eine weitgehende Eigendynamik, die aber immer noch durch Neuaussaat unterstützt wurde. Anfang der 70er Jahre dürfte die Turminsel ihre maximale Größe mit rund 9 ha erreicht haben (vgl. Tab. 1). Bis 1978 hat sie auf ca. 6 ha abgenommen. Gleichzeitig hat eine erhebliche Verlagerung und Formveränderung stattgefunden (Abb. 2 b).

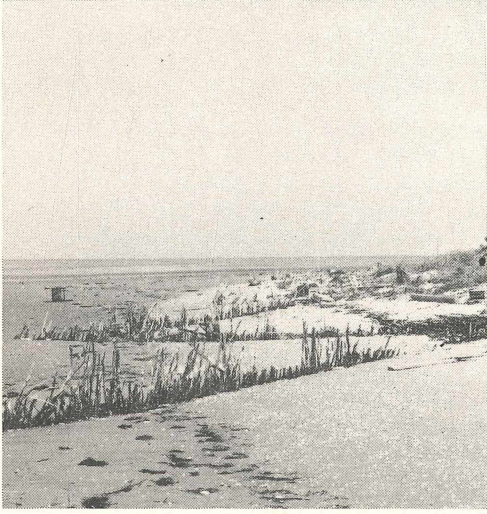
Abb. 4 a: Wassererosion 1973. Die übersandeten und überwachsenen Buschlahnungen (vgl. Abb. 1) werden an der SW-Seite der Turminsel freigelegt. Aufn.: H. Oelke.

Bei normal eintretenden Fluten wird das Sandmaterial durch das starke Gefälle zur Robinsbalje im Süden, über 10 m auf 300 m, rasch abtransportiert und durch die starke Strömung der Balje bei Ebbe fortgeführt. Von dieser Abtragung ist die ganze Südkante betroffen (vgl. Abb. 4, 5). Der Abbruch beträgt durchschnittlich 10 - 20 m pro Jahr. Der N-Rand und der SE-Zipfel der Insel haben nur ein geringes Gefälle zum nächsten Vorfluter. Durch die Leelage begünstigt weist dieser Raum keine deutliche Abbruchkante auf. Die Flächen- und Materialgewinne sind hier zu verzeichnen.

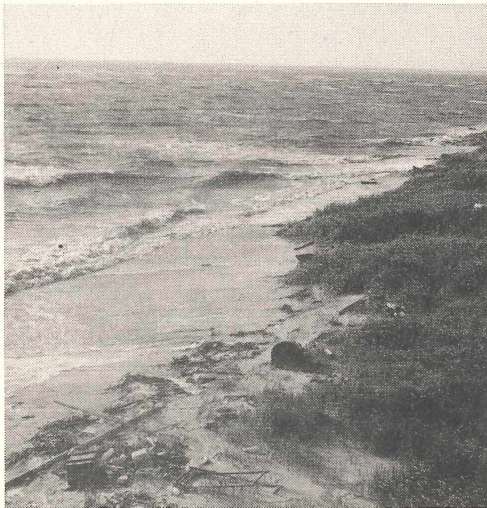
Abb. 5 a: Auflaufende Springtide am W-SW-Strand der Turminsel. Blick vom Turm Richtung West. Aufn.: J. Wietfeld, 1979.

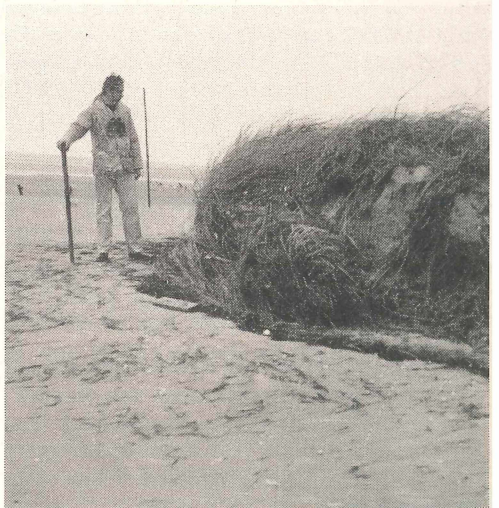
Abb. 5 b: Dünenabbruch an der SW-Spitze der Turminsel nach den ersten Herbststürmen. Aufn.: W. Erz, September 1973.

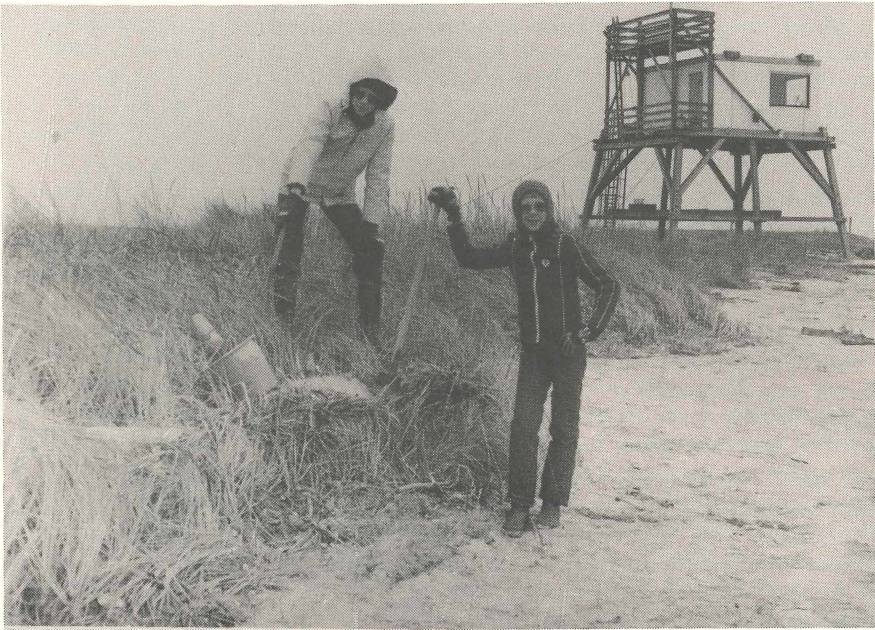
Abb. 6: Dünenabbrüche Anfang November 1979. Blick von W nach E auf den jetzt in der Brandungslinie stehenden Turm. Im Bild Matthias u. Christoph Oelke. Aufn.: H. Oelke.
