Topographie und Geomorphologie der „Turminsel“ auf dem Hohen Knechtsand (NSG Großer Knechtsand)

von Klaus Rieger

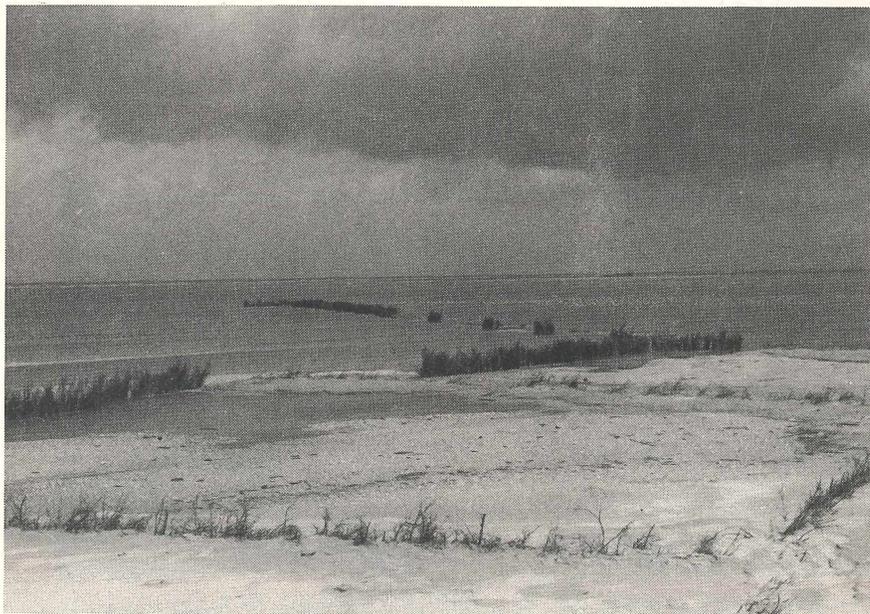
Abb. 1: Sandfang durch Buschlahnungen 1964. Blick Knechtsand-Turm Richtung Nord (Wrack "Dunja"). Aufn.: H. Oelke.

Durch die Bemühungen der 1956 gegründeten "Schutz- und Forschungsgemeinschaft Großer Knechtsand e. V." wird seit 1959 das Anwachsen der Turminsel aktiv gefördert. Zunächst wurde mit Buschreihen (Lahnungen) eine stärkere Sandakkumulation erreicht (Abb. 1). Diese konnte erst durch die 1962 einsetzende Bepflanzung und Aussaat von Strandhafer (*Ammophila arenaria*) und Strandroggen (*Elymus arenarius*) stabilisiert werden (Abb. 2 a). Schon 1965 war über eine Fläche von 100 x 300 m fleckenhaft Gras verteilt (Nikolaus 1971). Danach entwickelte die Vegetation eine weitgehende Eigendynamik, die aber immer noch durch Neuaussaat unterstützt wurde. Anfang der 70er Jahre dürfte die Turminsel ihre maximale Größe mit rund 9 ha erreicht haben (vgl. Tab. 1). Bis 1978 hat sie auf ca. 6 ha abgenommen. Gleichzeitig hat eine erhebliche Verlagerung und Formveränderung stattgefunden (Abb. 2 b).

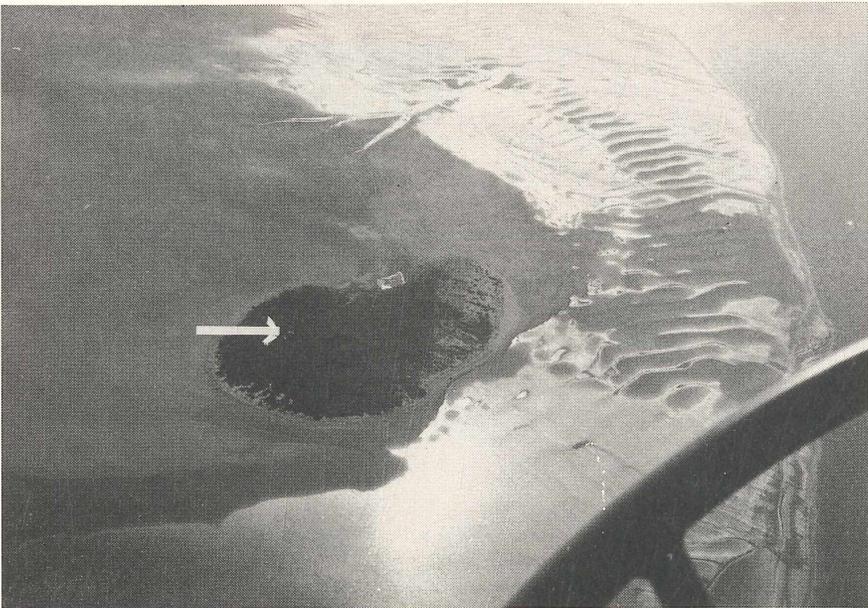
Abb. 2 a: Luftbild der Turminsel 1973, gesehen von West nach Ost bei Niedrigwasser. Im rechten Bildteil der Prielstrom Robinsbalje. Der Pfeil bezeichnet die Position des damaligen Knechtsand-Turmes. Aufn.: H. Oelke.

In den Vogelwärterberichten von Nikolaus (a. a. O.) finden sich Karten der Turminsel. Zusammen mit den 1977/78 gemachten Aufnahmen ergibt sich das Bild der Karte 1. Die Turminsel hatte noch 1973 eine nahezu runde Form mit ca. 300 m Durchmesser und einem Fortsatz am SE-Ende (Abb. 7). Heute hat sie eine NW-SE-Erstreckung von rund 600 m und eine maximale Breite von 150 m. Die Verlagerung hatte gleichzeitig eine Verringerung der Gesamtfläche von 9,5 ha 1973 auf 6,3 ha 1978 zur Folge (vgl. Tab. 1).

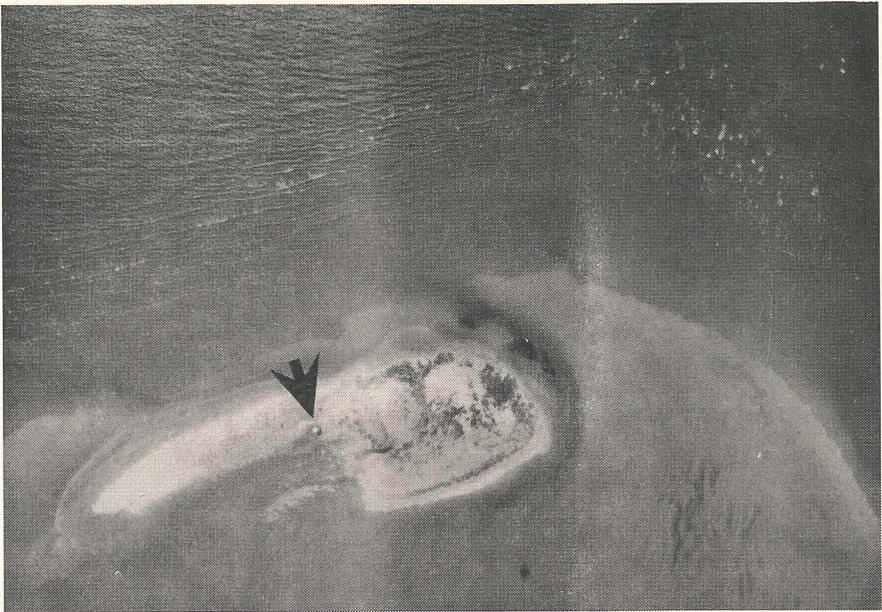
Abb. 2 b: Luftbild der Turminsel 1976, gesehen von Nord nach Süd bei Hochwasser. Im oberen Bildteil der Prielstrom Robinsbalje. Der Pfeil bezeichnet die Position des heutigen (= 2.) Knechtsand-Turmes. Aufn.: H. Oelke.

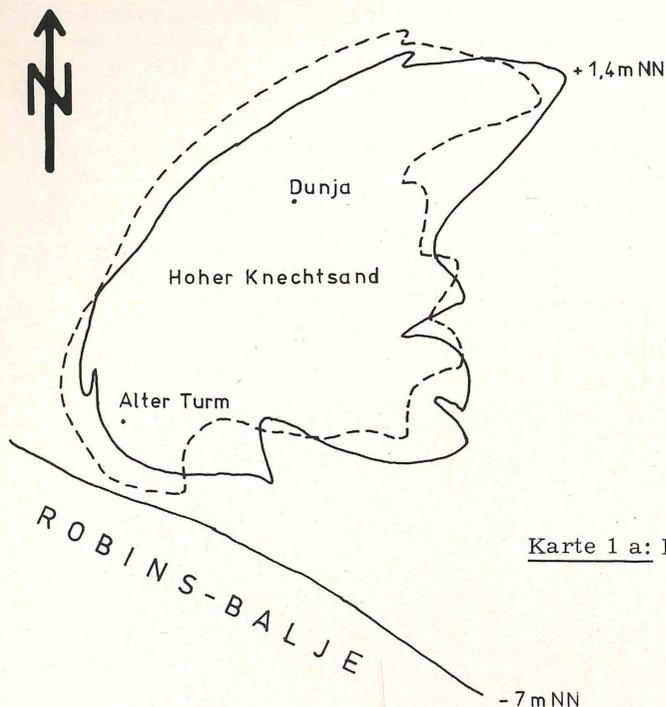
Karte 1 a: Lageskizze Hoher Knechtsand.

Die etwa 300 m (1978) vom N-Rand der Robinsbalje gelegene Düneninsel nimmt die Südspitze der Strandinsel ein. Der 1975 errichtete Beobachtungsturm diente als Bezugspunkt für die neuen Vermessungen. Dieser Punkt ist ca. 150 m SSE vom alten Beobachtungsturm entfernt gelegen (vgl. Karte 1). Der 1960 errichtete und 1967 umgesetzte alte Turm war die Bezugsgrundlage für die Kartierung von Nikolaus 1971 und 1973¹⁾. Da noch Reste des SW-Eckpfeilers in der Sandfläche vorhanden sind, ist ein Vergleich der Kartierungen direkt möglich. Leider war eine exakte Ausmessung nicht erreichbar, da keine Präzisionsgeräte zur Verfügung standen. Daher wurde die Vermessung mit Kompaß und Maßband (1977 und 1978) durchgeführt, die die Veränderungen und Verlagerungen der Turminsel mit hinreichender Genauigkeit wiedergibt.

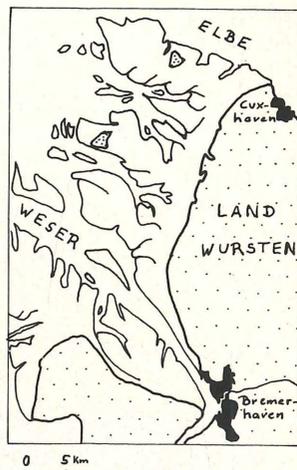
Uferlinie
 --- 1953
 — 1964

Karte 1 b: Verlagerungen des Hohen Knechtsandes.

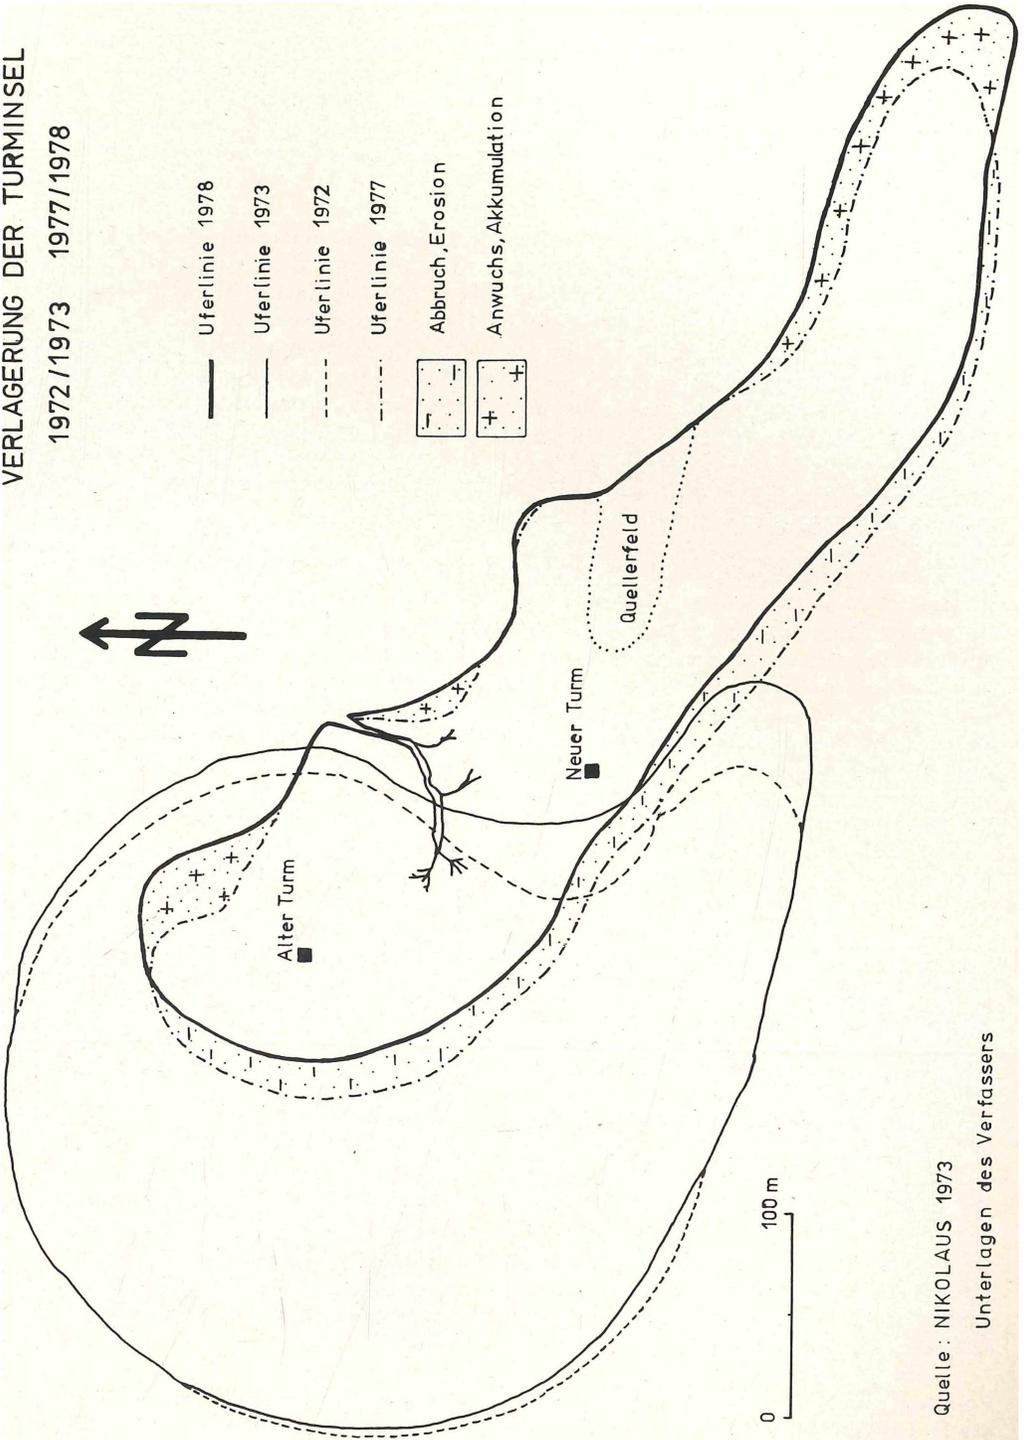
VERLAGERUNG DER TURMINSEL

1972/1973 1977/1978

- Uferlinie 1978
- Uferlinie 1973
- - - Uferlinie 1972
- · - · Uferlinie 1977

Abbruch, Erosion

Anwuchs, Akkumulation

Abb. 3: Verlagerung der Turminsel 1972/73-1977/78.

Für den Hohen Knechtsand im einzelnen ist eine Verlagerungstendenz von SW nach NE zu verzeichnen. Dabei wird die Materialgesamtbilanz trotz der Lageveränderung als weitgehend konstant angesehen. Der Nordwanderung der Robinsbalje im Süden steht eine Verlagerung der Sandfläche nach NE und E gegenüber. Diese Entwicklung wird in einer Abbildung aus Homeier (1967 B 2, Anl. 42) deutlich. Die Erosion im Süden und Westen wird durch Ablagerungen im Osten wieder ausgeglichen (vgl. Abb. 3).

Diese Tendenz ist im wesentlichen auch für die Turminsel aufzuzeigen. Einem Materialverlust an der exponierten W- und SW-Kante stehen Gewinne im E- und NE-Teil der Insel gegenüber.

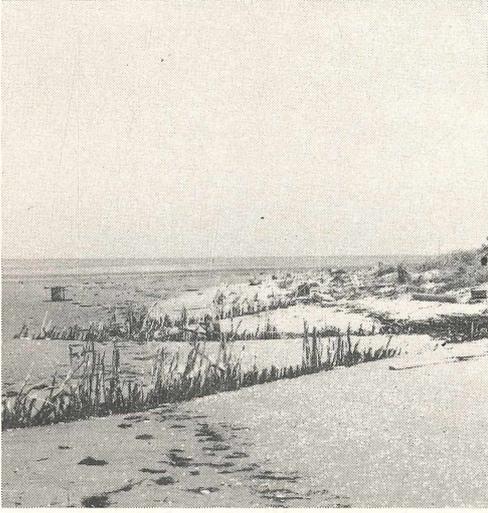
Abb. 4 a: Wassererosion 1973. Die übersandeten und überwachsenen Buschlahnungen (vgl. Abb. 1) werden an der SW-Seite der Turminsel freigelegt. Aufn.: H. Oelke.

Bei normal eintretenden Fluten wird das Sandmaterial durch das starke Gefälle zur Robinsbalje im Süden, über 10 m auf 300 m, rasch abtransportiert und durch die starke Strömung der Balje bei Ebbe fortgeführt. Von dieser Abtragung ist die ganze Südkante betroffen (vgl. Abb. 4, 5). Der Abbruch beträgt durchschnittlich 10 - 20 m pro Jahr. Der N-Rand und der SE-Zipfel der Insel haben nur ein geringes Gefälle zum nächsten Vorfluter. Durch die Leelage begünstigt weist dieser Raum keine deutliche Abbruchkante auf. Die Flächen- und Materialgewinne sind hier zu verzeichnen.

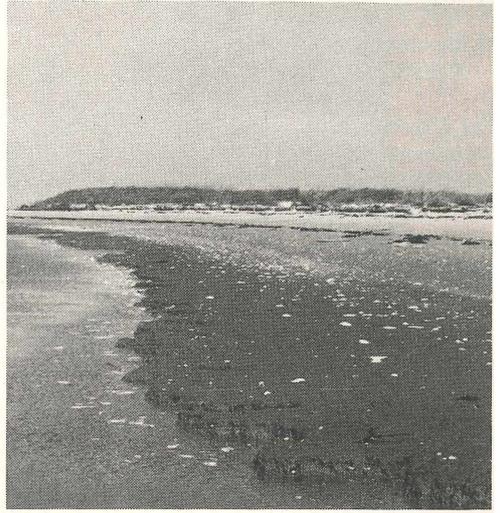
Abb. 4 b: Mit fortschreitender Abtragung kommen Schlickschichten zum Vorschein, die der Sandbank (Sandinsel) unterliegen. Aufn.: H. Oelke, 1973.

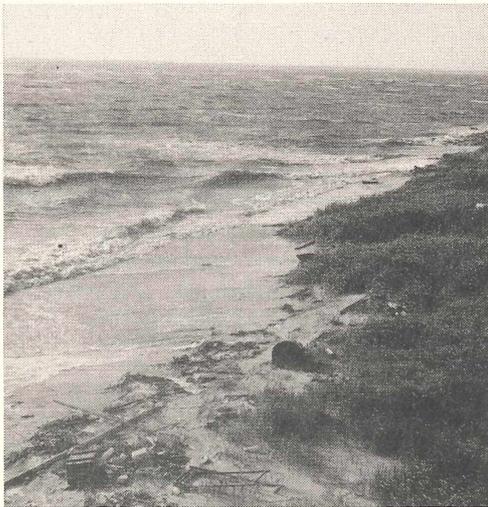
Abb. 5 a: Auflaufende Springtide am W-SW-Strand der Turminsel. Blick vom Turm Richtung West. Aufn.: J. Wietfeld, 1979.

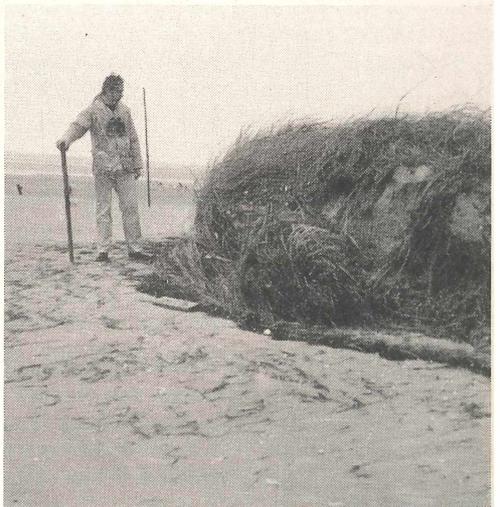
Abb. 5 b: Dünenabbruch an der SW-Spitze der Turminsel nach den ersten Herbststürmen. Aufn.: W. Erz, September 1973.

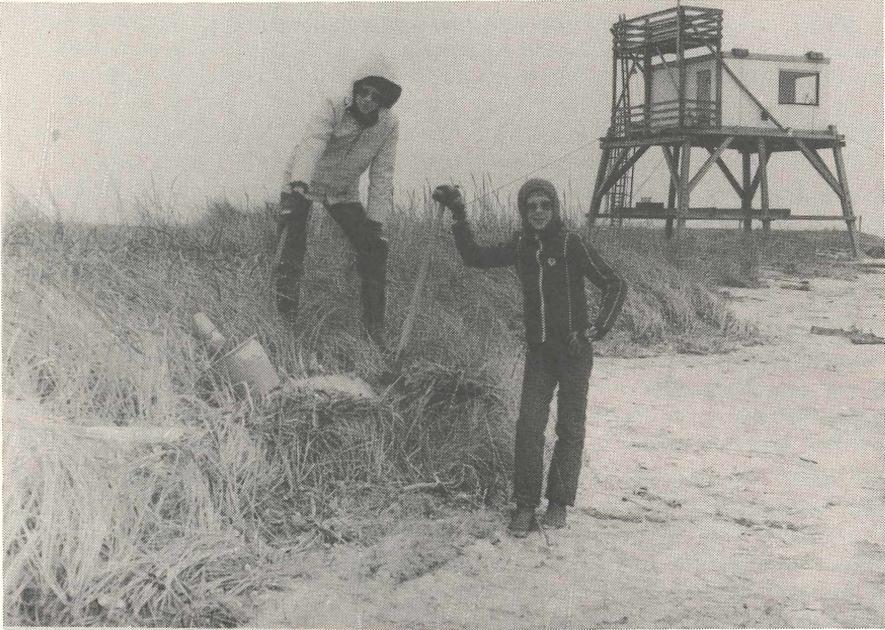
Abb. 6: Dünenabbrüche Anfang November 1979. Blick von W nach E auf den jetzt in der Brandungslinie stehenden Turm. Im Bild Matthias u. Christoph Oelke. Aufn.: H. Oelke.
