# Kleingewässer im Landkreis Peine

Ein Beitrag zu ihrer Situation – von  
Bernd Ctortecka

Beiträge zur Naturkunde Niedersachsens, 43. Jahrgang  
Sonderheft 2/1990

Mit 52 Abbildungen  
und 1 Karte

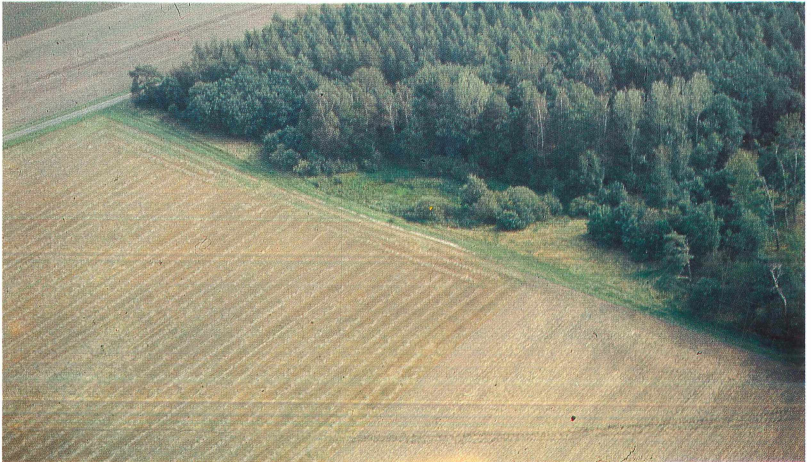
Abb. 1: Luftaufnahme vom 12.9.1990, Blick aus NW

**Halbser Teich – Weiher 2,1 km SE Kirche Abbensen, am Nordrand des gleichnamigen Holzes (Nr. 13)**

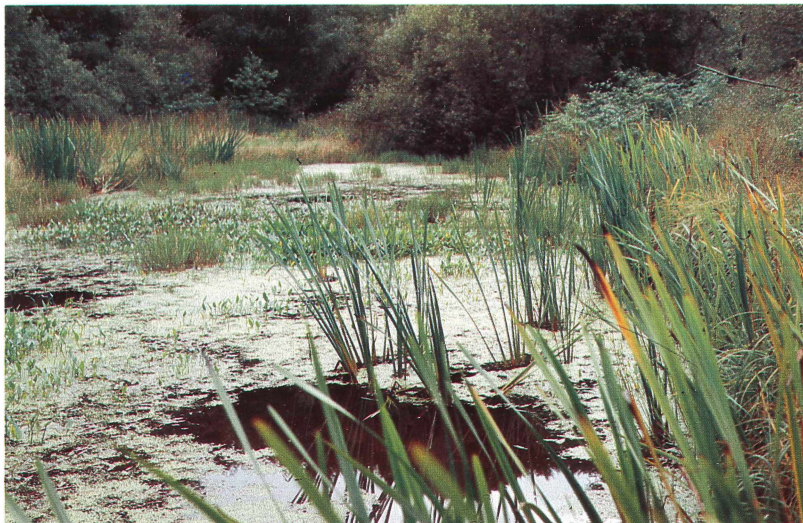
Abb. 4: Halbser Teich, Blick vom N-Ufer nach SW (13.9.1985)

Der Erfolg dabei wird eindrucksvoll durch die Fotos aus dem Jahre 1985, also nur ein Jahr später, belegt. Diese zeigen, daß in den Verlandungszonen keinerlei negativen Auswirkungen vorstatten gingen, hingegen die fast vollkommen verschwundene Wasserfläche vergrößert wurde, was auch noch dem heutigen Stand entspricht. Viele der oben angeführten Sippen haben durch diese Renaturierung die Möglichkeit ihrer Existenzsicherung erhalten.

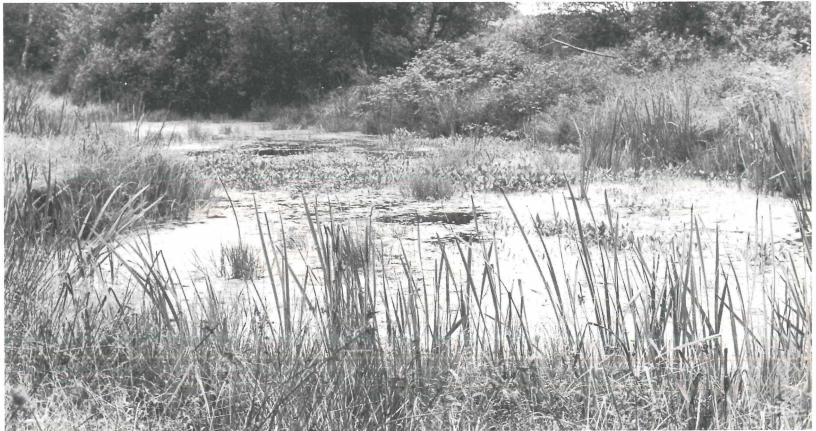
Abb. 5: N-NW-Seite des Halbser Teiches mit Hang zum Feld (13.9.1985)

Dies ist ein typischer Fischteich (Form der Uferlinie, Uferrelief), er ist allerdings noch einer der positiven. Denn er ist durch einen etwa 3 m breiten Grünstreifen gegen das von drei Seiten angrenzende Ackerland mäßig geschützt. Bemerkenswert ist die große Schilfröhrichtfläche, die nach Süden an das Gewässer grenzt.

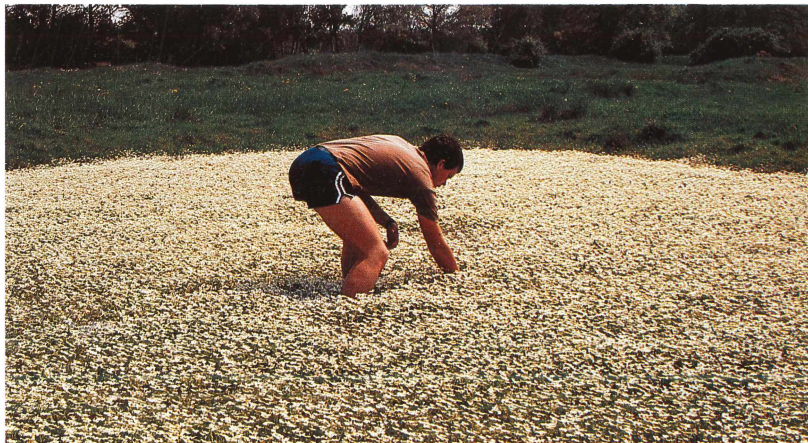
Abb. 7: Wasser-Hahnenfuß im Weiher Nr. 42 am 19.5.1984

**Anmerkung:** Es konnten 5 Neunstachlige Stichlinge nachgewiesen werden. In einem Jahr war die gesamte Wasserfläche mit Wasserhahnenfuß (*Ranunculus aquatilis* agg.) bedeckt, in späteren Jahren war dies nicht mehr der Fall (Stichwort: natürliche Sukzession).

**Kommentar:** Dieser in seinem Erscheinungsbild sehr natürliche, flachgründige Weiher hat an allen Seiten flache Uferregionen. Er besitzt eine reiche Lebewelt an Klein- und Kleinstorganismen und, wie sich oben zeigt, ebenfalls eine große Anzahl an Libellen, Käfer- und Amphibienarten. Bemerkenswert ist ein Vorkommen des Neunstachligen Stichlings und des Kleinen Kolbenwasserkäfers. Bedroht ist der Weiher durch Viehtritt, Grünlandumbbruch und in ferner Zukunft durch die natürliche Sukzession. In seiner Umgebung befinden sich ein klares Fließgewässer (Schwarzwasser) und ausreichende Sommer- und Winterquartiere.

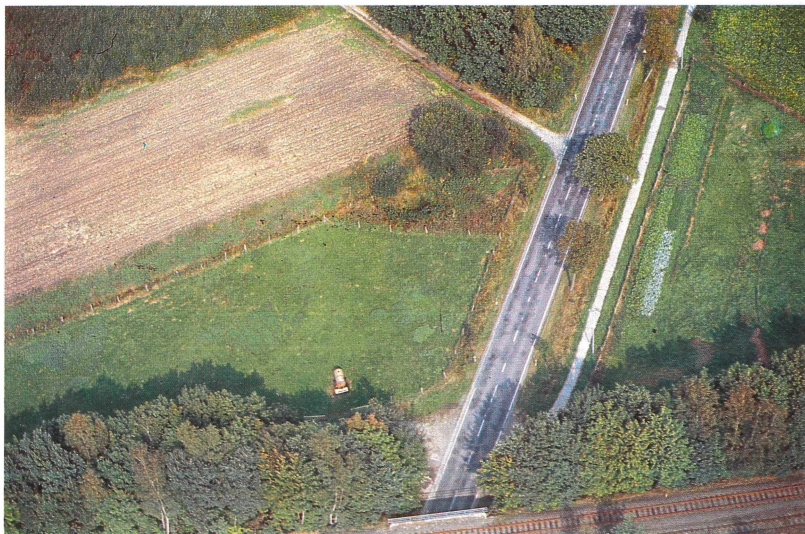
Abb. 11: Luftaufnahme des Wiesenweihers (Nr. 61) vom 13.9.1990

Für die Zukunft besteht die Gefahr des Grünlandumbruchs, aber auch der Überbauung (Ortsrandlage); dem ist entgegenzuwirken. Positiv anzumerken ist, daß das Gewässer mittlerweile vom Rest der Weide durch einen Zaun abgetrennt ist und jetzt Viehtritt verhindert wird.

In das Gewässer sollten zu den vorhandenen Pflanzen keine weiteren eingebracht werden, diese stellen sich von selbst ein.

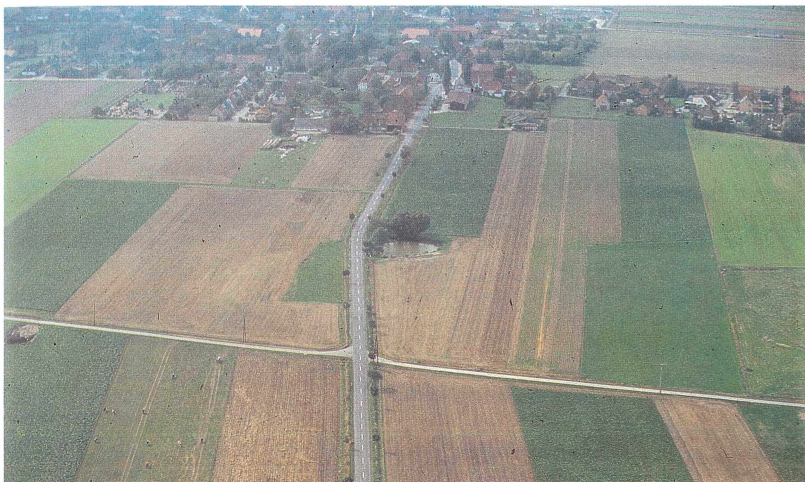
Abb. 22: Fischteich (Nr. 121) zwischen Meerdorf und Rüper (12.9.1990), Blick von Ost nach West.

**Kommentar:** Der Teich ist typisch für ein Gewässer in Ortsrandlage, leider weist dieser einen stärkeren Fischbesatz auf. Auch befinden sich solche Gewässer mittlerweile meist in Ackerland und eutrophieren "dank" des eingeschwemmten Kunstdüngers sehr leicht. Beim betrachteten Gewässer fehlt leider ein ausreichend breiter Grünstreifen, der verschiedene Negativaspekte mildern könnte. Untersuchungen zum Vorkommen von Fauna und Flora wurden vom Verfasser leider nicht vorgenommen.

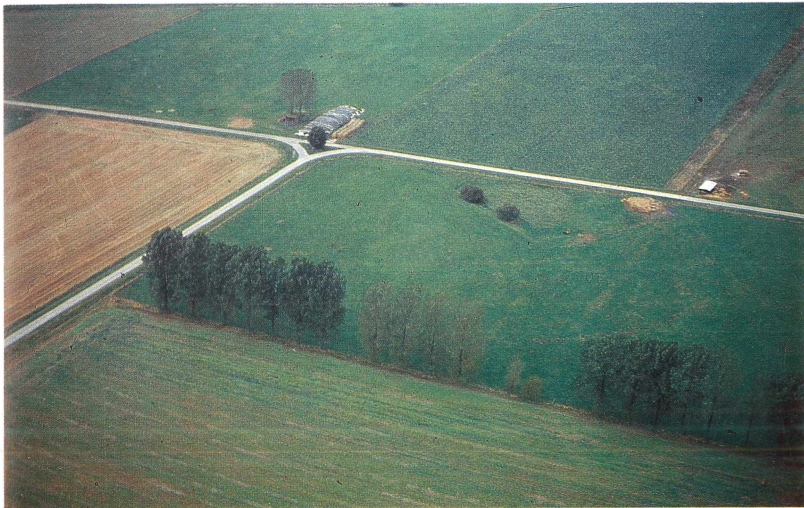
Abb. 26: Wiesenweiher (Nr. 163) am Oberger Lahberg, gesehen aus Süd (12.9.1990).

**Kommentar:** Das Gewässer befindet sich in einer Weide, ist nicht umzäunt (Viehtritt, Exkremente), im Durchschnitt 60–80 cm tief und ganz vom Gemeinen Wasserschwaden (*Glyceria maxima*) bedeckt. Es besitzt ausgesprochen flache Uferpartien und fiel 1990 mangels Niederschlägen trocken. An der Nordseite finden sich einige Büsche. Das nächstgelegene Kleingewässer im Oberger Holz ist weniger als 500 m entfernt und liegt im Aktionsbereich von so manchem Amphibium (Genaustausch). Eine direkte Bedrohung existiert nicht; wie vor einigen Jahren dem Landkreis Peine schon vorgeschlagen und von diesem akzeptiert, sollte nun endlich im kommenden Jahr das Gewässer in kleinen Teilen vorsichtig entschlammt und umzäunt werden.

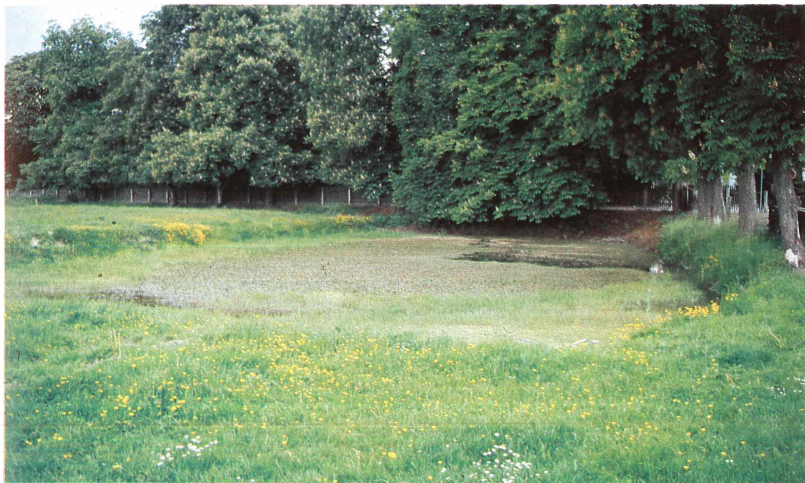
Abb. 28: Wiesenweiher Rosenthal (Nr. 173), 9.6.1987.

**Kommentar:** Dieser Weiher weist neben obigen Arten noch mehrere Horste des Großen Rohrkolbens und eine reichhaltige Kleintierfauna auf. Zumindest in diesem Jahr (10.09.90) ist er gegen Viehtritt durch einen Elektrozaun geschützt. Das Kleingewässer ist hervorragend für Naturbeobachtungen geeignet, man kann es, ohne Schaden anzurichten, von zwei Seiten prima einsehen.

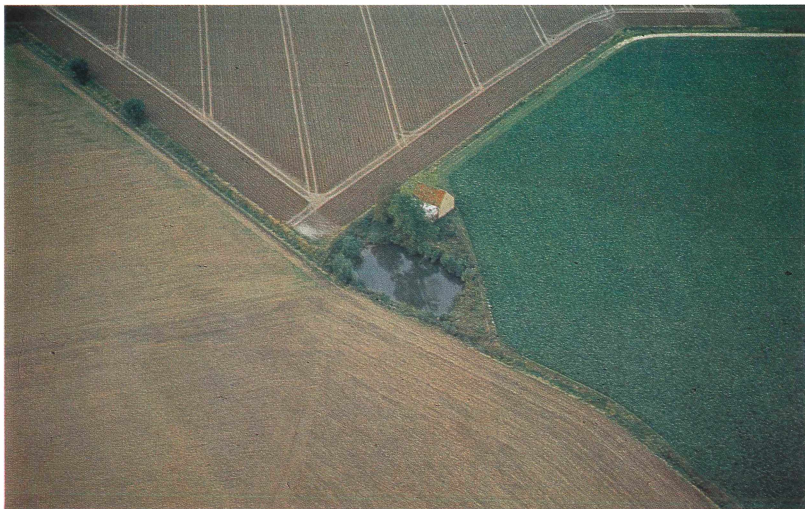
Abb. 29: Weiher bei Adenstedt (Nr. 181), 12.9.1990.

**Kommentar:** Das Gewässer weist im trüben Wasser keinerlei Bewuchs auf, hat aber am Ufer einen Bestand des Großen Rohrkolbens. Es ist ringsherum mit Büschen bepflanzt, diese beschatten die steilen Ufer in weiten Bereichen. Weiterreichendere Untersuchungen wurden noch nicht vorgenommen.

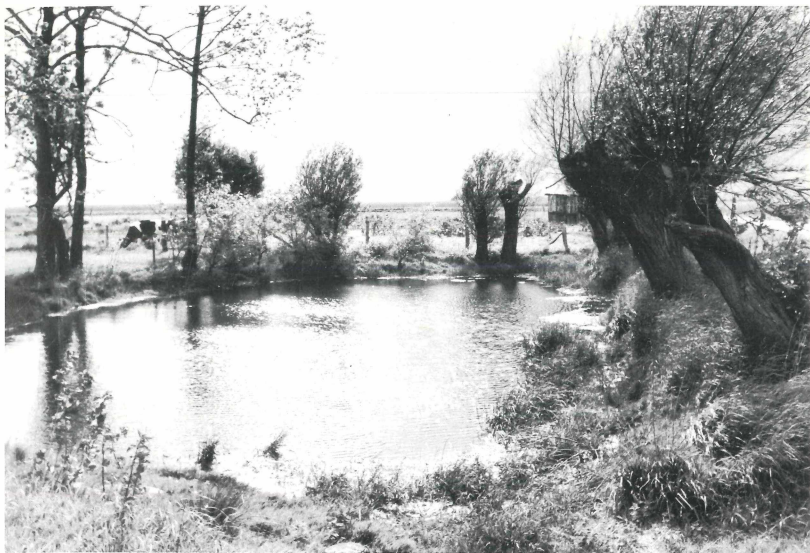
Abb. 30: Weiher (Nr. 185) bei Stedum, 9.6.1987.

**Kommentar:** Dieser natürliche Weiher sieht vorbildlich aus, er ist durch einen Zaun vom Weidevieh getrennt, besitzt Flachwasserregionen, ist vom Ackerland durch Grünstreifen und einen Weg getrennt, weist an seinen Ufern alte Kopfweiden auf und ist nicht eutrophiert. Leider liegen zu ihm bisher keine weiteren Daten beim Verfasser vor. Eine Gefährdung ist momentan nicht abzusehen.

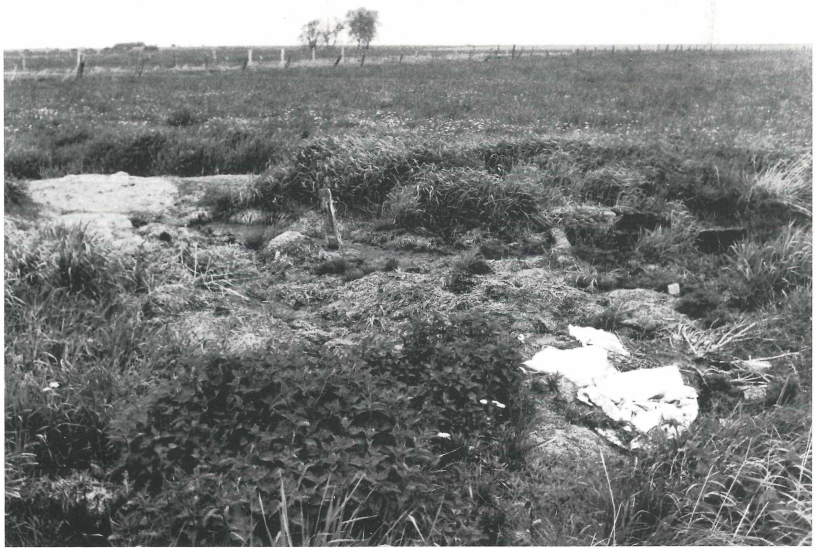
Abb. 31: Verfüllter Weiher bei Rötzum (Nr. 199), 6.4.1988

- 06.07.87 Vermüllung wird bemerkt und fotografiert.
- 16.05.87 Anschreiben der zuständigen Behörde, Schilderung des Sachverhaltes und Aufforderung zur Renaturierung.
- 05.10.87 Geländebegehung am Weiher mit einem Vertreter der Unteren Naturschutzbehörde.

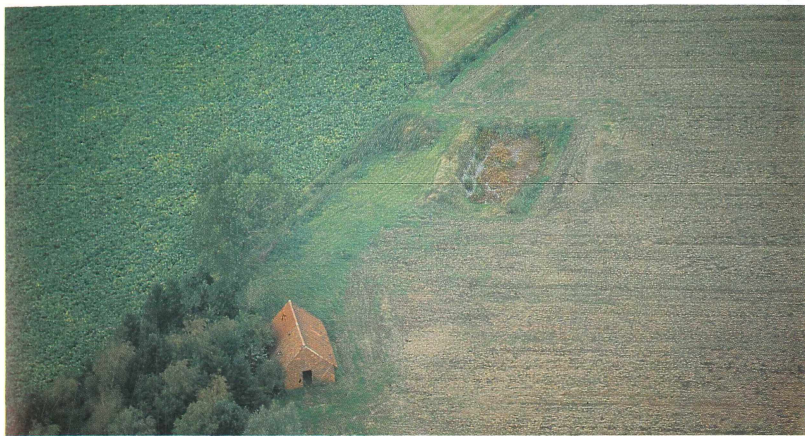
Abb. 32: Weiher im Ackerland bei Bekum (Nr. 202), 12.9.1990

**Kommentar:** Neben dem Ästigen Igelkolben gibt es im Gewässer noch eine Laichkrautart. Weitergehende Daten sind noch nicht ermittelt. Der Weiher ist direkt in seiner Existenz bedroht, schon 2/3 sind direkt vom Ackerland umschlossen. Der Grünlandumbruch schreitet immer weiter fort (ehemals Weide). Um dieses Kleingewässer muß unbedingt ein ausreichender Grünstreifen mit Büschen geschaffen werden, nur so kann der Eintrag von Bioziden und Kunstdünger gemildert werden.

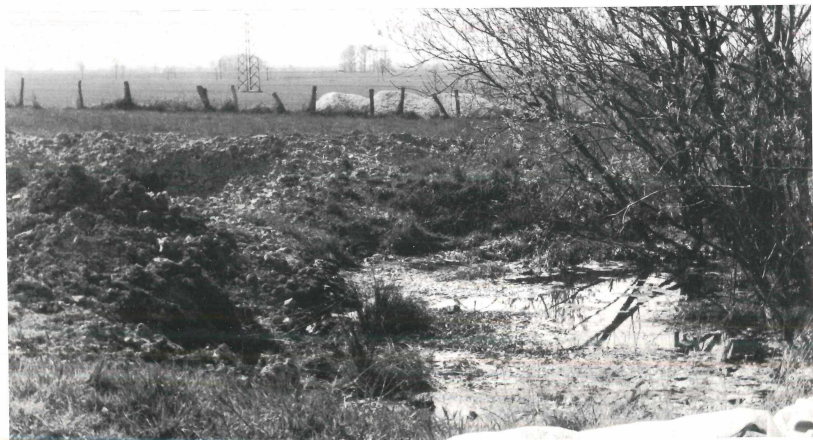
Abb. 34: Derselbe Weiher (Nr. 213) am 24.4.1988.

Als am 24.04.88 der Weiher erneut abgekeschert werden sollte, mußten erhebliche Bodenablagerungen notiert werden. Es wurden jedoch noch 3 (2 männl. und 1 weibl.) Teichmolche gefangen. Die Bodenablagerungen berührten zu diesem Zeitpunkt nur den Südrand des Gewässers. Ein schnelles Einschreiten war geboten. Am Ostrand des Gewässers lagerten und lagern auch derzeit noch Spritzmittelkanister, Reifen und Folien. Anhand von Fotos ist ein Vergleich vom gegenwärtigen Ist-Zustand mit dem Soll-Zustand möglich. Auf ein Schreiben an die Untere Naturschutzbehörde, in dem unter anderem obiger Fall mitgeteilt wurde, erfolgte

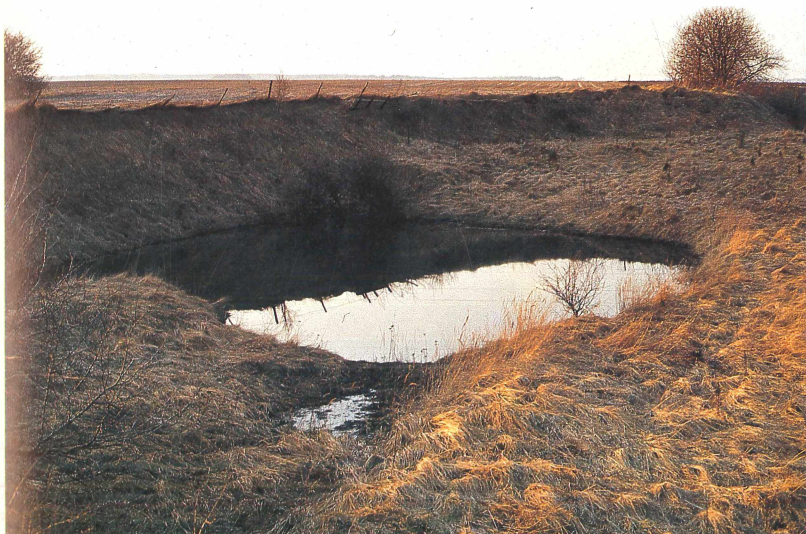
Abb. 40: Weiher (Nr. 234) in der Vöhrumer Mergelkuhle (13.3.1982).

**Kommentar:** Dieser Weiher geht auf die ursprüngliche Nutzung als Mergelbruch zurück, deshalb auch der Name Mergelkuhlen (insges. 5 Stück). Sie werden von der ehemaligen Hannoverschen Heerstraße durchschnitten. Die gesamten Vöhrumer Mergelkuhlen mit ihren Trockenrasen und -hängen sind aus faunistischer und floristischer Sicht ein überaus wichtiges Gebiet. Doch leider geschieht von Seiten der zuständigen Behörden absolut gar nichts, um dieses Gebiet zu schützen und zu entwickeln, obwohl schon vor Jahren seitens des privaten Naturschutzes ein Antrag auf einstweilige Sicherstellung und Ausweisung als großflächiges Naturdenkmal gestellt wurde. Wird sich hier zukünftig etwas bewegen?

Primär bedroht ist er nicht; geschieht jedoch nichts zum Schutz/Pflege des gesamten Gebietes, so wird er veröden.

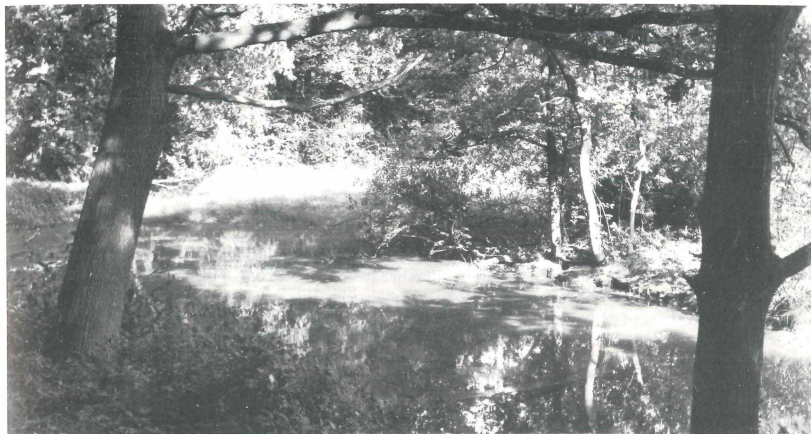
Abb. 42: Der Waldweiher (Nr. 251), gesehen vom Waldrand (Westen), nach der Renaturierung, 4.7.1988.

Aufgrund des eklatanten Laichgewässermangels im Peiner Raum und der Notwendigkeit, die in Übereinkunft mit dem Verein als schützenswert deklarierten Flutrasenbereiche in diesem Weiher zu erhalten und somit nicht auszubaggern, sollten die in einer Ausschreibung verplanten Mittel in Höhe von rund 6.000 DM auch zur Neuanlage eines Weihers innerhalb einer Weide unweit des zu renaturierenden Weihers (= wünschenswerte Vernetzung aufgrund der Ausbreitungsökologie der Amphibien) genutzt werden, wobei dort eine Umzäunung jeglichen Viehzutritt zu verhindern hätte.

Im Herbst 1987 führte dann ein Ilseder Hoch- und Tiefbauunternehmen die entsprechenden Baggerarbeiten durch, wobei der Verein die Aufsicht und damit die Gewähr dafür übernahm, daß möglichst schonend an beiden Stellen die Bagger und natürlich auch die Transportfahrzeuge des Unternehmens zum Einsatz kamen. Es ging dabei a) um die Vermeidung von Schädigungen der angrenzenden Bäume, b) um eine ausreichende Tiefe der Gewässer (mehr als 1 m verhindert das Durchfrieren im Winter) und c) vielfältige Uferlinie mit Flachwasserbereichen, bei gleichzeitiger Erhaltung der kleinen Rohrkolben- und Weihehölzerbereiche. Der Verein hatte an einem Weiher zuvor bereits wegen der für das Vorkommen von Lurchen notwendigen Besonnung ihrer Laichgewässer punktuell drei Eichen entfernt.

Derartige Renaturierungen bzw. Neuanlagen von Weihern etc. sind aufgrund der zu bewegenden Bodenmengen ohnehin nur in Abstimmung mit den zuständigen Behörden zur realisieren. In beiden Fällen waren es hier insgesamt 540 Kubikmeter Boden, wobei die Weiherneuanlagen mit 320 Kubikmetern den größeren Teil stellte. An beiden Gewässern bietet sich die Möglichkeit, die floristische und faunistische Besiedlung (besonders unter entwicklungsspezifischen Gesichtspunkten) eingehender zu untersuchen. Die dabei bisher festgestellten und bestimmten wasserbewohnenden Käfer zeigen aber bereits die Richtigkeit der beiden Maßnahmen.

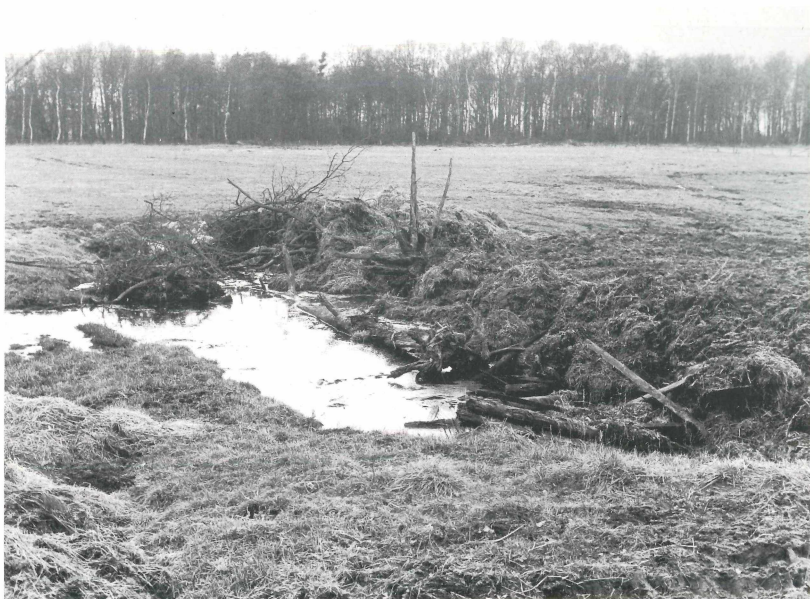
Abb. 44: Zustand des Weihers (Nr. 261) am 4.4.1983.

Hinzu kommt eine ausgeprägte Flora, unter anderem mit dem Zarten Hornblatt (*Ceratophyllum submersum*) (RL NDS 1 B). Diesen Zustand beschreibt das Foto vom 4.4.83.
