Naturkatastrophen – Unwetterereignisse 1987 und 1988 im Stubaital

Regine Blättler, Roland Baumhauer und Horst Hagedorn*

Zeitschrift/Journal: [Berichte der Bayerischen Akademie für Naturschutz und Landschaftspflege \(ANL\)](#)

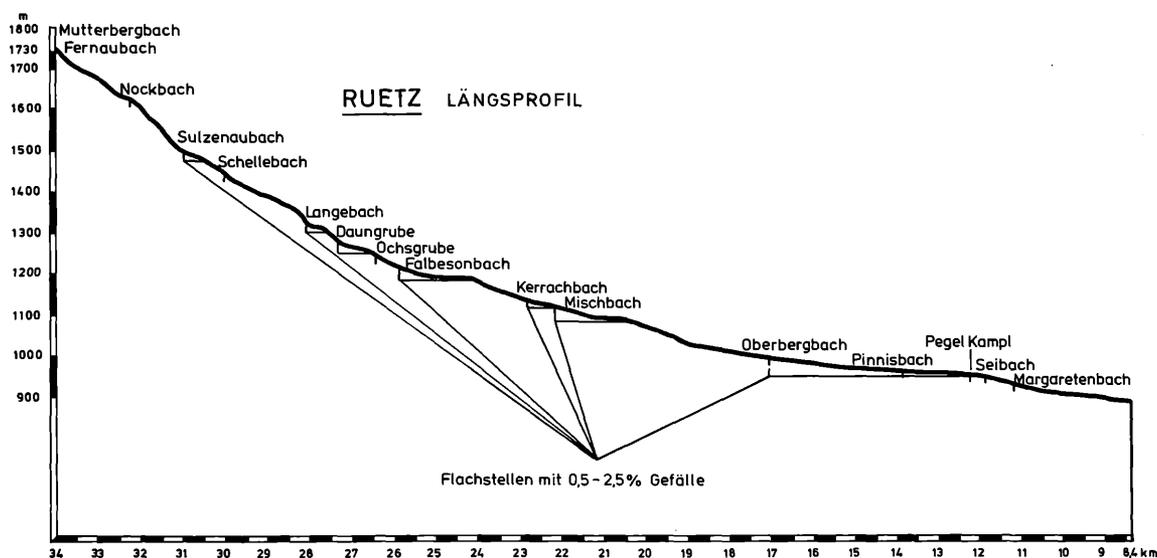
Figur 1

Stubaital – ein Längsprofil

Stubai Valley – a transverse profile

Von der Mutterbergalm bis Ranalt herrschen mehr oder weniger ausgeglichene Gefällsverhältnisse vor. Der weitere Talverlauf gliedert sich in deutliche Flachstellen (z.B. Ranalt, Falbeson, Volderau, Kröbzbach) und dazwischenliegende steilere Abschnitte. Die Flachstellen haben dabei ein Gefälle von 0.5 - 2.5%, die steileren Bereiche von 3 - 8% (Fig. 1).

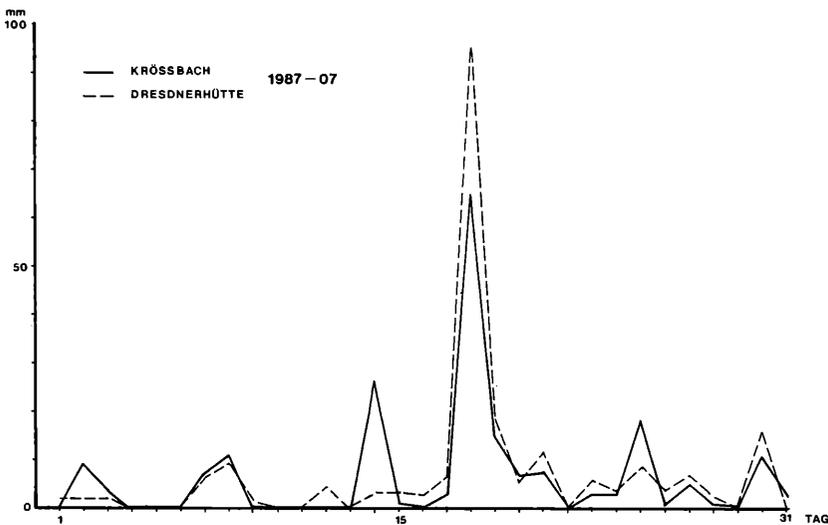
Figur 2

Niederschlag (mm/Tag)

Juli 1987

Am 18. Juli wurden, ausgehend von einem Tief über den Britischen Inseln und einem weiteren Tief über Italien bei anhaltender südwestlicher Höhenströmung, feuchtwarme Luftmassen gegen die Alpen geführt. Starke Niederschläge, die bis gegen 4000 m in Form von Regen fielen waren die Folge. In Bereichen unmittelbar nördlich des Alpenhauptkammes (Station Dresdner Hütte/Subaital) wurden dabei Intensitäten von über 100 mm in 36 Stunden gemessen, was die Wasserführung der einzelnen Bäche rasch ansteigen ließ (Fig. 2). Gegen 22⁴⁵ MEZ erreichte der Wasserstand am Pegel Kampl/Ruetz seinen Spitzenwert. Der Durchfluß dürfte zur selben Zeit mindestens 150 m³/sec betragen und damit weit über einem 100-jährigen Ereignis gelegen haben (Bei den angegebenen Meßwerten handelt es sich um vorläufige Daten des Hydrographischen Dienstes Innsbruck).

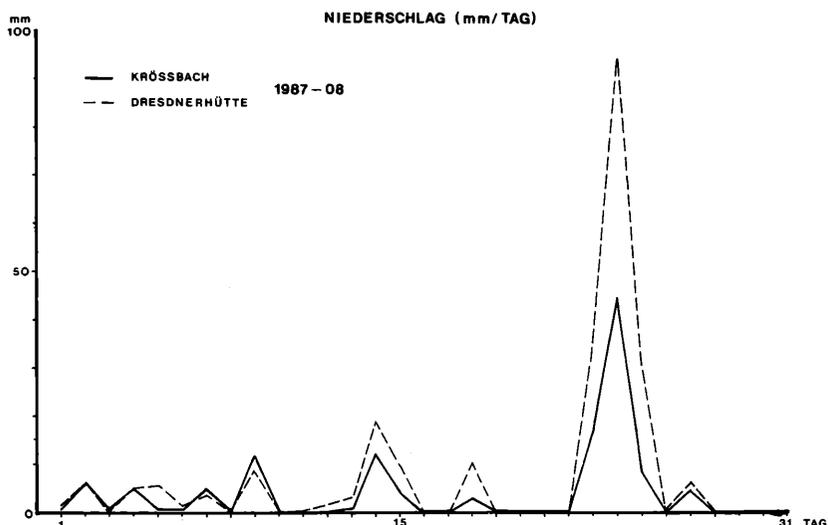
Figur 3

Niederschlag (mm/Tag)

Agust 1987

Tiefs über Südsandinavien steuerten am 23. August gegen die Alpen. Vor Eintreffen der Kaltfront kam es an der Alpennordseite zu Föhn, wodurch die 0°-Grenze der Temperatur wiederum bis auf 4000 m anstieg. Die Folge waren vor allem in der Nähe des Alpenhauptkammes, mit Zentrum über dem Talschluß im Bereich der Dresdner Hütte, intensive Aufgleit-Niederschläge (Station Dresdner Hütte 158,6 mm, vorläufiger Meßwert des Hydrographischen Dienstes) (Fig. 3), welche auf den stark ausgeaperten Gletschern rasch abfließen. Auch dieses Hochwasser hatte also, wie das Julihochwasser, seinen Ursprung in weit über 2000 m Höhe und konzentrierte sich wiederum auf die an den Alpenhauptkamm angrenzenden Einzugsgebiete.

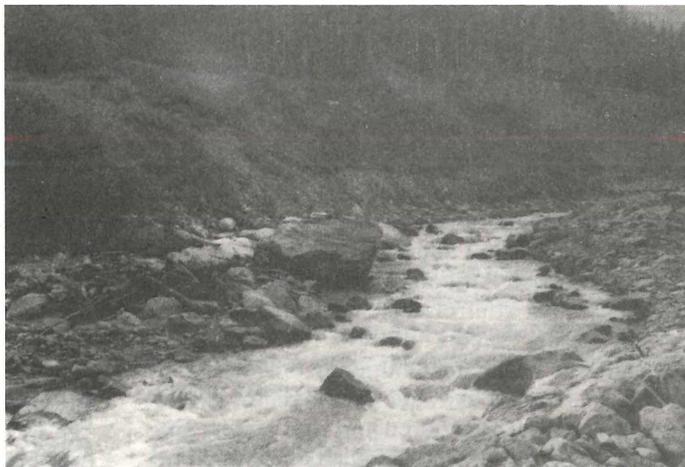
Abbildung 2

Ruetz bei Ranalt/Stubaital. Übergang einer Schluchtstrecke mit reinem Materialdurchtransport zu einer flacheren Talweitung mit entsprechender Materialauflandung, innerhalb deren sich der Bach einen neuen Abfluß suchte. An den Ufern kam es zu Uferanbrüchen.

Ruetz near Ranalt/Stubai Valley. Transition from a ravine stretch with pure material transport to a flatter wider valley with correspondending material deposit within which the stream seeks a new outlet. The banks collapsed in some places.

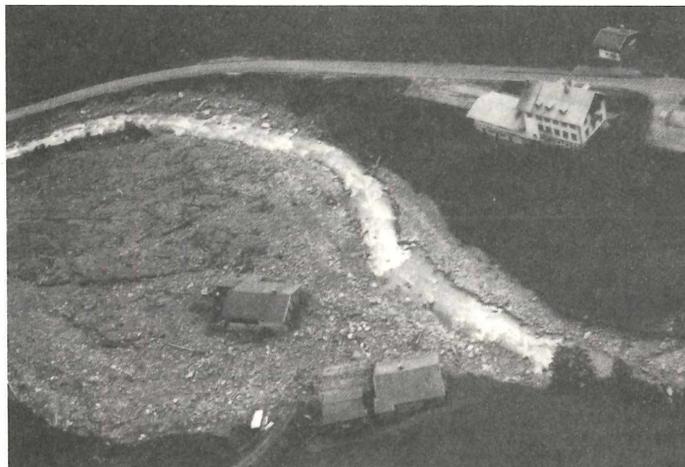
Abbildung 3

Ruetz bei Neustift/Moos. Damnbrüche führten zur Überflutung der Wiesen und Felder. 1-2 m mächtige Sandablagerungen blieben nach Abfluß des Wassers zurück.

Ruetz near Neustift/Moos. Broken dams led to flooding of the meadows and fields. 1-2 m deep sand deposits remain after the waters recede.

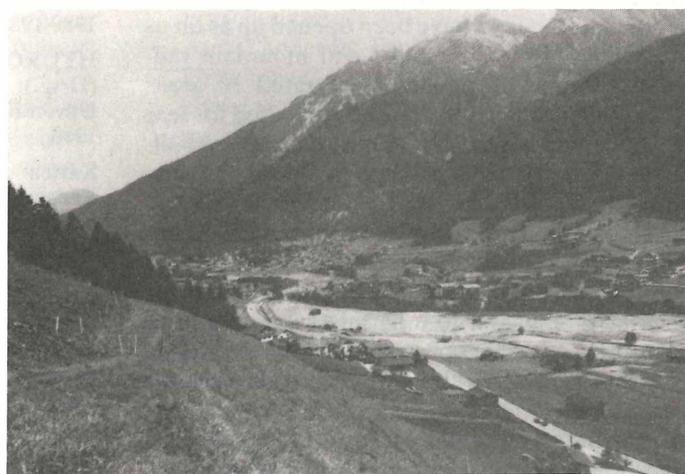
Abbildung 4

1988 wurde als Schutz vor einer weiteren Verlegung der Besuchalm im Langental ein auf ca. 15.000 m³ dimensioniertes Auffangbecken errichtet. Nach nur einem Hochwasserereignis im August 1988 war dieses Becken zu ca. 80 % verfüllt.

In 1988 a 15.000 cu.m large reservoir was constructed as protection against a further shifting of the Besuchalm meadow in the Langental Valley. After only one flood in August 1988 this lake was filled to approx 80 %.

Als Sofortschutz wurde ein auf ca. 15 000 m³ dimensioniertes Auffangbecken errichtet, um die Besuch Alm vor einer erneuten Verlegung zu schützen. Kurz nach Fertigstellung der Verbauung und Wiederbegrünung der Almflächen ging in der Nacht vom 20. auf den 21. August 1988 der Langenbach aufgrund eines nur 5-stündigen Gewitterregens mit Niederschlägen von ca. 50 mm (48.6 mm Station Dresdner Hütte, vorläufiger Meßwert des Hydrographischen Dienstes Innsbruck), erneut ab. Dabei wurde das Auffangbecken oberhalb der Besuch Alm (Bild 4) zu ca. 80% verlegt und das Schloß am Ausgang des Beckens zerstört. Der im Herbst 1987 im Unterlauf kurz vor der Mündung wieder in sein neues Bett gezwungene Langenbach brach hier erneut aus und floß, wie die beiden Male 1987 wieder über die alte Abflußrinne dem Vorfluter zu. Neuerliche Räumarbeiten waren nötig, um den Langenbach in sein Bett zurückzuleiten.
