# Anordnung und Verteilung der Lesesteinriegel der nördlichen Frankenalb

- am Beispiel der Großgemeinde Heiligenstadt in Oberfranken

Rainer Hahn

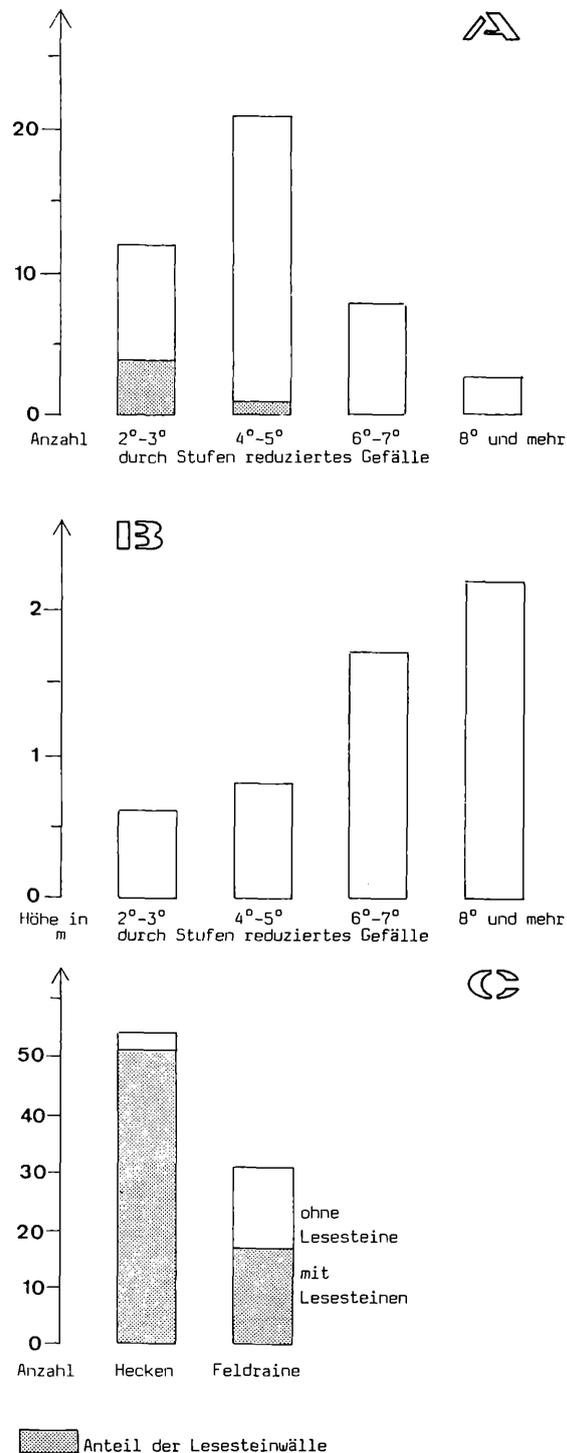
Abbildung 1

- A) Ausbildung von Lesesteinstufen und -wällen in Abhängigkeit vom Gefälle  
 B) Lesesteinstufen und ihre durchschnittliche Höhe in Beziehung zum Gefälle  
 C) Koppelung von Hecken und Feldrainen mit Lesesteinriegeln in unbereinigten Gemarkungen

Die Längsgrenzen der Besitzparzellen verlaufen in Hanglagen in der Regel ebenso wie die Bearbeitungsrichtung der Felder, die Lesesteinstufen und die auf ihnen wachsenden Hecken bzw. Feldraine isohypsenparallel (Abb. 2), was insgesamt ein System mit erheblicher erosionshemmender Wirkung ergibt. Als Indiz für diese Wirkung kann die Höhe der Stufen gelten, die diese mit zunehmendem Gefälle erreichen (Abb. 1B).

Daß die Lesesteine maßgeblich an der Entwicklung der Stufen beteiligt sind, zeigt sich anhand der Korrelation der Höhe der Stufen mit dem Gefälle. Beträgt das (durch Stufen reduzierte) Gefälle  $2^\circ$  bis  $3^\circ$ , so liegen ein Drittel der Riegel als Wälle auf dem Kulturboden (Abb. 1A), bei  $4^\circ$  bis  $5^\circ$  beträgt die durchschnittliche Höhe der Stufen bereits 0,8 Meter, der Anteil der Wälle an den Riegeln nur noch 5%. Bei  $6^\circ$  bis  $7^\circ$  gibt es keine Wälle mehr, die durchschnittliche Stufenhöhe beträgt 1,7 Meter (Abb. 1). Durch die Höhe der Stufen wird eine Reduzierung des Gefälles erzielt, was wiederum erosionshemmend wirkt (Abb. 1B).

Die Lesesteinstufen sind entweder feldrainähnlich ausgebildet oder mit Hecken bestockt. Von 52 untersuchten Hecken stehen über 90% auf Lesesteinen, von 31 Feldrainen ist etwa die Hälfte mit Lesesteinen gekoppelt (Abb. 1C).

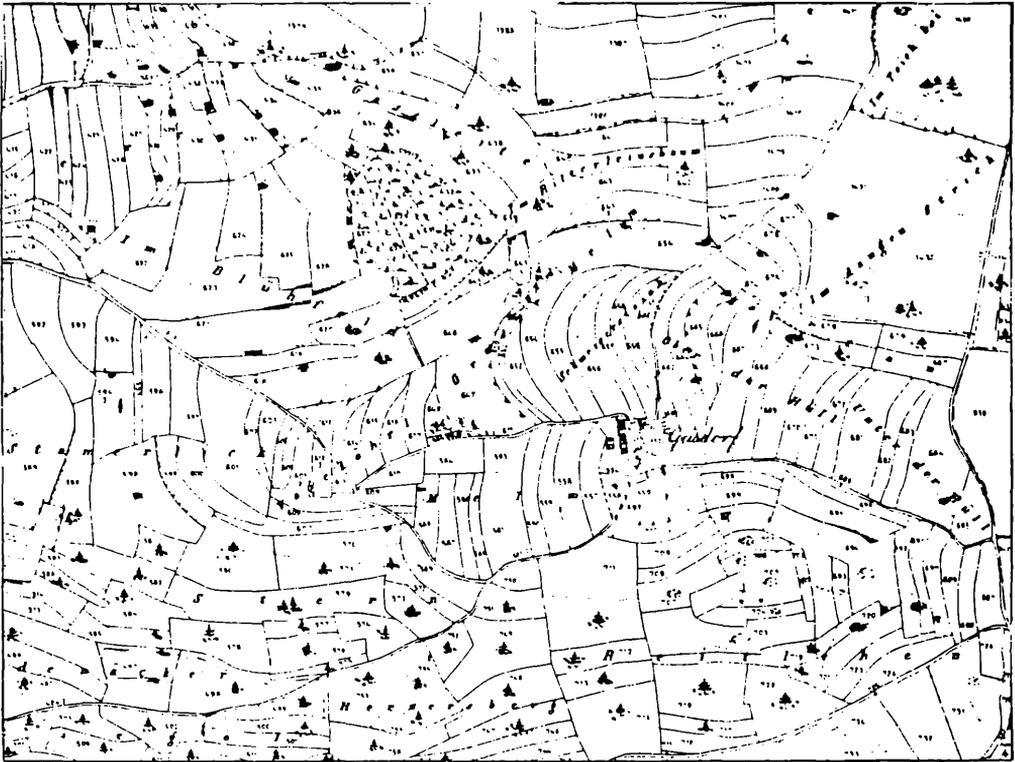
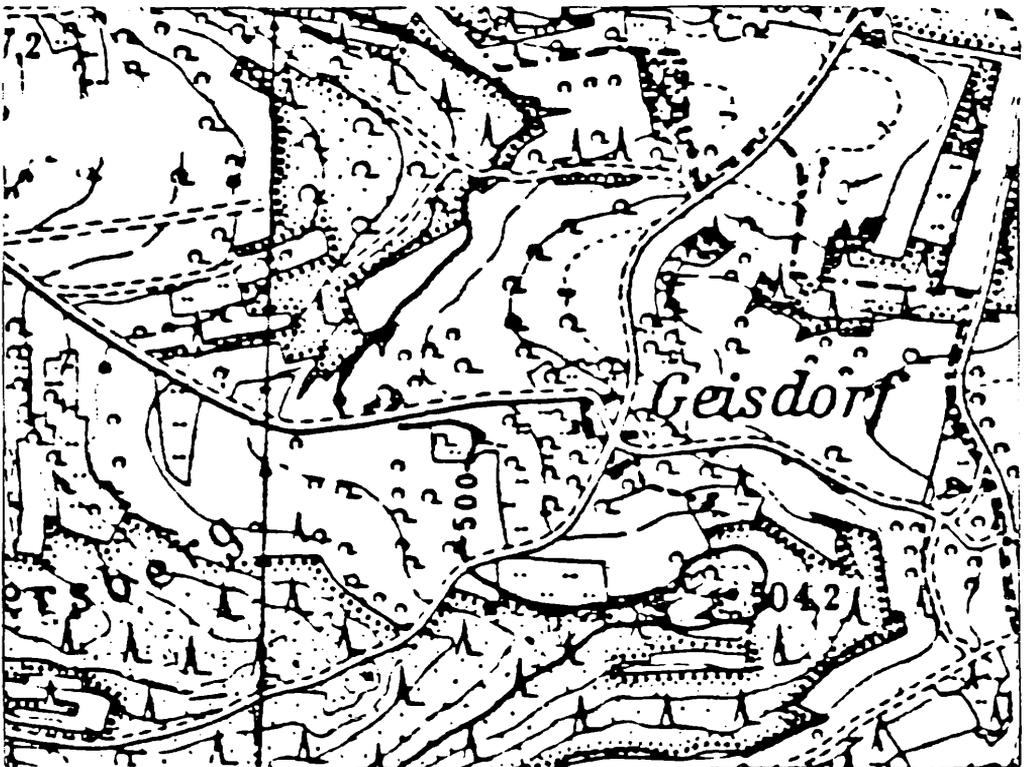
**Abbildung 2**

A) aus Flurkarte NW 85/15, 1:5 000, verkleinert

B) aus Top. Karte Blatt 6032, 1:25 000, vergrößert

Die Längsgrenzen der Besitzparzellen verlaufen in Hanglagen in der Regel, ebenso wie die Bearbeitungsrichtung, quer zum Gefälle. Auch die Lesesteinstufen und die auf ihnen wachsenden Feldraine bzw. Hecken sind isohypsenparallel ausgerichtet, was insgesamt ein System mit erheblich erosionshemmender Wirkung ergibt.

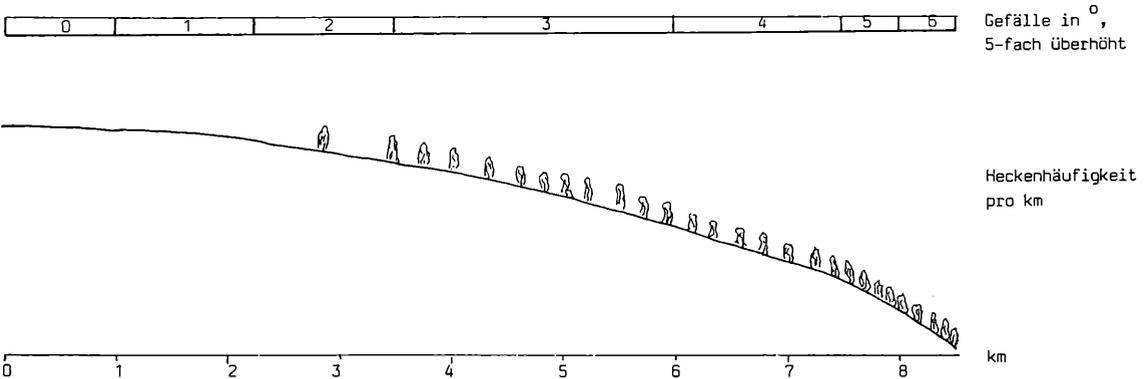
**Abbildung 3**  
Hecken und ihre Korrelation mit der Hangneigung am Beispiel Oberngrub

Nicht nur Höhe und Ausrichtung der Lesesteinstufen stehen in einem direkten Zusammenhang mit dem Gefälle, sondern auch ihre Häufigkeit und räumliche Verteilung. So nimmt die Anzahl der Stufen und damit auch die der auf ihnen wachsenden Hecken und Feldraine mit dem Gefälle zu (Abb. 3). Das Gefälle scheint der wesentliche, für die Anlage von Lesesteinstufen verantwortliche Faktor zu sein, hinter dem andere Gegebenheiten wie z. B. der Skelettanteil der Böden weit zurückstehen (Abb. 3). So haben auch die Böden mit geringster Mächtigkeit und geringem Gefälle z.B. zwischen Tiefen- und Hohenpölz nach Auskunft der Bauern auch vor der Flurbereinigung niemals eine Heckendichte

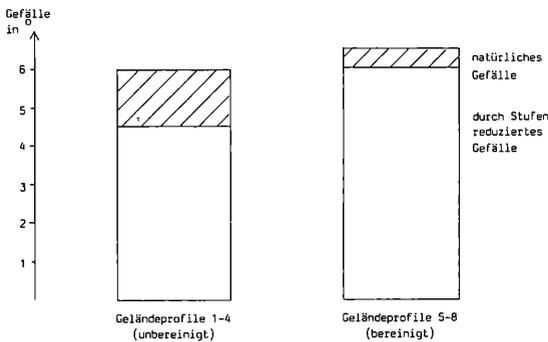
**Abbildung 4**  
Reduzierung des Gefälles an Hängen mit überwiegend ackerbaulicher Nutzung.

In den unbereinigten Gemarkungen wird das Gefälle durch die Geländestufen von 6 auf 4,5° vermindert, in den bereinigten dagegen nur von 6,5° auf 6°.

Durch die Flurbereinigung werden Lesesteinriegel zum Großteil auf den Hochflächen und auf den langen, bis 6° geneigten und landwirtschaftlich ackerbaulich genutzten Hängen entfernt. Hierdurch wird das Gefälle erhöht. Dies fördert die Bodenerosion und insbesondere die Auswaschung der Fein- und Nährstoffe. Auf den unbereinigten Vergleichshängen wird durch Lesesteinstufen das Gefälle durchschnittlich von 6° auf 4,5° verringert, auf den bereinigten von 6,5° dagegen lediglich auf 6°! (Abb. 4)

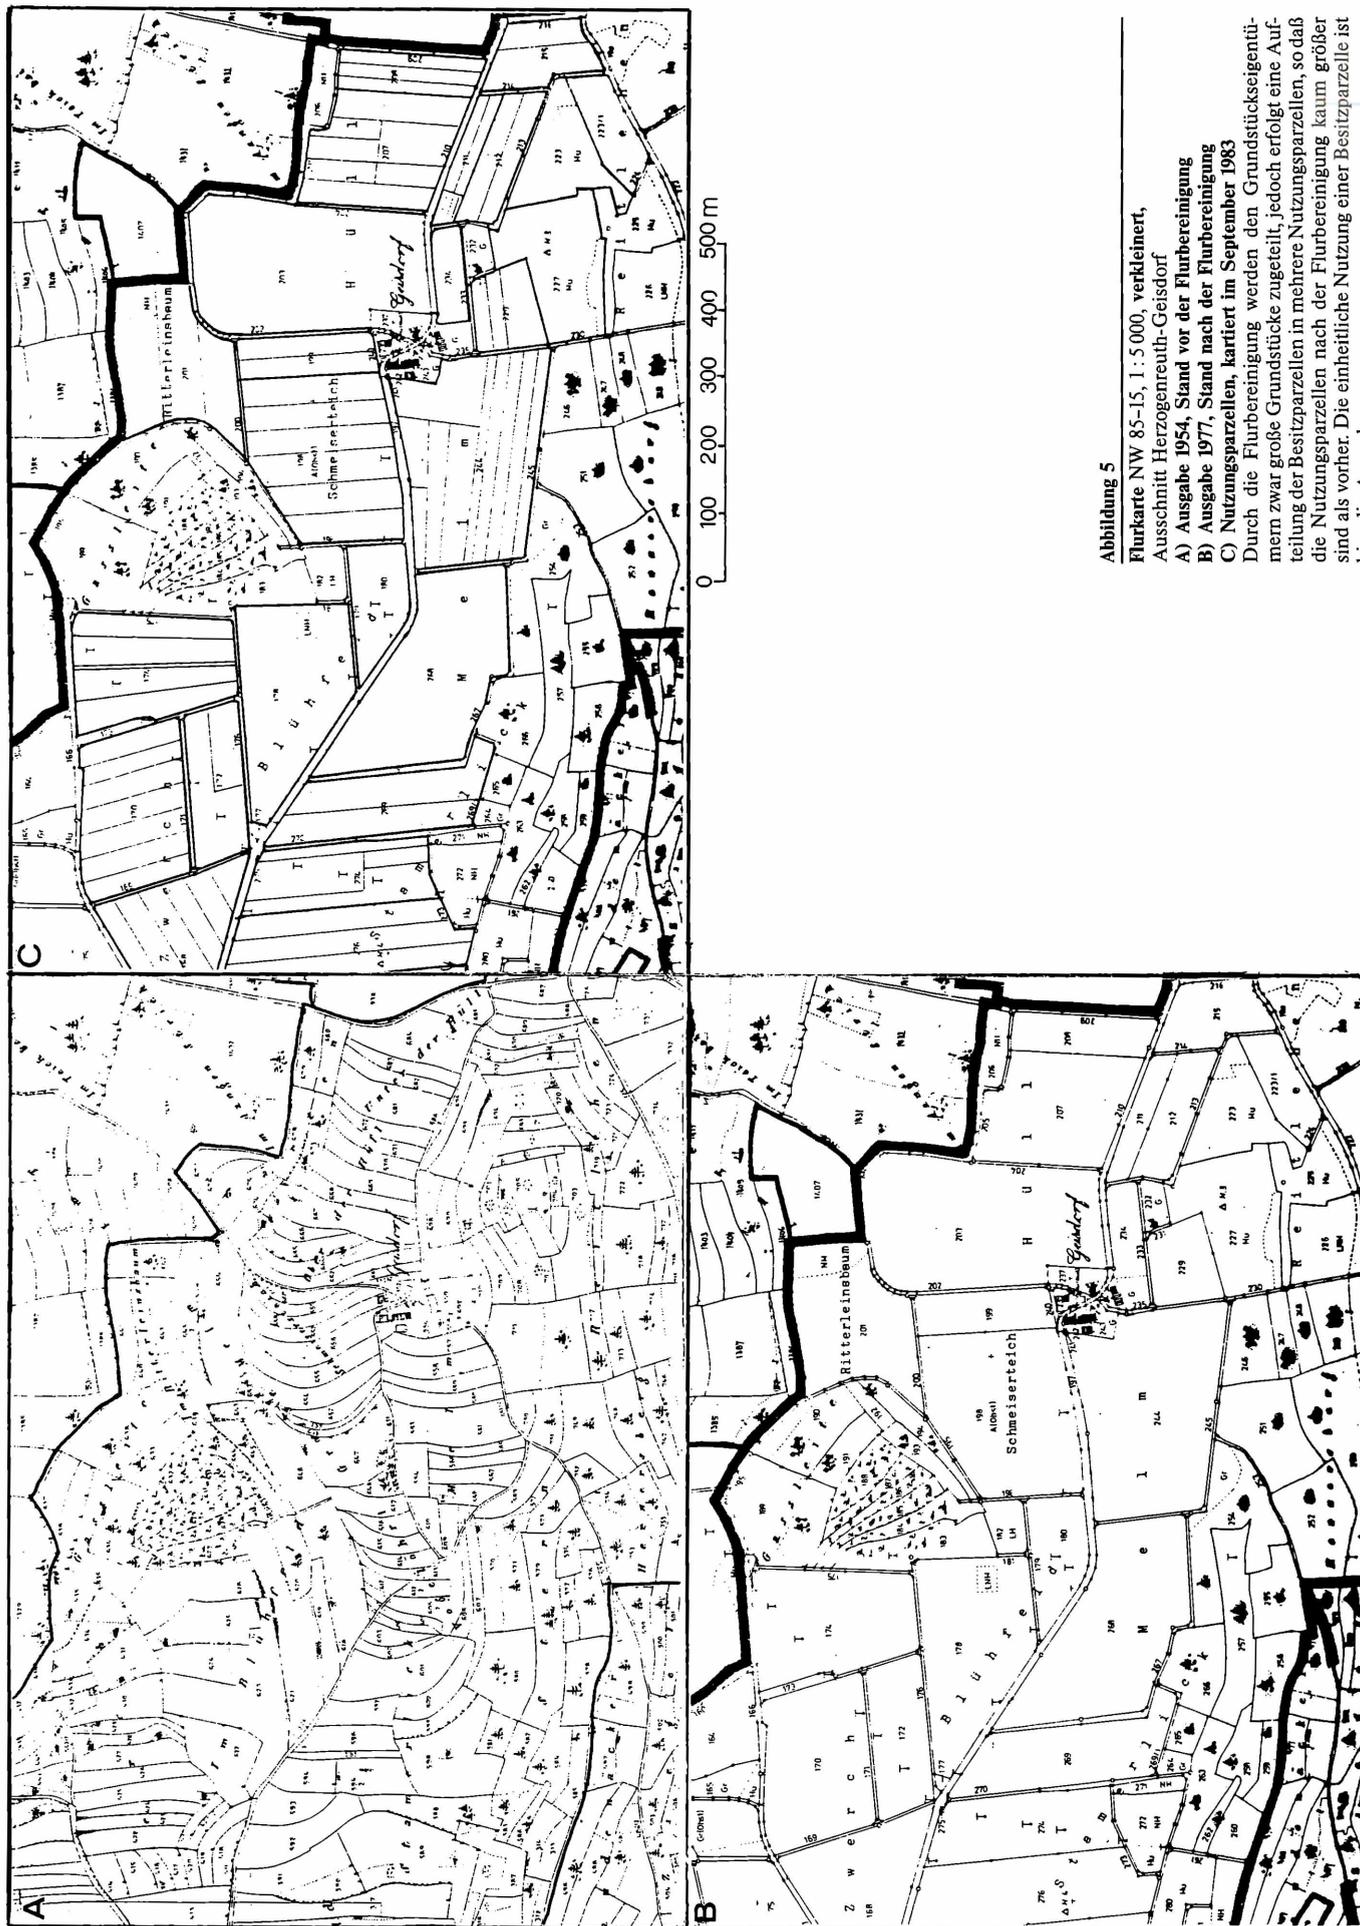
**Abbildung 5**

**Flurkarte NW 85-15, 1:5 000, verkleinert,  
Ausschnitt Herzogenreuth-Geisdorf**

- A) Ausgabe 1954, Stand vor der Flurbereinigung**
- B) Ausgabe 1977, Stand nach der Flurbereinigung**
- C) Nutzungsparzellen, kartiert im September 1983**

Durch die Flurbereinigung werden den Grundstückseigentümern zwar große Grundstücke zugeteilt, jedoch erfolgt eine Aufteilung der Besitzparzellen in mehrere Nutzungsparzellen, so daß die Nutzungsparzellen nach der Flurbereinigung kaum größer sind als vorher. Die einheitliche Nutzung einer Besitzparzelle ist hier die Ausnahme.

Im Rahmen der Flurbereinigung werden den Landwirten zwar große Flächen zugesprochen, jedoch beginnt der Landwirt unmittelbar nach der Zuteilung mit der Aufsplitterung seiner Besitzparzelle in mehrere Nutzungspartellen, so daß am Ende die Fläche der Nutzungspartellen nach der Flurbereinigung kaum größer ist als vorher (Abb. 5).

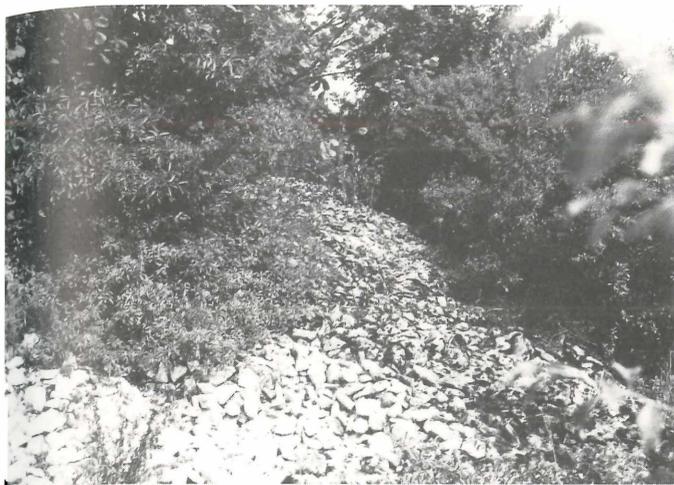
1

**1 Lesesteinriegel bei Oberngrub.**

In der Regel haben sich heute auf den Lesesteinriegeln, die quer zum Gefälle angeordnet sind, Hecken entwickelt.

Nur anhand einiger weniger geöffneter Lesesteinstufen kann nachgewiesen werden, daß hier die Geländestufen ihre Entstehung maßgeblich dem Sammeln von Lesesteinen verdanken. Ansonsten werden Geländestufen hier immer dann als Lesesteinstufen angesprochen, wenn an der Oberfläche Lesesteine sichtbar sind. Es ist durchaus denkbar, daß zumindest für einen Teil der Stufen andere Ursachen für ihre Entstehung mit herangezogen werden müssen. Dies kann nur durch das Öffnen der Stufen eindeutig geklärt werden, was bei ihrer teilweise erheblichen Mächtigkeit großen Aufwand erfordert. Aber auch anderweitig entstandene Stufen dürften durch das Sammeln von Lesesteinen zumindest erheblich an Umfang und Höhe zugenommen haben. (Foto 1)

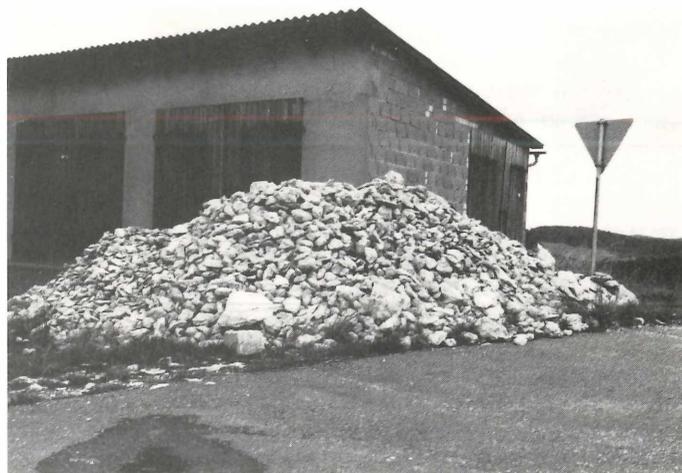
2

**2 Lesesteinhaufen bei Hohenpözl.**

In den bereinigten Gemarkungen dürfen die Lesesteinhaufen nicht mehr zu Riegeln aufgeschichtet werden. Sie werden zu Haufen aufgeworfen und schließlich abtransportiert. Doch heute schon ist vielen Bauern der Transportaufwand zu hoch; einige Haufen bleiben liegen.

Gesammelt werden die Lesesteine das Jahr über auf den Flächen der Bauern und dort werden sie zu Haufen aufgeworfen (Foto 2) und schließlich abtransportiert. Heute schon bleiben einige Lesesteinhaufen einige Jahre liegen. So könnte sich hier langfristig ein Landschaftsbild entwickeln, wie wir es von der nicht flurbereinigten Hochfläche von Dürrbrunn mit seinen vielen Lesesteinhaufen her kennen. Dies bedeutet aber ebenso Landverlust für die Bauern, ohne die erosionshemmende Kraft der Lesesteinriegel zu nutzen.

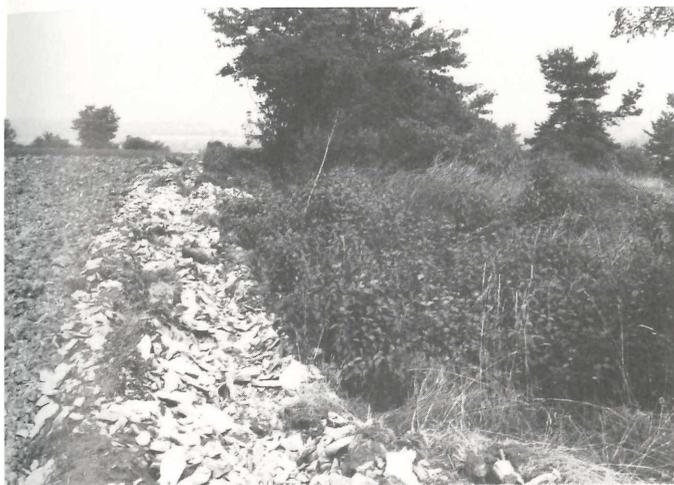
3

**3 Angepflügter Lesesteinriegel am Seigelstein.**

Einem Bauern ist es mit seinen Mitteln kaum möglich, einen Lesesteinriegel zu entfernen. Hierdurch sind die auf ihnen wachsenden Hecken bestens geschützt, da sie allenfalls auf Stock gesetzt, nicht aber beseitigt werden können.

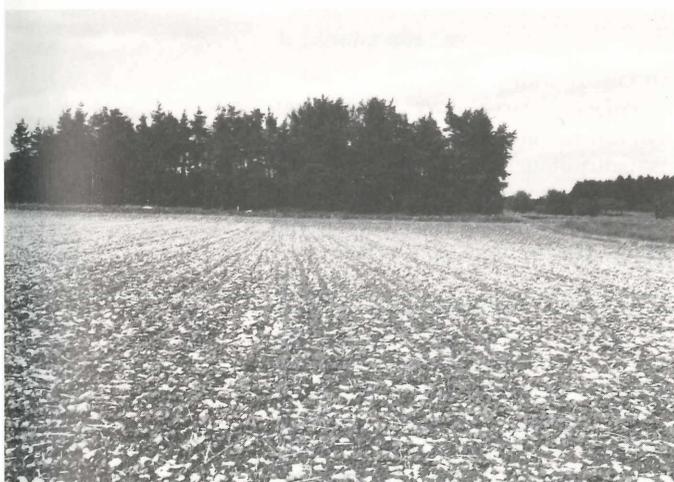
4

**4 Scherbenacker bei Oberngrub.**

Die Lesesteinriegel nehmen mit dem Gefälle in ihrer Anzahl zu. Auf den schwach reliefierten Hochflächen sind sie selten, wie hier auf dem Scherbenacker bei Oberngrub; an den Hängen hingegen sind sie häufig und teilweise von erheblicher Mächtigkeit.

aufgewiesen, die der der Tiefenpölzer Hanglagen mit mächtiger Hangschuttdecke entspricht. Ähnliches gilt für Teile der Hochfläche von Oberngrub (Foto 4).

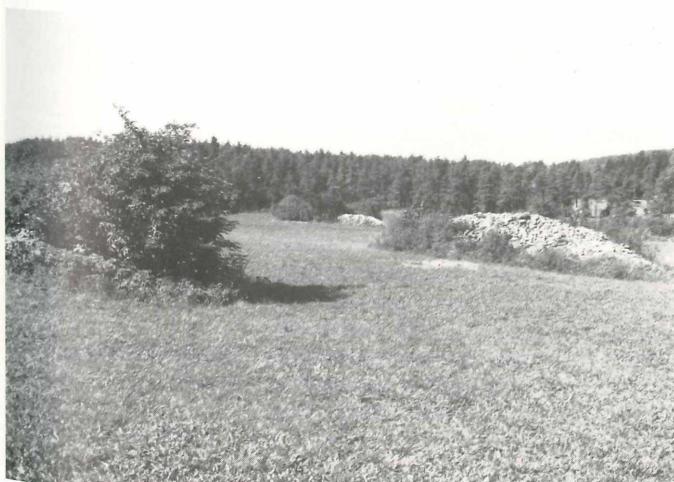
5

**5 Lesesteinhaufen auf der Hochfläche von Dürnbrunn.**

Solche Lesesteinhaufen finden sich nur auf den Hochflächen, nicht aber an den Hängen.

Dies alles legt die Vermutung nahe, daß die Lage der Lesesteinriegel weder durch den Zufall bestimmt ist, noch als eine Folge der Realteilungssitte erklärt werden kann. Gestützt wird dies durch weitere Beobachtungen. So sind z.B. auf der Hochfläche bei Dürrbrunn die Lesesteine nicht zu Riegeln, sondern zu Haufen aufgerichtet (Foto 5).
