Die Vegetation der Elbinsel Neßsand bei Hamburg vor dem Hintergrund der Gefährdung tidebeeinflusster Auen

von Helmut PREISINGER

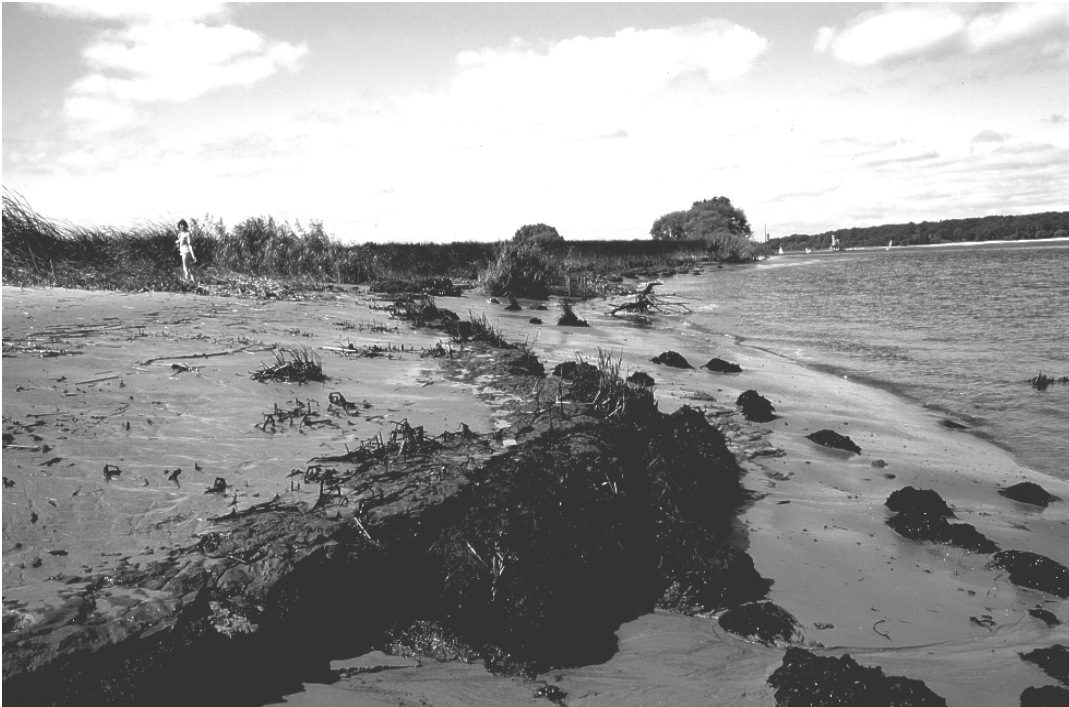
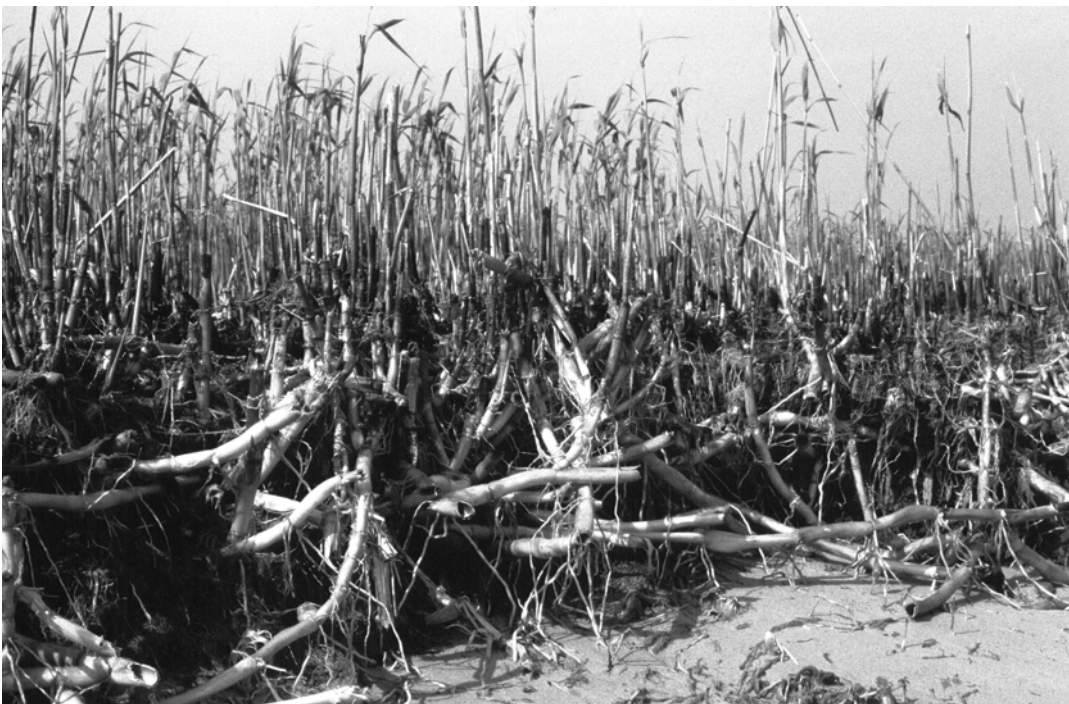
Abb. 4:

Erodiertes Ufer an der Nordostseite Neßsands (1983), aufgenommen in der Nähe der heutigen Durchbruchstelle (s. Karte Abb. 1);

Oben: Auelehm- und Röhrichtreste;

Unten: Freigespülte Rhizome des Schilfs (*Phragmites australis*).
