Die Vegetation der Elbinsel Neßsand bei Hamburg vor dem Hintergrund der Gefährdung tidebeeinflusster Auen

von Helmut PREISINGER

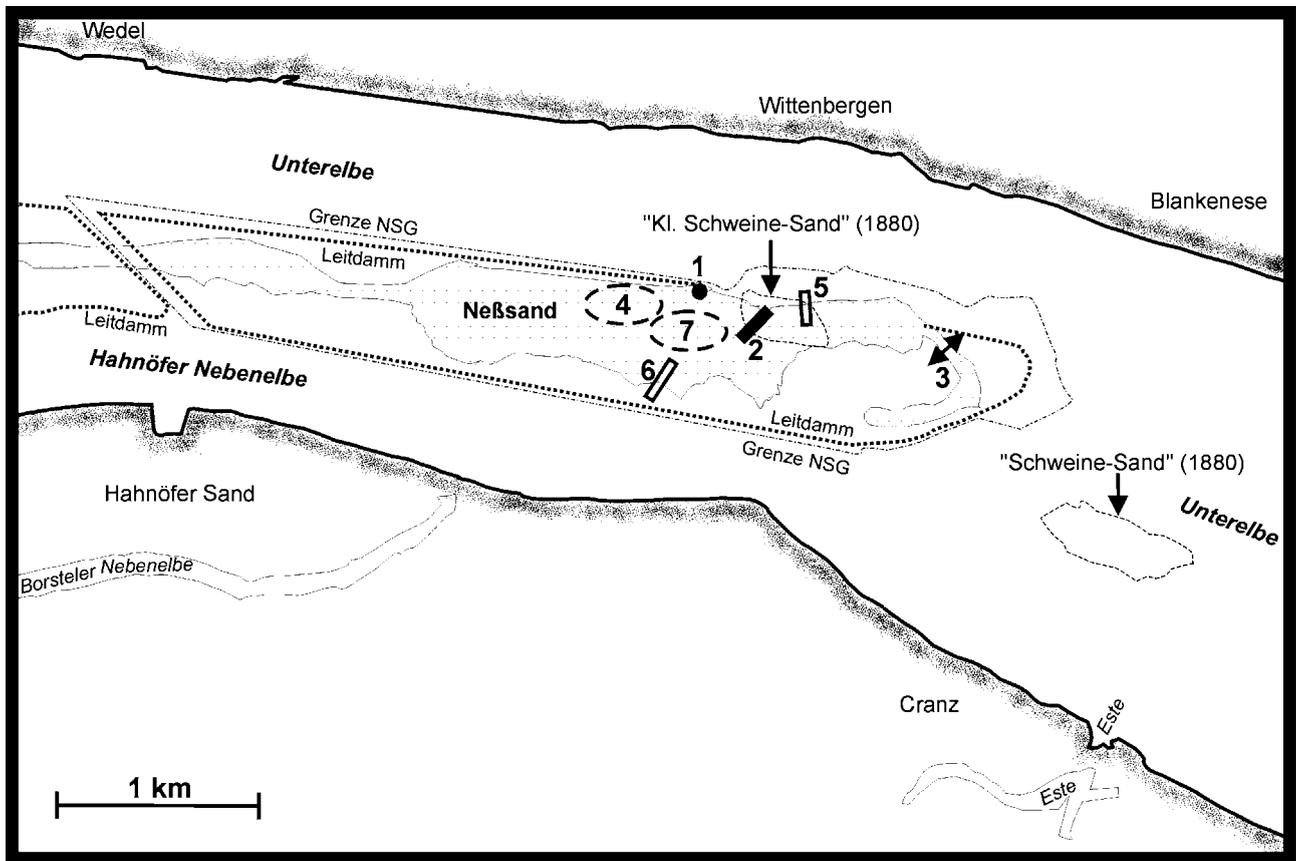
Abb. 1:

Mittlerer und östlicher Teil der heutigen Insel Neßsand, Lage der früheren Inseln "Kleiner Schweinesand" und "Schweinesand" um 1880 sowie im Text behandelte Orte.

- 1 Warft und Radarturm
- 2 durch Ausbaggerung erweiterter Priel
- 3 Durchbruchstelle
- 4 Modellierete Sandflächen mit ausgepflanzten Arten
- 5 Beispiel Ufer-Querprofil Nordufer (Abb. 2 und Tab. 2)
- 6 Beispiel Ufer-Querprofil Südufer (Abb. 3 und Tab. 3)
- 7 Vegetationsaufnahmen der Sand-Aufschüttungen (Tab. 4)

Der durch Ausbaggerung erweiterte Priel (Lage s. Karte Abb. 1) zeigte zum Zeitpunkt der Exkursion im August 2001 an seinen Rändern eine artenreiche Vegetation aus einjährigen und ausdauernden Kräutern und Stauden. Hierbei handelt es sich um eine kurzlebige Pflanzengesellschaft, u.a. aus Arten der Tritt- und Zweizahngesellschaften sowie der Hochstaudenfluren, die an stark veränderliche Standorte und an Übergangstandorte zwischen zwei Ökotypen gebunden ist (hier: "nasser" und "trockener" Standort). Aus floristischer Sicht ist erwähnenswert, dass die beiden Doldenblütler Hundspetersilie (*Aethusa cynapium* spp. *cynapioides* (M. Bieb.) Simk.) und

Die Modellierung der Sandoberfläche westlich des Radarturmes (Fläche 4, Abb. 1; vgl. auch MARTENS et al. 1987), die 1985 erfolgte, führte zu einer Diversifikation der Standorte und der Vegetation. Der maßgebliche, differenzierende Standortfaktor

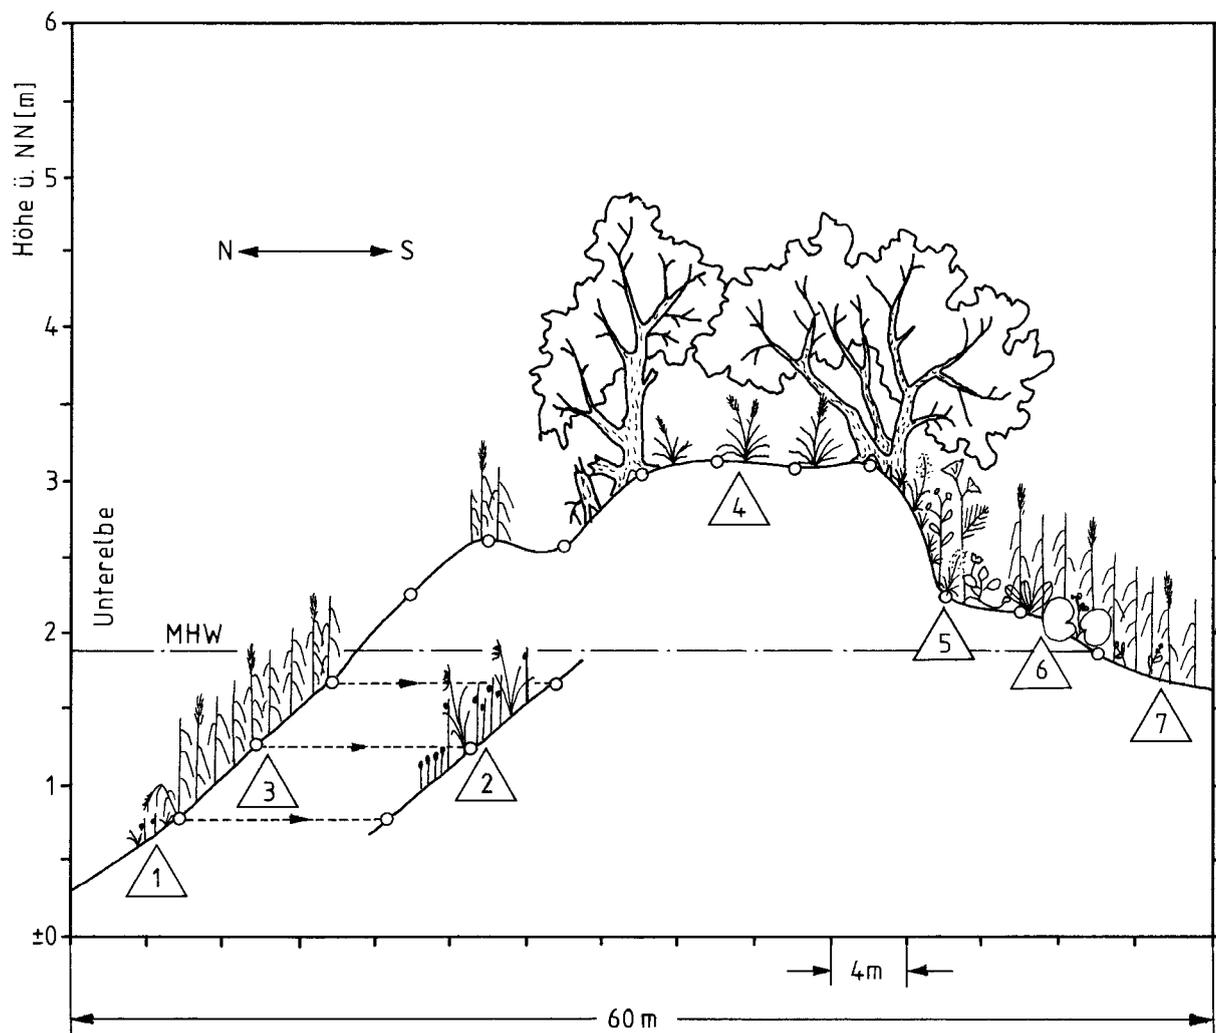
Abb. 2:

Maßstäbliche Aufnahme (um 1983) eines Ufer-Querprofils am Nordufer Neßsands (Überhöhung 8:1; Lage s. Karte Abb. 1); aus: PREISINGER (1991).

Dreiecke mit Nr. = Orte der Vegetationsaufnahmen (s. Tab. 2); MHW = Mittleres Hochwasser.

Seit der Errichtung der Leitdämme und der Aufschüttung von Sanden konnten sich Lage und Größe von Neßsand nur noch eingeschränkt verändern. Entlang des zur Fahrrinne exponierten Nordufers herrschen, bedingt durch den Schiffsverkehr, starke Wellenbelastungen der Ufer, die über weite Strecken zu vegetationslosen Sandstränden geführt haben. Die größte Umlagerungs-Dynamik vollzieht sich heute an der Nordostseite, der schmalsten Stelle der Insel, wo das Ufer der Hauptfahrinne der Untereibe eng benachbart ist. In den letzten 20 Jahren kam es zu einer fortschreitenden Erosion der Uferzone mit der sukzessiven Vernichtung der dort noch vorhandenen Dotterblumen-Schilf- und Strandbinsenröhrichte sowie der Unterspülung von (vorwiegend gepflanzten) Weiden auf dem Uferwall (vgl. Abb. 2). Die Röhrichte stockten zum größten Teil auf ca. 50 cm mächtigen Auelehmschichten, die wenigstens zum Teil Reste der ehemaligen Insel "Kleiner Schweinesand" darstellten. Vereinzelt wurden alte Stackreste gefunden. Heute ist die Erosion in diesem Teil der Insel weit fortgeschritten, und ein breiter Priel zieht sich vom Nordufer Neßsands zu einer ausgedehnten Süßwasserwatt- und Röhrichtfläche an der Nordostseite der Hahnöfer Nebeneibe. Dabei wurden und werden die Rhizome von Tideröhricht-Arten großräumig freigespült und die Bestände vernichtet (Abb. 4). Mehrfache Versuche, die Erosion durch Vorspülung von Sand zu stoppen, blieben erfolglos. Seit kurzem ist eine großflächige Sedimentation in einer Bucht östlich des Radarturmes, mit beginnender Besiedlung durch Strandbinsenröhricht-Arten (Meerstrandsimse - *Bolboschoenus maritimus*, Graue Teichsimse - *Schoenoplectus tabernaemontanii* und Sumpfsimse - *Eleocharis palustris*), zu beobachten.

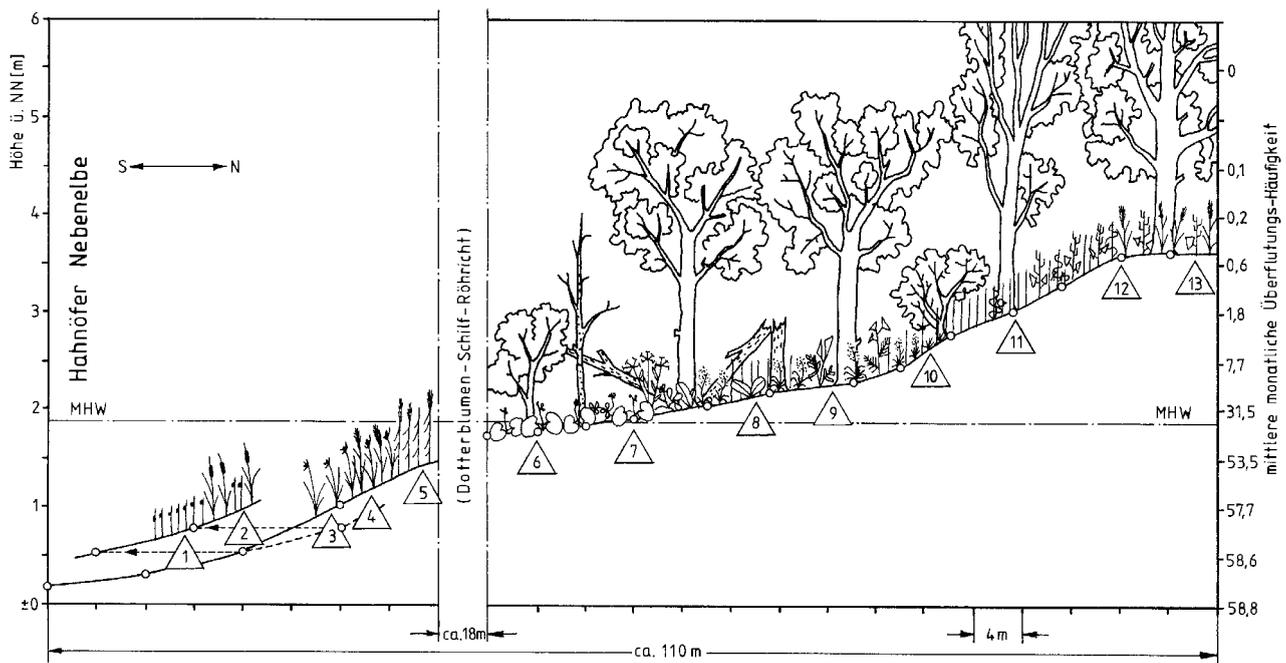
Abb. 3:
 Maßstäbliche Aufnahme (um 1983) eines Ufer-Querprofils am Südufer Neßsands (Überhöhung 8:1;
 Lage s. Karte Abb. 1); aus: PREISINGER (1991).
 Dreiecke mit Nr. = Orte der Vegetationsaufnahmen (s. Tab. 3);
 MHW = Mittleres Hochwasser.

An der Südseite der Insel herrschen im Vergleich zum Nordufer ruhigere Verhältnisse, die die Entstehung eines Röhrichtgürtels mit unterschiedlicher Breite erlaubten (s. Beispielprofil, Abb. 3). Dieser zeigt Artenzusammensetzung und Struktur der Elbetypischen Tideröhrichte (s. hierzu KÖTTER 1961), einschließlich der Elbendemiten Wiebelschmiele (*Deschampsia wibeliana*) und - vereinzelt - Schierlings-Wasserfenchel (*Oenanthe conioides*). Die flächenmäßig größten Röhrichtbestände befinden sich an der Südostseite der Insel, u.a. mit großen Beständen des Schmalblättrigen Rohrkolbens (*Typha angustifolia*). In der Nähe der Durchbruchstelle werden die letztgenannten Bestände zunehmend freigespült und damit zerstört. Die übrigen Bereiche des Südufers von Neßsand zeigten in den letzten 20 Jahren dagegen eine nur unbedeutende Sedimentations- und Erosionsdynamik. Dementsprechend blieb die Röhrichtvegetation hier weitgehend unverändert.

Der überwiegende Teil der Auenwaldstandorte befindet sich ebenfalls an der Südseite der Insel (s. Beispielprofil, Abb. 3; ausführliche Darstellung bei PREISINGER 1991). Ein Teil des heutigen Baumbestandes entstammt Anpflanzungen (Artenliste s. Tab. 1, Anmerkungen), der Auenwald entwickelt sich aber seit nunmehr 30 Jahren ohne direkte menschliche Einflussnahme. Seit Aufnahme des Vegetationsprofils der Abb. 3 (1983) konnten nur geringfügige Veränderungen von Artenzusammensetzung und Struktur des Weichholz-Auenwaldes beobachtet werden. Er ähnelt in seiner Artenzusammensetzung und Schichtenstruktur insgesamt dem NSG Heuckenlock an der Süderelbe, ist jedoch artenärmer und weist eine einfachere Schichtenstruktur auf. Wenige, zu Massenentwicklung neigende Arten wie Kriechender Hahnenfuß (*Ranunculus repens*) dominieren im unteren, Große Brennnessel (*Urtica dioica*) und Gundermann (*Glechoma hederacea*) im mittleren und Landreitgras (*Calamagrostis epigejos*) im oberen Teil des Uferprofils. Die letztgenannten Standorte zeigen bereits einzelne floristische Elemente der Hartholzaue. Ein Hartholz-Auenwald konnte sich aber in der kurzen Zeitspanne von 25 Jahren seit Bestehen der Standorte, auch aufgrund ungünstiger Feuchte- und Nährstoffverhältnisse des sandigen Substrats, nicht entwickeln. Die Vegetation der Weichholzaue geht daher kontinuierlich in eine Sandtrockenrasen-artige Vegetation über. Aus der Beobachtung ergibt sich, dass seit 1985 die Artenarmut des Auenwaldes eher zugenommen hat und dass neue, evtl. seltenere Arten, wie man sie im Heuckenlock antrifft, nicht aufgetreten sind. Ursache dafür dürfte die weitgehend fehlende Störung der Vegetation durch Substratumlagerungen sein. Das wiederum ergibt sich aus der Tatsache, dass sich das Beispiel-Profil (Abb. 3) vom Zeitpunkt der Aufnahme (1983) bis heute kaum verändert hat. Da Uferwälle immer

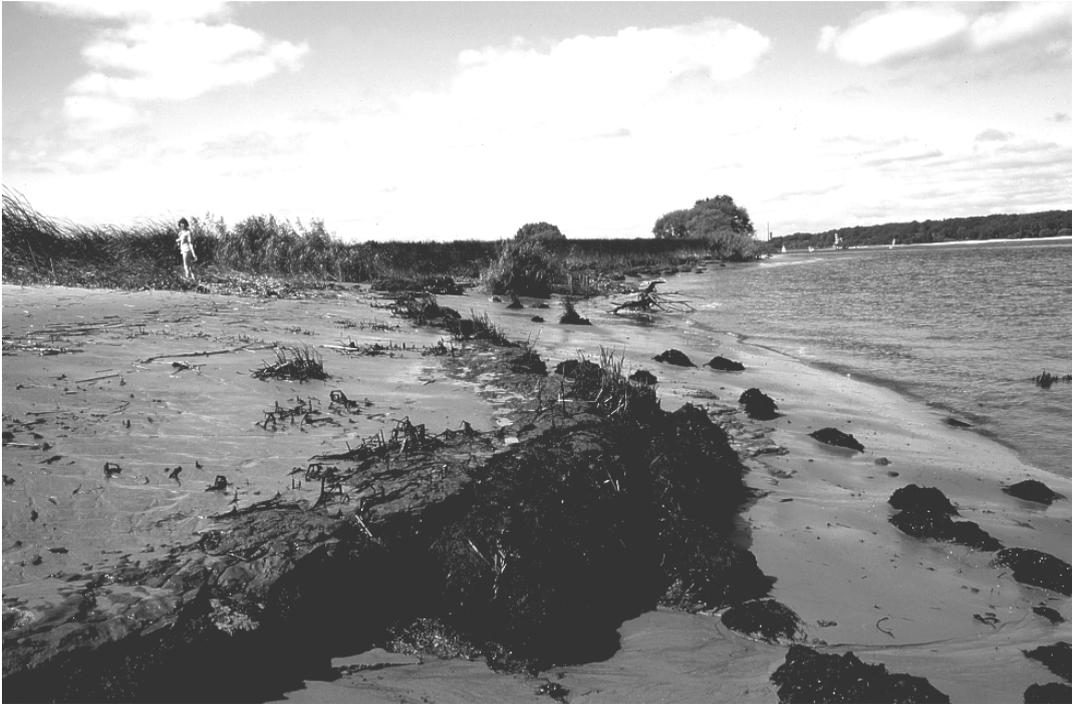
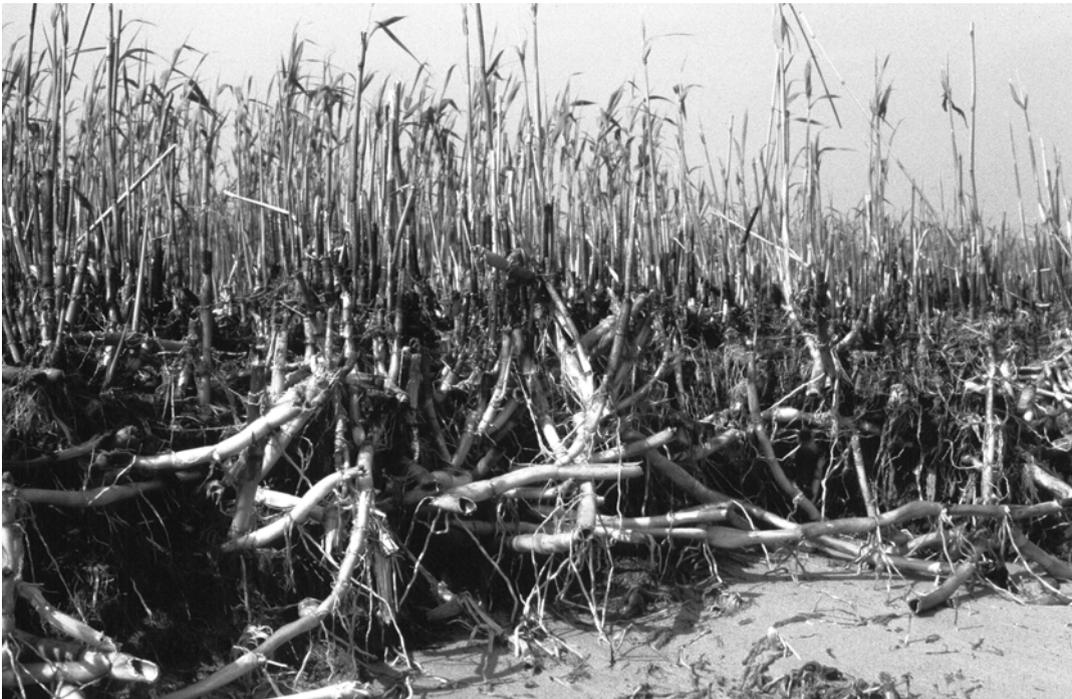
Abb. 4:

Erodiertes Ufer an der Nordostseite Neßsands (1983), aufgenommen in der Nähe der heutigen Durchbruchstelle (s. Karte Abb. 1);

Oben: Auelehm- und Röhrichtreste;

Unten: Freigespülte Rhizome des Schilfs (*Phragmites australis*).
