# **Ausgleichsmaßnahmen in Theorie und Praxis**

von Horst Bertram

Zeitschrift/Journal: [Berichte des Botanischen Vereins zu Hamburg](#)

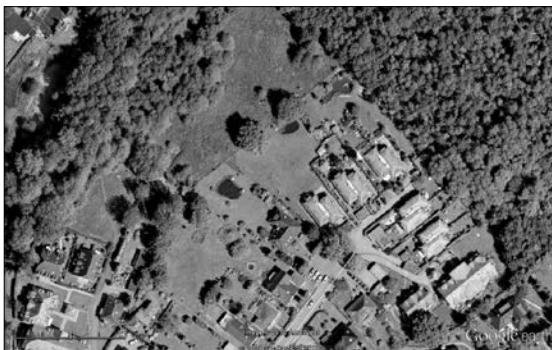
Private Nutzung extensiven Grünlandes

darüber hinaus allerlei Außenanlagen installiert. Die Restwiese wird überhaupt nicht gepflegt. Statt einer artenreichen Feuchtwiese herrschen monotone Brennessel-Fluren vor (Flurstück 303, 1332). Nach mündlicher Auskunft der BSU / Naturschutz vom 19.11.2013 soll der Vollzug der vorgesehenen Maßnahmen daran gescheitert sein, dass sich die Flächen in Privatbesitz befinden.

Man kann sich sehr einfach ein Bild von der Lage machen, wenn man bei Google Earth das Luftbild anschaut und mit der Plankarte des B-Planes vergleicht. Der schwarze Rahmen in Abb. 1 zeigt das von privater Gartennutzung eingenommene Extensivgrünland.

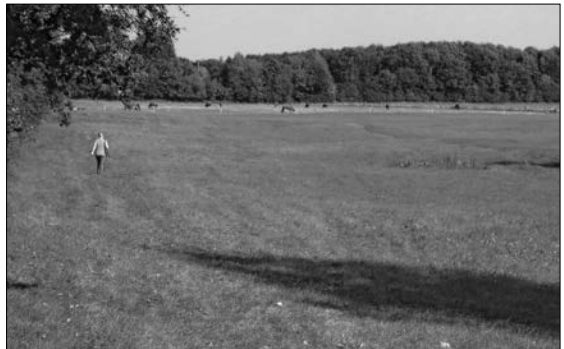
**Abb. 2**  
Entwicklungsziel „extensives Grünland“ nicht erreicht

Ein Besuch vor Ort zeigt im Jahre 2013 aber sehr deutlich, dass eine ökologische Aufwertung jedenfalls in Teilen der aufzuwertenden Ausgleichsflächen bisher nicht stattgefunden hat (Abb. 2). Die Dichte der Beweidung dürfte deutlich über dem zulässigen Maß liegen. Wendet man den Blick von der Stapelfelder Straße aus gen Süden, so erblickt man hier das satte Grün gut gedüngter und ordentlich geschorener, rasenartiger Grünflächen. Von Aufwertungseffekten ist hier nichts zu erkennen. Woran mag es liegen, dass Gesetzes-Anspruch und -Realität so weit auseinanderklaffen?

Es erweist sich außerdem, dass „extensive Grünlandpflege“, wovon in vielen Plänen die Rede ist, in der Praxis kaum umsetzbar ist, weil bei Pächtern eine möglichst rentable Nutzung im Vordergrund steht und häufig die Grundsätze einer „guten fachlichen landwirtschaftlichen Praxis“ unbekannt zu sein scheinen.

Ein Landschaftspflegebetrieb mit landwirtschaftlichem und naturschutzfachlichem Know-how könnte den Weg aus dieser Misere weisen.

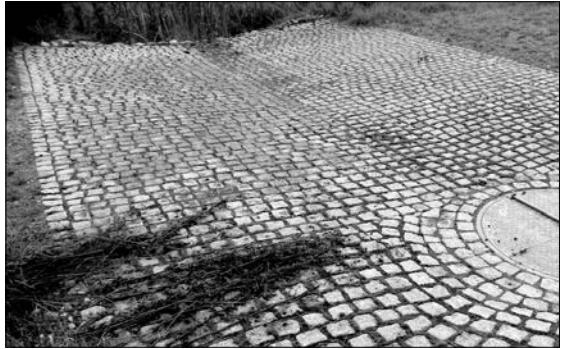
Abb. 3

- Der sehr ordentlich gepflasterte Notüberlauf (Abb. 3) wäre sicherlich durch eine simple (naturnähere) Kiesschüttung ersetzbar gewesen.
- Die beiden Knickwälle, die aus dem Aushubboden des Beckens aufgeschüttet wurden, haben nicht die üblichen Abmessungen hiesiger Knicks, sondern entsprechen in der Dimensionierung denen von Bahndämmen und wirken dadurch als Fremdkörper. Vermutlich ging es den Planern schlicht darum, den anfallenden Boden kostengünstig und ortsnah wieder einbauen zu können, so dass man sich keine Gedanken über Abfuhr und Lagerung des Materials machen musste.

Gepflasterter Notüberlauf

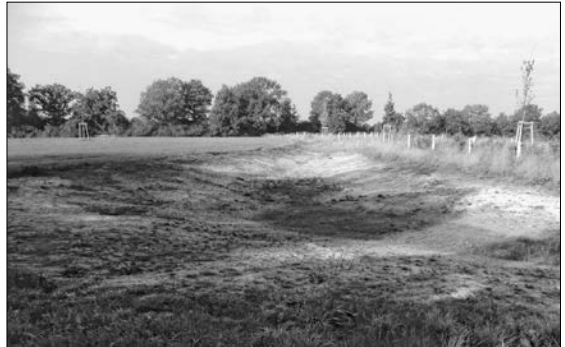
**Abb. 4**  
Fehlplanung „Trockenteich“

Der Teich wurde im Winterhalbjahr 2012/2013 zwar angelegt, jedoch verschwanden die letzten Pfützen von der Gewässersohle schon im Frühjahr. Die Ursache dafür war, dass für die Teichanlage ein sandiger Höhenrücken ausgewählt worden war. Als landschaftsplanerischer Laie hatte ich vermutet, dass sich die Planer mit einem simplen Erdbohrstock Gewissheit von der Erreichbarkeit des oberflächennahen Grundwassers verschafft hätten. Offenbar war das nicht der Fall gewesen.

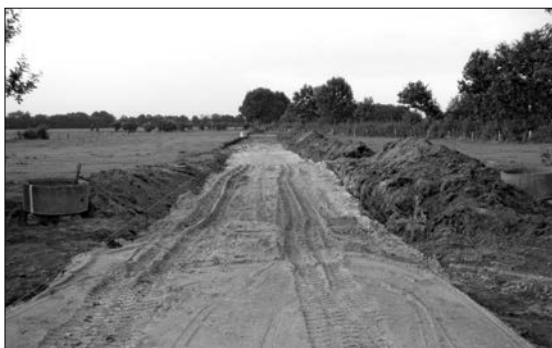
**Abb. 5**  
Überflüssiger Wegebau

und nach Einsichtnahme in den LBP<sup>5</sup> stellten wir fest, dass es sich um eine Ausweichstrecke für Radfahrer und Fußgänger für die Zeit handeln sollte, in der die Straße nicht benutzbar und der Radweg noch nicht hergestellt sein würde.

Es war jedoch eine Wegeverbindung vorhanden, die allerdings nicht schnurgerade verlief, worin allerdings ihr Reiz bestand. Dieser Weg war ohne Einschränkungen für Radfahrer und Fußgänger benutzbar. Die Landwirte nutzen nicht diesen Weg, sondern andere Zufahrten zu ihren Flächen. Zu dieser Zeit war der Radweg an der noch im Bau befindlichen Straße nahezu fertig.
