# **Ausgleichsmaßnahmen in Theorie und Praxis**

von Horst Bertram

Zeitschrift/Journal: [Berichte des Botanischen Vereins zu Hamburg](#)

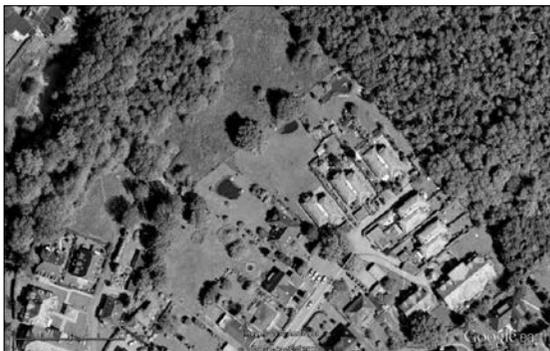
Private Nutzung extensiven Grünlandes

Zusätzlich wird jegliche Bebauung (auch Ställe und Unterstände) für diese Flächen ausgeschlossen. Tatsächlich wurden etwa ein Drittel des für extensive Nutzung bestimmten Grünlandes von den angrenzenden Wohnungsinhabern zu kurz gemähtem Gartenrasen umfunktioniert und mit einem Zaun von der Restfläche abgegrenzt sowie

darüber hinaus allerlei Außenanlagen installiert. Die Restwiese wird überhaupt nicht gepflegt. Statt einer artenreichen Feuchtwiese herrschen monotone Brennessel-Fluren vor (Flurstück 303, 1332). Nach mündlicher Auskunft der BSU / Naturschutz vom 19.11.2013 soll der Vollzug der vorgesehenen Maßnahmen daran gescheitert sein, dass sich die Flächen in Privatbesitz befinden.

Man kann sich sehr einfach ein Bild von der Lage machen, wenn man bei Google Earth das Luftbild anschaut und mit der Plankarte des B-Planes vergleicht. Der schwarze Rahmen in Abb. 1 zeigt das von privater Gartennutzung eingenommene Extensivgrünland.

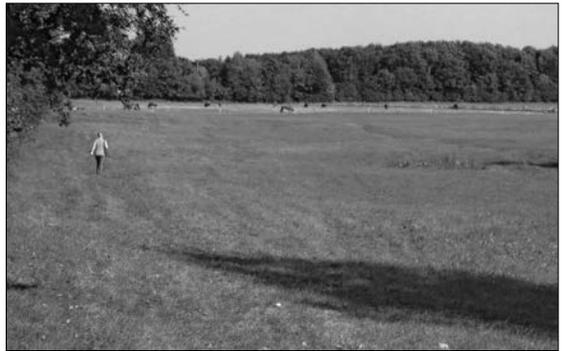
**Abb. 2**  
Entwicklungsziel „extensives Grünland“ nicht erreicht

Ein Besuch vor Ort zeigt im Jahre 2013 aber sehr deutlich, dass eine ökologische Aufwertung jedenfalls in Teilen der aufzuwertenden Ausgleichsflächen bisher nicht stattgefunden hat (Abb. 2). Die Dichte der Beweidung dürfte deutlich über dem zulässigen Maß liegen. Wendet man den Blick von der Stapelfelder Straße aus gen Süden, so erblickt man hier das satte Grün gut gedüngter und ordentlich geschorener, rasenartiger Grünflächen. Von Aufwertungseffekten ist hier nichts zu erkennen. Woran mag es liegen, dass Gesetzes-Anspruch und -Realität so weit auseinanderklaffen?

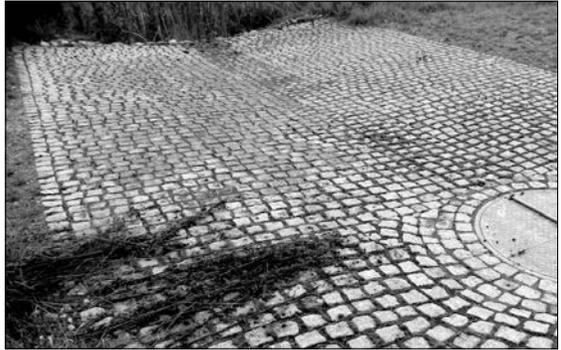
- Der sehr ordentlich gepflasterte Notüberlauf (Abb. 3) wäre sicherlich durch eine simple (naturnähere) Kiesschüttung ersetzbar gewesen.
- Die beiden Knickwälle, die aus dem Aushubboden des Beckens aufgeschüttet wurden, haben nicht die üblichen Abmessungen hiesiger Knicks, sondern entsprechen in der Dimensionierung denen von Bahndämmen und wirken dadurch als Fremdkörper. Vermutlich ging es den Planern schlicht darum, den anfallenden Boden kostengünstig und ortsnah wieder einbauen zu können, so dass man sich keine Gedanken über Abfuhr und Lagerung des Materials machen musste.

**Abb. 3**  
Gepflasterter Notüberlauf

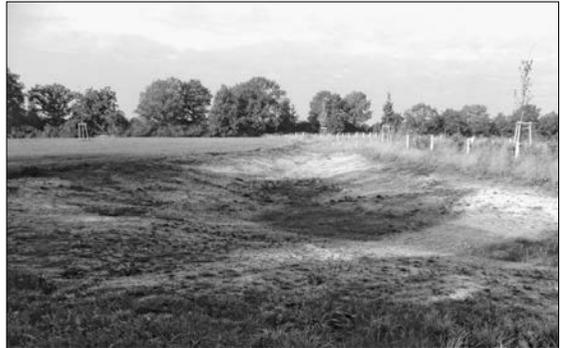
**Abb. 4**  
Fehlplanung „Trockenteich“

Der Teich wurde im Winterhalbjahr 2012/2013 zwar angelegt, jedoch verschwanden die letzten Pfützen von der Gewässersohle schon im Frühjahr. Die Ursache dafür war, dass für die Teichanlage ein sandiger Höhenrücken ausgewählt worden war. Als landschaftsplanerischer Laie hatte ich vermutet, dass sich die Planer mit einem simplen Erdbohrstock Gewissheit von der Erreichbarkeit des oberflächennahen Grundwassers verschafft hätten. Offenbar war das nicht der Fall gewesen.

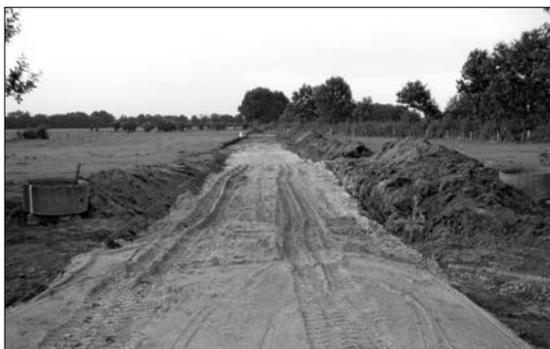
**Abb. 5**  
Überflüssiger Wegebau

und nach Einsichtnahme in den LBP<sup>5</sup> stellten wir fest, dass es sich um eine Ausweichstrecke für Radfahrer und Fußgänger für die Zeit handeln sollte, in der die Straße nicht benutzbar und der Radweg noch nicht hergestellt sein würde.

Es war jedoch eine Wegeverbindung vorhanden, die allerdings nicht schnurgerade verlief, worin allerdings ihr Reiz bestand. Dieser Weg war ohne Einschränkungen für Radfahrer und Fußgänger benutzbar. Die Landwirte nutzen nicht diesen Weg, sondern andere Zufahrten zu ihren Flächen. Zu dieser Zeit war der Radweg an der noch im Bau befindlichen Straße nahezu fertig.
