Ausgleichsmaßnahmen in Theorie und Praxis

von Horst Bertram

Zeitschrift/Journal: [Berichte des Botanischen Vereins zu Hamburg](#)

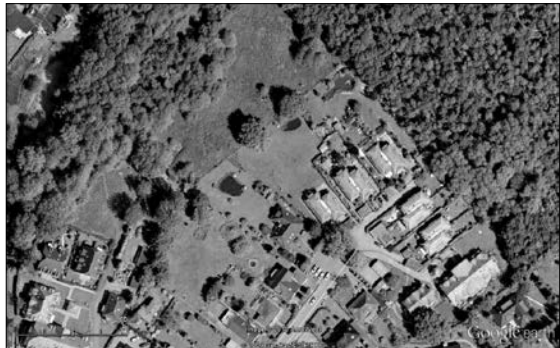
Private Nutzung extensiven Grünlandes

Man kann sich sehr einfach ein Bild von der Lage machen, wenn man bei Google Earth das Luftbild anschaut und mit der Plankarte des B-Planes vergleicht. Der schwarze Rahmen in Abb. 1 zeigt das von privater Gartennutzung eingenommene Extensivgrünland.

Zusätzlich wird jegliche Bebauung (auch Ställe und Unterstände) für diese Flächen ausgeschlossen. Tatsächlich wurden etwa ein Drittel des für extensive Nutzung bestimmten Grünlandes von den angrenzenden Wohnungsinhabern zu kurz gemähtem Gartenrasen umfunktioniert und mit einem Zaun von der Restfläche abgegrenzt sowie

darüber hinaus allerlei Außenanlagen installiert. Die Restwiese wird überhaupt nicht gepflegt. Statt einer artenreichen Feuchtwiese herrschen monotone Brennessel-Fluren vor (Flurstück 303, 1332). Nach mündlicher Auskunft der BSU / Naturschutz vom 19.11.2013 soll der Vollzug der vorgesehenen Maßnahmen daran gescheitert sein, dass sich die Flächen in Privatbesitz befinden.

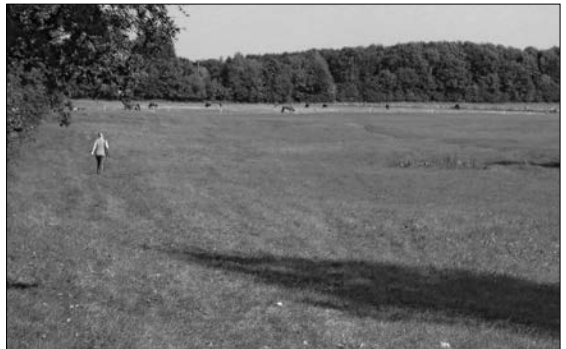
Abb. 2
Entwicklungsziel „extensives Grünland“ nicht erreicht

Ein Besuch vor Ort zeigt im Jahre 2013 aber sehr deutlich, dass eine ökologische Aufwertung jedenfalls in Teilen der aufzuwertenden Ausgleichsflächen bisher nicht stattgefunden hat (Abb. 2). Die Dichte der Beweidung dürfte deutlich über dem zulässigen Maß liegen. Wendet man den Blick von der Stapelfelder Straße aus gen Süden, so erblickt man hier das satte Grün gut gedüngter und ordentlich geschorener, rasenartiger Grünflächen. Von Aufwertungseffekten ist hier nichts zu erkennen. Woran mag es liegen, dass Gesetzes-Anspruch und -Realität so weit auseinanderklaffen?
