## **Wiederansiedlung von Wasserpflanzen in Hamburger Fließgewässern**

von Gabriele Stiller und Barbara Engelschall

In vielen Hamburger Fließgewässern sind Wasserpflanzen fast vollständig verschwunden. Der Botanische Verein zu Hamburg e.V. begann deshalb im Jahr 2009, zusammen mit der Behörde für Stadtentwicklung und Umwelt (heute: Behörde für Umwelt und Energie), Abteilung Wasserwirtschaft, ein Pilotprojekt zu ihrer Wiederansiedlung. Basierend auf einer Vorstudie wurden im Jahr 2011 an vier bis zu 75 m langen Strecken der Fließgewässer Engelbek, Schleemer Bach, Tarpenbek und Wedeler Au 500 Exemplare drei verschiedener Wasserpflanzenarten gepflanzt. In den Jahren 2012 und 2014 wurden Erfolgskontrollen der Anpflanzungen durchgeführt, um die Nachhaltigkeit der Maßnahme zu dokumentieren. Die Ergebnisse zeigen, dass eine Wiederansiedlung prinzipiell möglich ist, sofern grundlegende standörtliche Voraussetzungen erfüllt sind.

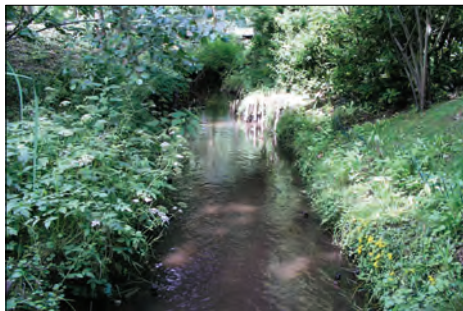
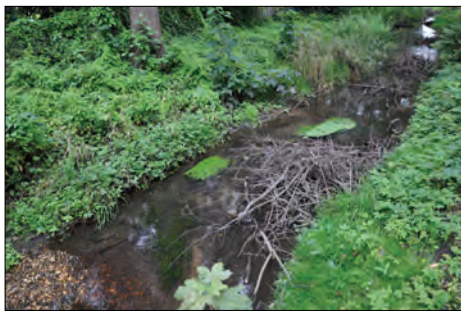
**Abb. 5**

Strukturarmut und starke Beschattung lassen keine Wasserpflanzen zu, während Totholzinseln und Kies in lichten Bereichen Ansiedlungsmöglichkeiten für Wasserpflanzen bieten.

Neben optimalen Lichtverhältnissen war von Beginn des Projekts an das Vorhandensein von Strukturelementen wie Totholzinseln, Kiesdepots und Steinen als eine weitere Notwendigkeit für die Wiederansiedlung von Wasserpflanzen angesehen worden, da sie u.a. die starken hydraulischen Belastungen in den Stadtgewässern abpuffern. In diesem Zusammenhang ist an allen Pilotstrecken zu beobachten, dass einge-

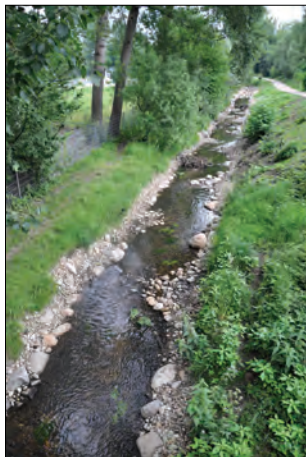
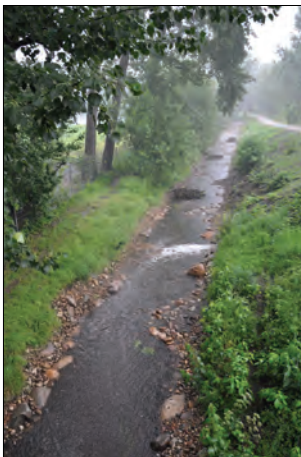
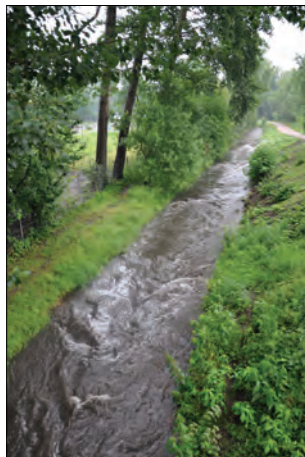
#### **Abb. 8**

15:13 Uhr. vor dem Gewitter

15:52 Uhr: Beginn des Gewitters

16:06 Uhr: während des Gewitters

Starkregenereignis mit massiver hydraulischer Belastung am Schleemer Bach (SB1) am 22. Juni 2011, d.h. eine Woche nach Anpflanzung der Wasserpflanzen.

Ein Beispiel für das Ausmaß der massiven mechanischen Belastungen, denen die Anpflanzungen in den Pilotstrecken im besonders niederschlagsreichen Sommer 2011 ausgesetzt waren, zeigt Abb. 8 (S. 37). Die Aufnahmen dokumentieren den Verlauf eines Starkregenereignisses eine Woche nach Einbringung der Wasserpflanzen am Schleemer Bach. Innerhalb von knapp 15 Minuten stiegen Wasserstand und Fließgeschwindigkeit rasant an und der Bach entwickelte sich zu einem reißenden Gewässer. Trotzdem kam es nur zum Verlust einer einzigen Pflanze! Diese Beobachtungen spra-

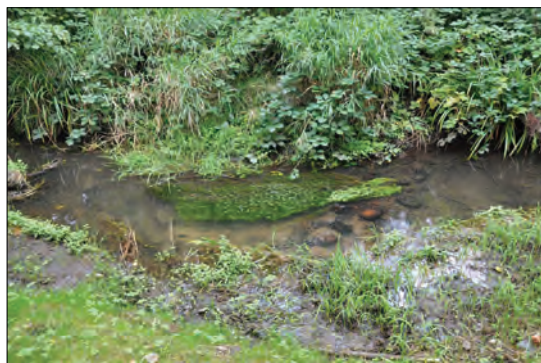
#### **Abb. 9**

Wasserpflanzenbestände an der Engelbek zu Beginn (oben) und im Verlauf (rechts) der Saison 2014.

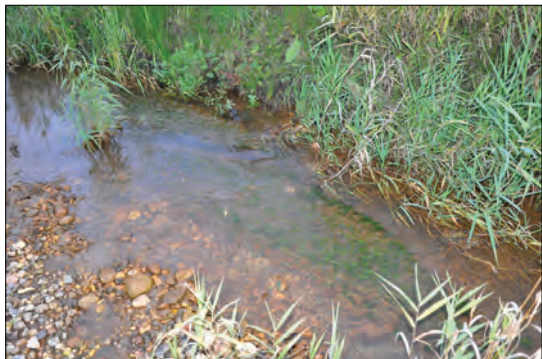
**Abb. 10 (oben und rechts)**

Wedeler Au: Unterhalb der Pilotstrecke waren im renaturierten Abschnitt in sonniger Lage Ende Mai 2011 einige Wasserhahnenfuß-Exemplare eingebracht worden, die trotz massiver Eisenockerauflage auf über 2 m Länge gewachsen sind und geblüht haben.

Den Einfluss des Lichts zeigt eindrucksvoll das Beispiel Wedeler Au: Trotz massiver Eisenockerauflage und Trübung des Gewässers haben sich üppige Wasserpflanzenbestände aus Wasserstern und Wasserhahnenfuß in sonniger Lage entwickelt (Abb. 10, S. 38). Im Halbschatten ist dagegen der Wasserstern komplett ausgefallen. Ähnliches konnte an der Tarpenbek beobachtet werden. Danach scheint eine Wiederansiedlung von Wasserpflanzen aufgrund der meist starken Trübung der Hamburger Gewässer nur in voller Sonne möglich zu sein.

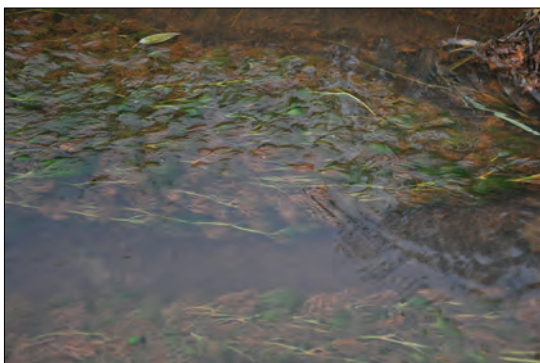
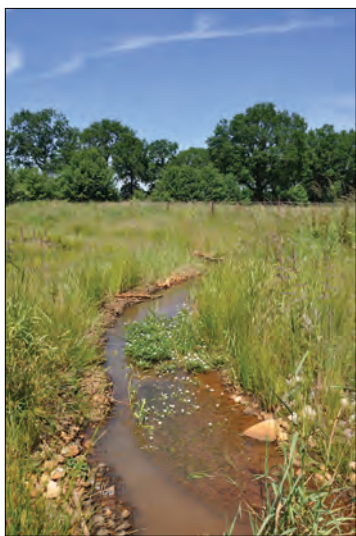
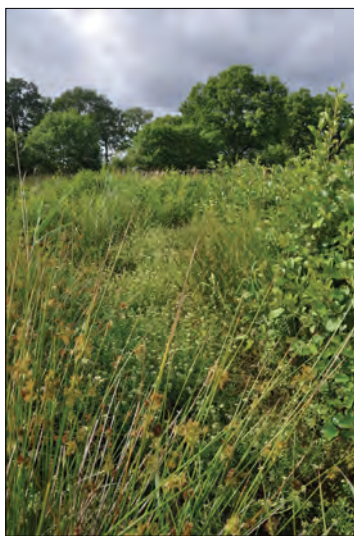
**Abb. 11**

Renaturierter Abschnitt an der Wedeler Au am 21.06.2012 (links) und zwei Jahre später am 22.06.2014 (rechts): Der neu angelegte Gewässerlauf ist komplett zugewachsen und mehr oder weniger verlandet.
