Die Lutter – ein Fließgewässer mit gesamtstaatlich repräsentativer Bedeutung für den Naturschutz

Mit einem Beitrag zur nachhaltigen Auswirkung vom
Gewässerausbau auf ein kleines Tieflandgewässer

REINHARD ALTMÜLLER

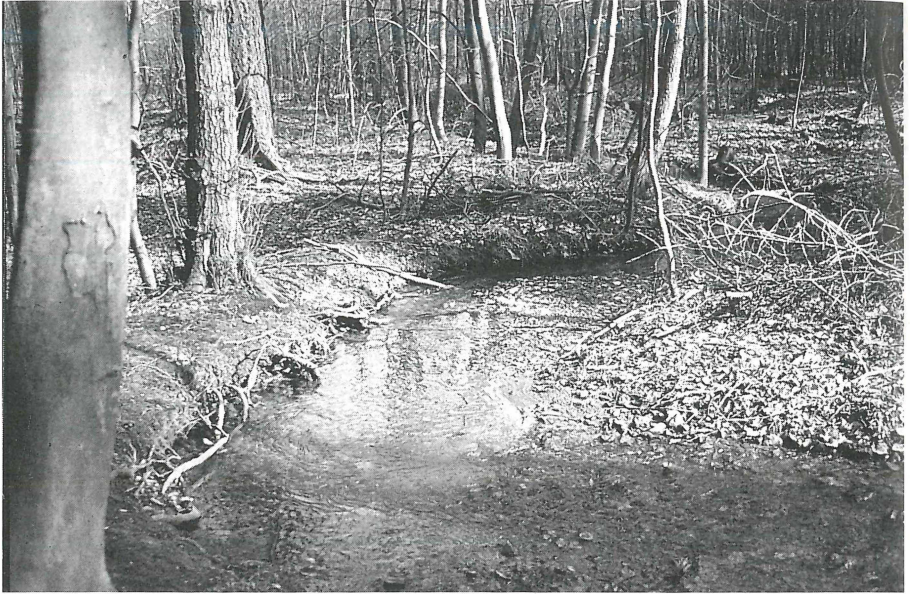
Abb. 1: Beispiel für einen natürlichen Bach. Durch unterschiedliche Fließgeschwindigkeit wird der Gewässergrund nach Korngrößen sortiert.

schließlich der den Boden festhaltenden Vegetation andererseits. Typisch ist ein gewundener Verlauf mit turbulent fließendem Wasser; Bereiche mit großer und geringer Fließgeschwindigkeit liegen dicht beieinander. Durch die unterschiedliche Schleppkraft wird der Gewässergrund nach Korngrößen sortiert (Abb. 1). Im Stromschatten sedimentiert feinstes Material, während in Bereichen mit zunehmender Strömung nur Kies, Grobkies oder sogar nur noch Steine liegen bleiben und nicht verlagert werden.

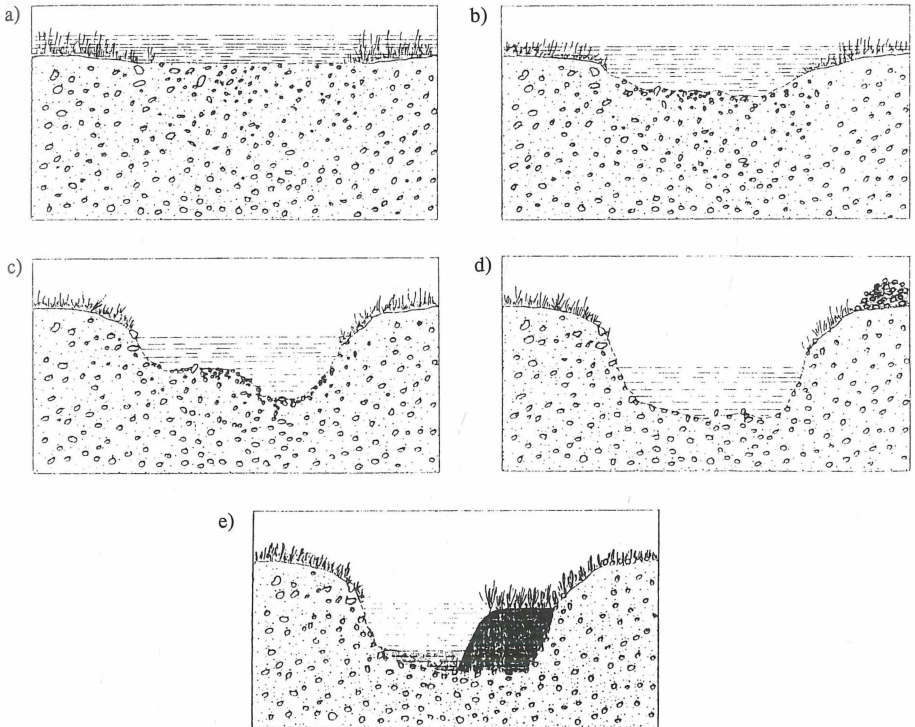
Abb. 2: Bachgenese und Ausbaggerungen. a) „Urzustand“; b + c) Bachgenese durch Erosion; d) Auswirkungen vom Ausbaggern; e) Sedimentation von Schlamm und Sand führt zum unnatürlichen Bachgrund.

Die fließende Welle erodiert nun in einem langwährenden Prozeß alles Material, das der Energie des Wassers nicht widerstehen kann (s. Abb. 2b und 2c): In der Südheide wegen der relativ geringen Fließgeschwindigkeit im wesentlichen Sand und Feinkies. Zurück bleiben am Gewässergrund die groberen Bodenfraktionen, Kiese und Steine. Der natürliche Bachgrund im „Heidebach“ ist somit weitgehend kiesig-steinig, nicht sandig. An Stellen mit ursprünglich hohem Sandanteil im Boden ergibt sich eine tiefe Gumpen, an Stellen mit hohem Grobkies- oder sogar Steinanteil ist der Bach breit und flach (s. Abb. 2a bis 2c). Im Unterlauf der Lutter wird der feste Untergrund unter Kiesen und Steinen in manchen Bereichen von Tonlinsen gebildet.

Die grundsätzliche Gewässerstruktur von Abschnitt 201 ist in Abb. 2c dargestellt, die in den meisten Bereichen der Abschnitte 202 - 205a in Abb. 2e.

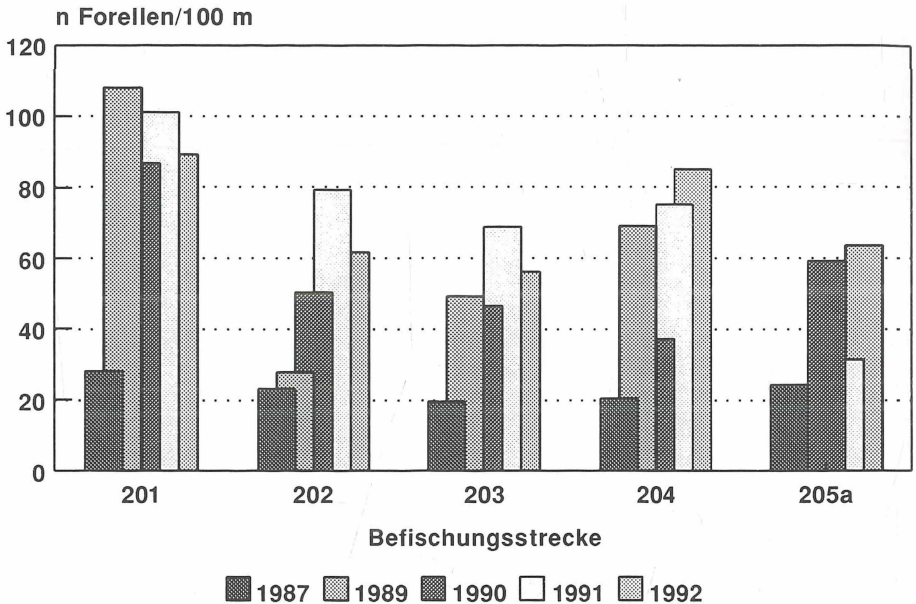
Bachforellen-Bestand in der Lutter oberhalb Endeholz (Anzahl pro 100 m) 1987 - 1992

Abb. 4: Bachforellen-Bestand in der Lutter oberhalb Endeholz in den Jahren 1987-1992. Anzahl pro 100 m (1988 keine Befischung).

Abbildung 4 zeigt das Ergebnis der Elektrobefischungen: Der naturnahere Abschnitt 201 weist in allen Jahren eine erheblich höhere Forellenbesiedlung auf als die übrigen Abschnitte. Dieser Unterschied wurde besonders deutlich nach der Abholzung der Fichten im Winter 1987/88, wobei die einzelnen bachbegleitenden Erlen verschont blieben. In allen Untersuchungsjahren überwogen die Bachforellenzahlen im nicht ausgebaggerten Abschnitt 201. Hervorzuheben ist hierbei, daß im Abschnitt 201 die Bachforellenbrut stark überwog, was in der Grafik nicht dargestellt werden kann. Die diesjährigen Jungfische waren im Vergleich zu den älteren Fischen wesentlich schlechter zu fangen, da sie zumeist in Wassersternpolstern (*Callitriche sp.*) versteckt leben und eine quantitative Erhebung nicht Ziel der Befischungen war. Die Anzahl der in Abschnitt 201 tatsächlich lebenden Fische ist also noch wesentlich höher als dargestellt.

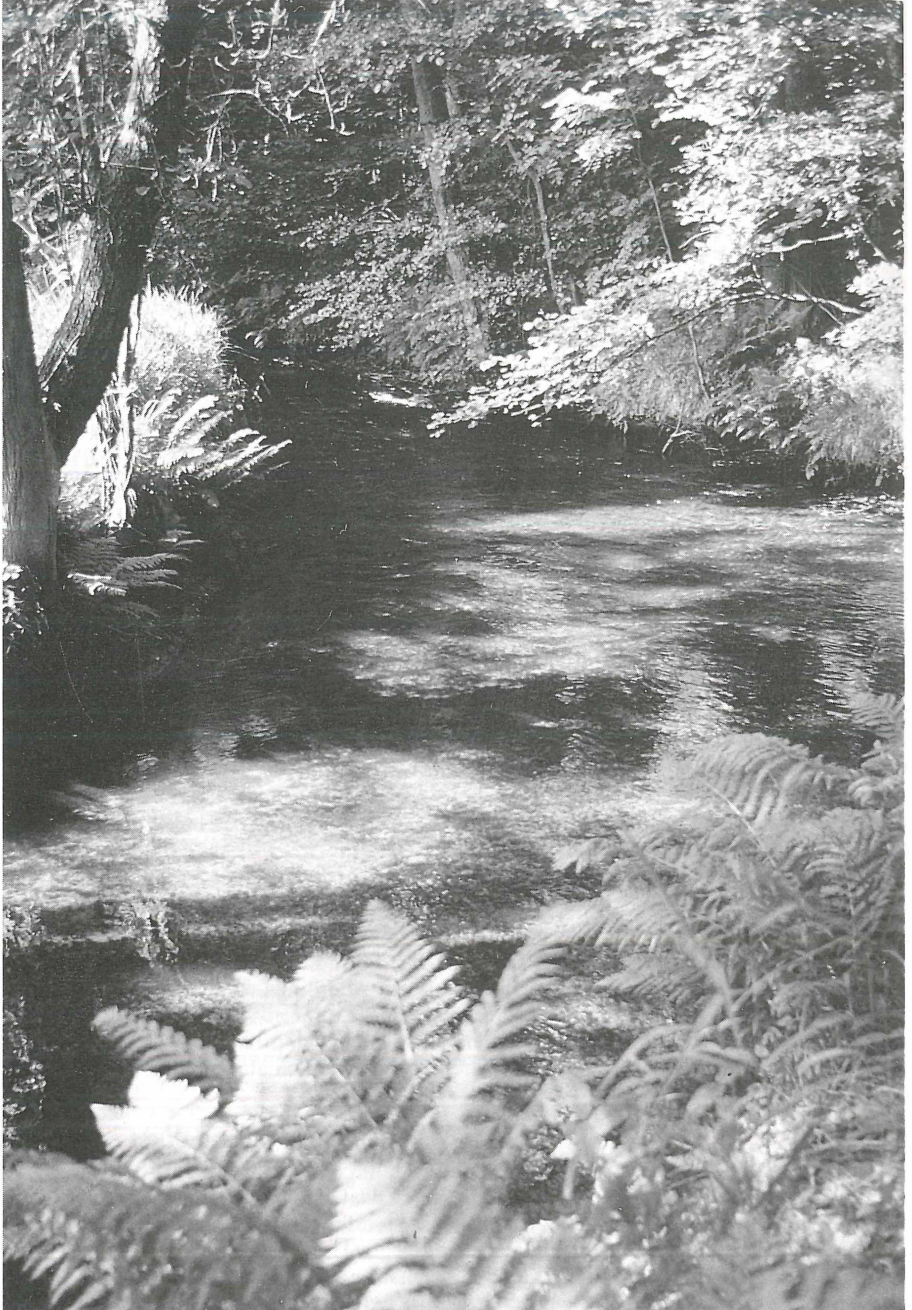
Abb. 7: Die Lutter im Unterlauf mit naturnaher Beschattung. Das wenige Licht erlaubt nur geringen Wasserpflanzenwuchs, an Land gedeihen vor allem Farne.
