Bausteine romanischer Bauten nördlich des Harzes

ANGELA EHLING, JOACHIM LUGE, JOSEPH MEDERER und VOLKER STEIN

Kurzfassung. In den immer noch zahlreichen romanischen Bauten des nördlichen Vorharzes wurden Naturwerkstein-Proben entnommen, die geochemische Zusammensetzung mittels RFA sowie Dünnschliffe untersucht und der Verwitterungszustand der Gesteine festgestellt. Die untersuchten Gesteine werden beschrieben und einige Referenzbauwerke näher erläutert.

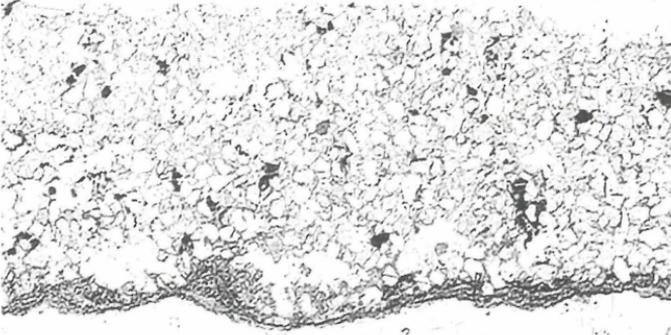
Fig. 1 Hils - Sandstein

- Tafel 1: Dünnschliffe charakteristischer Naturwerksteine im Durchlicht
 Fig. 1: Hils-Sandstein (Untere Kante = 4,3 mm)
 Fig. 2: Sudmerberg-Konglomerat (Untere Kante = 3,4 mm)
 Fig. 3: Rogenstein (links) mit Sandlage (rechts) (Untere Kante = 3,4 mm)

Ein feinkörniger Quarz-Sandstein mit allgemein guter Sortierung (Taf. 1, Fig. 1) und von grauer, graugrüner, brauner oder rötlichgrauer Farbe. Das Bindemittel ist wechselnd tonig-limonitisch. Das Auftreten von Glaukonit ist charakteristisch. Die Quarzkörner sind unter dem Mikroskop meist klar und zeigen häufig undulöse Auslöschung. Der Hils-Sandstein enthält

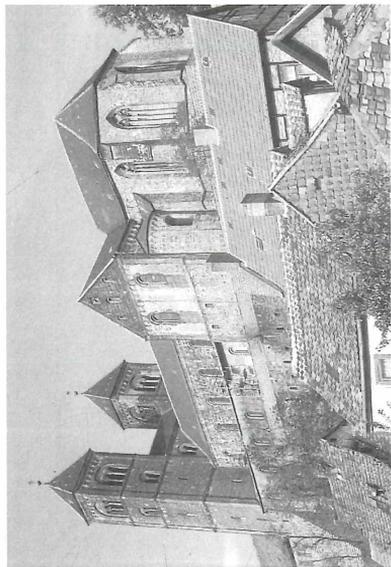
Fig. 1

- Tafel 2: Fig. 1: Quedlinburg, Burgberg mit Stiftskirche St. Servatius (Heidelberg-Sandstein)
 Fig. 2: Quedlinburg, Stiftskirche, Fries auf der Nordseite (Heidelberg-Sandstein)
 Fig. 3: Helmstedt, St. Marienberg (Rhät-Sandstein)
 Fig. 4: Helmstedt, Doppelkapelle, barocke Stuckatur in der Oberkapelle

Referenzbauwerke: Stiftskirche Quedlinburg (man beachte die sehr gute Erhaltung der Friesse), Taf. 2, Fig. 1, 2
Festungsanlage Regenstein (in den Kasematten wurden teilweise dünne Gipskrusten gefunden), Taf. 3, Fig. 2
Kloster Michaelstein bei Blankenburg

Quedlinburg: Stiftskirche St. Servatius (Taf. 2, Fig. 1, 2)

Der Ort verdankt seine Entstehung den Liudolfingern. König Heinrich I ließ um 925 auf dem Burgberg eine Pfalz errichten, seine Witwe dort oben ein Frauenstift einrichten. Nach mehreren Vorgängerbauten wurde 1070 nach einem Brand mit dem heutigen Bau begonnen, der einen geschlossenen Eindruck hochromanischer Architektur vermittelt. Die gesamte Anlage ist aus Heidelberg-Sandstein erbaut.

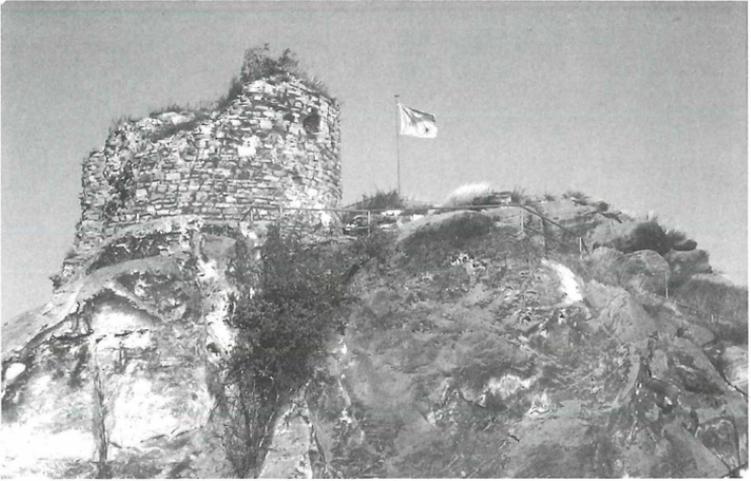
- Tafel 3: Fig. 1: Festung Regenstein, Rest des Bergfrieds (Rogenstein)
 Fig. 2: Regenstein, Burgkapelle (im Heidelberg-Sandstein)
- Tafel 4: Fig. 1: Regenstein, Bergfried, Rogenstein-Mauerwerk
 Fig. 2: Gemrode, Stiftskirche St. Cyriakus (Involutus-Sandstein)

Referenzbauwerk: Bergfried der Festung Rogenstein, Taf. 3, Fig. 1, Taf. 4, Fig. 1

Regenstein bei **Blankenburg** (Taf. 3, Fig. 1, 2, Taf. 4, Fig. 1)

Die im 12. Jahrhundert erbaute Burg ist bis auf den Rest des Bergfrieds (Rogenstein!) weitgehend zerstört. Erhalten sind umfangreiche, in den anstehenden Heidelberg-Sandstein gehauene Räume. An den Decken der Sandstein-Räume finden sich zum Teil Gipskrusten, deren Genese unklar bleibt, da die Herkunft des Calciums aus dem reinen Quarzsandstein nicht möglich erscheint.

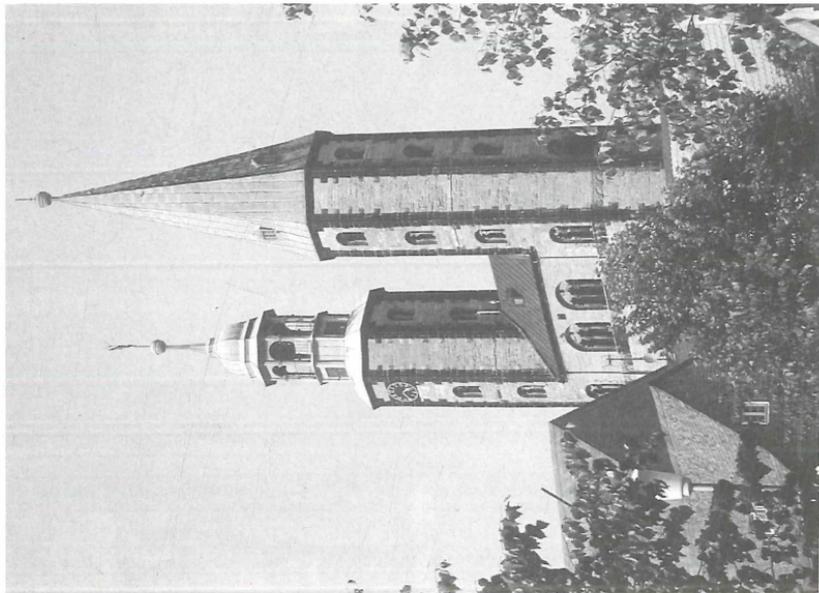
- Tafel 5: Fig. 1: Goslar, Marktkirche St. Cosmas und Damian (Dunkle Eckquader:
 Hils-Sandstein, helle Flächen: Sudmerberg-Konglomerat)
 Fig. 2: Goslar, St. Jakob. Heutiges Aussehen des durch Putz wieder gegen
 Verwitterung geschützten Westriegels

Referenzbauwerke: Goslar, Marktkirche St. Cosmas und Damian, Eckquader Westriegel, Taf. 5, Fig. 1

Referenzbauwerk: Goslar, Marktkirche St. Cosmos und Damian, gelber (= heller) Wandbaustein der Türme und des Westbaus, Taf. 5, Fig. 1, Taf. 6, Fig. 1

Goslar: Marktkirche St. Cosmas und Damian (Taf. 5, Fig. 1, Taf. 6, Fig. 1)

Die gewölbte Pfeilerbasilika entstand in mehreren Bauabschnitten vom 12. bis ins 14. Jahrhundert. Die Wände des sächsischen Westriegels mit den beiden Türmen bestehen unten aus Bruchsteinen des Harzes und Harzvorlandes, eingerahmt von Hilssandstein-Eckquadern. Im höheren Teil des Westriegels und in den Türmen finden wir hingegen als Wandbaustein Sudmerberg-Konglomerat (gelb, praktisch ohne Patina, d.h. kontinuierlich stark verwitternd).

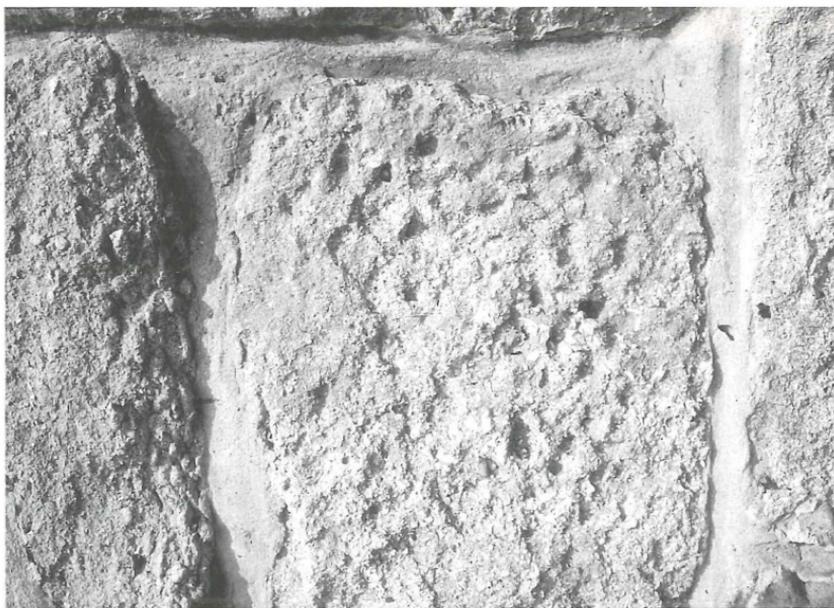
Fig. 1

- Tafel 6: Fig. 1: Goslar, Marktkirche, Südseite:
 Verwitterungsbild des Sudmerberg-Konglomerats
 Fig. 2: Helmstedt, Doppelkapelle St. Peter und St. Johannes (Rhät-Sandstein)

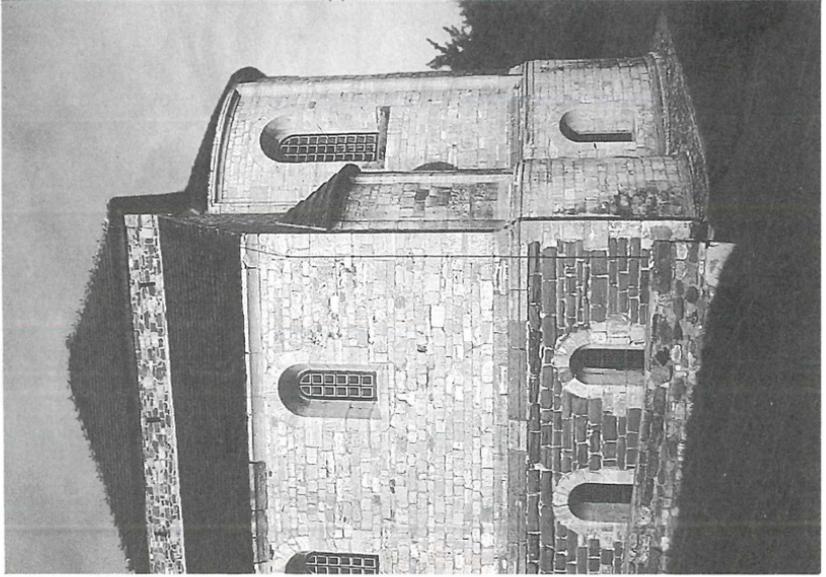
Fig. 1

- Tafel 7: Fig. 1: Ermsleben, Chor und Krypta der Klosterkirche Konradsburg
 (Dunkle Wandteile: Rotliegend-Sandstein, helle Wandteile: Kalksteine des
 Unteren Muschelkalkes)
 Fig. 2: Ermsleben, Konradsburg, Südwand von Chor und Krypta (Gesteine wie auf
 nebenstehendem Bild)

Referenzbauwerk: Ermsleben, Kloster Konradsburg, Chor und Krypta der ehemaligen Klosterkirche Konradsburg, Taf. 7, Fig. 1, 2

An der Südwand finden wir im Untergeschoß (Krypta) vorwiegend Rotliegend-Sandsteine. Die Fenstergewände, die Wand des südlichen Nebenchors und die Ostwand besteht ± nur aus Kalksteinen des Unteren Muschelkalkes. Die Westwand hingegen ist eine Mischung der o. g. Bausteine.

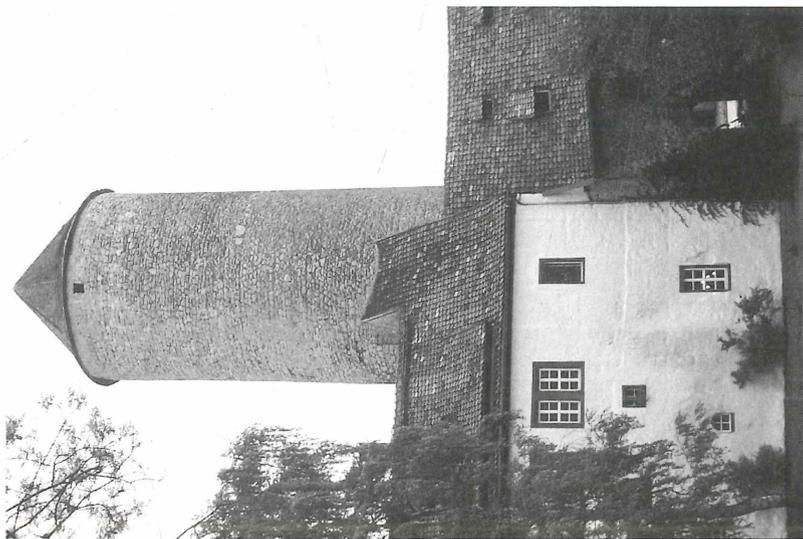
- Tafel 8: Fig. 1: Westerburg bei Dedeleben, Bergfried (Trochitenkalk)
 Fig. 2: Königslutter, Stiftskirche St. Peter und Paul, Ansicht von Nordosten
 (Elm-Kalkstein)

Referenzbauwerke: Osterwieck, Westbau von St. Stephani
Westerburg bei Dedeleben, Bergfried Taf. 8, Fig. 1

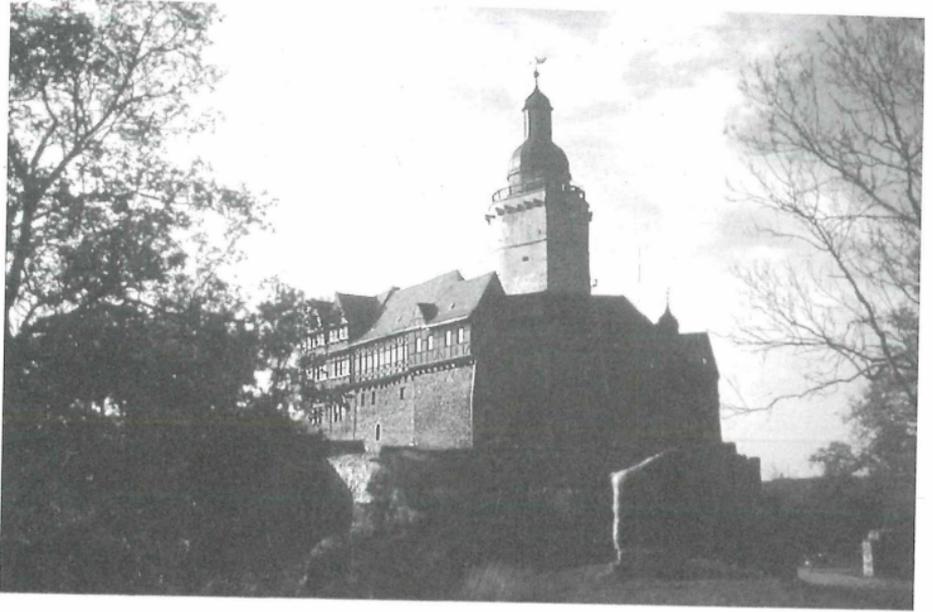
Fig. 1

- Tafel 9: Fig. 2: Burg Falkenstein bei Ballenstedt (Harzgesteine)
 Fig. 2: Königslutter, Stiftskirche, Apsis, Jagdfries (Elm-Kalkstein)

Burg Falkenstein bei **Ballenstedt** (Taf. 9, Fig. 1)

An der um 1120 entstandenen Burg läßt sich sehr gut die Verwendung aller in der Umgebung vorkommenden Gesteine zeigen. Die Burg ist eine sehr typische Anlage, die später in ein Wohn- und Jagdschloß umgewandelt wurde. Auf ihr lebte zeitweilig Eike von Reggow, der Verfasser des „Sachsenspiegels“.
