**BERICHTE DER NATURFORSCHENDEN
GESELLSCHAFT DER OBERLAUSITZ**

Ber. Naturforsch. Ges. Oberlausitz 9: 91-96 (2000)

Artenschutzmaßnahmen im Biosphärenreservat und ihre Erfolge

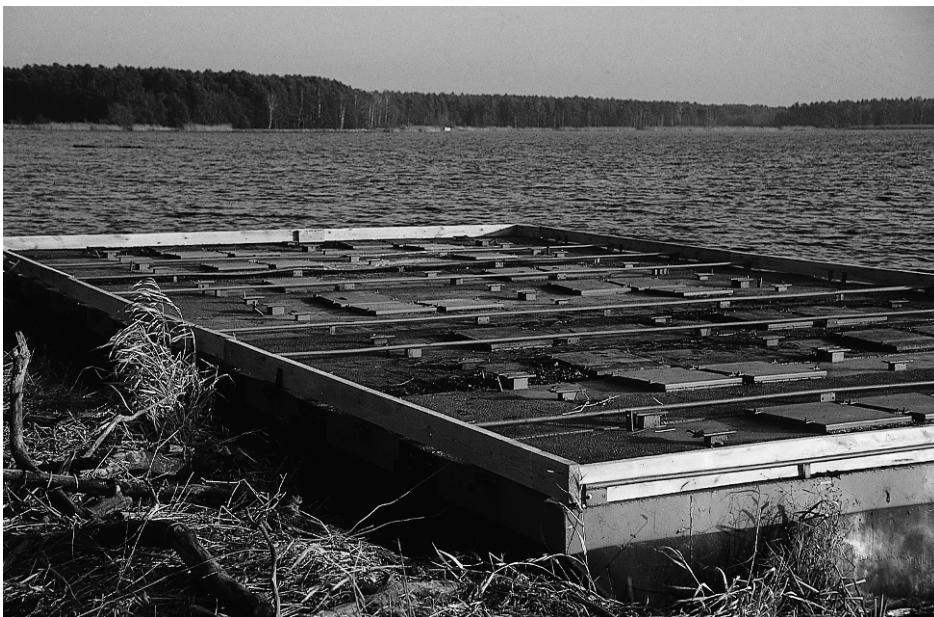
Abb. 1 Seeschwalbeninsel für den Tauerwiesenteich

Die zehn zur Verfügung gestellten Pontons (jeweils 7m x 1,2m) zeigten sich in einem hervorragenden Zustand (keine Roststellen), so dass in nächster Zeit keine Instandhaltungsmaßnahmen notwendig werden. Für das Verbinden der einzelnen Pontons wurden Winkeleisen (150cm x 150cm x 10cm) mit einem Kaltanstrich versehen und an den vier Seitenkanten der Pontons angeschweißt. Nach dem Einsetzen ins Wasser wurden die Pontons verschraubt und mit einem Holzrahmen (15cm x 5cm) versehen, um für die aufzufüllende Kiesauflage einen Halt zu gewährleisten.

Die Holzbretter wurden von innen an dem Rahmen der Pontons, welcher aus Rundstahl bestand und ca. 9cm über der Plattform der Pontons verlief, mittels Schrauben angebracht. Zusätzlich wurden Flacheisen am Rahmen angeschweißt. Die Bereiche zwischen den einzelnen Pontons überdeckte man mit Flacheisen (Abb. 1).

Anschließend wurde das nun ca. 90m² große Brutfloß mit Grobkies aufgefüllt und mit einer 3 cm dünnen Schicht feineren Kieses abgedeckt, um den Seeschwalben die Anlage von Nestmulden zu ermöglichen. An allen Seiten der künstlichen Brutinsel wurden mit Schilf bedeckte Holzgitter angebracht, um den Jungvögeln den Aufstieg auf die Insel zu erleichtern. Zum Schutz der Vögel vor zu hoher Sonneneinstrahlung auf der
