Innokentij Bogatykh, Anna Kühner, Salome Rcheulishvili, Melissa Schmidt,
Daniel Schrom, Wolfgang Weber

Ein Schlaglicht auf die Wasserqualität im Haspelmoor

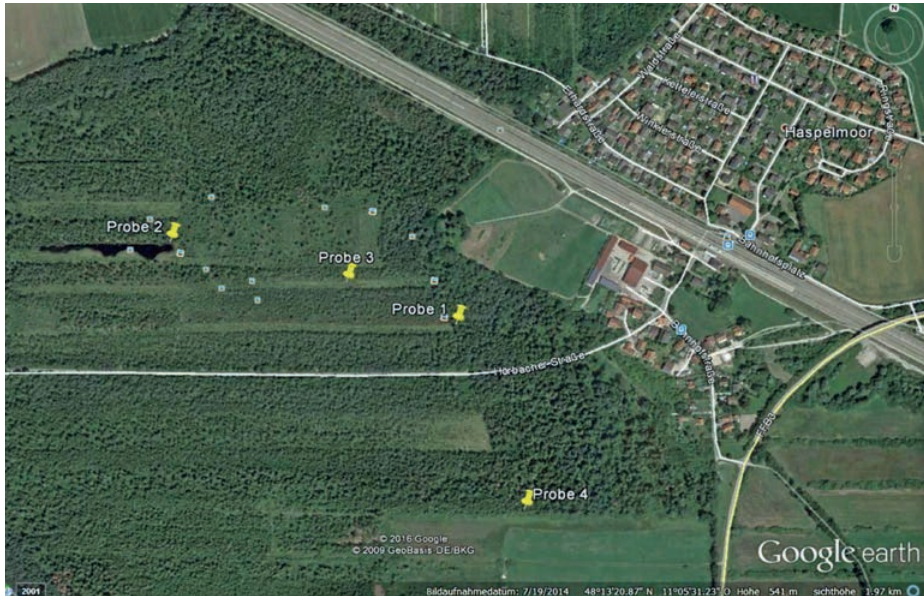
Abb. 2: Luftaufnahme des Haspelmoors (Quelle: Google earth) mit den vier Probenahmestellen; im Nordosten grenzt die viergleisige Bahnlinie Augsburg – München und die Ortschaft Haspelmoor an; die Hörbacher Straße ist als helle, quer verlaufende Linie in der Bildmitte zu erkennen.

Im Haspelmoor findet sich im nördlichen Teil der Hochmoortyp, während es vor allem südlich der Hörbacher Straße allmählich in ein Übergangsmoor austreicht. Bei den Entnahmestellen für die Wasserproben wurden verschiedene Ausprägungen im Hochmoor (Probe 1: Primärfläche, Probe 2: Hochmoorweiher, Probe 3: Sekundärfläche aus ehemaligem Torfstich) sowie eine Stelle im Übergangsmoor (Probe 4) ausgewählt. Die Lage der Probenahmestellen ist der Abbildung 2 zu entnehmen; die Koordinaten der Entnahmestellen lauten:

Probe 1: N 48°13'19,4" E 11°05'34,4"; Probe 2: N 48°13'23,9" E 11°05'12,2;
 Probe 3: N 48°13'21,7" E 11°05'26,4"; Probe 4: N 48°13'09,5" E 11°05'39,8;

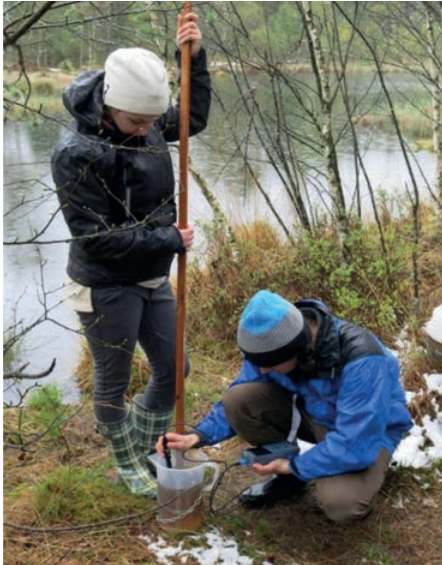
Abb. 3: Probenahme und Sauerstoffmessung am Weiher im Hochmoor

Die vier Stichproben wurden mit einem PE-HD-Becher an einer Holzstange entnommen. Der Becher wurde zweimal mit Moorwasser vorgespült und anschließend die Wasserprobe ca. 30 cm unter der Gewässeroberfläche ohne Sauerstoffeintrag entnommen. Die gewonnenen Wasserproben wurden in PE-Behälter mit Schraubverschluss abgefüllt und für den späteren Transport ins Labor dunkel in einer Kühlbox gelagert. Vor den Untersuchungen wurden alle vier Wasserproben über 0,45 µm – Filter filtriert. Wassertemperatur und Sauerstoffgehalt wurden mit einer selektiven Elektrode direkt vor Ort gemessen. Weiterhin wurde der Ammonium-Gehalt der vier Proben am darauffolgenden Tag mittels Fotometrie (Lange CADAS 200) nach DIN 38406 (E5) bestimmt (Tabelle 1).
