## Ein Bergrutsch bei Gunzesried im Allgäu (1955)

von Georg Armbruster\*

### 1. Die geographische Situation

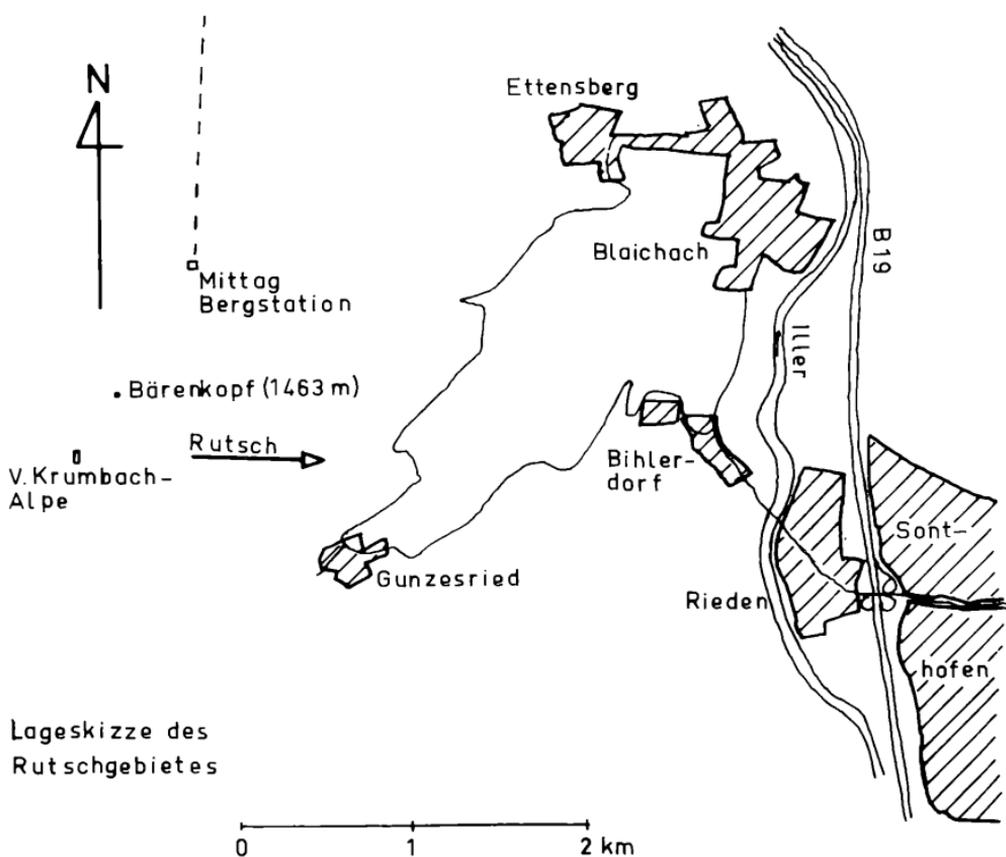
Abbildung 1: Lageskizze des Rutschgebietes

Wer von Immenstadt nach Oberstdorf fährt und auf der Höhe von Sonthofen nach Westen auf die Nagelfluhkette blickt, kann südlich des Mittags, am Ostabhang des Bärenkopfes einen kahlen Streifen erkennen, der an eine Mure erinnert – den Gunzesrieder Bergrutsch (Abb. 1).

Das Rutschgelände liegt auf der Süd-Ostseite des 1464 m hohen Bärenkopfes. Die Ausbruchsnische befindet sich am Rande einer kleinen Plateaufläche, die dem Bärenkopfgipfel vorgelagert ist, bei einer Höhe von

1280m über NN. Der Stirnrand des Rutsches liegt etwa 1000m östlich, bei einer Höhe von 960m über NN.

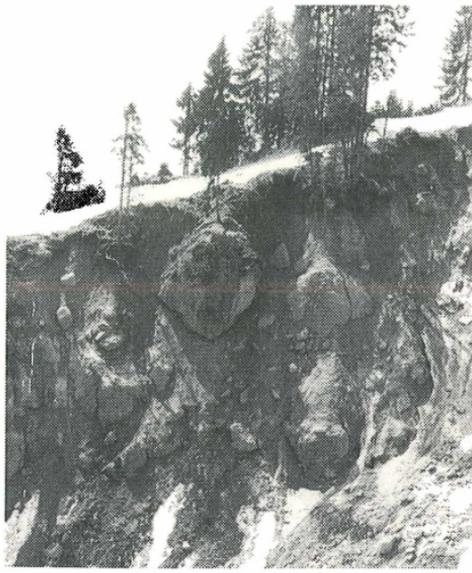
Abrißkante des Bergrutsches (Mai 1987)

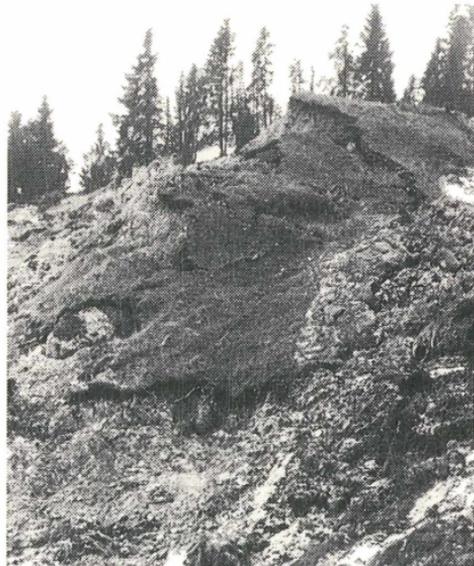
Aufwölbung, hervorgerufen durch den Druck innerhalb der Rutschmasse.

Zunächst wölbte sich der Grasboden wulstartig auf, dann zeigten sich Längs- und Querrisse, die sich zunehmend vergrößerten. Die Wasserleitung, die einige Gunzesrieder Bauern versorgt und quer durch das Rutschgelände lief, wurde aus dem Boden gedrückt. Auf der breiartigen Rutschmasse schwammen Gesteinsblöcke, die dann teilweise im Schlamm versanken. Während sich die Grasdecke immer weiter aufwölbte, erstreckten sich die Risse, inzwischen meter-tief, bis zur Alpe Schlatt. Dieses Alpgebäude war auf dem Stirnrand einer alten Rutschung errichtet worden. Durch den Druck

der Erdmassen, wurden die Fundamente der Hütte starken Belastungen ausgesetzt und begannen ebenfalls zu gleiten. Während Arbeitsgruppen versuchten, durch das Anlegen von Wassergräben die Rutschung aufzuhalten, mußte die vom Einsturz bedrohte Alphütte abgebrochen werden. Es kann davon ausgegangen werden, daß etwa 1 Million Kubikmeter Erdmaterial in Bewegung waren.

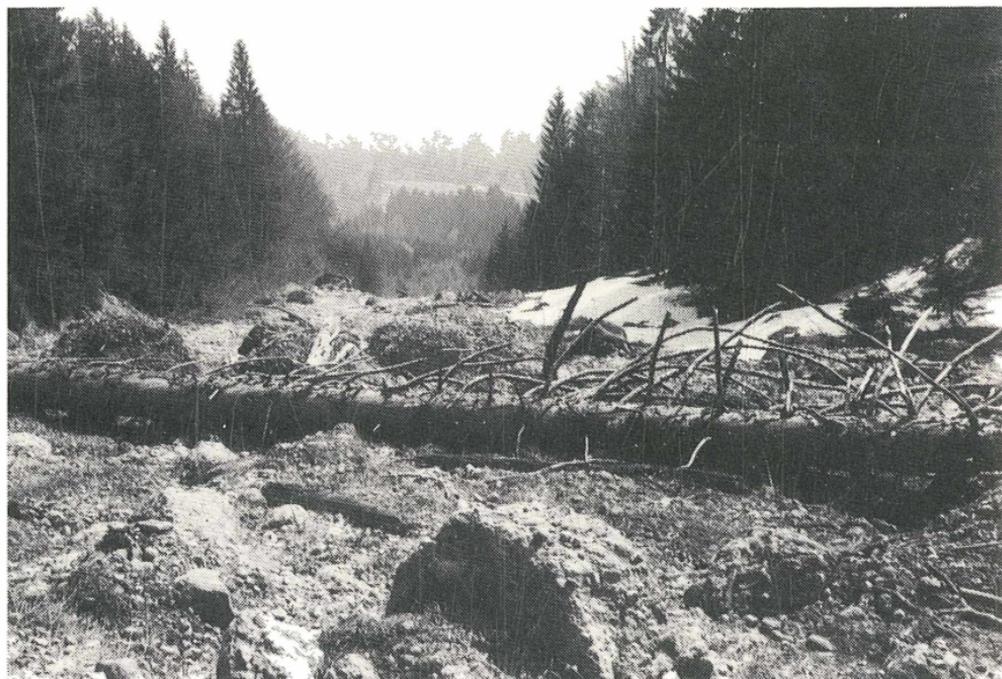
Oberer Teil des Bergrutsches (Mai 1987)

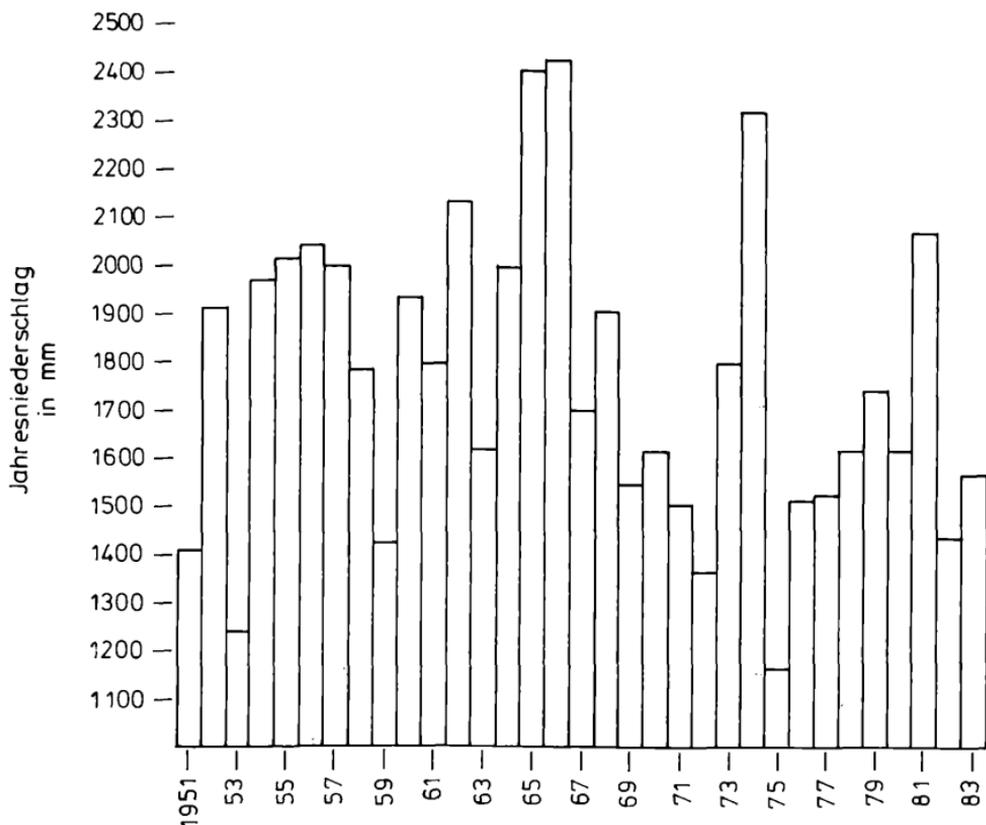
Abbildung 2: Graphische Darstellung der Jahresniederschläge von 1951 bis 1983

Für das Jahr 1955, in dem der Rutsch begann, wurde eine Jahresniederschlagsmenge von 2012 mm festgestellt. Wie aus Abb. 2 zu ersehen ist, kann diese Niederschlagsmenge allein allerdings nicht zum Rutsch geführt haben, da es im Aufzeichnungszeitraum von 1951 bis 1983 höhere Niederschlagsmengen gab, ohne daß es zu deutlichen Auswirkungen auf das Fließverhalten des Rutsches kam.

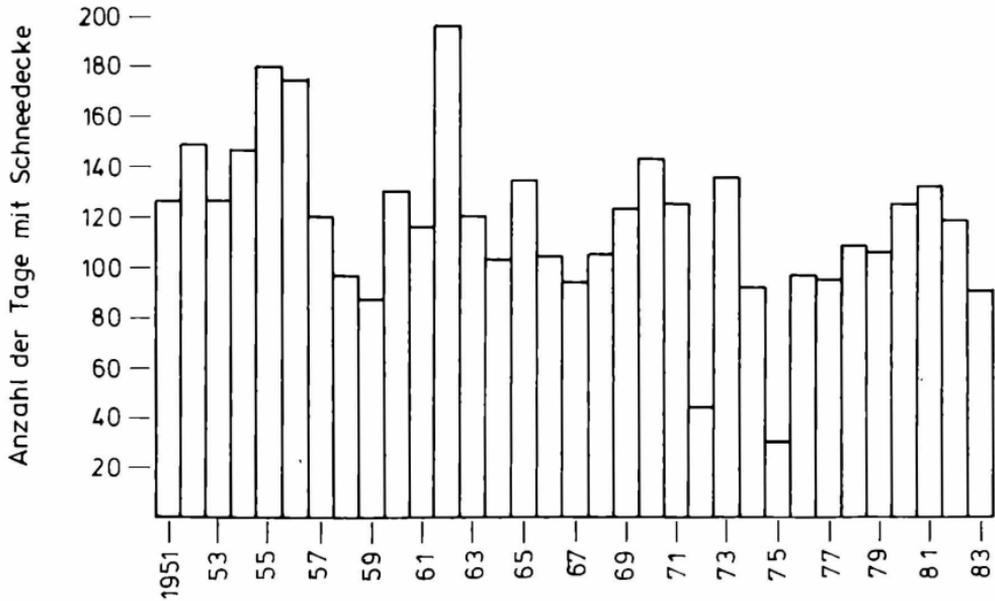
Abbildung 3: Graphische Darstellung der Tage mit einer geschlossenen Schneedecke von 1951 bis 1983

Auffällig für das Jahr 1955 erscheint neben der überdurchschnittlichen Jahresniederschlagsmenge die Anzahl der Tage mit Schneebedeckung. Wie aus Abb. 3 zu entnehmen, lag im Jahre 1955 an 180 Tagen Schnee, was den zweithöchsten Wert für den Beobachtungszeitraum von 1951 bis 1983 bedeutet.

Überdurchschnittliche Niederschläge im Winter 1954/55 führten zu einer lang anhaltenden Schneedecke, die im Frühjahr und

Sommer 1955 zusammen mit ebenfalls überdurchschnittlichen Regenfällen ein beträchtliches Wasserpotential bildeten. So erbrachte allein der Juli 1955 eine Niederschlagsmenge von 354 mm.

Bei der Schneeschmelze konnte nun eine große Menge Wasser durch das Moränenmaterial bis zur wasserundurchlässigen Mergelschicht sickern. Das Wasser wurde gestaut und der Mergel begann aufzuweichen. Die Moräne selbst nahm dabei eine beträchtliche Menge an Wasser auf, d. h. die Masse der Auflast nahm deutlich zu.

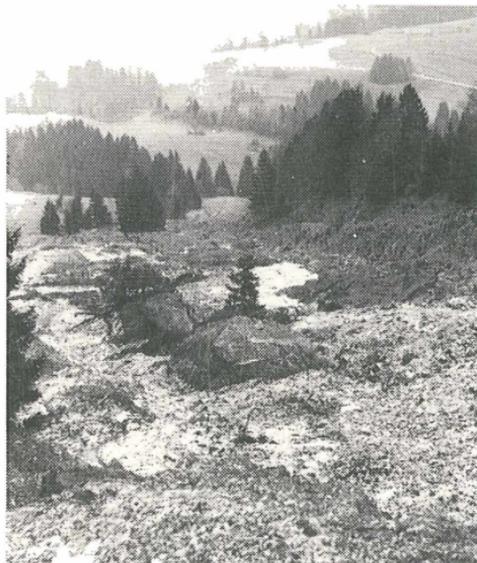
Ein Nagelfluhblock, auf dem eine Fichte talwärts „schwimmt“ (1955) Foto: P. Engert

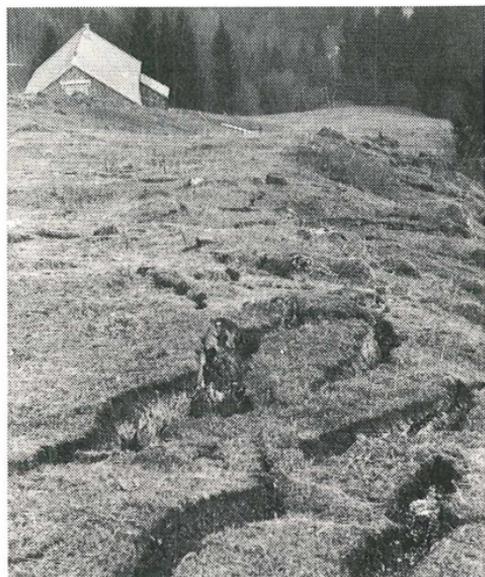
Längsspalten im Bereich des Rutschfußes. Im Hintergrund die abgebrochene Alpe Schlatt. Foto: P. Engert
