Ein Bergrutsch bei Gunzesried im Allgäu (1955)

von Georg Armbruster*

Artikel/Article: [Ein Bergrutsch bei Gunzesried im Allgäu \(1955\) 38-44](#)

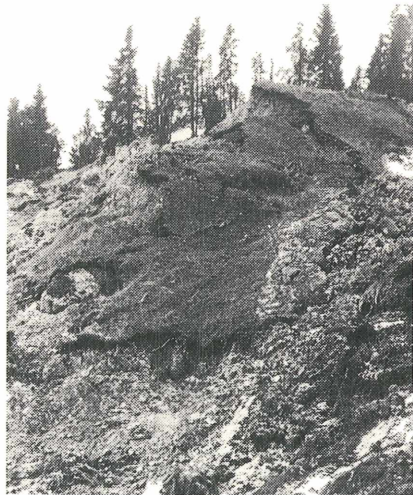
Aufwölbung, hervorgerufen durch den Druck innerhalb der Rutschmasse.

Zunächst wölbte sich der Grasboden wulstartig auf, dann zeigten sich Längs- und Querrisse, die sich zunehmend vergrößerten. Die Wasserleitung, die einige Gunzesrieder Bauern versorgt und quer durch das Rutschgelände lief, wurde aus dem Boden gedrückt. Auf der breiartigen Rutschmasse schwammen Gesteinsblöcke, die dann teilweise im Schlamm versanken. Während sich die Grasdecke immer weiter aufwölbte, erstreckten sich die Risse, inzwischen meter-tief, bis zur Alpe Schlatt. Dieses Alpgebäude war auf dem Stirnrand einer alten Rutschung errichtet worden. Durch den Druck

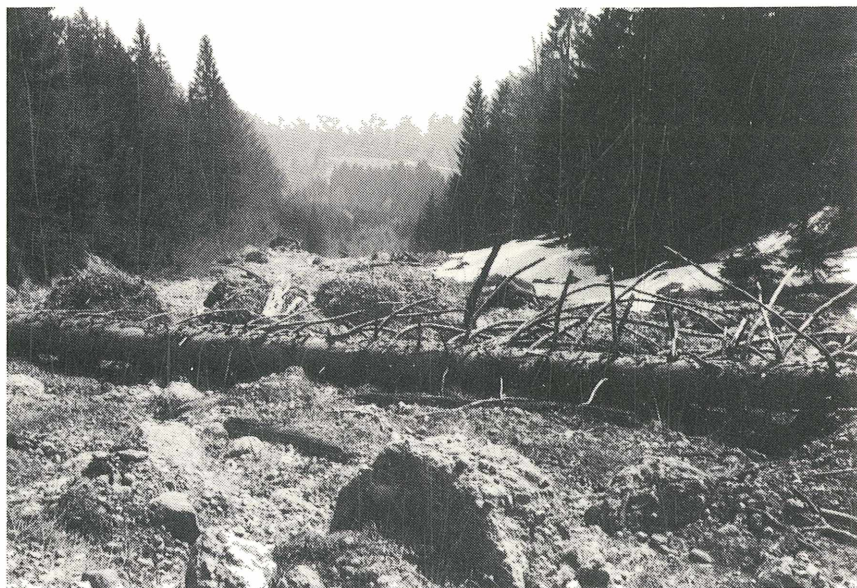
Oberer Teil des Bergrutsches (Mai 1987)

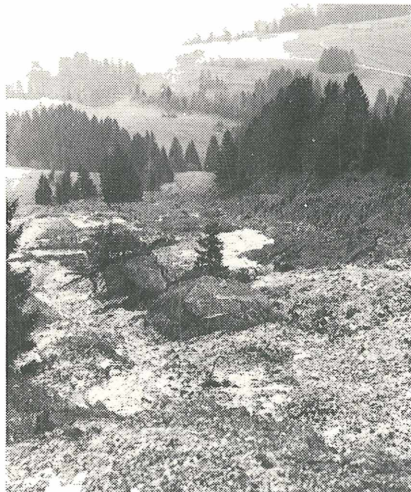
Ein Nagelfluhblock, auf dem eine Fichte talwärts „schwimmt“ (1955) Foto: P. Engert

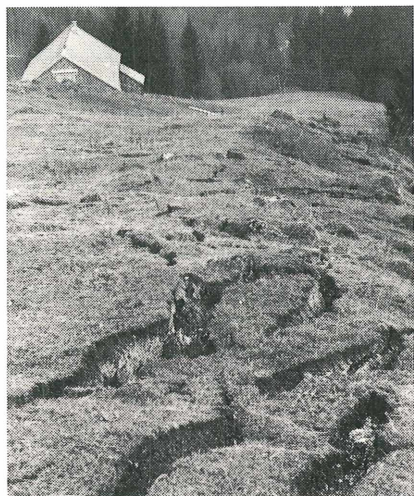
Längsspalten im Bereich des Rutschfußes. Im Hintergrund die abgebrochene Alpe Schlatt. Foto: P. Engert

der Erdmassen, wurden die Fundamente der Hütte starken Belastungen ausgesetzt und begannen ebenfalls zu gleiten. Während Arbeitsgruppen versuchten, durch das Anlegen von Wassergräben die Rutschung aufzuhalten, mußte die vom Einsturz bedrohte Alphütte abgebrochen werden. Es kann davon ausgegangen werden, daß etwa 1 Million Kubikmeter Erdmaterial in Bewegung waren.
