Der Baugrund der Festung Sparrenberg zu Bielefeld

Martin BÜCHNER, Spenge

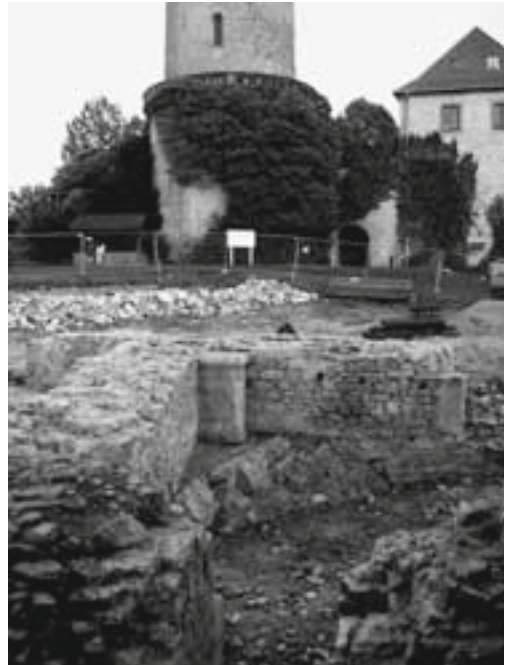
Abb. 2: Kompakte Kalksteinbänke unter dem Sandsteinpfeiler des größeren Versammlungsraumes in der Ruine des Zeughauses. Archäologische Grabung Festung Sparrenberg 2010.

Links neben dem Turm der überdachte Burgbrunnen.

Die Befunde, die uns der Brunnenschacht nur undeutlich lieferte, wurden in der archäologischen Grabungskampagne des Westfälischen Amtes für Bodendenkmalpflege in den Jahren 2008 bis 2010 bestätigt. Unter den Mauern der ausgegrabenen Zeughaus-Ruine westlich des Turmes kamen die kompakten Trochitenkalkbänke zum Vorschein in schräger Lagerung mit einem Einfallen der Schichten von etwa 30° nach Nordosten bei einem

Streichen von etwa Nord 120° nach Osten. Die standfesten Kalkbänke streichen wesentlich weiter südlich einer gedachten Längsachse durch die Festungsanlage aus, so dass nur Schuster-, Windmühlenrondell, die verbindende Kurtine und der Scherpentiner auf unsicherem Baugrund des mittleren Muschelkalkes stehen.

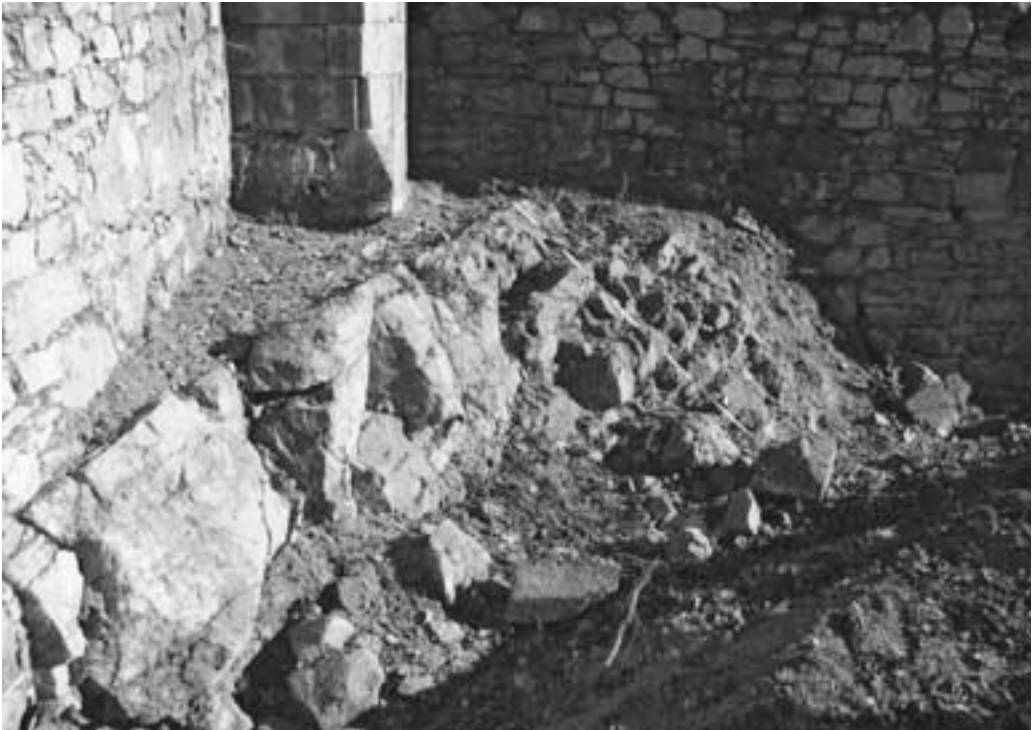
Abb. 3: Die Schichtkämme des Trochitenkalks stoßen in einem spitzen Winkel auf die Ostmauer des Zeughauses.

Schräg liegendes Metermaß = 2 Meter.

Wenige Meter nach Norden waren oben am Zeughaus relativ flach lagernde Plattenkalke zu sehen gewesen, wie bereits in der Abb. 3 dargestellt. Diese Diskrepanz in den Schichtenlagerungen beweist eine Störung in erdgeschichtlicher Vergangenheit entweder durch Subrosion (Lösungen von Gips im Untergrund) oder Tektonik im Gefolge der Teutoburger-Wald-Aufrichtung. Nicht auszuschließen sind auch Vertikalbewegungen mit Auswirkungen auf das Hangende durch die Quellung eines primär sedimentierten Anhydrits. Er nimmt Wasser auf. Dadurch erfolgt eine Quellung. Diese mit einer Volumenzunahme verbun-

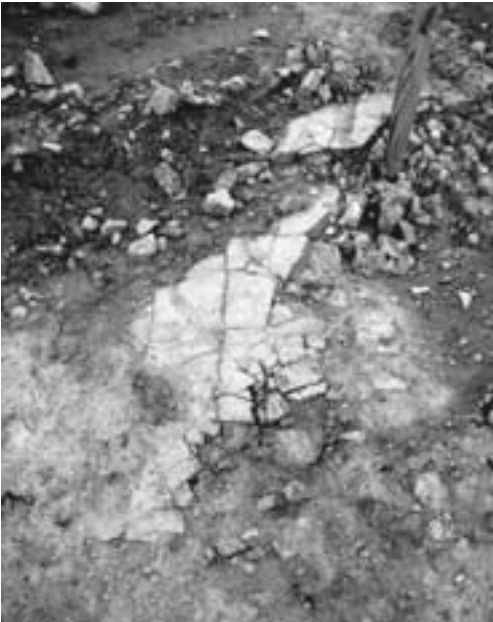
Abb. 4: Ausstreichende Kalkplatten der oberen Trochitenkalk-Stufe zwischen der Zeughaus-Ruine und dem Brunnen (nördlich der Aufnahme am großen Versammlungsraum). Archäologische Grabung Festung Sparrenberg 2010.

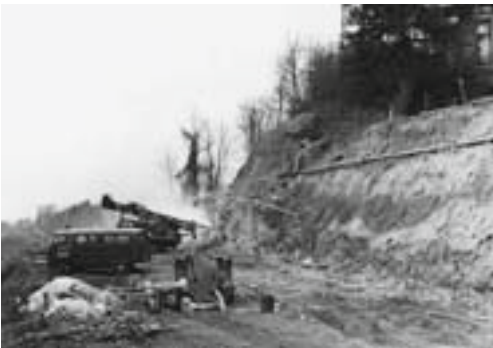
Abb. 5: Versturz mit Restlehm bildungen an der Felsböschung der Baustelle Ostwestfalendamm (1973/1974) Abschnitt Johannisberg. Bereich der ehemals gipsführenden Schichten des mittleren Muschelkalkes.

Für das Gebiet des Blattes Detmold im Geologischen Kartenwerk 1:25.000 ist für den mittleren Muschelkalk eine Gips-Tonstein-Folge von 35,4 m beschrieben worden (J. FARRENSCHON 1986, S. 36-40) mit oberflächennah ausgebildeten Versturzmassen und lehmigen Resten. Gips ist nämlich ein relativ leicht lösliches Mineral. Die ehemaligen Calciumsulfat-Lagen, hier vielleicht sogar noch leichter lösliche Steinsalzlagerstätten, sind in der Regel unrein und enthalten tonige Gemengteile, die übrig geblieben sind nach dem Lösungswerk der eingedrungenen Tageswässer. Sehr deutlich war der lehmige Versturz beim Bau des Ostwestfalen-Dammes am Osthang des Johannisberges abgeschlossen gewesen. Sicherungsmaßnahmen durch besonders armierte Stützmauern waren erforderlich, um ein Nach-

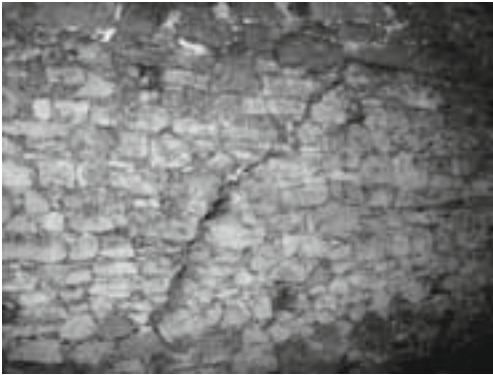
Abb. 6: Setzungsrisse in den unterirdischen Gängen in Nähe des Windmühlenrondells. Aufnahme 19.09.2011.

Auf der Südflanke der Festung sind deutliche Setzungsschäden festzustellen. Insbesondere in den unterirdischen Gängen im Bereich des Windmühlenrondells.

Der in den 50er-Jahren des 16. Jh. nach Plänen von Alessandro von Pasqualini erbaute Scherpentiner wirkte einem Hangabwärtsgleiten des Mauerwerks entgegen, so dass es nur zu einer Sackung kam. Dass die sichtbaren Schäden in diesem Bereich der Festung durch das Erdbeben von 1612 verursacht worden sind, darf angenommen werden. Die Schilderungen von Gerhard Altzenbach verweisen deutlich auf einen Versturz von Hohlräumen im Untergrund.

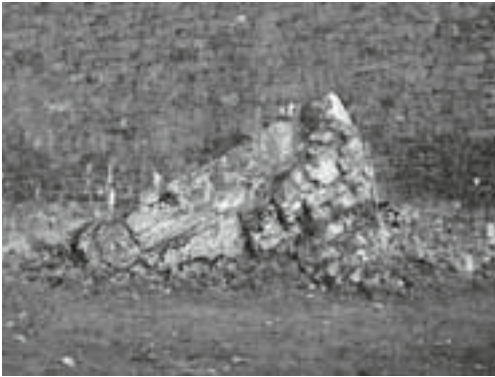
Abb. 8: Natürlicher Muschelkalkfelsen an der Basis der West-Kurtine zwischen Windmühlen- und Kiekstatt-Rondell.

Das im südlichen Teil des Zeughauses zur Zeit anstehende steil mit 30° nach Norden einfallende Trochitenkalk-Felsgestein steht auch außen an der Basis der West-Kurtine an.

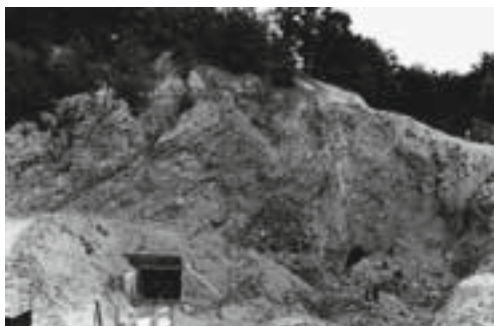
Abb. 11: Ehemaliger Gipsbruch in Stieghorst mit Stollenmundloch des Bergwerks Firma Breckweg. Aufnahme: 21. 6. 1969.

Sehr eindrucksvoll ist der Gips des mittleren Muschelkalkes im Gipsbruch Stieghorst freigelegt gewesen. Der Aufschluss, heute als vegetationsarme Böschung ausgebildet, ist mit dem vermauerten Stollenmundloch des Untertagebetriebes als ehemalige Gewinnungsstätte noch gut erkennbar. Er liegt am Ende des Quertälchens, durch das die Straße „Am Siebrassenhof“ führt. Über das Hofgelände eines Industriebetriebes (Asphalt-Kleemann) gelangt man zu der Felsböschung „Gipsberg“, Stadt Bielefeld, Stadtbezirk Stieghorst, Top. Karte 1:25.000, Blatt 4017 Brackwede, R = 3470 750; H = 5762 000

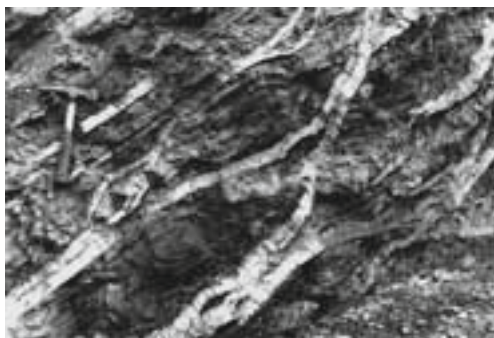
Abb. 12: Fasergipslagen in mehr oder minder gleichsinnigem Einfallen nach Nordosten, Steinbruchböschung des alten Tagebaus in Stieghorst. Aufnahme: 7.8.1984.

Die langsam verfallende Wand zeigt immer noch helle Fasergipslagen, die z.T. tektonisch beansprucht sind und den grauen Gips durchziehen. Man erkennt eine unregelmäßige Schichtung in tektonisch bedingter Schrägstellung. Ihr Einfallen nach Nordost entspricht der Lagerung wie im Muschelkalkzug am Sparrenberg.
