Der „Schnakenpohl“ in Rahden, Kreis Minden-Lübbecke – Zur Wiederherstellung eines Heideweihers

The „Schnakenpohl“ in Rahden, Minden-Lübbecke County, North Rhine-Westphalia, Germany – Restoration of a heathland pond

Uwe RAABE, Recklinghausen
Dagmar DIESING, Minden

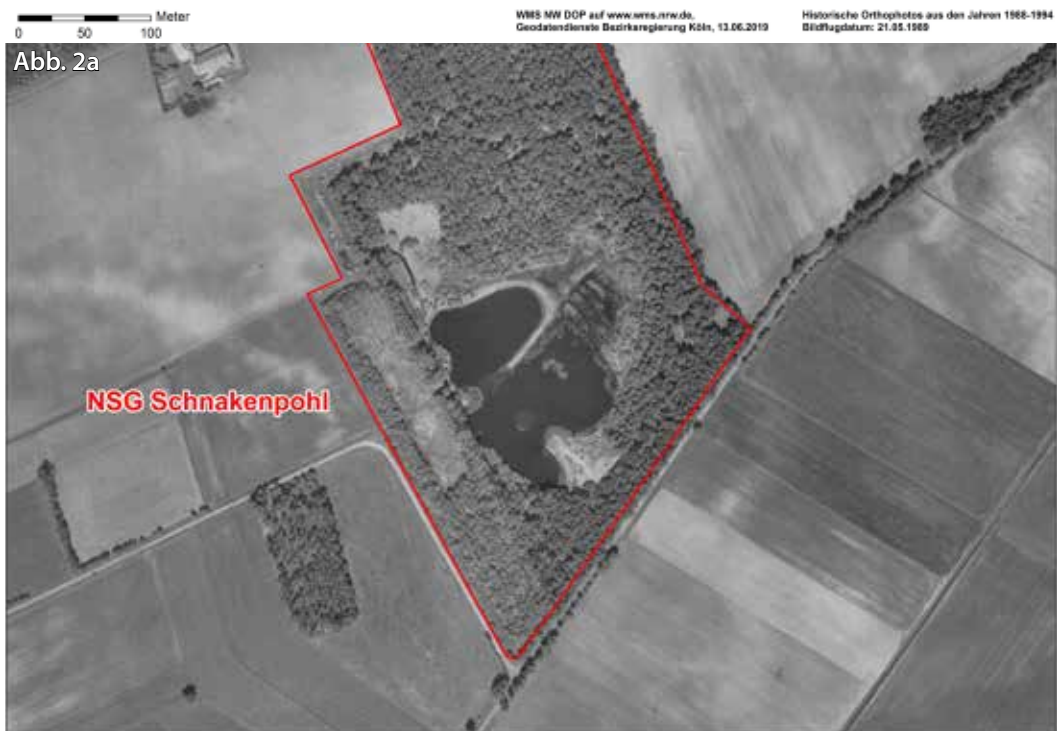
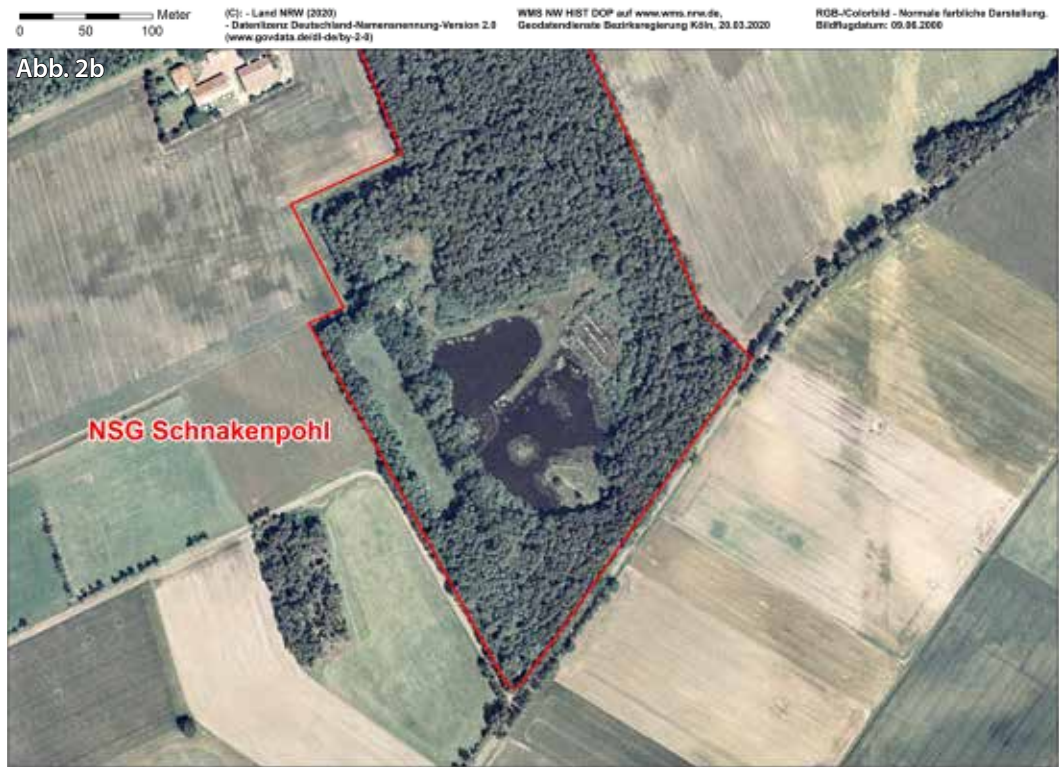
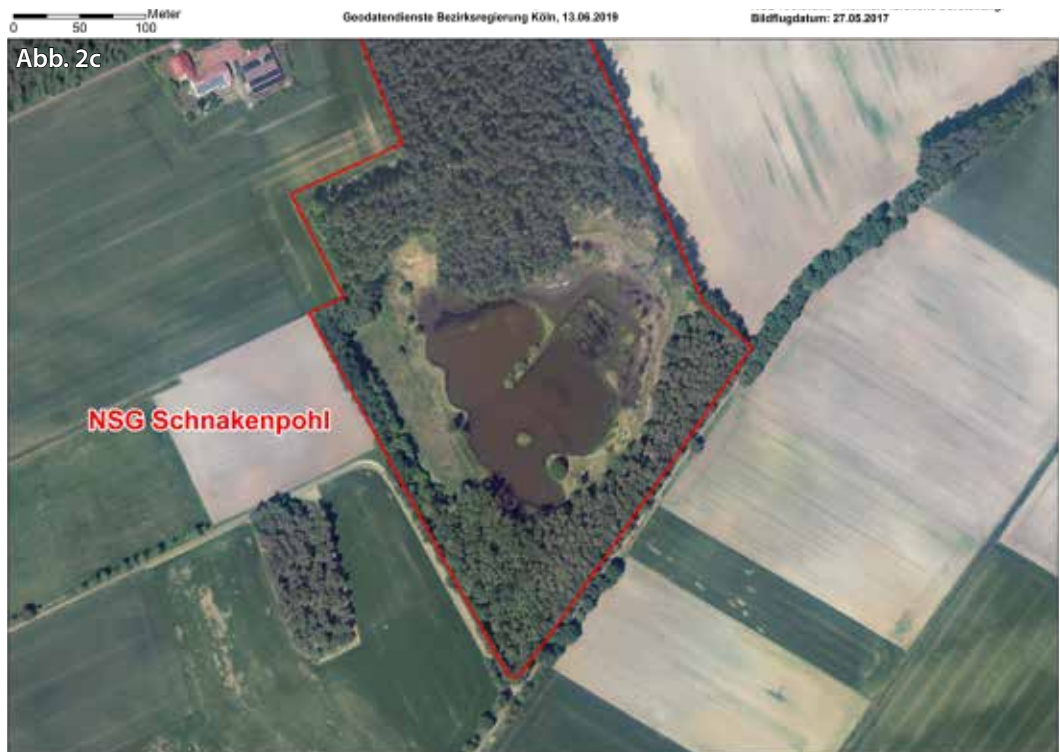
Abb. 2a–c: Luftbildaufnahmen des „Schnakenpohls“ und des unmittelbaren Umfeldes aus den Jahren 1989 (a), 2000 (b) und 2017 (c), die die Entwicklung des Gebietes verdeutlichen (**2a:** WMS NW DOP auf www.wms.nrw.de, Geodatendienste Bezirksregierung Köln, 13.06.2019, Historische Orthophotos aus den Jahren 1988-1994, Bildflugdatum: 21.05.1989; **2b (rechte Seite oben):** WMS NW HIST DOP auf www.wms.nrw.de, Geodatendienste Bezirksregierung Köln, 20.03.2020, RGB-/Colorbild – Normale farbliche Darstellung, Bildflugdatum: 09.06.2000; **2c (rechte Seite unten):** WMS NW DOP auf www.wms.nrw.de, Geodatendienste Bezirksregierung Köln, 13.06.2019, RGB-/Colorbild – Normale farbliche Darstellung, Bildflugdatum: 27.05.2017)

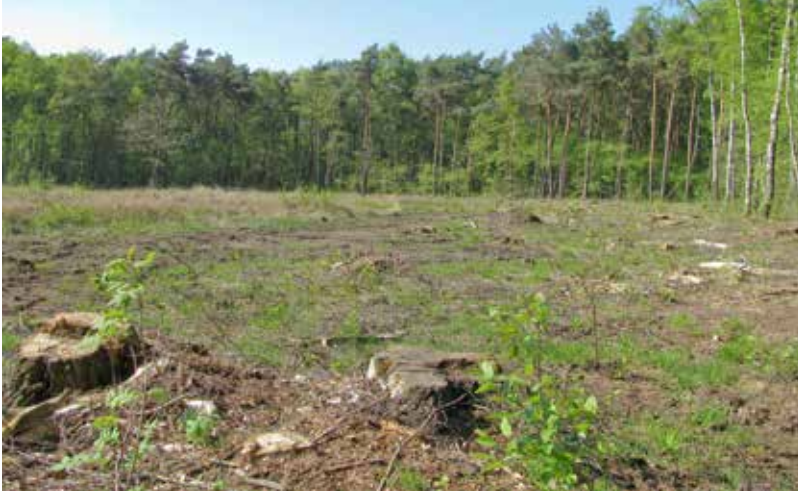
Abb. 3: Gehölzentfernung auf der Ostseite des „Schnakenpohls“.
Foto: D. Diesing (2009)

Die intensive Öffentlichkeitsarbeit vor Ort sowie die gute Zusammenarbeit zwischen dem Heimatverein Varl-Varlheide und dem Kreis Minden-Lübbecke als Unterer Naturschutzbehörde ermöglichte ab 2005 umfangreiche Pflege- und Entwicklungsmaßnahmen im Naturschutzgebiet. Bis 2009 wurden alle Uferbereiche großflächig von Gehölzen freigestellt (die Wurzelstubben wurden gefräst) und in zwei Schritten großflächig flach abgeschoben, um vor allem die organische Auflage zu entfernen. Zum Einsatz kam dabei ein Moorbagger mit sehr breitem Kettenlaufwerk. Das gesamte bei der Maßnahme angefallene Bodenmaterial wurde aus dem Gebiet abgefahren.

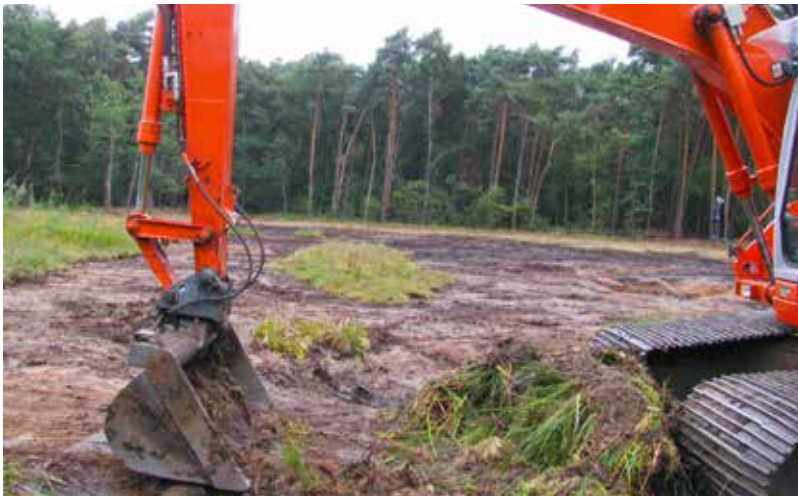
Abb. 4: Flaches „Abschieben“ von Flächen mit einem Bagger.
Foto: D. Diesing (2009)

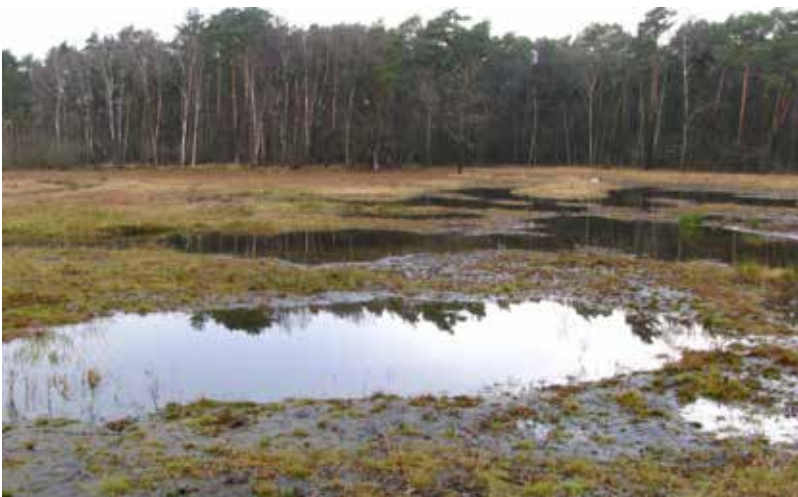
Abb. 5: Beginnende Vegetationsentwicklung auf den abgeschobenen Flächen im Osten des „Schnakenpohls“.
Foto: D. Diesing (2012)

Die ersten Arten, deren keimfähige Diasporen noch im Boden vorhanden sind, treten gewöhnlich schon im ersten Jahr nach der Maßnahme auf, müssen sich dann aber auch etablieren können (generative und/oder vegetative Vermehrung). Geeignete Pflegemaßnahmen sind daher in den meisten Fällen für den langfristigen Erfolg der Sanierung unerlässlich. In der Regel sollte in den ersten Jahren noch keine Beweidung erfolgen. Stattdessen ist eine nicht zu frühe Mahd mit anschließender Beseitigung des Mähgutes sinnvoll. Bei einem übermäßigen Aufkommen der Flatter-Binse (*Juncus effusus*) ist zur Verhinderung einer weiteren Ausbreitung bzw. zur Bekämpfung eine relativ frühe Mahd (insbesondere noch vor Beginn der Reife der Fruchtkapseln) erforderlich. Zusätzlich kann eine gezielte Beseitigung aufkommender Gehölze notwendig sein.
