Die Floßbarmachung der Kinzig am Beispiel historischer Schwallungen: Auswirkungen auf die Gewässerökologie in Vergangenheit und Gegenwart sowie zukünftige Erhaltungs- und Nutzungspotentiale

Anika Steinle & Markus Herbener

The Practice of Reclaiming Water Bodies for Timber Rafting with Splash Dams and its Implications on the Ecosystem of the River Kinzig en Past and Present as well as Possibilities for Modern Usage and Preservation

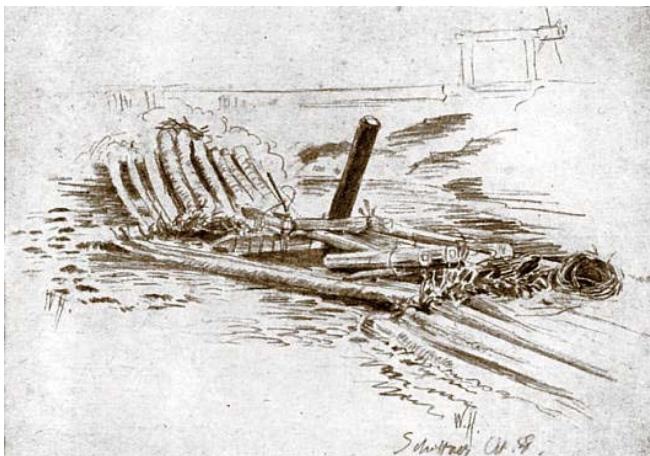
Abb. 1: Kinzigfloss mit Sperre (FLÖßERPFPAD KINZIGTAL 2012: 41, Zeichnung Wilhelm Hasemann 1889).

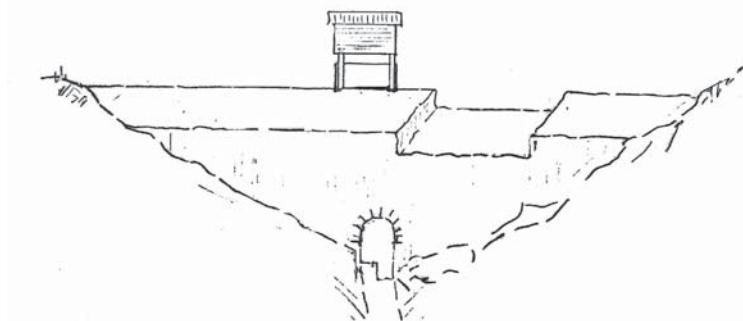
Abb. 2: Skizze einer Schwallung (Entwurf: GRUBER 1988, privat).
Fig. 2: Draft of a slash dam (design: GRUBER 1988, private).

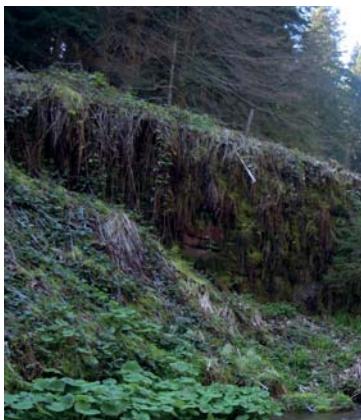
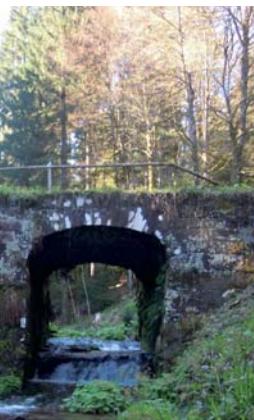
Die Schwallung besteht aus einem ca. 14,5 m langen Querbau mit einer bogenförmigen Öffnung ungefähr in der Mitte, dem früheren Durchlass für das Stauwasser (Abb. 4). Als frühere Nutzungsart ist laut HARTER und SCHOCH (2016, pers. Mtl.) Langholzflößerei überliefert. Das Baujahr der Anlage ist auf 1842 datiert, an der talseitigen Mauer befindet sich ein Stein mit der Inschrift „Erbaut durch Kaltbrunner Bauern 1842“. Laut einer weiteren Markierung wurde das Bauwerk 1967 durch das Fürstliche Fürstenbergische (F.F.) Forstamt Wolfach erneuert. Die Existenz der Markierungen war zum Zeitpunkt der Untersuchungen zwar bekannt, jedoch waren sie durch den starken Bewuchs der Anlage nicht mehr ausfindig zu machen. Den Hinweis auf ihren Standort lieferten Aufnahmen aus dem Jahr 1977/78 aus den Archivbeständen der Professur für Wald- und Forstgeschichte. Bei einer Bürgeraktion des „Arbeitskreis Floßweiher“ Ende Mai 2016 wurden die Steine deshalb von Bewuchs befreit (Abb. 5). Die Schwallanlage war zu Betriebszeiten mit einem Schütz versehen, dieses ist heute jedoch nicht mehr erhalten. Das Schütz war bergseitig in die Staumauer eingelassen, die Stelle ist noch durch eine Vertiefung im Mauerwerk erkennbar. Jeweils vier sich gegenüberliegende, rechteckige Auslassungen im Durchgang zeugen ebenfalls vom ehemaligen Schütz.

Abb. 4: Talseite der vorderen Lay-Schwallung.
Fig. 4: Valley view of splash dam Vordere Lay.

Der bauliche Zustand der vorderen Lay-Schwallung ist relativ unversehrt, da sie 1967 erneuert und die Oberseite des Rundbogens mit Beton ausgebessert wurde. Die frühere Funktion des Wasserstauens ist durch das fehlende Schütz, zumindest für den Laien, nicht mehr erkennbar und damit verloren gegangen. Es hat ein Funktionswandel stattgefunden, da die Schwallung als Brücke genutzt wird. Aufgrund der hohen mechanischen Belastung sollte die Anlage jedoch nicht mit schweren Forstfahrzeugen befahren werden (SCHOCH 2016, pers. Mttl.).

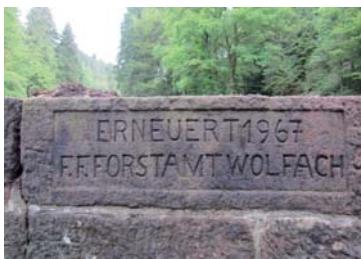
Abb. 5: Inschriften im Sandstein, vordere Lay-Schwallung. (Foto: SCHOCH 2016)
Fig 5: Epigraphs in sandstone, dam Vordere Lay. (photo: SCHOCH 2016).

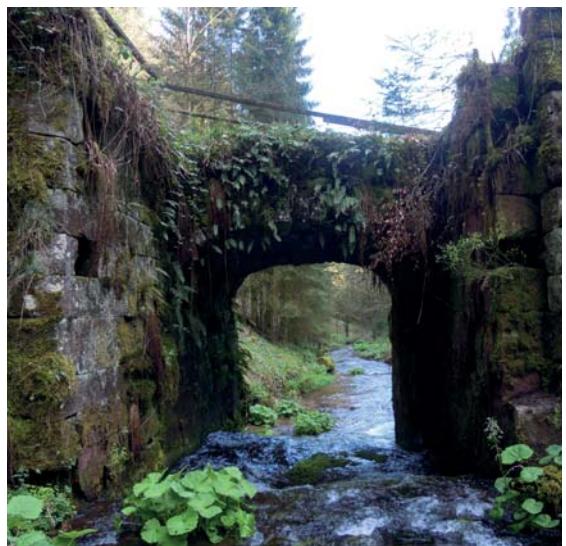
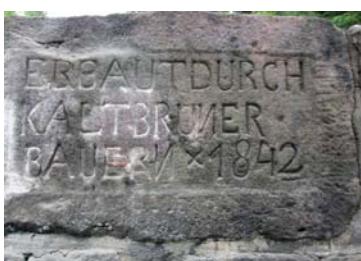
Diese dienten vermutlich der seitlichen Befestigung (Abb. 6). An der Gewässersohle im tunnelförmigen Wasserdurchlass der Schwallung existiert ein natürliches Gefälle im Fels. Dieses hat vermutlich das Wasser beim Öffnen des Schützes beschleunigt und so seine Kraft verstärkt. Es ist also anzunehmen, dass diese Stelle wegen der natürlichen Begebenheiten der Gewässersohle für die Erbauung genutzt wurde. Der Bachverlauf Richtung Tal ist unterhalb des Schützes leicht begradigt worden, außerdem wurden die Ufer in diesem Bereich mit Sandsteinen ausgekleidet und befestigt.

Abb. 6 Vertiefungen für das ehemalige Schütz und quadratische Auslassungen für dessen Befestigung. **Fig. 6:** Recesses for the former sluice gate, with square-shaped holes for fixation.

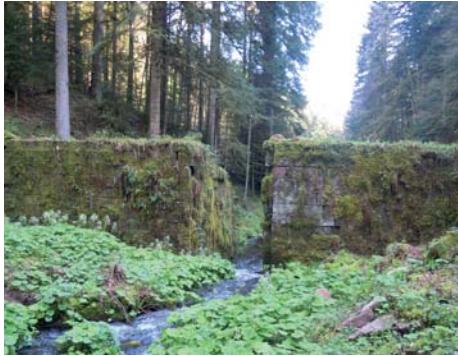
Diese Schwallung ist die hintere der zwei aufeinanderfolgenden Stauanlagen im Lay-Tal und befindet sich knapp 100 m hinter der vorderen Lay-Schwallung. Als Teil des Systems war die hintere Lay-Schwallung für den Wasserstau wichtig, eingebunden wurden die Flöße aber nur unterhalb der vorderen Schwallung. Beim hinteren Bauwerk sind rechts und links nur noch die Reste der Staumauern zu erkennen, während der Querbogen nicht mehr erhalten ist (Abb. 7). Die Staumauer rechts (mit Blick zum Berg) fällt in Stufen ab und hat eine Stärke von 7,5 m. Es ist anzunehmen, dass die gegenüberliegende Mauer einst die gleichen Maße besaß, diese ist jedoch auf der Talseite größtenteils abgebrochen. Wie auf Abb. 8 zu sehen ist, drohen die Sandsteine des linken, stark beschädigten Mauerabschnitts weiter abzubrechen.

Abb. 7: Bergseite hintere Lay-Schwaltung. **Fig. 7:** Mountain-facing side of splash dam Hintere Lay

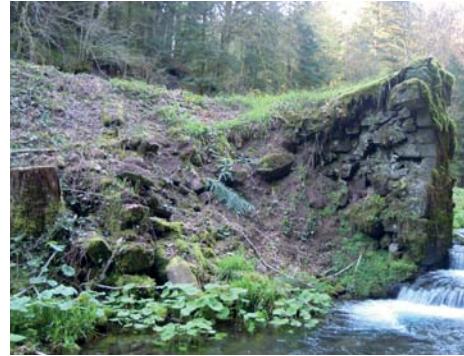
Abb. 8: Absturzgefährdete Mauer Talseite. **Fig. 8:** Walls in danger of falling, valley-side.

Die Schwallung befindet sich in einem schlechten baulichen Erhaltungszustand, die Mauern sind teilweise stark beschädigt. Der schlechte Zustand ist vor allem auf die direkte Einwirkung von Hochwasser, in diesem Fall der Schneeschmelze, zurückzuführen. Die frühere Nutzung als Stauanlage ist bei dieser Schwallung nicht erkennbar, da der Wasserdurchlass nicht mehr erhalten ist und somit keinen direkten Hinweis auf die ehemalige Verwendung des Bauwerks liefert.

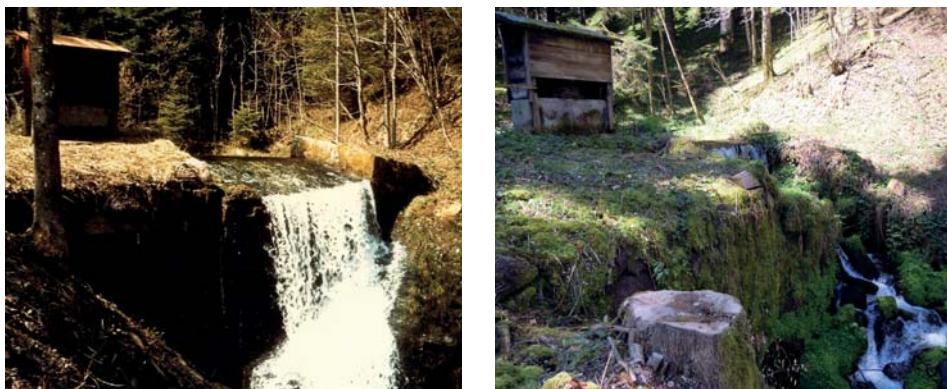
Als Nutzungsart der im namensgebenden Grüßgott-Tal gelegenen Anlage ist die Langholzflößerei überliefert. Ein Großteil der ca. 18 m langen Staumauer ist noch erhalten, ebenso das Schütz. Die Mechanik der Winde, mit der das Schütz bedient wurde, ist ebenfalls noch funktionstüchtig. Sie ist in einen Gesteinsblock eingelassen und durch eine Holzverkleidung geschützt. In diesem Gesteinsblock findet sich eine Inschrift, die das Baujahr der Anlage auf 1866 datiert. Auf der rechten Seite neben dem Auslass (Blick zum Berg) befindet sich ein Überlauf in der Staumauer. Abbildungen aus dem Jahr 1977/78 zufolge, hatte dieser früher die gesamte Breite der Staumauer eingenommen. Heute ist jedoch ein Großteil dieser Mauer abgebrochen. Hier wird eine starke Verschlechterung des Erhaltungszustandes im Zeitraum von 1977/78 bis 2016 deutlich (Abb. 9). Über den Überlauf stürzt das Wasser heute in Form eines Wasserfalls von ungefähr 1,80 m Höhe in das Bachbett.

Abb. 9: Fotovergleich Überlauf Grüßgott-Schwaltung 1977/78 (linkes Foto, MÄNTELE 1977) und 2016 (rechte Aufnahme). Fig. 9: Photo comparison of the overflow at the splash dam Grüßgott 1977/78 (photo to the left, MÄNTELE 1977) and 2016 (photo to the right)

Der Zustand des Bauwerks ist als verfremdet zu beschreiben, da dieses Schwallwerk erhebliche Schäden an der Bausubstanz aufweist. Wie zuvor beim fotografischen Vergleich deutlich wurde, ist der frühere Zustand des Überlaufes heute kaum mehr zu erkennen. Die ehemalige Funktion des Wasserstauens lässt sich jedoch trotz des beeinträchtigten baulichen Zustandes gut nachvollziehen, da das Mauerwerk noch als Barriere wirkt und das Schütz geschlossen ist.

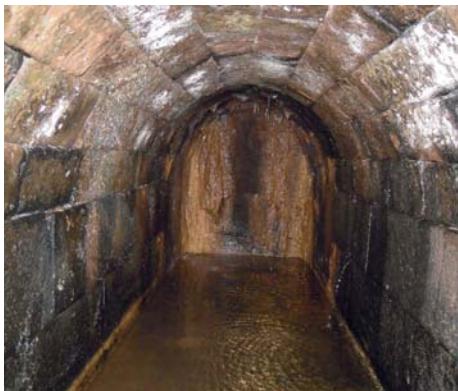
Wie man Abb. 10 entnehmen kann, ist der Wasserauslass tunnelförmig. Am Ende des Durchgangs ist das ehemalige Schütz zu sehen, das aus mehreren ungefähr 20 cm breiten Holzbrettern besteht. Dieses ist nur noch schlecht zu erkennen, da es durch die Sedimente hinter der Schwallung verschlammt wurde. Der ehemalige Aufstaubereich hinter der Schwallung ist komplett verlandet, das Bachbett hat sich bis zur Staumauerkrone mit Schlamm und Sand gefüllt. Der Grüßgott-Bach nimmt auf der linken Seite einen mäandrierenden Verlauf, außerdem haben sich beruhigte Gewässerbereiche zwischen den Verlandungszonen gebildet (Abb. 11).

Abb. 10: Tunnelförmiger Durchlass mit Schütz (2016).
Fig. 10: Tunnel-shaped passage with sluice (2016).

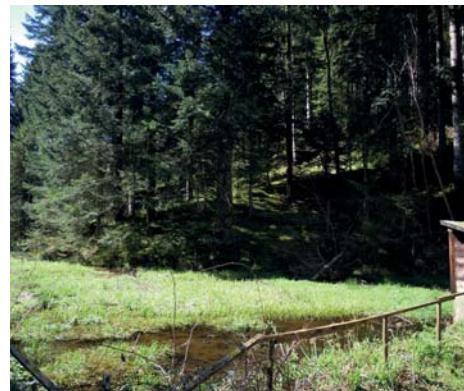
Abb. 11: Stehende Gewässerbereiche hinter der Staumauer. **Fig. 11:** Areas of stagnant water behind the dam wall.

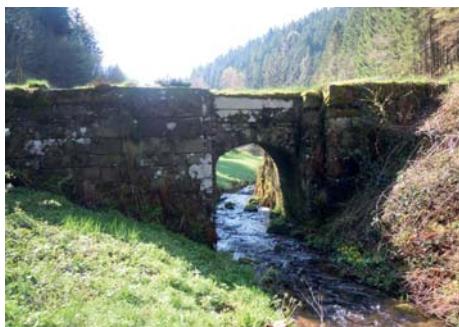
Die Schwallung besteht aus einer ca. 13 m langen Staumauer mit einem bogenförmigen Durchlass in der Mitte (Abb. 12). Zu Betriebszeiten war der Durchlass mit einem Schütz versehen, welches nicht mehr erhalten ist. Wie bei einigen der anderen untersuchten Objekten sind auch hier eine bergseitige Vertiefung sowie rechteckige Auslassungen für eine Befestigung des Schutzes zu erkennen. Unterhalb der Schwallung sind 12 Holzbohlen am Boden angebracht, die dafür sorgten, dass das aus der Schwallung austretende Wasser stark beschleunigt wurde (siehe auch Objekt 5, Schwallung Heubach). Einige der Bohlen sind schwer beschädigt oder teilweise abgebrochen. Wie auf Abb. 13 erkennbar ist, wird der Ausgang des Durchlasses in Richtung Tal beidseitig mit Sandsteinmauern verlängert, die auf einer Strecke von mehreren Metern einen befestigten Kanal bilden. Das Baujahr der Anlage liegt vermutlich zwischen den 1840er und 1860er Jahren (HARTER und SCHOCH 2016, pers. Mttl.). Nach SCHOCH (2016, pers. Mttl.) wurde diese Schwallung ausschließlich zur Brenn- und Kurzholztrift verwendet, Langhölzer wurden nur im weiter talwärts gelegenen „Reinerzauerbach“ eingebunden.

Abb. 12. Bergseite der Schwallung Wittichen.
Fig. 12: Mountain-facing side of splash dam Wittichen.

Bautechnisch ist diese Schwallung relativ gut erhalten, es gibt keine erkennbaren starken Schäden am Mauerwerk. Die ursprüngliche Konstruktionsfunktion ist für Laien schwer nachvollziehbar, da das Schütz nicht mehr vorhanden und damit das Wasserstauen nicht mehr möglich ist. Die Schwallanlage wird momentan als Brücke

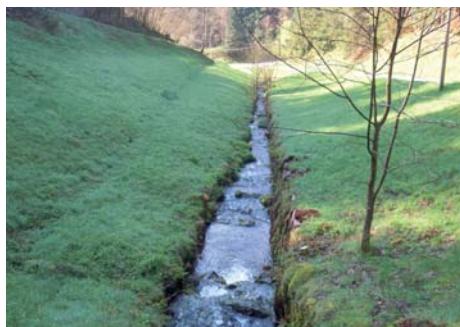
Abb. 13: Kanal aus Sandstein. **Fig. 13:** Canal made from sandstone.

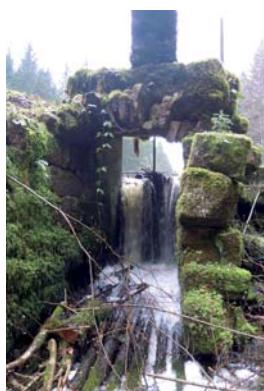
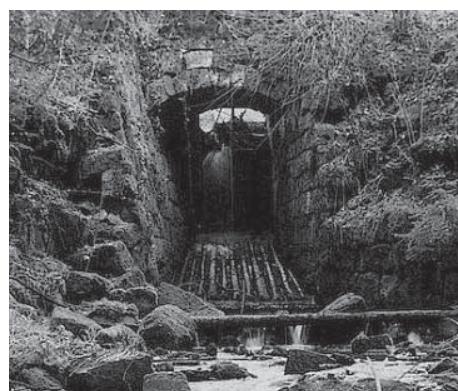
Die ca. 15 m lange Staumauer und der Wasserdurchlass der Schwallung sind noch erhalten. Die Vorrichtung um das Schütz zu bedienen, ist auf der Staumauerkrone angebracht. An die rechte Seite des Auslasses schließt sich eine Quermauer an, deren Oberseite mit Beton ausgebessert wurde und vermutlich in wasserreichen Zeiten als zusätzlicher Wasserüberlauf dient. Die Falle des Durchlasses ist geschlossen, darüber stürzt der Bach als Wasserfall ab. Die Wände sowie die Decke des Auslasses sind ebenfalls mit Beton ausgebessert, vermutlich da die Schwallung ursprünglich als Brandweiher umfunktioniert werden sollte (SCHOCH 2016, pers. Mttl.). Durch einen Vergleich mit Aufnahmen aus dem Jahr 1980 lässt sich die negative Veränderung des baulichen Zustandes erkennen (Abb. 14).

Abb. 14: Der Auslass der Heubach-Schwaltung 2016 und 1980 (Foto rechts: SCHREMPF 1987b: 227).
Fig. 14: Recess for the splash dam Heubach in 2016 and 1980 (photo right: Schrempp 1987b: 227).

Wie auf Abb. 14 zu erkennen ist, befinden sich in der Öffnung des Auslasses noch ungefähr zehn erhaltene Holzbohlen. Die Hölzer dienten – wie bei Objekt 4 – dazu, dem aus der Schwallung austretenden Wasser zusätzliche Kraft und Geschwindigkeit zu verleihen. Im Bereich hinter der Schwallmauer haben sich Verlandungen und Sedimentationen gebildet. Der Heubach hat sich rechts einen mäandrierenden Weg durch die Verlandungsflächen gebahnt und fließt anschließend durch die Öffnung des Einlasses. In der verlandeten Fläche haben sich an einigen Stellen stehende, tümpelartige Gewässer gebildet (Abb. 15).

Der bauliche Zustand der Anlage ist schlecht, die Erscheinungsform ist als verfremdet zu bezeichnen. Die starken Veränderungen werden bei einem bildlichen Vergleich des Zustands von 1980 und 2016 deutlich. Die Zeitung KINZIGTHÄLER berichtete 1926, dass Sandsteine der Schwallung im Heubach abgetragen und als Grundsteine für ein neu zu errichtendes Haus verwendet wurden. Der schlechte Erhaltungszustand der Anlage ist demnach nicht nur auf die Einwirkung von Witterung und Hochwasser zurückzuführen. Die Funktion der Schwallung ist dennoch erkennbar, da die Mauer und das Schütz noch als Barriere wirken.

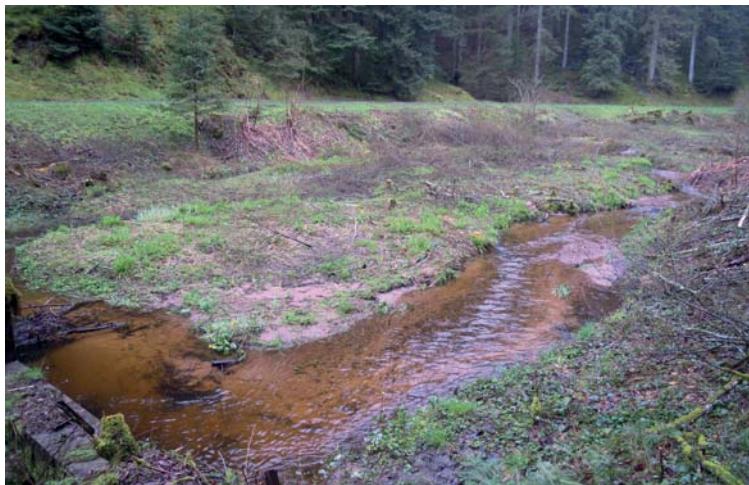
Abb. 15:
Verlandete Fläche
hinter der Stau-
mauer im Heubach.
Fig. 15: Silty areas
behind the dam
wall at Heubach.

Wie die Feldforschungen im Untersuchungsgebiet ergeben haben, sind nur bei den Anlagen im Grüssgott-Bach und Heubach negative Auswirkungen auf die Gewässer aufgrund der gestörten Durchwanderbarkeit für die Bachfauna gegeben. Aus naturschutzfachlicher Sicht wäre es wünschenswert, die Durchgängigkeit dieser Schwallungen wiederherzustellen. Im Rahmen der Sanierung mit Hilfe der Fördergelder ist es möglich, den Wasserüberlauf der Grüssgott-Schwallung durchgängig zu gestalten. Ob diese Maßnahme auch für die Schwallung im Heubach umgesetzt wird, ist nicht sicher, da generell die Frage offen bleibt, ob sie sanierbar ist. Um den Erhaltungszustand der rückwärtigen Mauer der Grüssgott-Schwallung genauer zu untersuchen, wäre es aus denkmalpflegerischer Sicht notwendig, das verlandete Areal hinter der Staumauer auszubaggern (SCHOCHE 2016, pers. Mttl.). Dadurch ergäbe sich jedoch ein Zielkonflikt zwischen Naturschutz und Denkmalpflege, da dieses Areal eventuell bereits Lebensraum für spezielle Arten bietet. Dieser würde beim Ausbaggern zerstört. Wie sich bei der Feldforschung herausgestellt hat, sind weitere Untersuchungen der Verlandungsflächen nötig, um genaue Aussagen über deren tatsächlichen Naturschutzwert zu treffen. Wenn eine Ausbaggerung umgesetzt

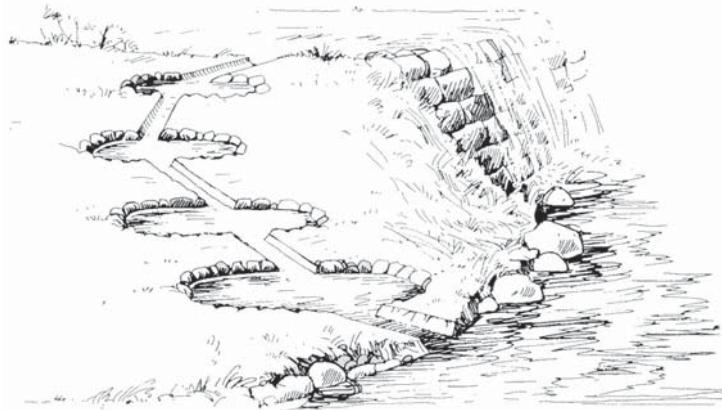
Idee steht aus naturschutzfachlicher Sicht entgegen, dass die Durchgängigkeit bei den gegenwärtig durchwanderbaren Schwallungen negativ beeinträchtigt würde. Um diese weiterhin zu gewährleisten, wäre, ähnlich wie in Abb. 16, eine Aufstiegshilfe für Gewässerlebewesen anzulegen. Gegen eine Umsetzung dieser Maßnahme spricht

Abb. 16: Mögliche Gestaltungsweise einer Aufstiegshilfe für Gewässerlebewesen (PATT et al. 1998: 242).

jedoch, dass bei einer Stauhaltung über längere Zeit die Bereiche hinter der Schwallung versanden und verlanden würden (GLÖNKLER 2015, pers. Mttl.). Außerdem wäre der Bau einer Aufstiegshilfe mit erheblichen zusätzlichen Kosten verbunden, für deren Deckung die möglichen Mittel aus dem Förderprogramm nicht ausreichen. Aufgrund fehlender Geldmittel ist eine Finanzierung seitens der Gemeinden ebenfalls ausgeschlossen. Eine solche Reaktivierung ist folglich nicht umsetzbar.
