# Die ökologischen Auswirkungen der Grabenverschließungen im Eschengrundmoos (Gemeinde Hinterzarten). Moorkundliche Untersuchung der ältesten Wiedervernässungsmaßnahme im Schwarzwald<sup>1</sup>

Margret Rattay, Pascal von Sengbusch & Werner Konold

## Zusammenfassung

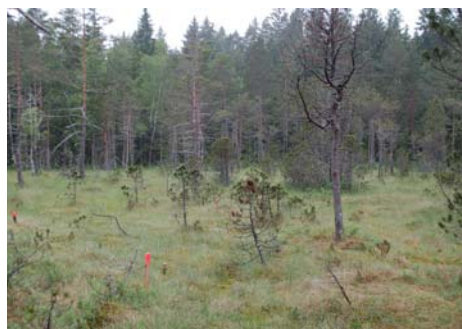
**Abb. 2:** Probefläche F1 – nördliches Moor  
**Fig. 2:** Trial area F1 – northern part of the bog

F1 (Koordinaten: 3431575 GK 5305369) und F2 (Koordinaten: 3431597 GK 5305371) befinden sich im nördlichen Moor. F1 (Abb. 2) liegt zentral in dem wachsenden Teil des Moores, F2 (Abb. 3) liegt am Rand der Fläche dicht an einem verschlossenen Graben. Es handelt sich hier um die nassesten und offensten Probeflächen.

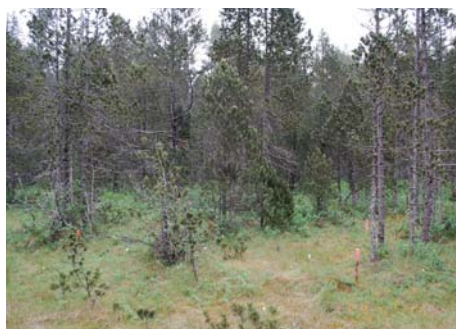
**Abb. 3:** Probefläche F2 – nördliches Moor  
**Fig. 3:** Trial area F2 – northern part of the bog

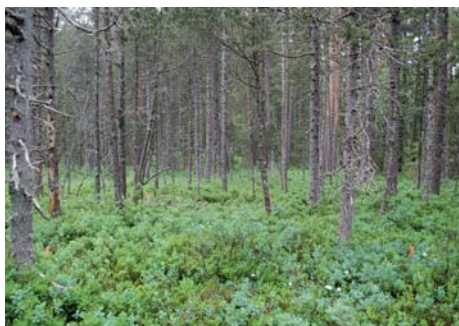
**Abb. 4:** Probefläche F3 – Hangmoor  
**Fig. 4:** Trial area F3 – sloping mire

F3 (Koordinaten: 3431640 GK 5305372) und F4 (Koordinaten: 3431706 GK 5305326) repräsentieren das Hangmoor in unterschiedlichen Sukzessionsstadien. F3 (Abb. 4) ist mit Moorkiefer bestockt. In F4 (Abb. 5) hingegen sind nur noch absterbende Moorkiefern vorhanden und eine Fichtenunterwanderung hat bereits eingesetzt.

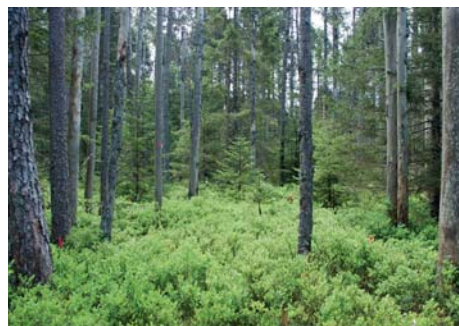
**Abb. 5:** Probefläche F4 – Hangmoor  
**Fig. 5:** Trial area F4 – sloping mire

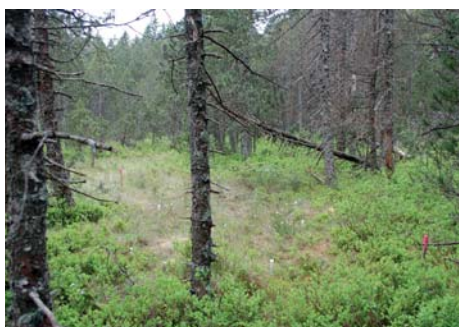
**Abb. 6:** Probefläche F5 – südliches Moor  
**Fig. 6:** Trial area F5 – southern part of the bog

F5 (Koordinaten: 3431752 GK 5305246) und F6 (Koordinaten: 3431766 GK 5305213) befinden sich im südlichen Moor. F5 (Abb. 6) ist eine offene Fläche, direkt an einem verlandeten Nebengraben gelegen. F6 (Abb. 7) befindet sich dicht an dem Hauptentwässerungsgraben im Bergkiefern-Moorwald weiter südlich. Eine dichte Zwergstrauchschicht dominiert hier das Erscheinungsbild.

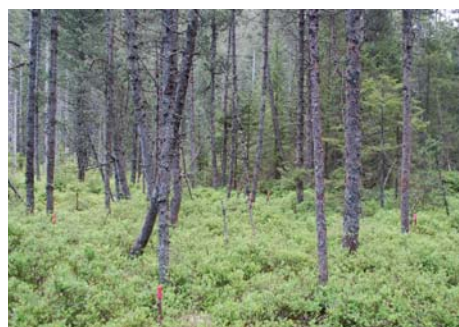
**Abb. 7:** Probefläche F6 – südliches Moor  
**Fig. 7:** Trial area F6 – southern part of the bog
