## Berichtigung

In Band 106/2016 ist uns ein Fehler unterlaufen. Im Beitrag von Reinhard Fischbeck, Rudolf Hüttner & Werner Käß: „Der Eichener See (Schopfheim, Stadtteil Eichen, Lkr. Lörrach, Baden-Württemberg)“ sind auf S. 90, Abb. 12 drei identische Diagramme abgebildet. Hier die korrigierte Version.

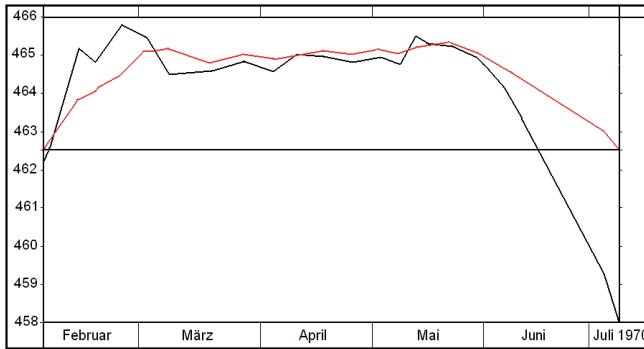
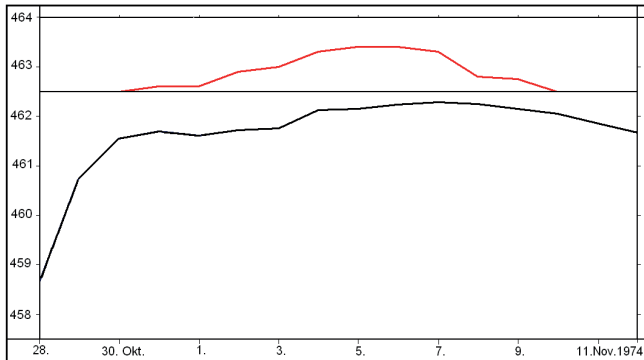
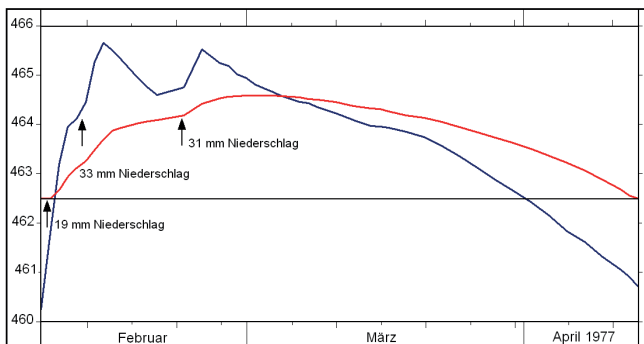
**Abb. 12:** Drei Ganglinien-Ausschnitte aus Abb. 11 zu Zeiten, als der See vorhanden war. Rote Linie: Seewasserstände, schwarze Linie: Grundwasserstände in der Bohrung 1968, schwarze horizontale Linie: Seebodenhöhe. Zahlenangaben: Höhenmeter ü. NN. Die untere Graphik enthält auch die Niederschläge in der Regenmessstelle Hasel. Weitere Erläuterungen im Text.

**Fig. 12:** Three Excerpts taken from the hydrographs in Figure 11 at times of presence of the lake. Red lines: Lake water levels, black lines: groundwater levels measured in the bore hole in 1968, black horizontal line: level of lake bottom. The numbers indicate elevation above sea level. The figure below indicates precipitation measured at the recording point Hasel. Further details in the text.
