Geschichte, Sicherungsmaßnahmen und Alarmsystem im Steinbruch Spitz an der Donau

Michael BERTAGNOLI, Joachim SCHWEIGL

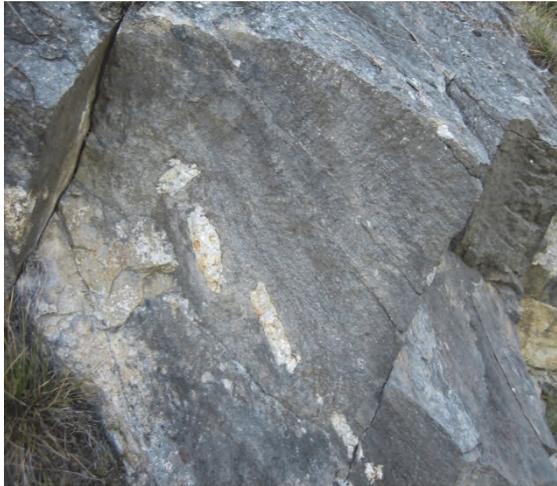
Marmor mit Aplitgang

Der ehemalige Steinbruch Fehringler befindet sich am Südrand der Böhmisches Masse in der Drosendorf-Einheit (Bunte Serie). Das vorherrschende Gestein ist blaugrauer bis hellgrauer grobkristalliner Marmor mit kalksilikatischen Lagen; welcher über Jahrzehnte abgebaut wurde. Im Marmor befinden sich cm- bis m-dicke Amphibolitlagen, die retrograd zu biotitreichem Gestein umgewandelt wurden. Quer zur Schieferung sind von cm- bis m-starke Gänge von Pegamatit und Aplit intrudiert. Die schieferungsparallelen biotitreichen Lagen bildeten die

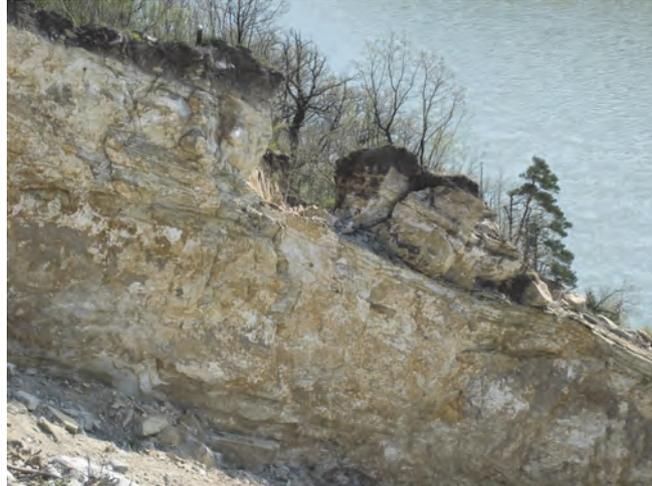
abgerutschter Block vom Felssturz 2006

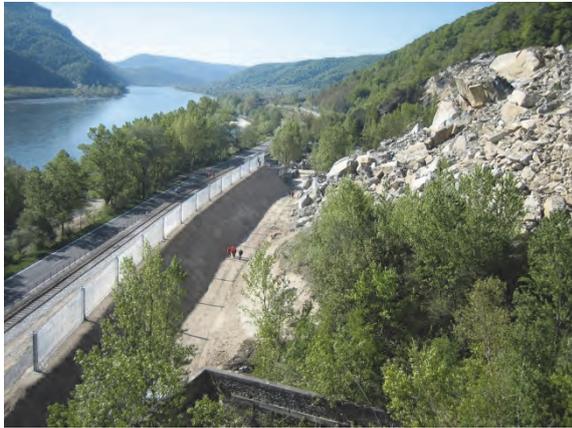
Schutzdamm im April 2007

Zunächst wurde als Folge des Felssturzes (Oktober 2002) im Zeitraum von Dezember 2003 bis Jänner 2004 im Auftrag der Bezirkshauptmannschaft Krems ein 5 m hoher und 120 m langer Schutzwall aus Serpentin und Abraum aus dem Steinbruch Wanko in Paudorf errichtet, der zwischen dem ehemaligen Brechergebäude bis zum nördlichen Ende des Steinbruches situiert wurde.

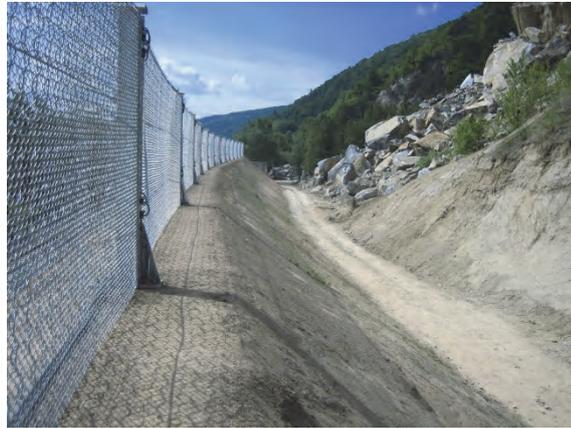
Schutzdamm mit Alarmzaun im April 2007

Schaffung eines größeren Sturzraumes. Zusätzlich wurde zwischen Februar und April 2007 ein Alarmsystem zur Warnung vor langfristigen Gefahren im Steinbruch installiert, das noch in Betrieb ist. Das Alarmsystem besteht aus drei Fissurometern sowie einem Alarmzaun mit Geophon. Die ursprünglich auch drei eingesetzten Geophone (von März 2007 bis August 2009) wurden mittlerweile aus dem System genommen. Seit August 2009 wird zusätzlich auch ein Georoboter, welcher im Dezember 2008 installiert worden ist, eingesetzt.

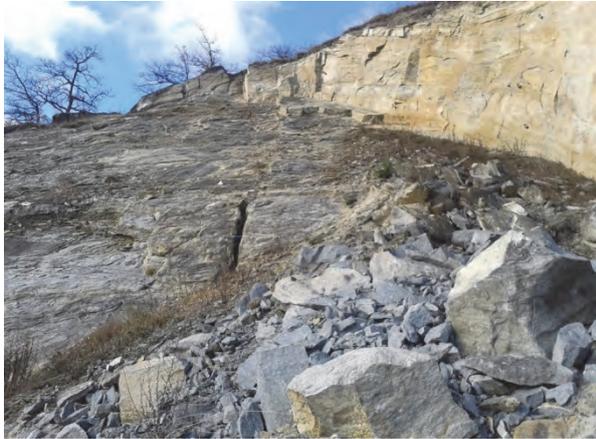
Metallspione an großer offener Kluft

An zwei offenen Klüften an der großen Gleitfläche 2002 in der Mitte des Steinbruches wurden insgesamt fünf Metallspione montiert. Diese bestehen aus 1 cm dicken Torstahlstangen, die links und rechts der Kluft fix montiert und dann in der Mitte durchgeschnitten werden.

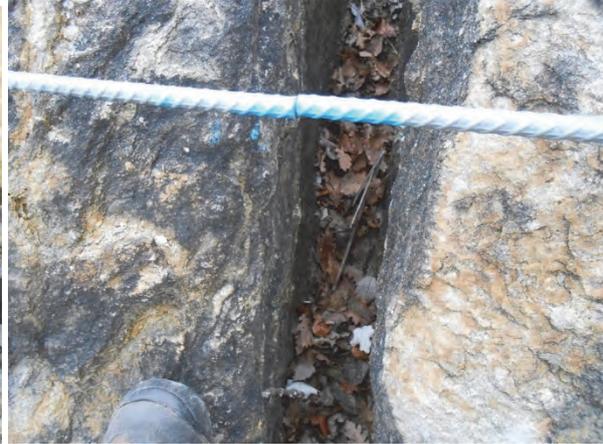
Metallspion 4

Die fünf Metallspione wurden im April 2008 montiert und werden seitdem zwei Mal jährlich händisch mit Schublehre vermessen. Nur im Jahre 2013 beim Donauhochwasser gab eine klare Bewegung von bis zu 4 mm, vor allem an Spion 4. Die restlichen Jahre von 2008 bis 2015 lagen mögliche Bewegungen im Bereich des Messfehlers von +/- 1 mm.

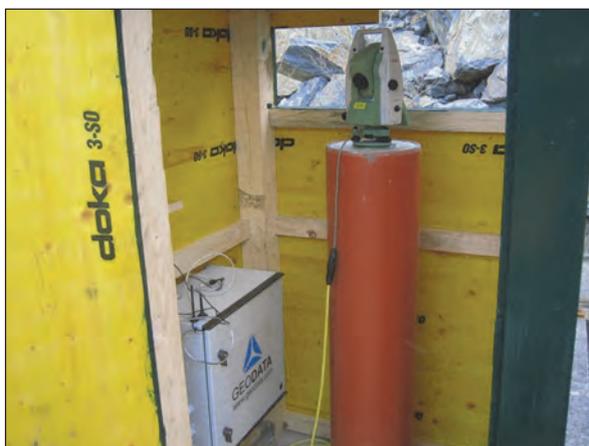
Hütte mit vollautomatischen Tachymeter

Es handelt sich um einen Präzisionstachymeter (siehe oben), der vollautomatisch minimal alle 30 Minuten jeden von mehreren Punkten in einer Felswand oder Rutschung misst. Falls der eingestellte Grenzwert überschritten wird, wird Alarm ausgelöst. Im ehemaligen Steinbruch in Spitz an der Donau misst er 32 Punkte in knapp einer halben Stunde. Anfang 2009 wurde mit einem Intervall von einer halben Stunde gemessen, nach einem halben Jahr mit einem Intervall von 1 Stunde und seit heuer mit einem Intervall von 2 Stunden, da sich bisher kein einziger Punkt in der Felswand bewegt hat. Die Schwankung der Messungen pro Punkt im Tages- und Jahresverlauf beträgt aufgrund von Staub, Dunst, Nebel, Regen, Temperatur, Schneefall und Sonneneinstrahlung +/- 10 mm. Die Messgenauigkeit liegt im Steinbruch Spitz bei optimalen Wetterbedingungen (kein Starkregen, kein Nebel) bei +/- 5 mm. Ein bis zwei Mal pro Jahr fällt das Messgerät für einige Stunden aus. Die Messdaten werden über GSM Verbindung auf einen Server übertragen und sind im Internet abrufbar. Das Bedienungsprogramm ist nicht benutzerfreundlich. Die gesamte Anlage wird zweimal pro Jahr überprüft und gewartet, der Tachymeter alle zwei Jahre.

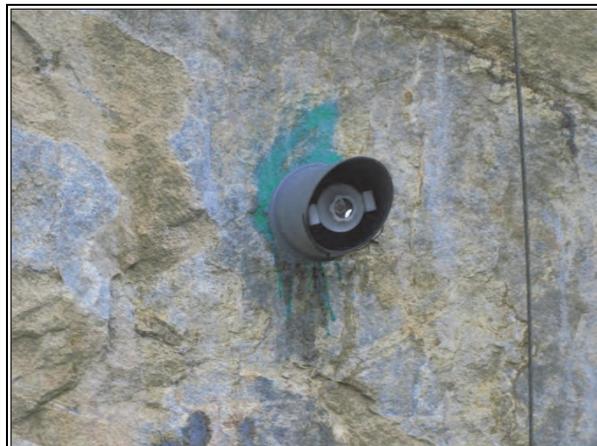
Reflektor in der Felswand

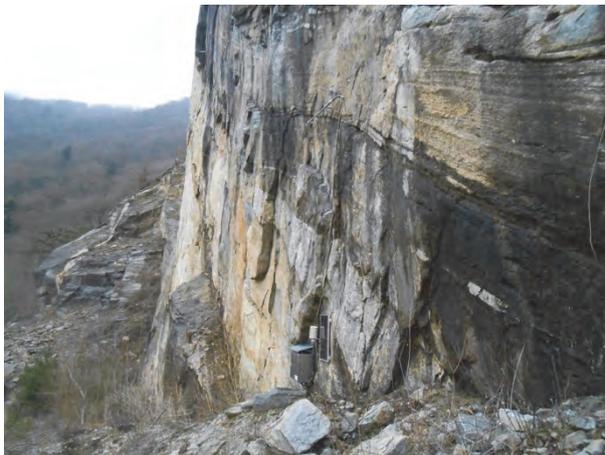
2-D Fissurometer mit Funkübertragung

Elektronische Fissurometer dienen zur automatischen Messung der Änderung von Kluftweiten an Felsformationen oder Gebäudeteilen. Zweidimensionale Fissurometer messen die Kluftweite zwischen zwei parallelen Flächen als Parallel-Fissurometer oder zwischen zwei senkrecht zueinanderstehenden Flächen als Normal-Fissurometer. Dreidimensionale Fissurometer erfassen Verschiebungen über die drei Vektoren x,y,z . Es sind Messbereiche bis zu 300 mm möglich. Um thermisch bedingte Bewegungen zu verifizieren, ist eine Lufttemperatur-Messung vorgesehen. Die Übermittlung der Daten erfolgt per Funkdatenübertragung. Eine Kabelanbindung an die Datenerfassung hat den Nachteil, dass sie durch Steinschlag und Blitzschlag gefährdet ist und bei größeren Kabellängen zu Messungenauigkeiten führt. Die Energieversorgung erfolgt über einen Akku, welcher durch eine Solarquelle tagsüber mit Energie gepuffert wird. Bei beiden Varianten ist durch die Übertragung an eine Datenerfassung, sprich Datenlogger (Datensammler), die Möglichkeit gegeben die Daten per DFÜ (Datenfernübertragung) abzurufen. Hier kann man wiederum zwischen zwei Systemen unterscheiden. Einmal kann man die erfassten Daten per Telefonmodem, analog oder digital, mit der entsprechenden Software von der Erfassungsstation abfragen und mittels einer Visualisierungssoftware graphisch darstellen. Wobei hierbei eine Datenaktualisierung nur bei jeder Datenfernabfrage erfolgt. Dies setzt voraus; dass bei jeder Systemänderung am Computersystem auch die entsprechenden Softwareupdates der Abfrage- und Visualisierungsprogramme erfolgen müssen. Daher hat sich in den letzten Jahren die Onlinedatenübertragung per Datenpaket basierendes GPRS-Modem etabliert. Nicht nur aus den Grund das die Kosten im Betrieb wesentlich günstiger sind als bei einer Datenabfrage per Modem, sondern auch deswegen, dass die Daten im Minutenintervall an einen Server übertragen werden und somit online zur Verfügung stehen. Somit ist möglich per Browser jederzeit Einsicht auf die Daten zu haben.

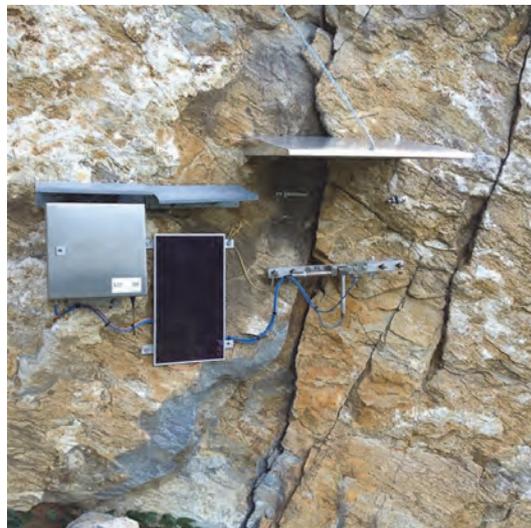
3-D Fissurometer mit Funkübertragung

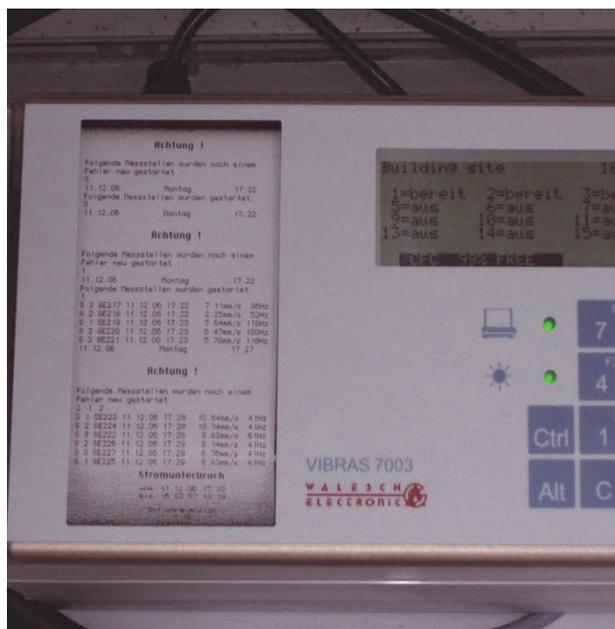
Geophon der Fa. Walsch und Datenlogger der Geophone

In Spitz an der Donau wurde im Zeitraum 2007 bis 2009 neben den Fissurometern sowie dem Alarmzaun, auch ein Erschütterungsmesssystem zur Detektion von Felsbewegungen sowie als Grundlage eines Alarmsystems zur Sperre der angrenzenden und gefährdeten Infrastruktureinrichtungen (Bahn, Straße, Fuß- und Radweg) installiert. Das von den ÖBB aufgrund einer Expertise der ILF Ingenieure geforderte System bestand aus an 3 Stellen aufgestellten dreiaxialen Schwingungsaufnehmern sowie einer Aufzeichnungs- und Steuereinheit. Die Geophone wurden auf Betonsockeln, die bis in den festen Fels eingebunden waren, aufgestellt und waren durch in Schutzrohren verlegte Datenleitungen mit dem Aufzeichnungsgerät verbunden. Die Stromversorgung erfolgte über das Stromnetz.
