Das vom ehemaligen Tagbau Spitz ausgehende Risiko

Rainer Poisel (1), Bernhard Grasemann (2), Nikolaus Hödlmoser (1), Bernd Kolenprat (3), Michael Bertagnoli (4)

Zeitschrift/Journal: [Berichte der Geologischen Bundesanstalt](#)

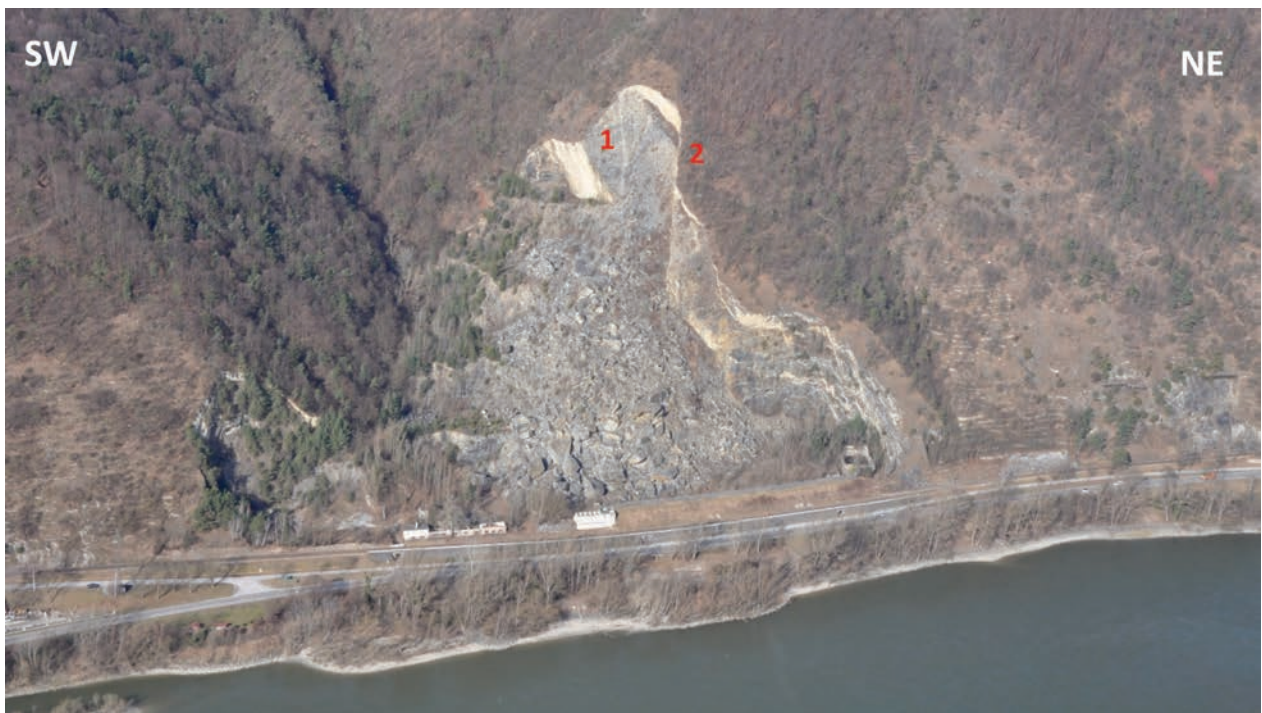
Abbildung 1: Aktueller Zustand des ehemaligen Tagbaus Spitz a.d. Donau.

- 1 Gleitfläche (Schieferung) des Felssturzes am 11.10.2002
- 2 Seitliche Begrenzungsfläche (NW – SE streichendes, steil stehendes Bruchsystem)

Der ehemalige Tagbau Fehringer befindet sich etwa 1,5 km südsüdwestlich der Gemeinde Spitz an der Donau am linken Donauufer. Der Tagbau hat eine wechselvolle Geschichte, in der oftmals die Besitzer wechselten und sich mehrere Felsstürze ereigneten (Abb. 1).

Am 11.10.2002 ereignete sich jener Felssturz, der das heutige Bild des ehemaligen Tagbaugeländes prägt (Abb. 1). Die Gleitbewegung erfolgte mit hoher Wahrscheinlichkeit auf derselben Schieferungsfläche, auf der bereits die Felsmassen des Ereignisses 1984 abgeglitten waren (Abb. 5). Die Bewegung erfolgte überwiegend in Form eines Gleitens mit relativ geringer Geschwindigkeit, weshalb der Hauptteil der Felsmasse nicht die Bahnleise erreichte.

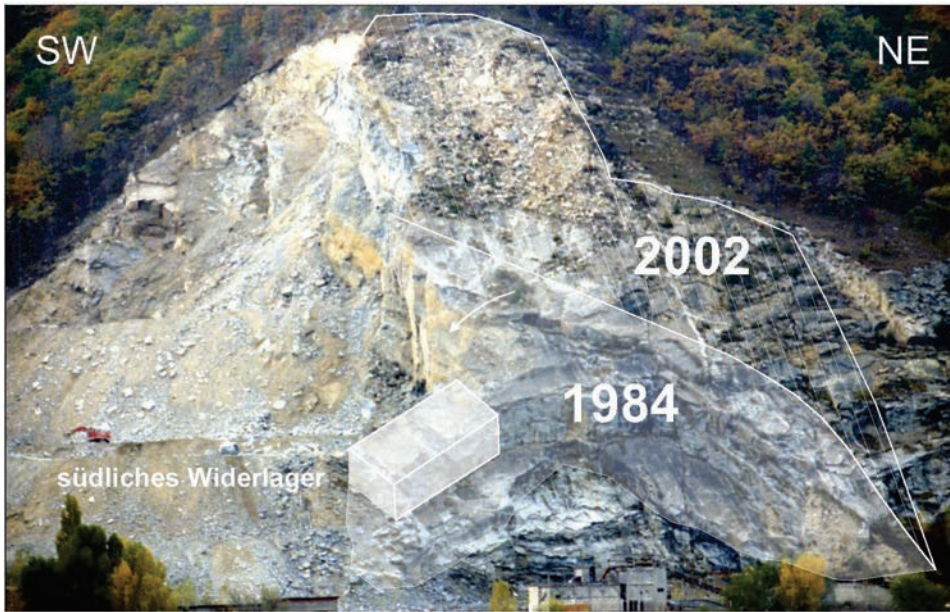
Abbildung 4: Felssturz am 4.10.1984 und beim Ereignis 2002 abgeglittene Felsmassen.

Zur Vermeidung des weiteren Unterschneidens der Schieferung wurde die Abbaurichtung geändert. Der Abbau erfolgte nun vom Graben südlich des Bruchgeländes aus nach Norden (Abbildung 4). Dabei wurde das südliche Widerlager des Gewölbes, das beim früheren Abbau nach Westen entstanden war, so stark aufgelockert und geschwächt, dass es am 4.10.1984 versagte und darüber lagernde Massen abstürzten (Eppensteiner & Poisel 1984). Abbildung 4 zeigt auch die über den 1984 abgestürzten Felsmassen lagernden Bereiche, die 2002 abglitten.

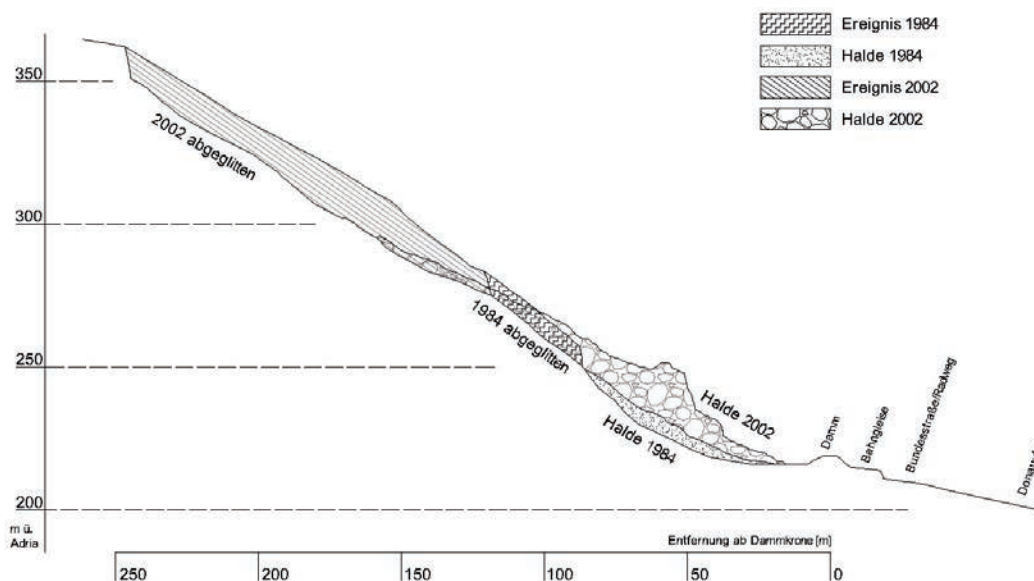
Abbildung 5: Felsablösungen und Sturzhalden der Ereignisse 1984 und 2002 (schematisch).

Der Felssturz 2002 erfolgte nicht nur als Gleitung auf der Schieferung, sondern wurde aus der Fallrichtung der Schieferung durch die seitliche (nördliche) Begrenzungsfläche (NW-SE streichende, vertikale Bruchfläche) Richtung Süden abgelenkt. Darauf weisen auch junge Bewegungslinien in der seitlichen (nördöstlichen) Begrenzungsfläche hin.

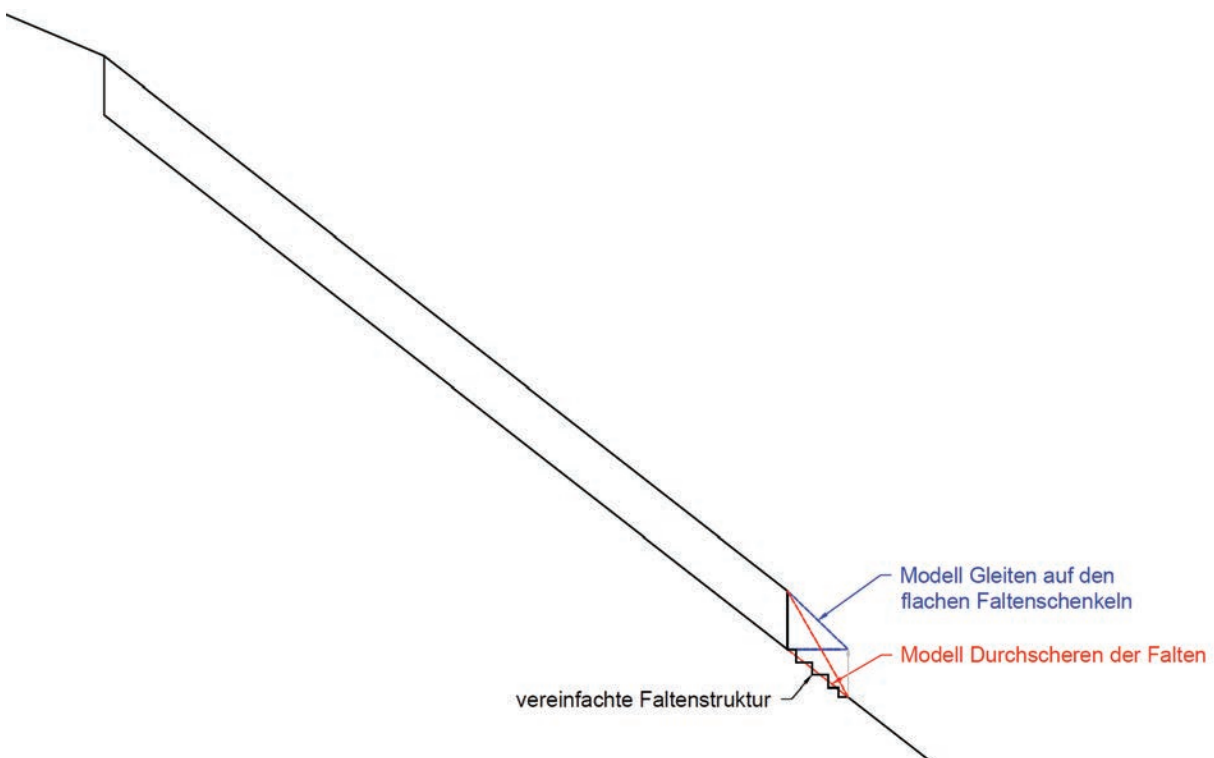
Abbildung 6: Vereinfachte Faltenstruktur und daraus abgeleitete Rechenmodelle.

Mittels auf der Hypothese des Grenzgleichgewichts beruhender Berechnungen wurde versucht, den Einfluss der Verfaltungen im Gebiet 1 auf die Standsicherheitsverhältnisse im Bereich nordöstlich der seitlichen Begrenzungswand des Felssturzes am 11.10.2002 abzuschätzen. Die Berechnungen erfolgten unter den Annahmen, dass Abgleiten des gesamten Bereiches nur möglich ist, wenn (siehe Abbildung 6) entweder

1. die Falten durchgesichert werden (Modell Block auf der schiefen Ebene mit der Festigkeit der Schieferungsflächen im Gebiet 2 und mit der Festigkeit des Silikatmarmors im Gebiet 1), oder wenn
2. der verfaltete Bereich (Gebiet 1) auf den flachen (mehr oder weniger horizontalen) Schenkeln der Falten nach außen gleitet (Modell Gleiten auf einer polygonalen Gleitfläche bzw. Kinematische Elemente Methode mit der Festigkeit der Schieferungsflächen in beiden Gebieten).

Mit den aus dem Felssturz am 11.10.2002 rückgerechneten Werten der Kohäsion und des Reibungswinkels der Schieferungsflächen und den Annahmen der Festigkeitsparameter Kohäsion und Reibungswinkel des Silikatmarmors, die weit unter den tatsächlichen Werten liegen, wurden die Standsicherheitsfaktoren in Bereichen nordöstlich der seitlichen Begrenzungsfläche ermittelt. Die Untersuchungen haben ergeben, dass nordöstlich der seitlichen Begrenzungsfläche die Sicherheit gegen Abgleiten höher ist als 1 und dass die Sicherheit Richtung Nordosten auf 1,30 zunimmt.
