## **Luftschutzstollen – Problembeurteilung und -behandlung; ein Großprojekt der Bundesimmobiliengesellschaft (BIG)**

Martin SCHEIBER

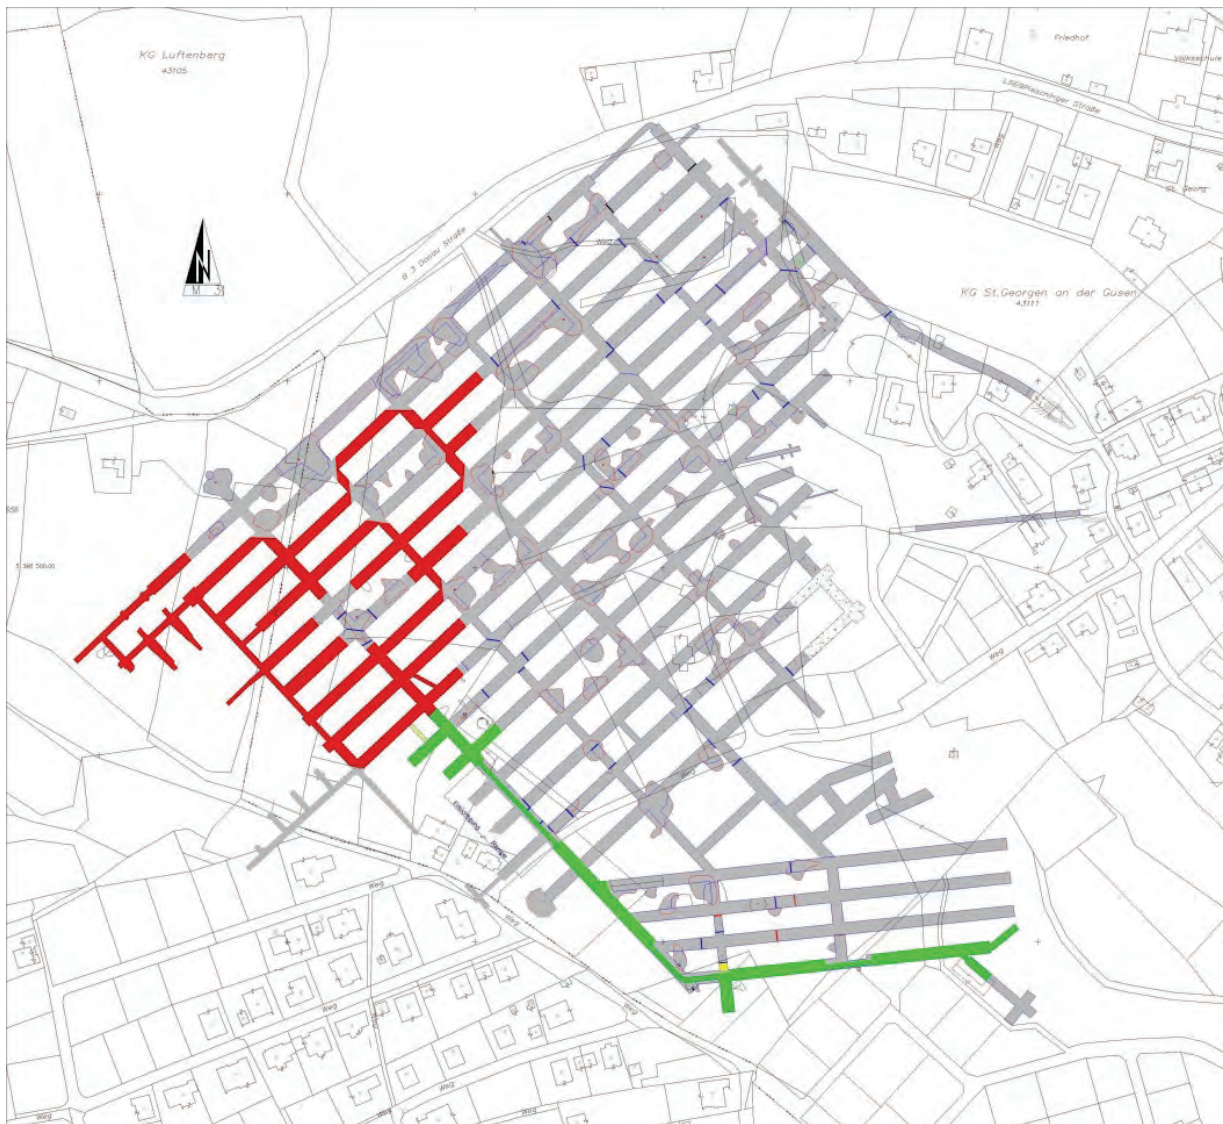
Abbildung 4: Die Stollenanlage heute:  
grün = zugänglich, rot = unzugänglich, jedoch vorhanden, grau = verfüllt

- Phase I  
Erkundungs- und Bauwerksprüfprogramm, 06 bis 08/2002
- Phase II  
Auswertung Kernbohrungen, statische Berechnungen, Planung, Sicherung Zugang, 08 bis 10/2002
- Phase III  
Verfüllung Verbruchbereich Aa-A0, A0-Ba, A2-B2, Errichtung Wellstahlrohre, 10/2002 bis 03/2003
- Phase IV  
Sicherung Wohnsiedlung Hasenfeld, Verfüllmenge 78.000 m<sup>3</sup>, Errichtung Rettungsschacht, Unterfahrung A4 bis A9, 06 bis 12/2003
- Phase V  
Sicherung Achse 10 bis Achse 18, Errichtung Durchgang C15/C16, Verfüllmenge 56.000m<sup>3</sup>, 05 bis 12/2009
- Phase VI  
Elektrifizierungsarbeiten Portalbereich bis A11 inkl. Rettungsschacht, Errichtung Lüftungsanlage inkl. Meßsensorik, 03 bis 11/2014

Mittlerweile werden in Zusammenarbeit mit dem BMI, der BIG und der Bundesanstalt Mauthausen Memorial (BAMM) an 4 Tagen im Jahr Führungen durch die Stollenanlage vorgenommen (grüner Bereich/Besichtigungsbereich).
