### 3.11. Dr. Gerhard Poscher

(Ingenieurgesellschaft ILF - Innsbruck, A)

## Eiblschrofen: Felssturzereignis vom 10. Juni 1999 Zur Umsetzung des Maßnahmen- und Monitoring- Konzeptes

Georisiken – Seminar und Workshop 2001

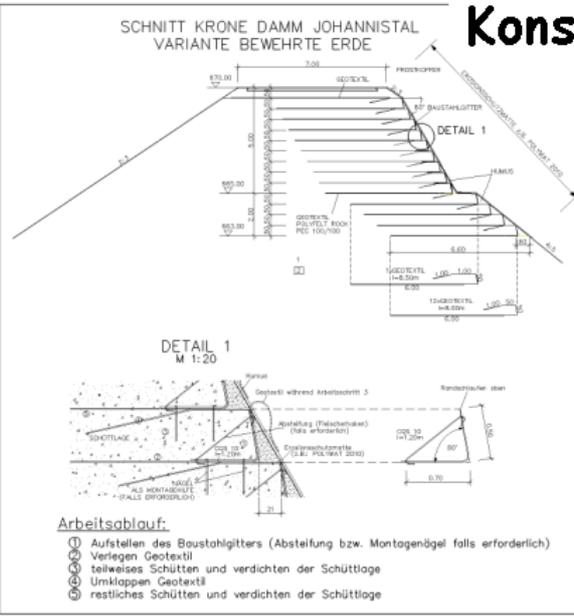
### Erkundung und Überwachung – Beispiel Hauptdamm

## Konstruktive Aspekte

**Arbeitsablauf:**

- ① Aufstellen des Baustahlglitters (Absteifung bzw. Montagengelb falls erforderlich)
- ② Verlegen Geotextil
- ③ teilweises Schütten und verdichten der Schüttlage
- ④ Umklappen Geotextil
- ⑤ restliches Schütten und verdichten der Schüttlage

**Bodenerkundung**

- ⇒ Schurfgräben (→ Bodenaustausch)
- ⇒ 2 Kernbohrungen (luftseitig) mit Inklinometer- u. Pegelausbau
- ⇒ Laboranalytik (TU Wien)

**Fremdüberwachung**

- ⇒ Setzungspegel (<=50cm)
- ⇒ Geodätische Bauwerks- und Baufeldkontrolle
- ⇒ Verdichtungsplankontrolle, insb. Überwachung FDVK (LP-Tests)
- ⇒ Wasserwirtschaftliche Beweissicherung

Es wurde entschieden, oberhalb des evakuierten Siedlungsraumes zwei Auffangdämme und zum Schutz lateral situierter Objekte ein 130 m langes Steinschlagschutznetz zu errichten. Die Kubatur der Dämme beträgt insgesamt 180.000 m<sup>3</sup>, als kürzestmögliche Bauzeit wurden 3 Monate erachtet, die trotz der extremen Rahmenbedingungen sogar unterschritten werden konnte (8).

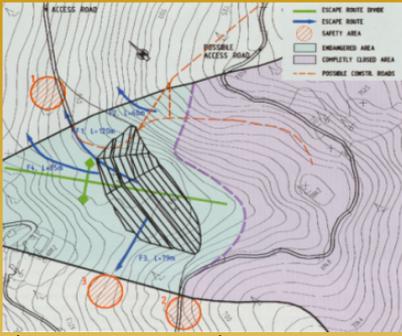
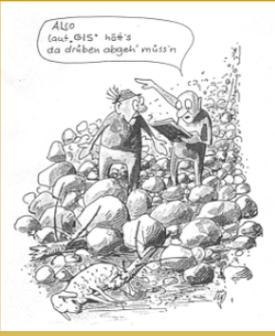
## Baumanagement und Bau-KG

**Planungs- & Baukoordination**

- ⇒ Gefahrenzonenplan
- ⇒ Maßnahmen- & Alarmplan
- ⇒ Anweisungen an die Arbeitnehmer
- ⇒ Anweisungen zur Bauabwicklung

**Umsetzung**

- ⇒ Beobachtung (Posten, Video, Richtmikrophone)
- ⇒ Fluchtzeit von 46 sec (abzögl. Alarm+Reaktion → 26 sec)
- ⇒ Einschränkungen & Gewöhnungseffekte

Besondere Schwierigkeiten während des Baus stellte das hohe Gefährdungspotential durch weitere Felsstürze dar, dem vor allem die Bauarbeiter bei Errichtung der Dämme ausgesetzt waren. Bei den Baumaßnahmen fand das in Österreich seit Juli 1999 gültige Bauarbeitenkoordinationsgesetz (9) Anwendung, das auf der EU-Richtlinie 92/57/EWG (10) basiert.

Dieses schreibt sowohl einen Planungs- als auch einen Baukoordinator vor. Dadurch werden im Vorfeld die einzelnen komplexen Planungsteile, welche von unterschiedlichen Experten, Firmen und Institutionen erstellt werden, koordiniert und während der Bauausführung fachtechnisch überwacht.

Um während der Bauausführungsphase einen maximalen Schutz für die Beschäftigten sicherzustellen, war auch von dem vor Ort tätigen Personenkreis für den Ereignisfall die körperliche Leistungsfähigkeit nachzuweisen, um die zur Verfügung stehenden Fluchtzeiten ab Alarmierung einhalten zu können. Das Verhalten für den Alarmfall wurde im Rahmen von Übungen trainiert. Es war nicht zuletzt dem Risikomanagement der Baukoordinatoren zu danken, dass die Baustelle trotz der anspruchsvollen Randbedingungen nahezu unfallfrei abgewickelt werden konnte.

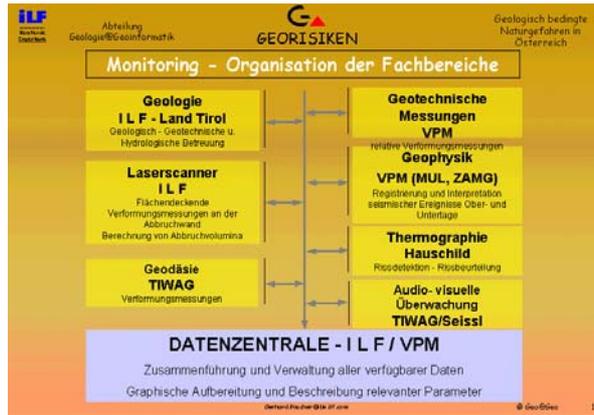
**Überwachungs- & Meßsysteme**

- Geotechnical measuring systems:**
  - Invar wire extensometers
  - Rissometer
  - Clinometer
  - Optical fibre
- Geodesy:**
  - Amount of deformation
  - Direction of deformation
  - Deformation rate
- Seismic measuring systems:**
  - Geophones near surface
  - Geophones in the mining-plants
- Remote monitoring:**
  - Laser scanner
  - Video cameras
  - Directional microphones
  - Doppler radar
  - Optical monitoring by geologists

Legend:  
 ① Siles (Milschönauer Schiefer)  
 ② Dolomite (Schwarze Dolomiten)  
 ③ Sandstone (Gröden Firn / „Buntandstein Firn“)

SE NW  
Detail A  
Wilhelm-Erdstollen Neulau

- Dauerregistrierende Systeme bzw. Dauerbeobachtung
  - Extensometer, Klinometer und Fissurometer
  - Erschütterungsmesssysteme obertage und untertage
  - Temperatur- und Niederschlagsbeobachtung

- Videoüberwachung (fixiertes System, steuerbares System)
  - Richtmikrophone zur Aufzeichnung von Sturzereignissen bei fehlender Sichtverbindung
- Regelmäßiges Monitoring in definierten Intervallen

- Geodätische Vermessung im Plateaubereich hinter der Abbruchfront und an Großhangprofilen sowie GPS-Vermessung im Hinterhang
  - Thermographische Aufnahme der Abbruchwände mittels Wärmebildkamera hinsichtlich der Evaluierung thermischer Anomalien mit Bezug zum Trennflächensystem

- Hydrometrische und hydrochemische Beobachtung von Quellen und Stollenwässern
  - Risskartierung und Nachkartierung der Hinterhangbereiche, Kontrollbefliegungen

- Messtechnische Erfassung von Deformationen an der unzugänglichen Abbruchflanke mittels Laser-Scanner (2)
- Einmalige Untersuchungen bzw. Instrumentierungen mit großem Beobachtungsintervall

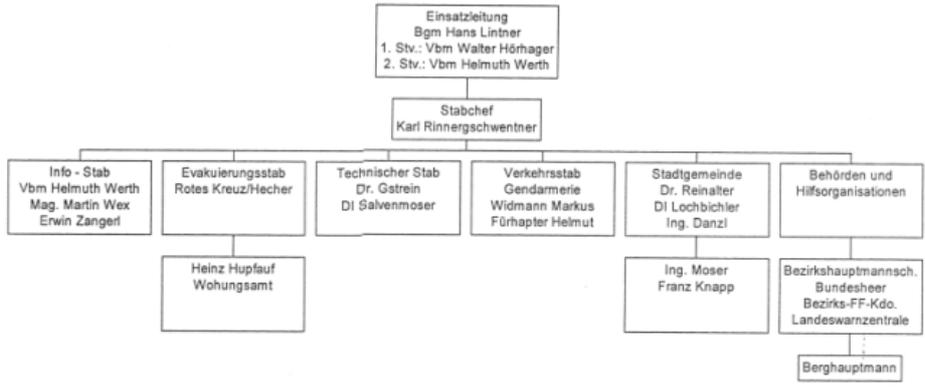
## Organisation - Felsabsturz Eiblschrofen

graph TD
    EL[Einsatzleitung  
Bgm Hans Lintner  
1. Stv.: Vbm Walter Hörhager  
2. Stv.: Vbm Helmuth Werth] --> SC[Stabchef  
Karl Rinnergschwentner]
    SC --> IS[Info - Stab  
Vbm Helmuth Werth  
Mag. Martin Wex  
Erwin Zangerl]
    SC --> ES[Evakuierungsstab  
Rotes Kreuz/Hecher]
    SC --> TS[Technischer Stab  
Dr. Gstrein  
DI Salvenmoser]
    SC --> VS[Verkehrsstab  
Gendarmerie  
Widmann Markus  
Fürhapter Helmut]
    SC --> SG[Stadtgemeinde  
Dr. Reinalter  
DI Lochbichler  
Ing. Danzi]
    SC --> BH[Behörden und  
Hilfsorganisationen]
    ES --> HH[Heinz Hupfauf  
Wohnungsamt]
    SG --> IM[Ing. Moser  
Franz Knapp]
    BH --> BHM[Bezirkshauptmannsch.  
Bundesheer  
Bezirks-FF-Kdo.  
Landeswarzentrale]
    BHM -.-> BM[Berghauptmann]

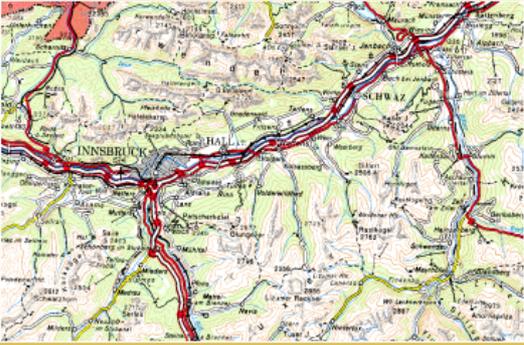
## Einsatzbeispiele

a) Felssturz Eiblschrofen

b) Lawinenmonitoring Arlberg

### Methode

- Horizontales und vertikales Abscannen von Oberflächen mittels gepulstem Laserstrahl
- Herstellen von präzisen 3D-Modellen (bei jedem Scan)
- Auflösung lateral: 0,018° (0,02gon)
- Reichweite: 2500m
- Lichtquelle: Halbleiterlaser
- Softwaresteuerung: automatisches Messen über 24h
- Auswertung: automatische Auswerte- und Visualisierungswerkzeuge
