## Der Eisvogel (*Alcedo atthis*) – Fließgewässer als Netzwerk für ein schillerndes Juwel

### Maßnahmenkatalog

Vorschläge für Schutzmaßnahmen entlang den Fließgewässern  
Schwechat, Fischa, Rudava, Malina und Močiarka

Wien, Jänner 2019

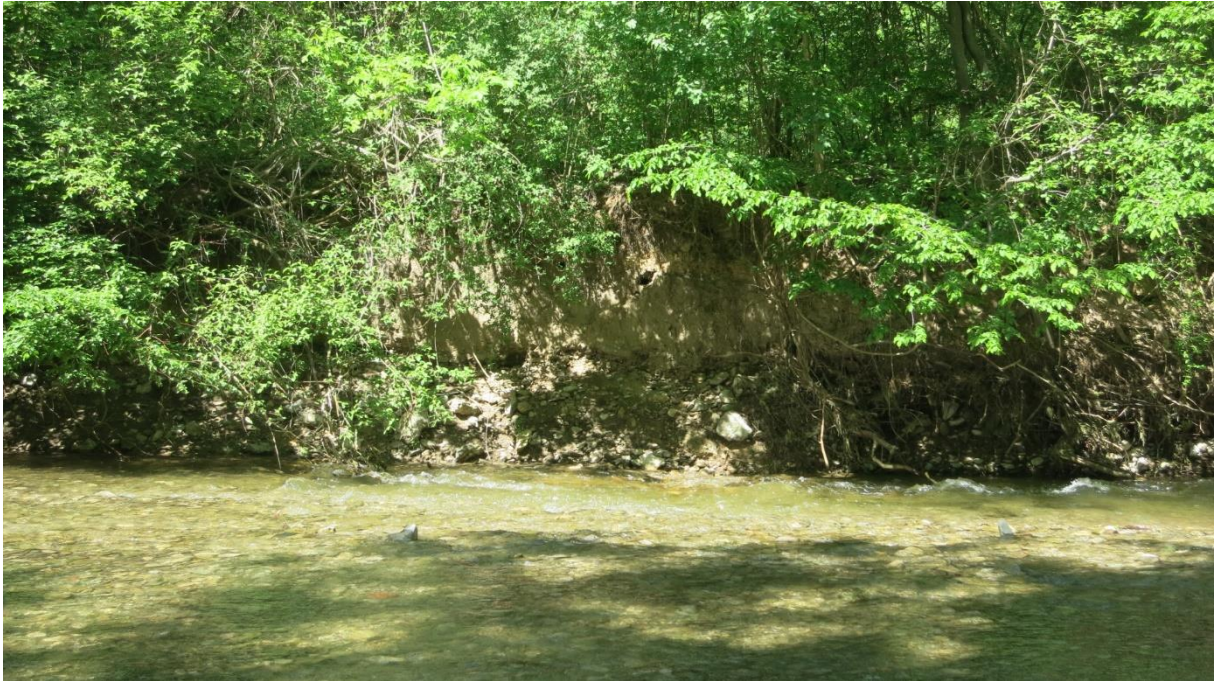
Foto 1: Brutwand an der Schwechat mit 2 Bruthöhlen in Abschnitt sc\_76. Die rechte Brutröhre war im Jahr 2018 besetzt, die linke unbesetzt.

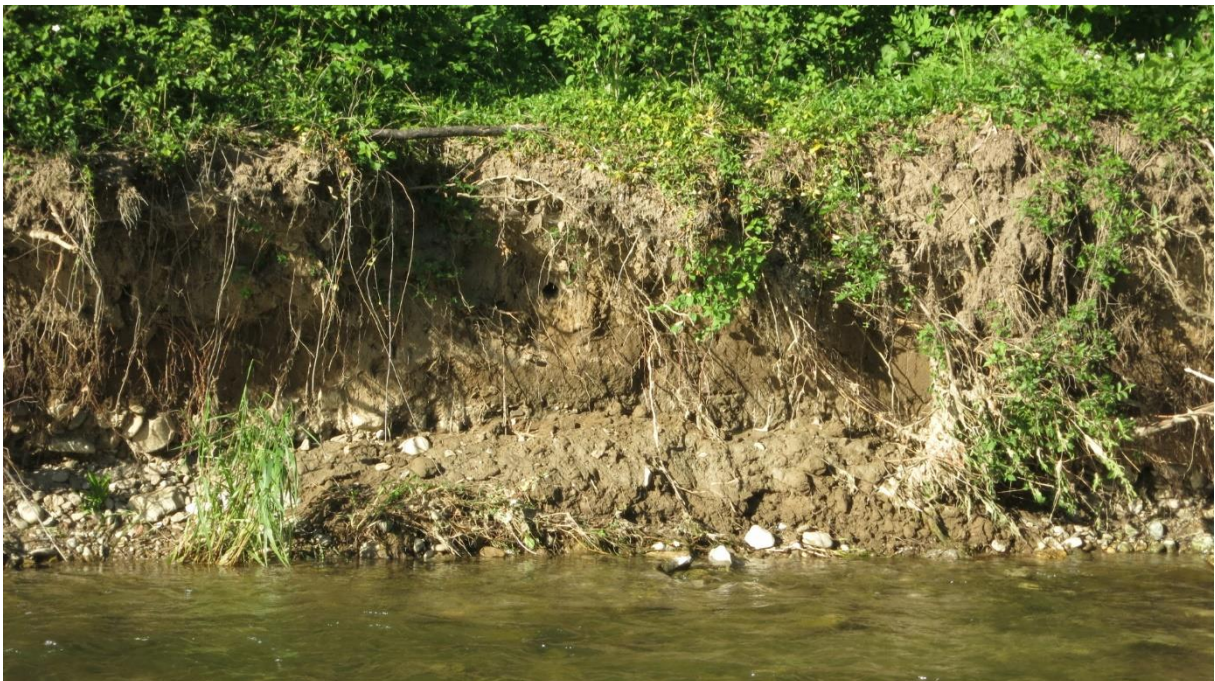
Foto 2: Unbesetzte Brutwand an der Schwechat in Abschnitt sc\_98.

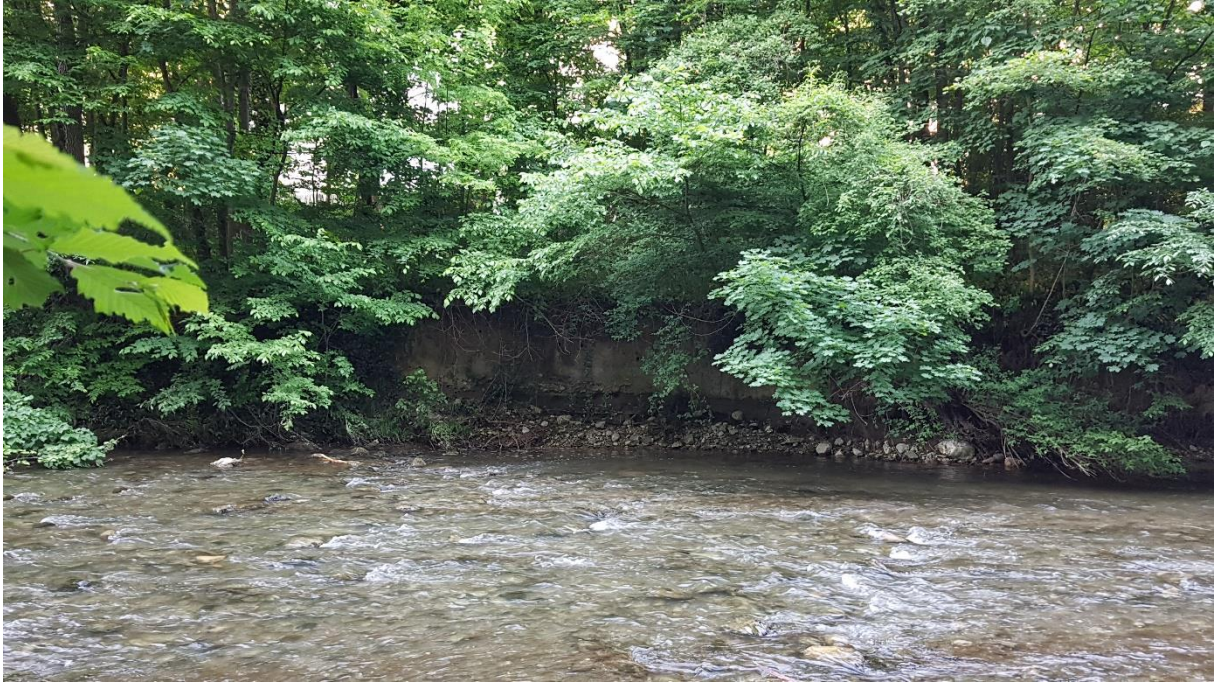
Foto 3: Besetzte Brutwand bei Baden in Abschnitt sc\_107.

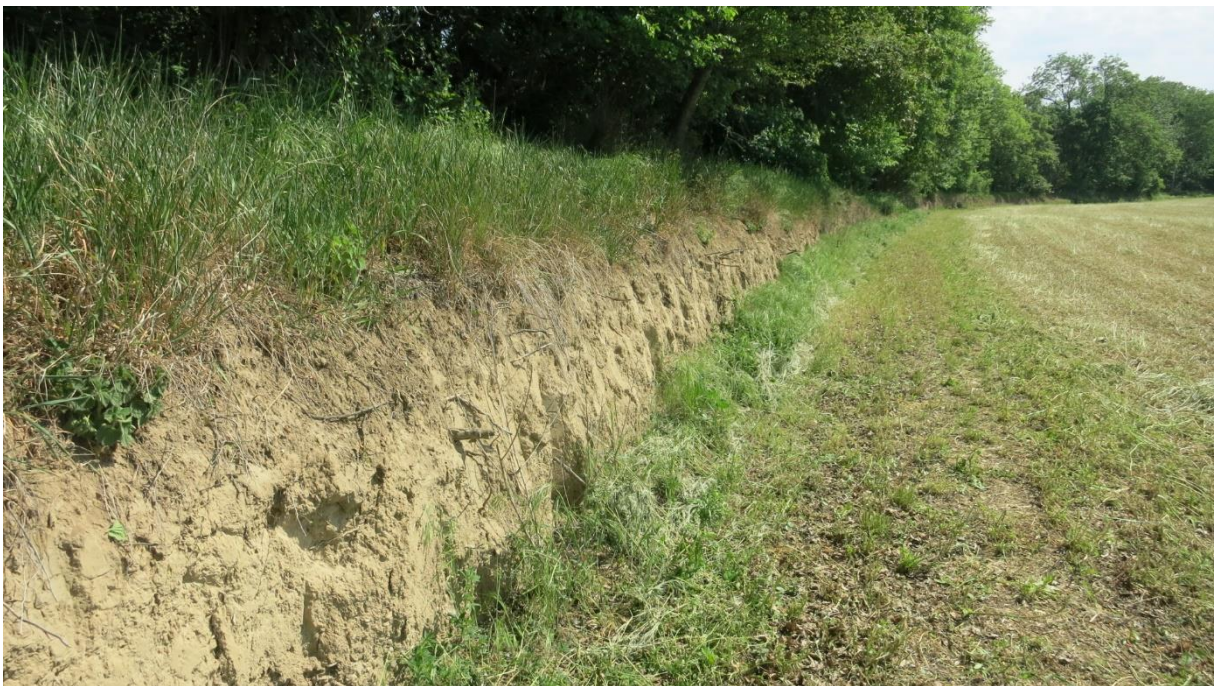
Foto 4: Geländekante am Ackerrand (Abschnitt sc\_137), flussabgewandt. Die Schwechat befindet sich etwa 40 m Richtung Norden. Die alte Bruthöhle am Ackerrand war 2018 zum Teil verwachsen und unbenutzt.

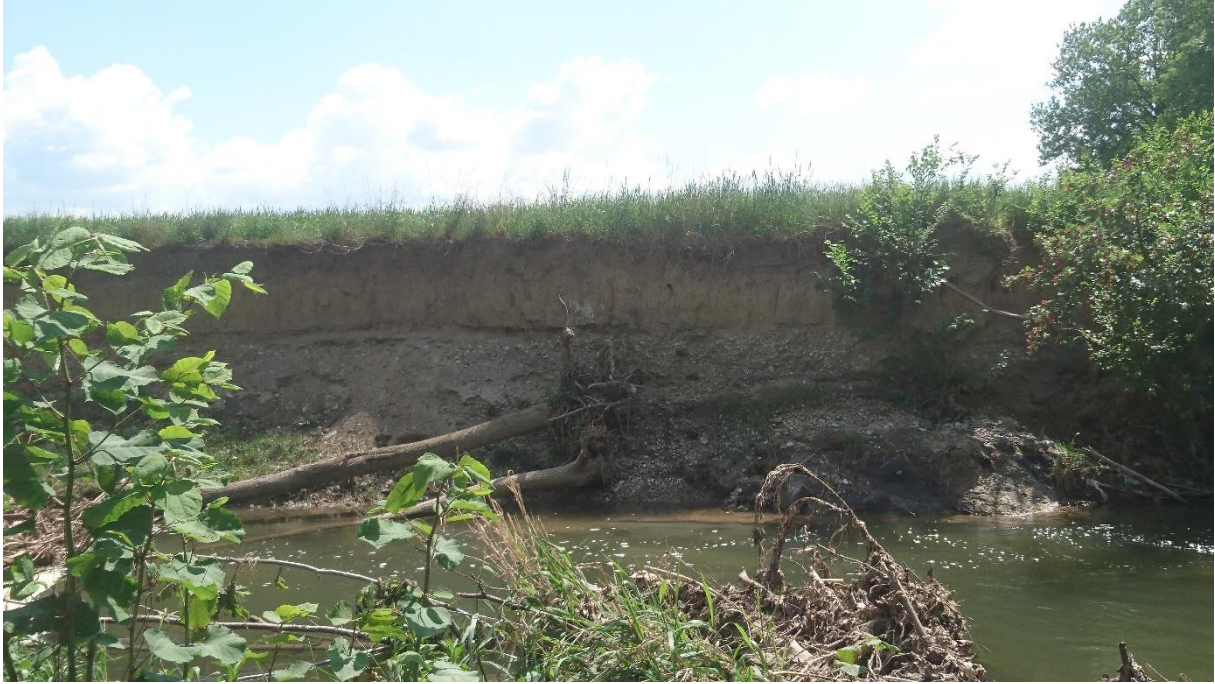
Foto 5: Abbruchkante an der Schwechat neben einem Fußweg. Von den insgesamt 6 Höhlen wurde eine von einem Eisvogelpaar beflogen. Abschnitt sc\_147.

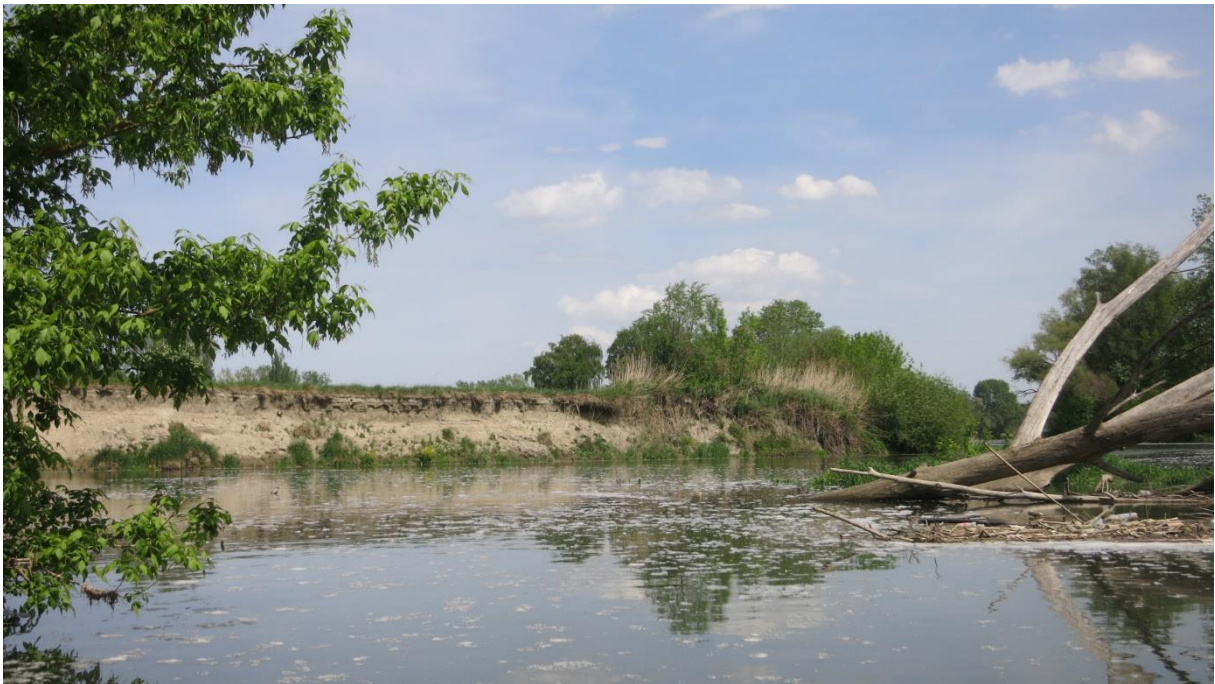
Foto 6: Natürlich entstandene Brutwand an der Schwechatmündung im Abschnitt sc\_304. Die Brutröhren (mind. 7) waren unbesetzt.

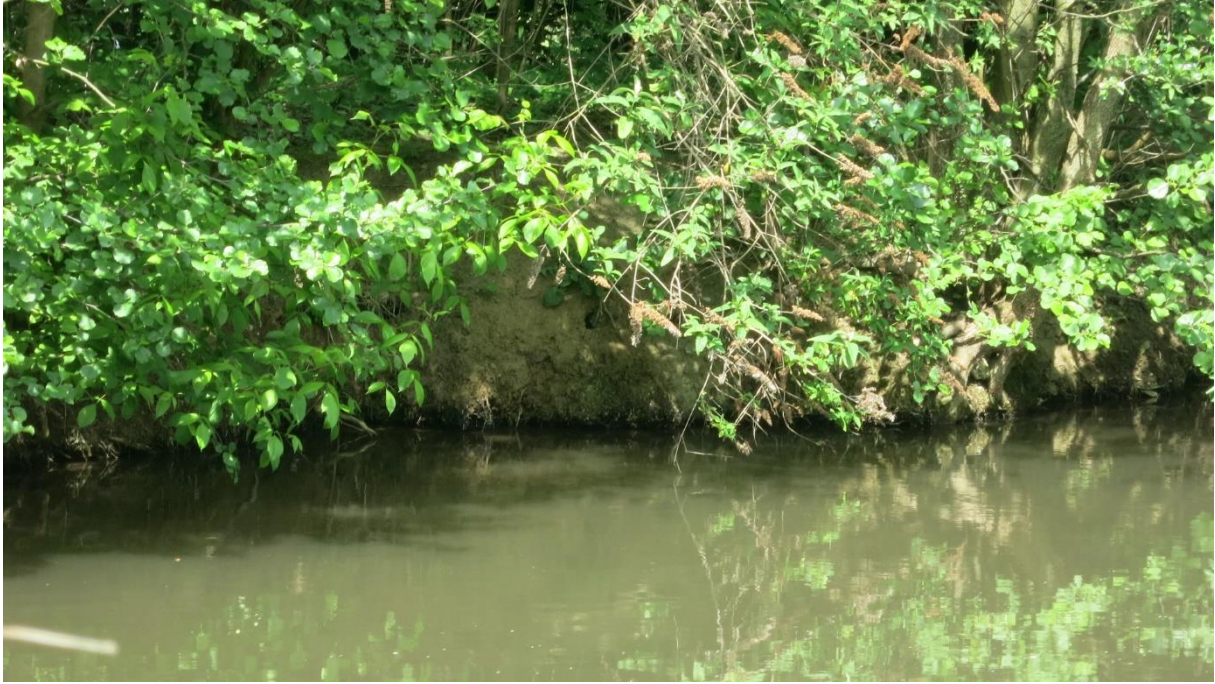
Foto 7: Unbesetzte Brutwand an der Fischa im Abschnitt fi\_131.

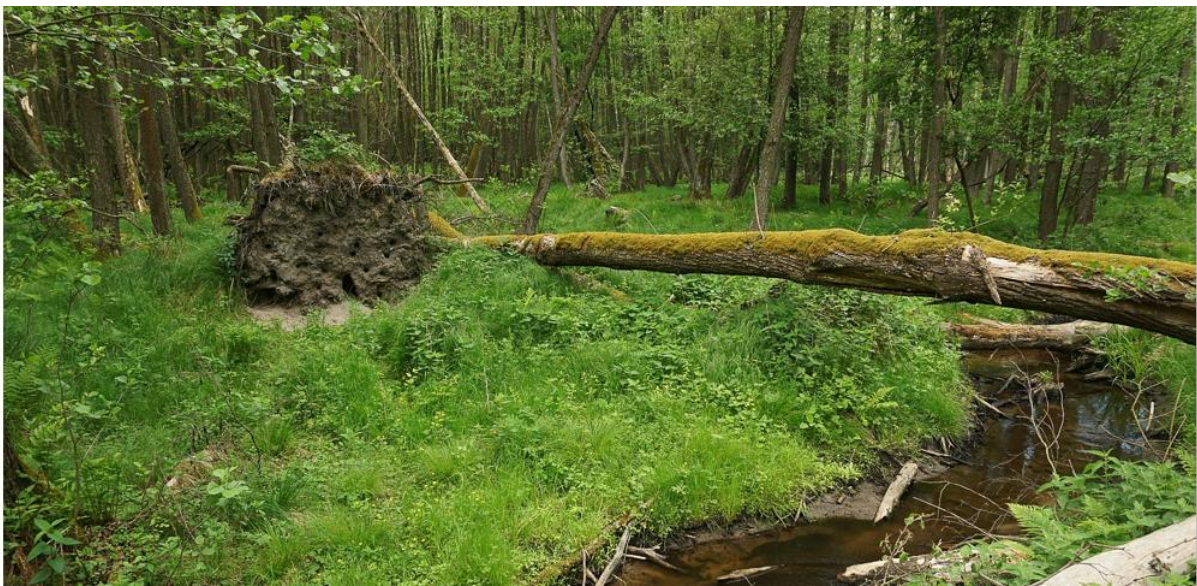
Foto 8: Bruthöhlen in einem Wurzelstock eines umgestürzten Baumes an der Rudava, Abschnitt ru\_046. Die Höhlen waren im Jahr 2018 unbesetzt.

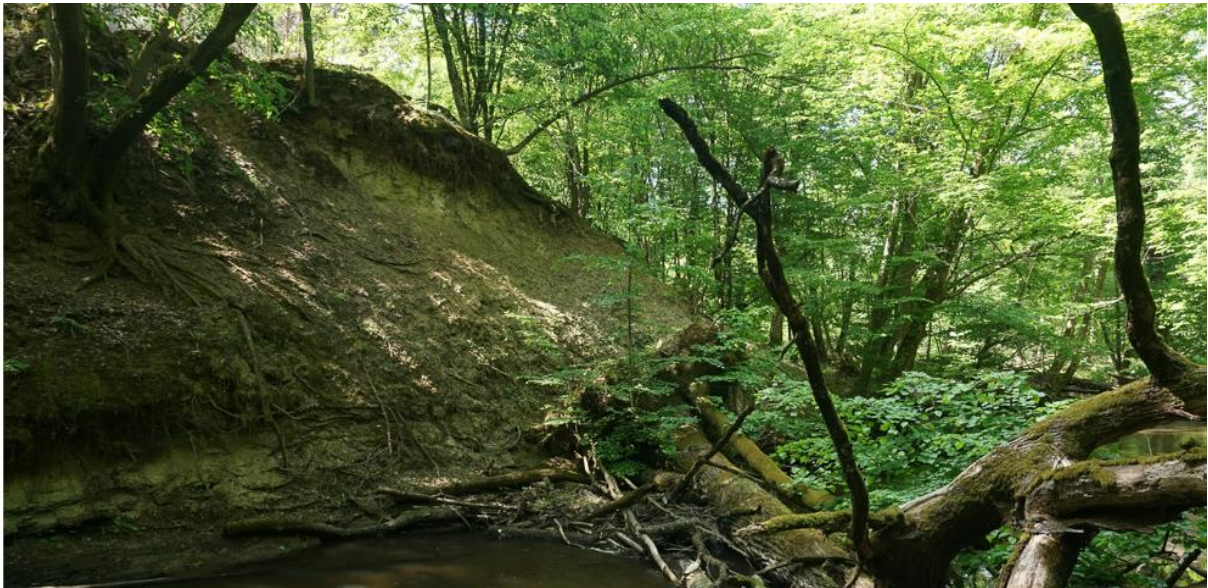
Foto 9: Besetzte Brutwand an der Rudava im Abschnitt ru\_186.

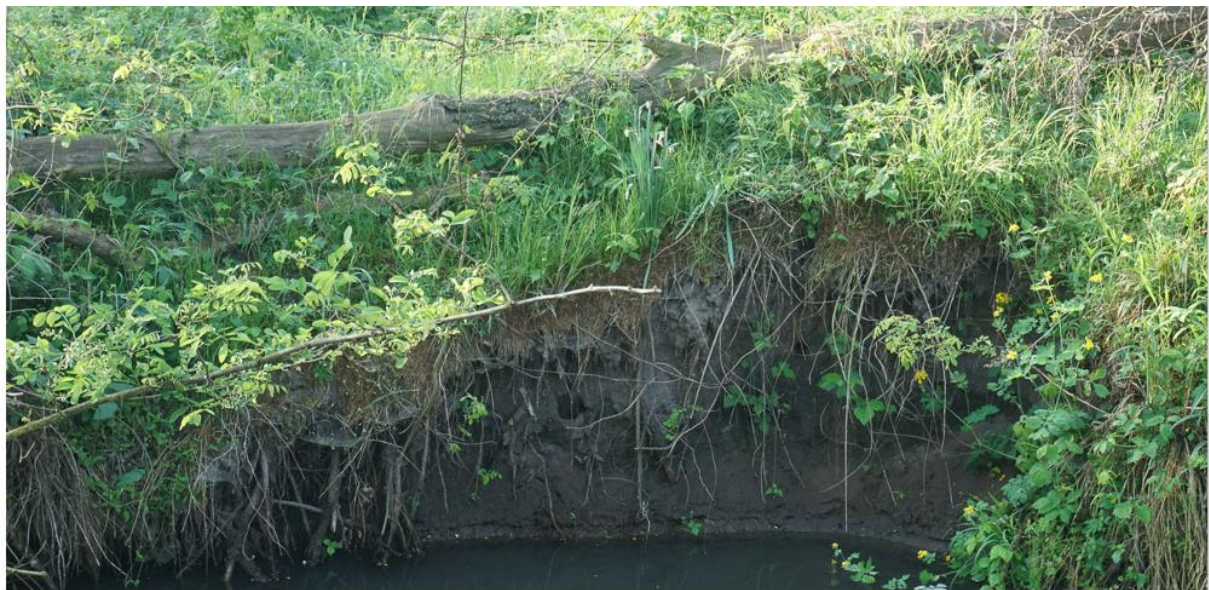
Foto 10: Unbesetzte Brutwand an der Močiarka in Abschnitt mo\_62.

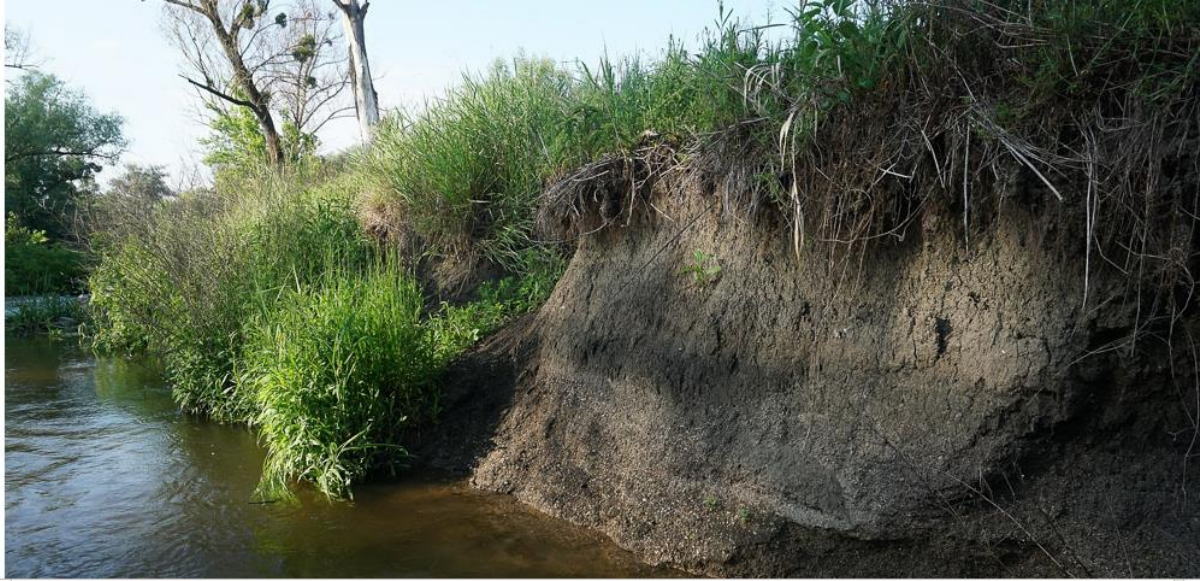
Foto 11: Brutwand mit 1 besetzten und 1 unbesetzten Brutröhre an der Malina in Abschnitt ma\_162.

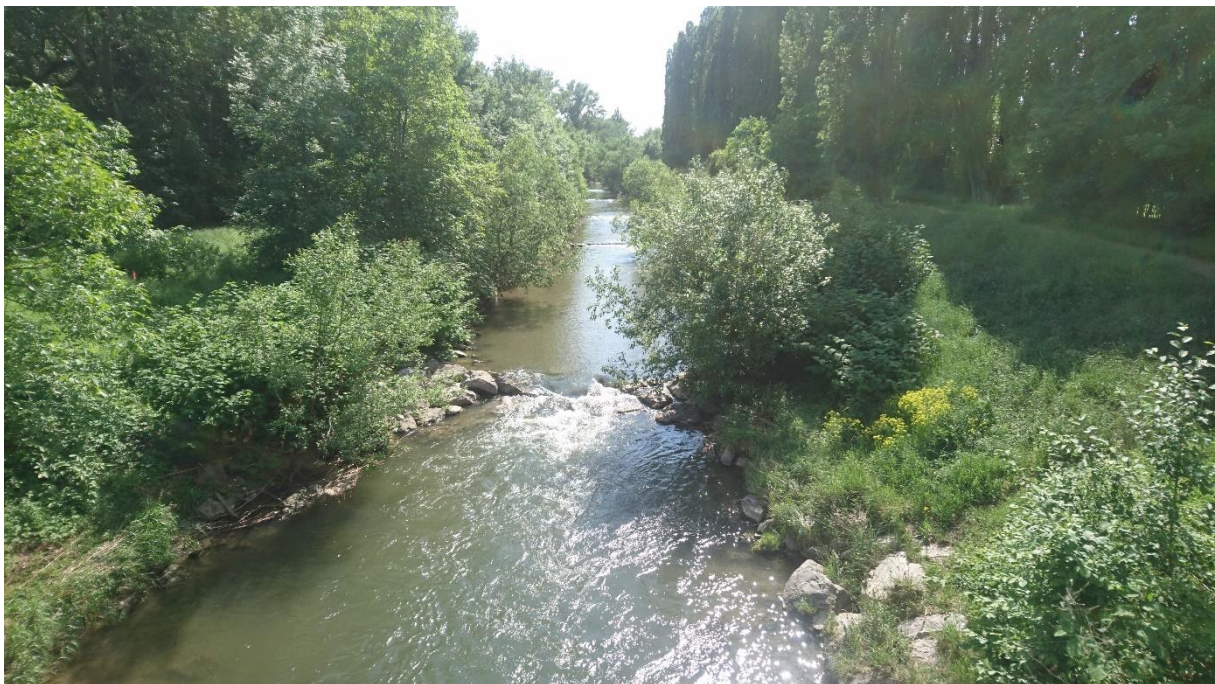
Foto 12: An der Schwechat im Bereich von sc\_157 wuchert stellenweise Staudenknöterich (*Fallopia japonica*). Ein Entfernen von diesem Neophyten sowie ein Entfernen des stufigen Blockwurfs würde die Bildung natürlicher Bruthöhlen begünstigen.

Die Schwechat bei Traiskirchen wurde zwischen Abschnitt sc\_157 und sc\_161 als „geeignet“ eingestuft. Das Störungspotential sowie der Verbauungsgrad sind mittel. In diesem Bereich ist die Schwechat in ein geradliniges, abgestuftes Flussbett gezwängt. Stellenweise kommt Staudenknöterich (*Fallopia japonica*) stark auf und überwuchert potentielle Brutwände. Für den genannten Abschnitt wird neben der Entfernung des Staudenknöterichs ein Uferrückbau vorgeschlagen (Abb. 11, Tab. 9, Anhang Foto 12). Priorität 2.

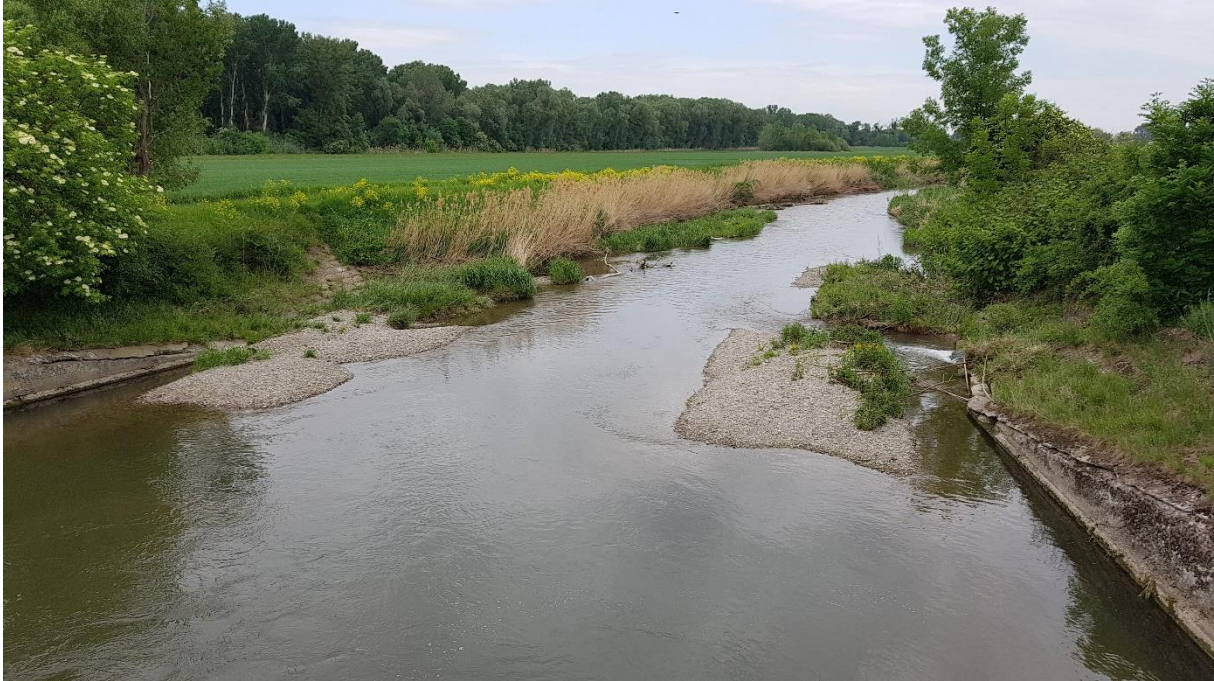
Foto 13: Die befestigten Schwechat-Ufer im Abschnitt sc\_197 verhindern ein Mäandrieren und geben dem Fluss einen kanalartigen Charakter. Durch Entfernung des Blockwurfs und der Uferbefestigung bzw. einer Renaturierung des Abschnitts könnte die Habitatsituation für den Eisvogel deutlich verbessert werden.

Auf Höhe der Stadt Laxenburg fließt die Schwechat in einem kanalartigen, durchgehend verbauten Flussbett (Anhang Foto 13). Zudem befinden sich wenige Warten auf der Strecke. Der Schlosspark wird vor allem im Winter regelmäßig von Eisvögeln als Jagdrevier genutzt. Eine Renaturierung der Schwechat (Uferrückbau, Bepflanzung) im Umfeld von Abschnitt sc\_197 würde zu einer Verbesserung der Habitatqualität für den Eisvogel beitragen. Im momentanen Zustand wird der als „geeignet“ bewertete Abschnitt von Eisvögeln kaum bis nicht genutzt (Abb. 12, Tab. 10). Priorität 1.

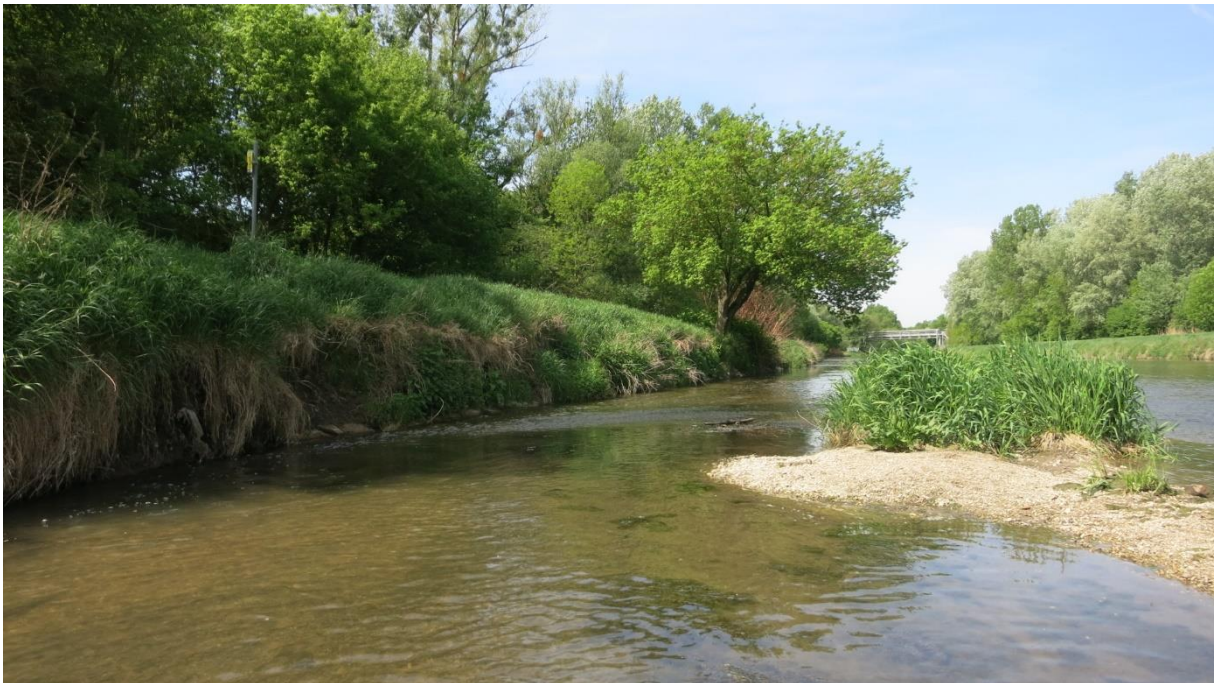
Foto 14: Im Abschnitt sc\_283 (Schwechat) sind senkrechte Wände vorhanden, aber stark verwachsen. Durch Bereitstellung zusätzlicher Warten (Totholz) kann die Jagdsituation für den Eisvogel zusätzlich verbessert werden.

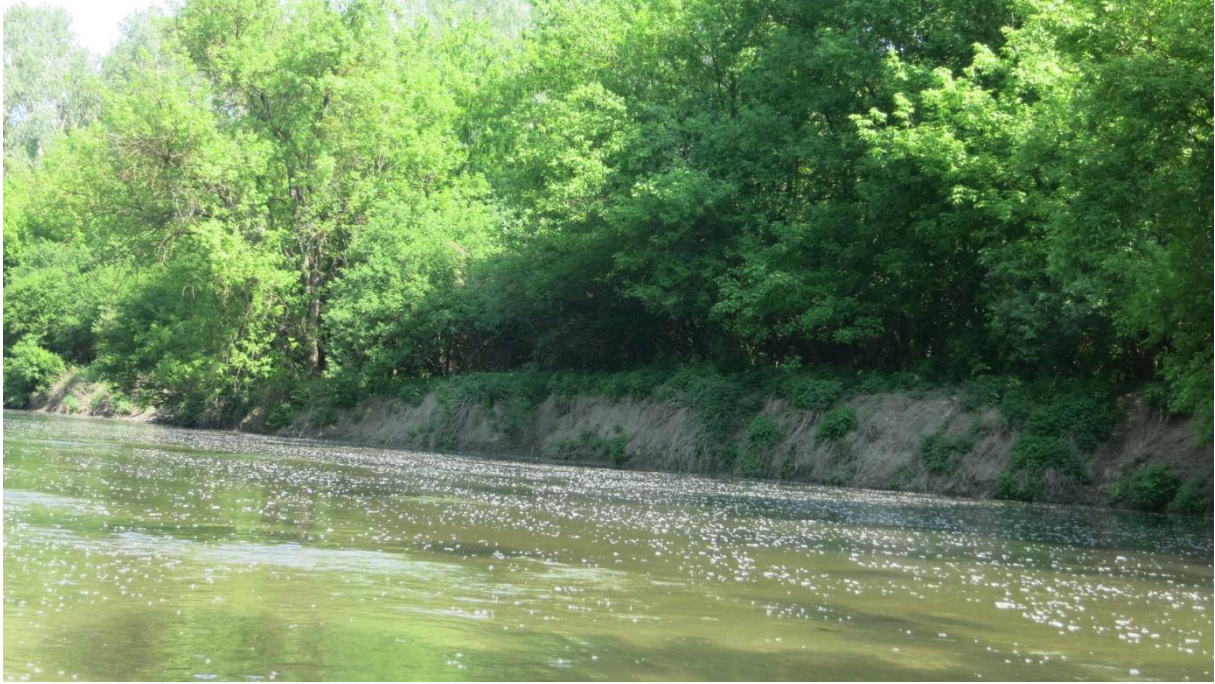
Foto 15: Im Schwechat-Abschnitt sc\_286 sind verwachsene, senkrechte Wände vorhanden. Abgraben kann an dieser Stelle zu Brutwänden verhelfen.

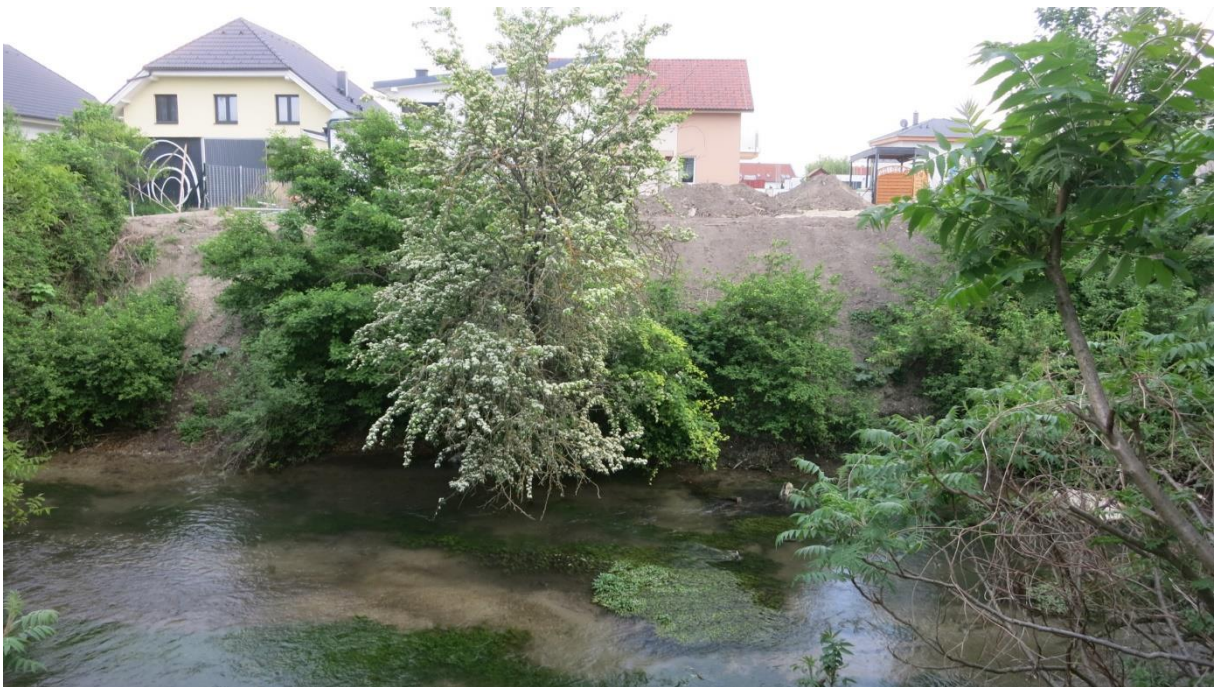
Foto 16: An der Fischa wurde in Abschnitt fi\_107 im Zuge eines Hausbaus ein Erdwall am Ufer aufgeschüttet. Eine Strauchreihe an der Straßenseite und ein „Säubern“ der Wand könnte die Attraktivität für den Eisvogel steigern.

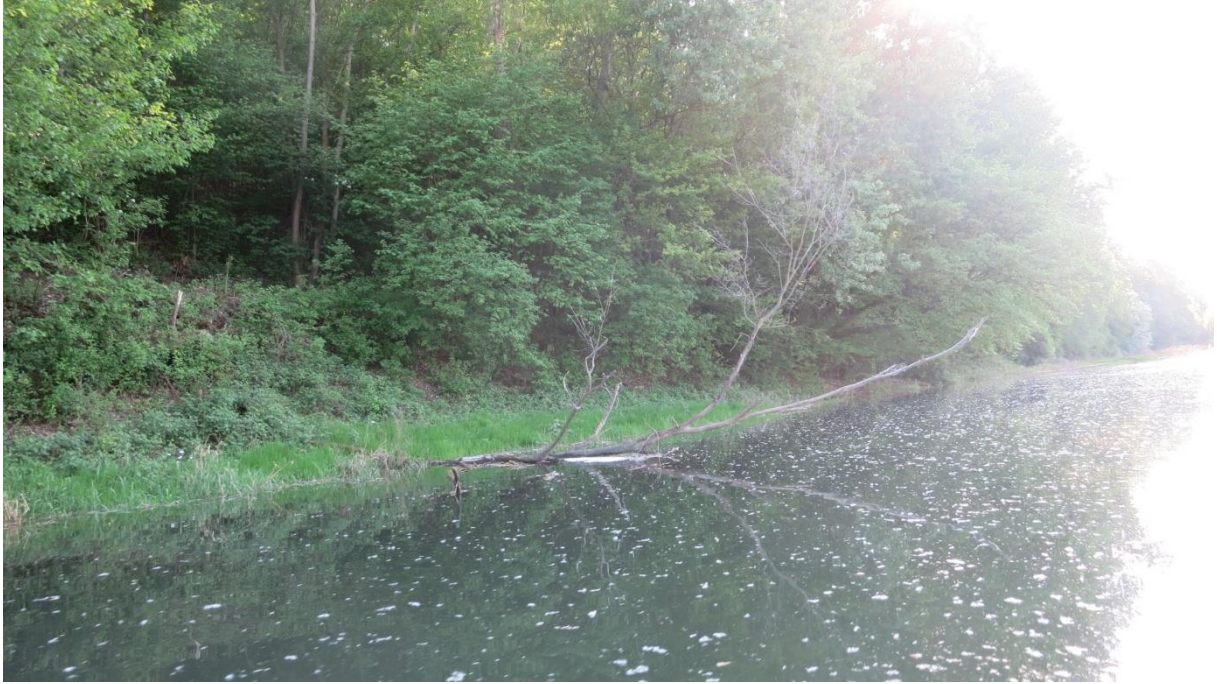
Foto 17: Die Fischa weist an vielen Stellen ein flaches Ufer auf, wodurch ein Angebot an natürlichen Brutwänden beschränkt ist. In Abschnitt fi\_234 befindet sich unterhalb eines Weges eine potentiell geeignete Wand, welche durch Aufschütten und Abgraben als Brutwand aufbereitet werden kann.

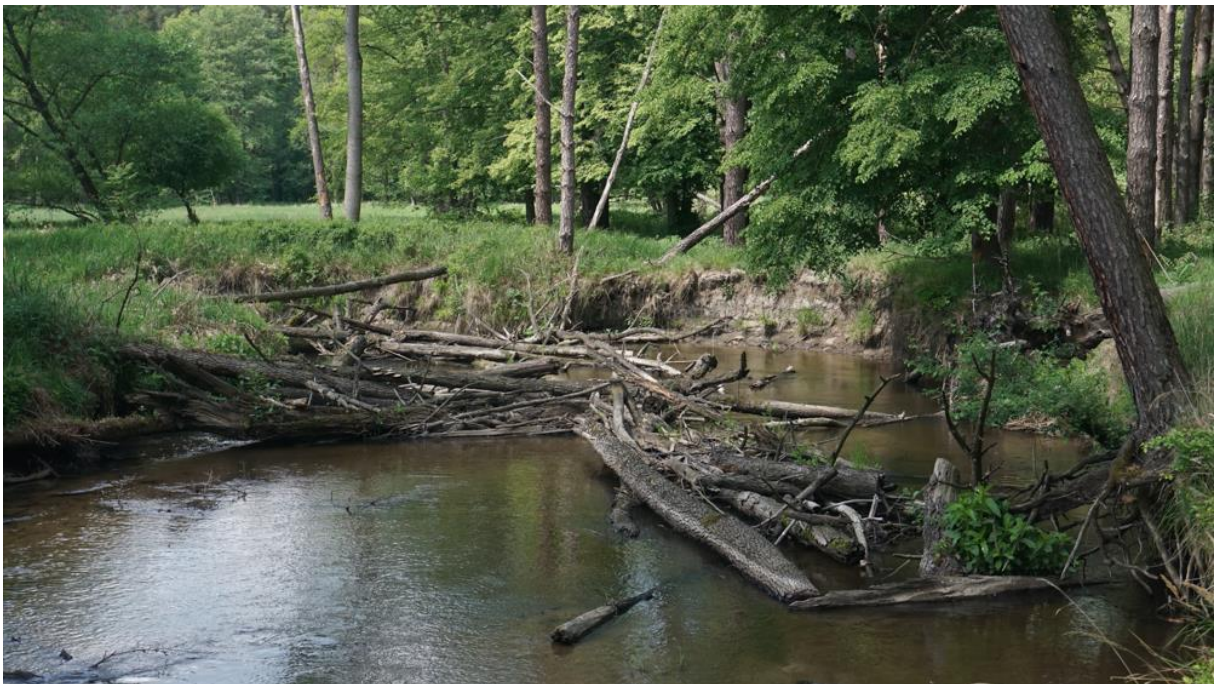
Foto 18: Auf einer rund 1,5 km langen Strecke entlang der Rudava, rund um Abschnitt ru\_203, befinden sich mehrere Abbruchkanten, welche sich zum Abgraben eignen. Das Totholz kann vom Eisvogel als Ansitzwarte genutzt werden.

Die Ufer der Rudava sind in diesem 1,4 km langen Abschnitt unverbaut, das Störungspotential ist gering. In rund 3 km Entfernung befindet sich bei ru\_187 eine besetzte Brutwand. Es bieten sich mehrere Stellen zum Abgraben einer Brutwand an (Abb. 20, Tab. 18). Empfehlenswert ist das Abgraben der Wand bei Abschnitt ru\_203 (Anhang Foto 18). Priorität 1.

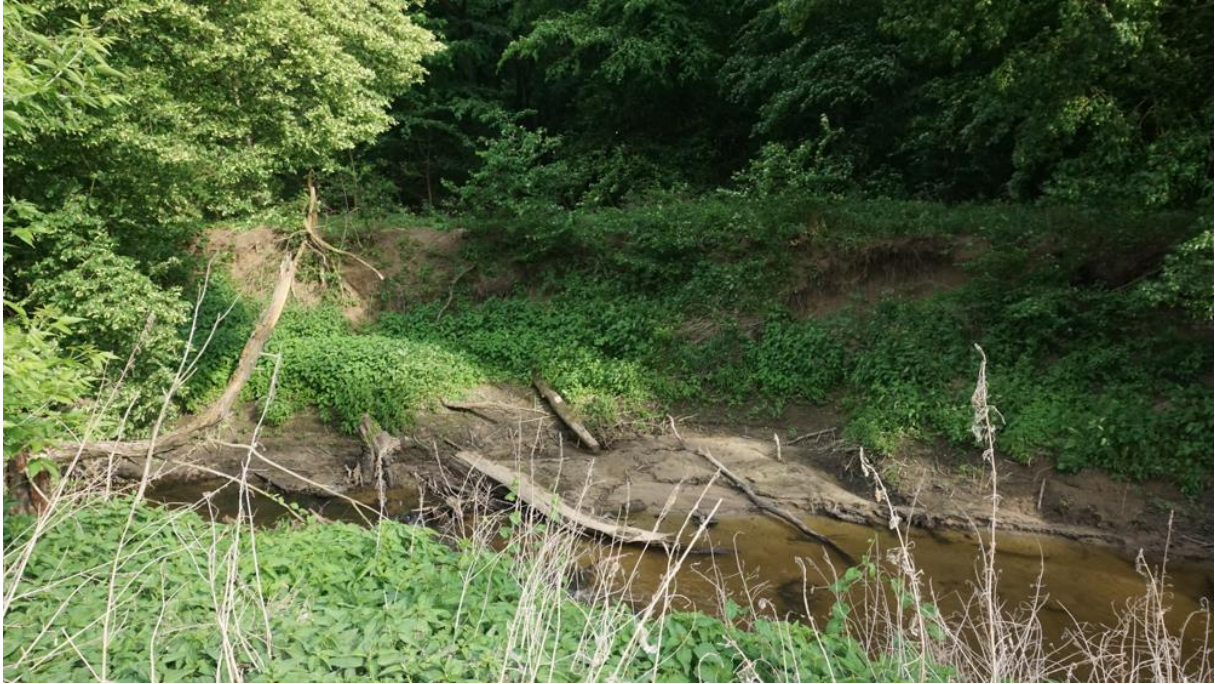
Foto 19: Auf einer Strecke von rund 500 m entlang der Rudava, rund um ru\_263, befinden sich mehrere, verwachsene Steilwände, welche sich zum Abgraben eignen.

Der Mündungsbereich der Rudava wird von den Wasserstandschwankungen der March beeinflusst, natürliche Abbruchkanten sind vorhanden (Anhang Foto 19). Zudem wurde das Nahrungshabitat als „sehr gut geeignet“ bewertet und es ist mit keinen anthropogenen Störungen zu rechnen. Innerhalb der ersten 450 m befinden sich zwei unbesetzte und eine besetzte Brutwand. Um das Potential zu erhöhen, können weitere Wände freigestellt werden (Abb. 22, Tab. 20). Da bereits ein Eisvogel-Brutpaar in diesem Bereich brütet, ist dieser Vorschlag allerdings mit geringer Priorität gewichtet (Priorität 3).

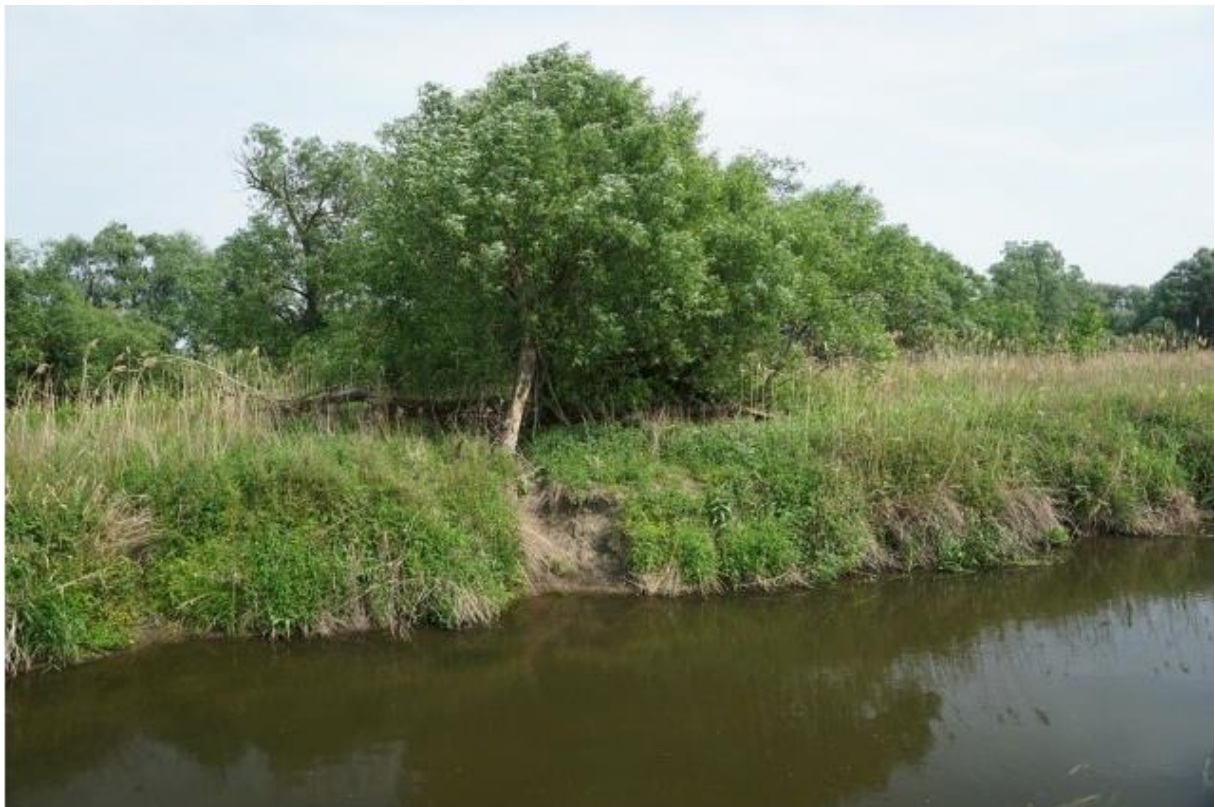
Foto 20: Die Wände an der Malina sind stark von Gras überwuchert, denkbar ist ein Abgraben von mehreren Metern in Sektor ma\_157.

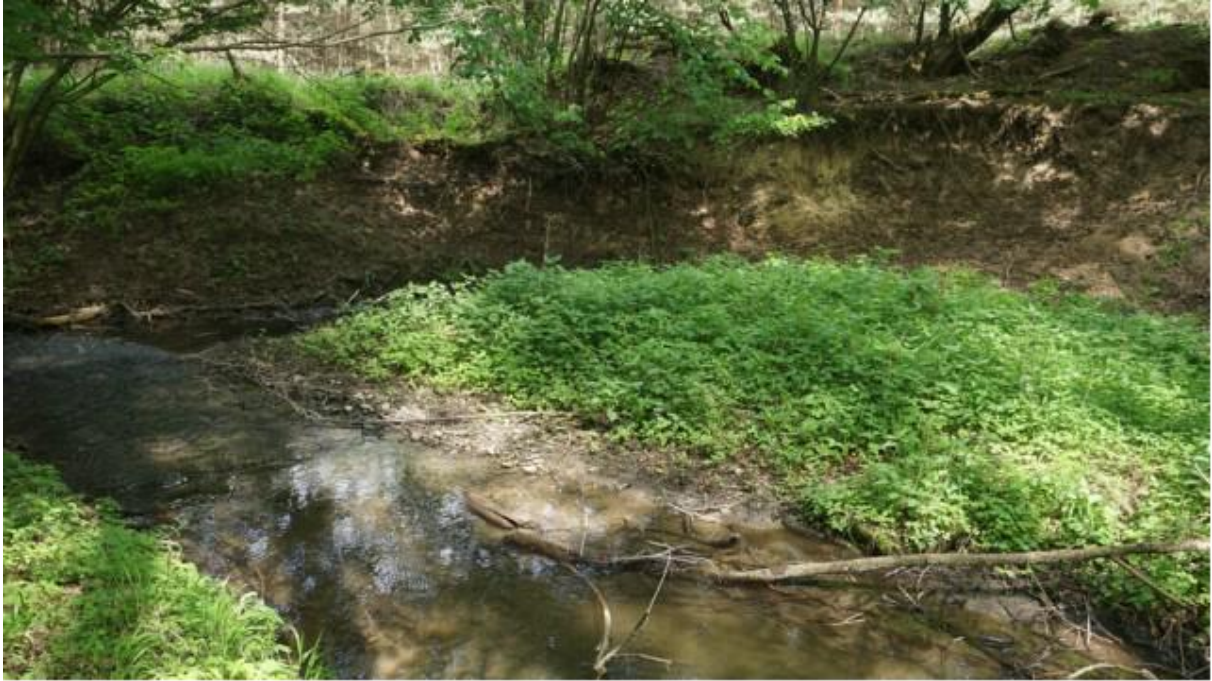
Abb. 21: Steilwand entlang der Močiarka. Abgraben der Wand im Sektor mo\_28 würde die Attraktivität für den Eisvogel steigern.

Der Bereich mo\_28 bis mo\_37 befindet sich in einem störungsarmen Waldbereich, die Gewässerufer sind unverbaut und bildet an vielen Stellen Abbruchkanten (Anhang Foto 21). Es bieten sich somit mehrere Stellen zum Abgraben einer Brutwand an (Abb. 24, Tab. 22). Priorität 1.
