Blick ins Wasser

Der Klausbach

Ein Pionier der Fließgewässer Renaturierung – aktuelle Temperaturentwicklungen

Umweltinstitut – Blick ins Wasser Februar 2024

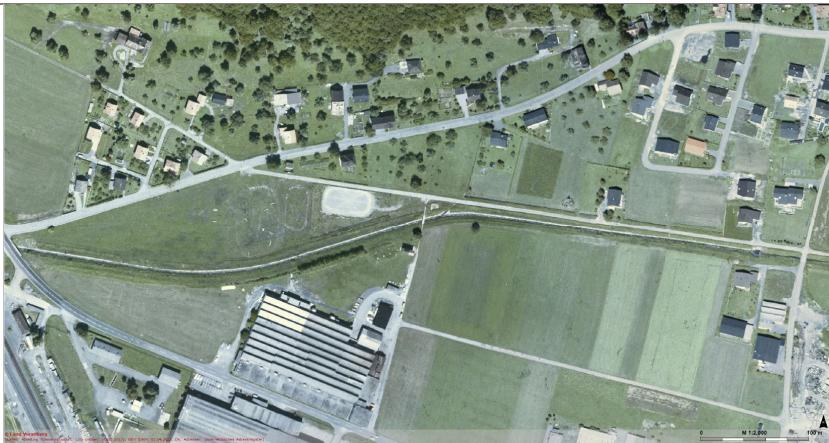
Abb.1:
Klausbach, im Bereich
Sattelberg, um **1980**, stark
begradigter Verlauf, ohne
Ufervegetation
(Fkm 2,4 - 1,7)

Im Bereich der revitalisierten Strecke zwischen Flusskilometer 2,40 (Brücke Erlenstraße) und 1,70 (Brücke L62) wurde das Bachbett des Klausbaches auf einer Länge von 700 m ab 2001/2002 in mehreren Bauabschnitten verbreitert. Das hat zu einem Breitenzuwachs von bis zu 14 Metern geführt. Die Verbauungen an Sohle und Böschung wurden entfernt und durch ökologische Strukturelemente wie Totholzschwellen, Wurzelstöcke und Weidenfaschinen wurde das Mittel- oder Niederwassergerinne im Gewässerbett naturnah gestaltet und mit dem Umland vernetzt (Grabher & Vith, 2003).

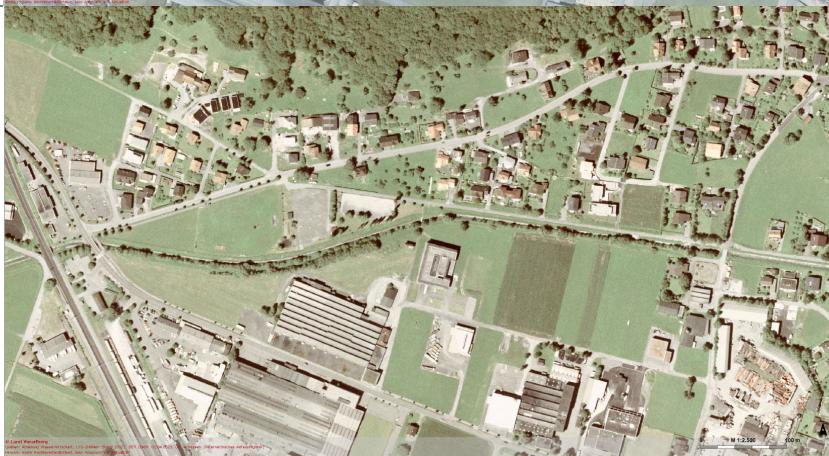
Abb. 2:
Klausbach um **2001**, stark
begradigter Verlauf,
vereinzelte Bäume und
Sträucher im Uferbereich

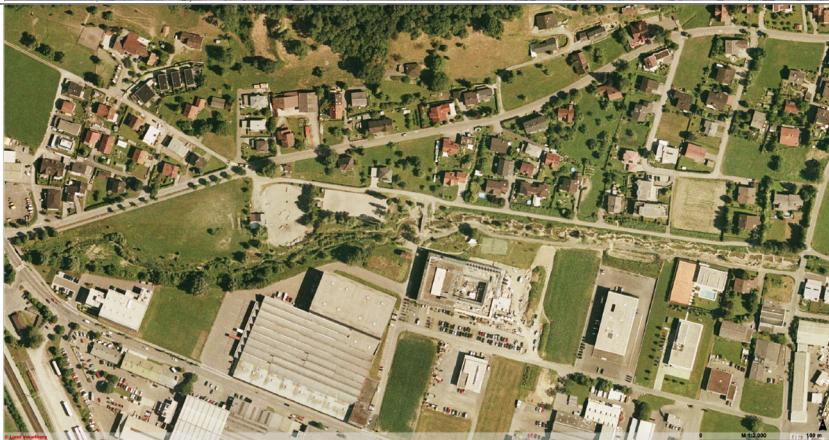
Abb. 3:
Klausbach **2006**,
nach der Renaturierung mit
besserer Strukturausstattung
und Initialbepflanzung

Nach der Revitalisierung der Gewässerstrecke im Jahr 2006 wurde der Klausbach im betroffenen Abschnitt nicht mehr als „naturfern“ (Strukturgütekasse IV), sondern als „naturnah“ (Strukturgütekasse II) bis „verbaut“ (Strukturgütekasse III) eingestuft.

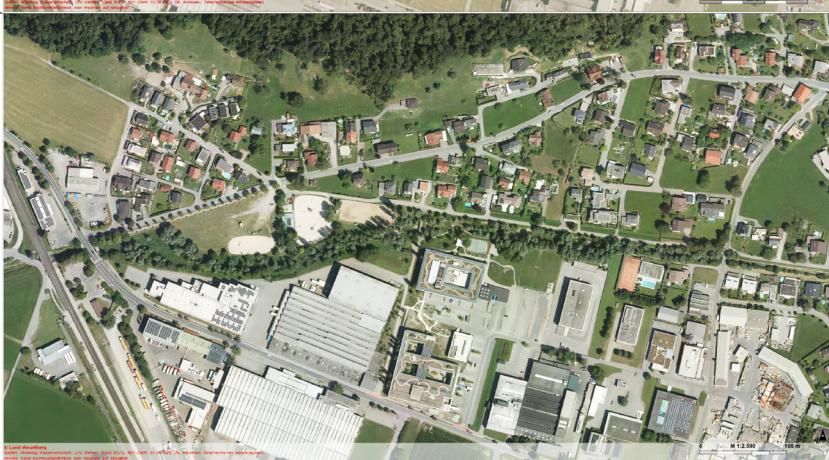
Abb. 4: Klausbach **2022**,
beidufig ausgebildeter
Ufersaum mit Schilfbewuchs
und dicht schließenden
Baumkronen

Rund 20 Jahre nach den Renaturierungsmaßnahmen am Klausbach hat sich nunmehr ein dichter Ufersaum gebildet. Baumkronen spenden Schatten und regulieren damit auch maßgeblich die Wassertemperatur des Fließgewässers (Abb. 4, Abb. 7).

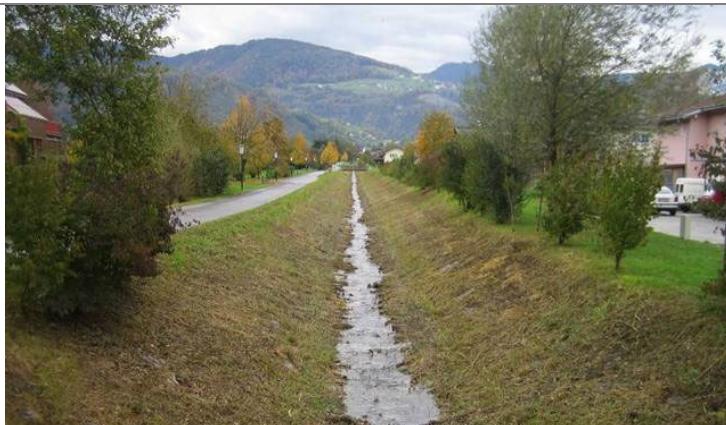
Abb. 5:
Klausbach oberhalb der
revitalisierten Strecke: **stark
begradigter Verlauf mit
gemauerter Sohle**, Ufergehölze
fehlen weitestgehend.
(©Umweltinstitut Vorarlberg)

Bachabwärts (Fkm 4,48-2,40), im Bereich vom Geschiebeauffangbecken, zeigt der Klausbach weitere punktuelle hydromorphologische Defizite. Nach Austritt aus dem Tobel durchfließt das Wasser auf rund 2,2 km eine monotone Gewässerlandschaft mit weitgehend fehlendem Ufersaum. Im Siedlungsgebiet von Klaus wurde der Verlauf aus Hochwasserschutzgründen zudem stark reguliert und zu einem Trapezgerinne mit beidufig gemauerten Dämmen und einer gemauerten Bachsohle verbaut; dieser Abschnitt ist naturfremd – die ökologische Funktion ist stark eingeschränkt (mäßiges oder schlechteres ökologisches Potential) und aus gewässerökologischer Sicht besteht Verbesserungsbedarf (Abb. 5).

Im nachfolgenden rund 2,2 km langen Gewässerabschnitt, mit weitgehend fehlendem Ufersaum und hart gepflasterter Sohle, erwärmt sich der Klausbach kontinuierlich (Abb. 5). Ein weiterer Logger wurde nach dieser Strecke und zu Beginn der Renaturierungstrecke, knapp unterhalb der Brücke Erlenstraße, bei ca. Fkm 2,38 befestigt.

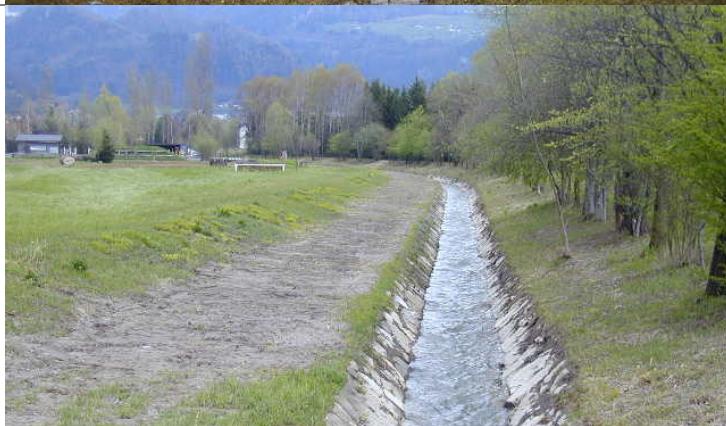
Abb. 6:
Klausbach, Abschnitt **vor
Umsetzung der
Renaturierungsmaßnahmen** (2001)
(©Umweltinstitut Vorarlberg)

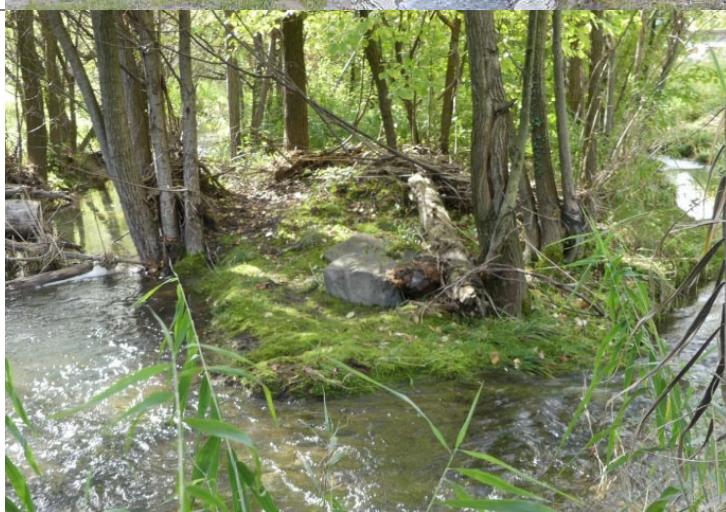
Abb. 7:
Klausbach, **nach der
Renaturierung**: Das Gewässerbett
wurde aufgeweitet, die
Gewässersohle wurde mittels rau
verlegter Wasserbausteine
strukturiert, Strukturelemente
(Totholz, Wurzelstöcke,
Weidenfaschinen)
(©Manfred Vith)

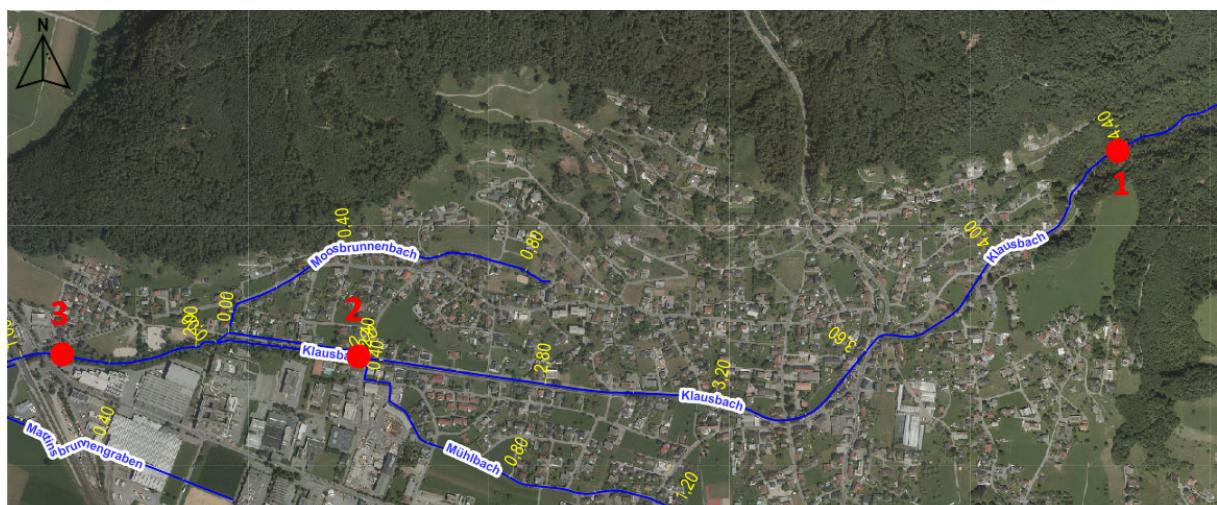
Abb. 8: Verlauf des Klausbaches und Position der drei Temperaturlogger: (1) „Im Tobel“, (2) „obh. der Renaturierung“, (3) renaturierter Abschnitt.

Als Referenzstelle (1) wurde eine Stelle im Bachoberlauf („Im Tobel“) bei ca. Flusskilometer (Fkm) 4,5 gewählt (Abb. 8). Der Klausbach ist an dieser Stelle unverbaut und fließt durch dicht bewaldetes Gebiet.

Um schlussendlich die Auswirkungen der revitalisierten Strecke dokumentieren zu können, wurde ein dritter Logger bei Fkm 1,7 - am Ende des Renaturierungsabschnittes platziert (Abb. 8).

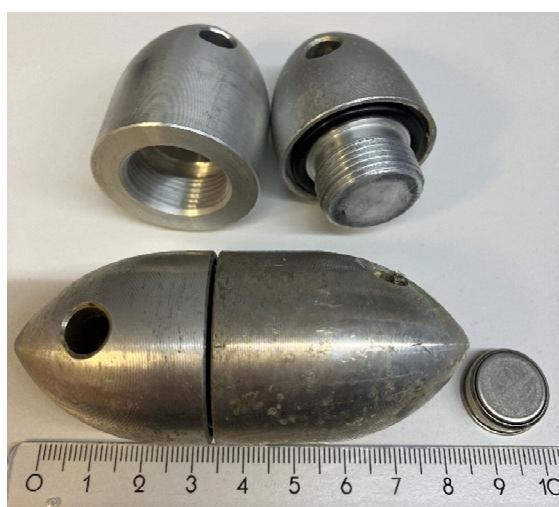
Abb. 9: Aluminiumkapseln mit Temperaturmesssonde

Während des Sommers 2023 wurde die Wassertemperatur des Klausbaches in einem stündlichen Intervall gemessen und aufgezeichnet. Dafür wurden im Zeitraum zwischen 5. Juli und 26. September Temperatursonden (Abb. 9) an vier Stellen im Klausbach ausgebracht, wovon jedoch nur drei Logger wieder erfolgreich geborgen werden konnten.

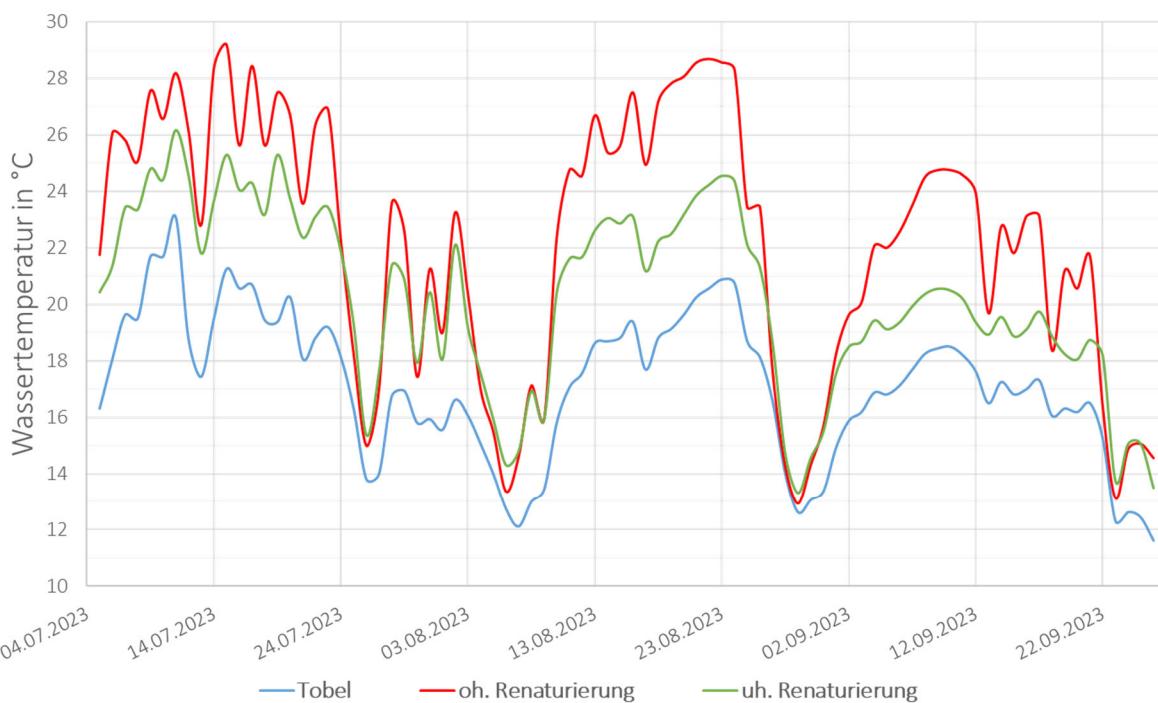
Abb. 10: Tagesmaximaltemperaturen (in °C) am Klausbach im Zeitraum von Juli bis September 2023 (Anm.: y-Achse reicht von 10 °C bis 30 °C)

Auch im Klausbach waren die Wassertemperaturen im Tobel deutlich kühler als im dicht bebauten Siedlungsgebiet. Dort erwärme sich das Gewässer innerhalb von rund 2,2 Flusskilometern bereits um 10 °C auf bis zu 29 °C! Umso erstaunlicher war das Ausmaß der Abkühlung, das auf der vergleichsweise kurzen, renaturierten Strecke von rund 700 m, festgestellt wurde: nach Durchlaufen des fast durchgängig beschatteten Gewässerabschnittes war das Gewässer um bis zu 6,6 °C kühler. Das Wasser des Klausbaches kühlte also im Durchschnitt alle 100 m um ein Grad ab; nach der renaturierten Strecke wurden maximal 22,4 °C gemessen (Abb. 10).

Im Unterlauf ist der Klausbach ein natürlicher Fischlebensraum und die Bachforelle, die dort beheimatet ist, bevorzugt kühlere Temperaturen von 4 °C bis max. 19 °C. Dieser optimale Temperaturbereich wurde im Unterlauf des Klausbaches während der gesamten Untersuchung regelmäßig überschritten (Abb. 10). Temperaturen von 30 °C und darüber sind für die Bachforelle tödlich.

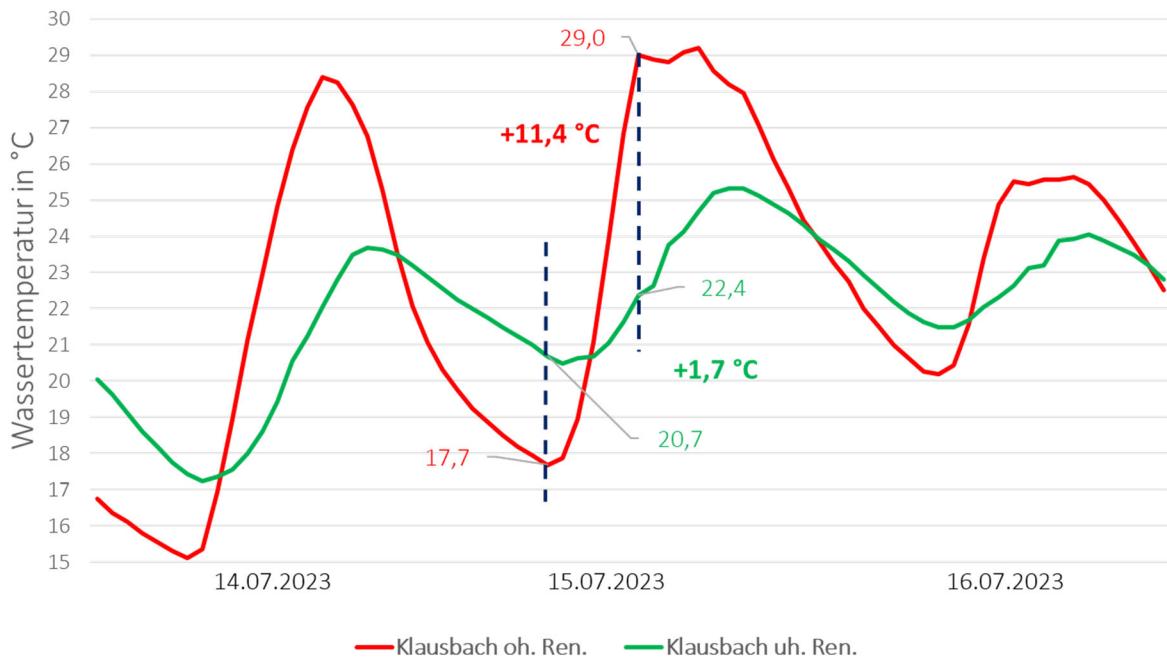
Abb. 11: Anstieg der Wassertemperaturen (in °C) innerhalb von 6 Stunden (7:00-13:00) am Klausbach (Anm.: y-Achse reicht von 15 °C bis 30 °C).

An einem der heißesten Tage des Jahres, am 15. Juli 2023 wurde oberhalb des renaturierten Abschnittes innerhalb von 6 Stunden (7:00 - 13:00) ein Anstieg der Wassertemperatur von über 11 °C aufgezeichnet. Im selben Zeitraum kam es im renaturierten Bereich, aufgrund von Beschattung lediglich zu einem Anstieg der Wassertemperatur von rund 1,7 °C (Abb. 11).
