# Die unterirdische Quellstube in Engertsberg, Gemeinde Kopfung

Erhard Fritsch

Zeitschrift/Journal: [Der Bundschuh - Schriftenreihe des Museums Innvierler  
Volkskundehaus](#)

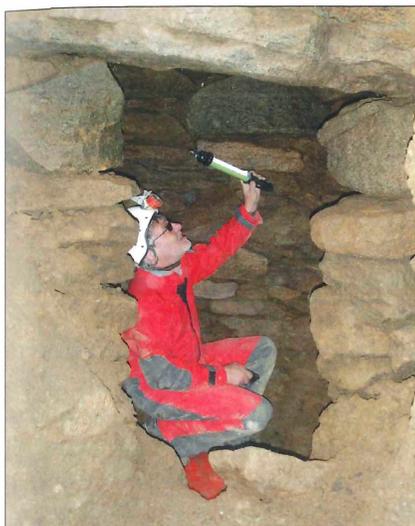
Josef Weichenberger in der nach dem Einsturz des Kanalstollens zugänglich gewordenen Ausstiegsöffnung an der Westseite des unterirdischen Brunnens

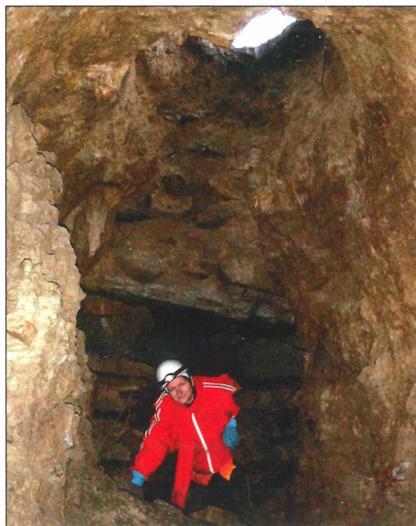
Erna Eichbauer an der Schachtsohle beim Ausgang der unterirdischen Quellstube, 3 m höher ist die Einbruchsöffnung des Kanalstollens zu erkennen

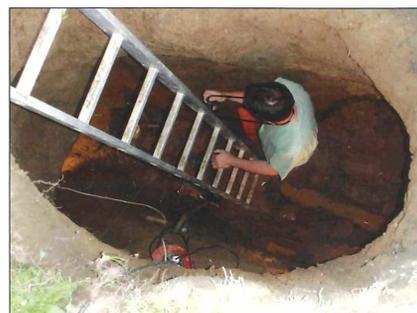
Blick durch den Einbruchsschacht auf den Grund des Kanalstollens. Links (östlich) liegt die Öffnung zum Brunnen, der Wasserabfluss erfolgt nach rechts (Westen).

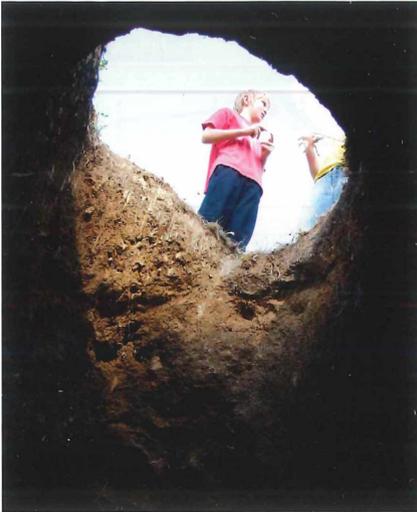
Der Einsturzschaft vom Grund des Kanalstollens

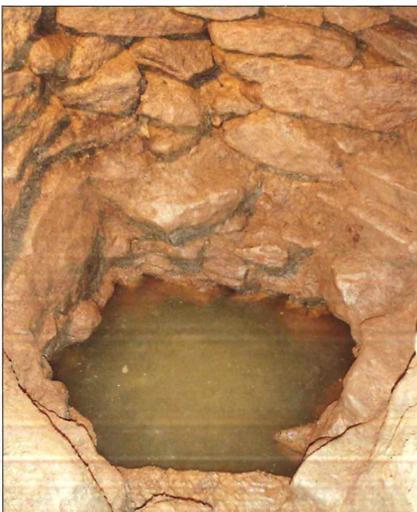
Das 0,5 m tiefe Quellbecken am Grund des Brunnens, aufgenommen von der westseitigen Maueröffnung (Beginn des Kanalstollens)

liegt. Ähnlich gestaltet, aber bedeutend schmaler ist auch die Schwelle, die zugleich den Beginn eines westwärts ziehenden Abflusskanals überbrückt. Nur 10 cm unterhalb dieser Bodenkante lag bereits der Wasserspiegel, die Wassertiefe erreichte 0,5 m. Nach Auspumpen des kreisrunden, einen Durchmesser von 70 cm aufweisenden Beckens, kamen ostseitig entlang einer leicht schräg einfallenden Schichtfuge zwei Quellzuflüsse mit allerdings nur geringer Schüttung zu Tage, einer aus Nordosten, der andere von Südosten; die Beckensohle wird weitgehend aus eingeschwemmten feinkörnigen Sedimenten gebildet, die als Zersetzungsprodukte des umgebenden, stark verwitterten und landläufig als „Flins“ bezeichneten Gesteins (vermutlich Perlgnais) aufzufassen sind.

Quellbecken verläuft in Höhe des Wasserspiegels eine offenbar bewusst angelegte schmale Trittleiste, die den Zugang vom Brunnen in den Abflussstollen, auch ohne nasse Füße zu bekommen, ermöglicht. Der Durchmesser des Schachtes erweitert sich nicht zuletzt deshalb von 70 cm in Höhe des Quellbeckens nach oben hin auf 100 cm. Die Raumhöhe, ausgehend von der (offenbar weitgehend konstant bleibenden) Wasseroberfläche, erreicht maximal 2,7 m; der Abschluss nach oben wird aus einigen Steinplatten gebildet, deren größte mehr als die Hälfte der Decke einnimmt und etwas tiefer liegt als die anderen, wodurch sich ostseitig die Höhe auf 2,55 m verringert. Die nach Südosten hin mäßig ansteigende Wiese liegt nur rund 50 cm darüber. Eindeutige Bearbeitungsspuren konnten bloß an einem einzigen der lose geschichteten Mauersteine im Inneren des Brunnens festgestellt werden (rechts/südlich vom Einstieg). Es handelt sich um zwei ca. 1,5 cm breite Rinnen, die als Reste

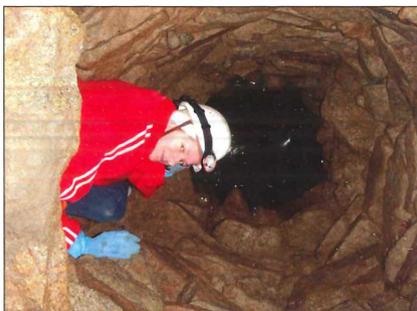
Der unterirdische Brunnenschacht in seiner Gesamtheit, aufgenommen aus Höhe der Firstabdeckung (2,5 m über der Wasseroberfläche). Links in der westseitig ansetzenden Öffnung zum teilweise eingestürzten Kanalstollen ist Erna Eichbauer zu sehen.

Das Mauerwerk des Brunnenschachtes besteht zur Gänze aus unverputzten Feld- und Bruchsteinen; rund um das

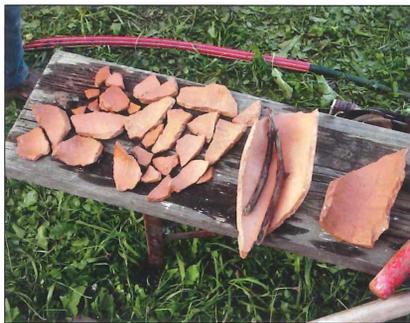
Die Gesamtzahl der aufgefundenen Tonröhren-Reste war unerwartet gering und lässt daher auf eine gezielte Stilllegung der Leitung (mit weitgehender Bergung der Rohre) schließen.

Im Zuge der Grabungen unterhalb des Einsturzloches konnte in 3 m Tiefe ein vom Brunnenschacht ausgehender, rund 20 cm breiter Kanal mit Überresten rötlichbrauner Tonröhren (schätzungsweise 12–15 cm Außendurchmesser) freigelegt werden, der seitlich mit Steinen eingefasst und ebenso abgedeckt war. Seine Tiefe erreichte einschließlich der Deckplatten rund 40 cm, den Raum darunter erfüllte ein

Brei aus Wasser, feinem Verwitterungsgrus und Erde. Dass von der Rohrleitung trotz großteils intakter Kanalabdeckung nur noch wenige Bruchstücke zu finden waren, ist allein durch eine gezielte Bergung der wertvollen Tonrohre im Zuge der Stilllegung des Abflusses erklärbar. Aber wann und weshalb kam es überhaupt zur Zerstörung des Quellaustritts? Eine befriedigende Antwort darauf ist kaum zu geben! Die jeweils an einem Ende flaschenförmig verengten, ineinander gesteckten Röhren könnten z. B. aufgrund des außerordentlich schwachen Kanalgefälles im Lauf der Zeit durch Sedimente weitgehend verstopft worden sein – aufgewirbelt und eingeschwemmt von den an der Sohle des Brunnens austretenden Wässern. Beim Versuch, die Leitung wieder durchgängig zu machen, gingen wohl einige Rohrstücke ungewollt zu Bruch und die Trümmer blieben einfach vor Ort liegen. Ob man sie dann nicht mehr ersetzen konnte oder die Leitung ohnedies – aus welchen Gründen auch immer – bereits aufzulassen gedachte, sei dahingestellt; die heil gebliebenen Stücke der begehrten Tonrohre wurden jedenfalls entfernt, um sie anderweitig zu verwenden. So oder ähnlich dürfte das Ende des einst sicherlich recht konstant (wenn auch

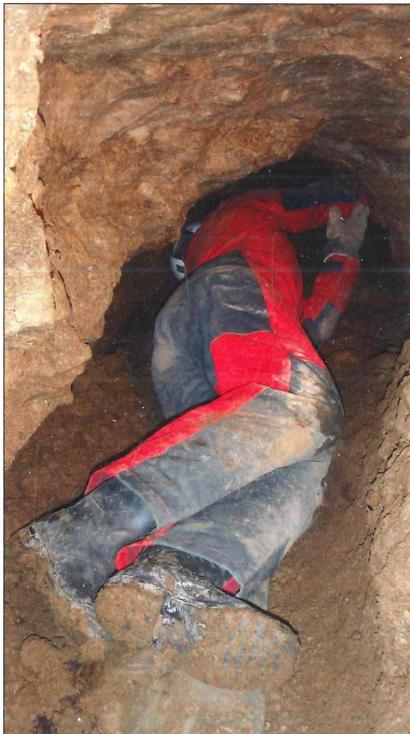
Grabungsarbeiten im Kanalstollen zwischen den Messpunkten 3 und 4

zwischen den Messpunkten 1 und 3 vor dem Einsturz mindestens 2 m hoch gewesen sein, geht man von den Resten der erhalten gebliebenen Gangdecke aus. Er war bedingt durch Nachbrüche an den Seitenwänden bis zu 1,35 m breit, verengte sich aber Richtung Westen wegen seiner stark abfallenden Decke und der von einem alten Versturzkegel hinter Messpunkt 4 ausgehenden, an Höhe rasch zunehmenden Sedimente derart, so dass 5,5 m vom Brunnenschacht entfernt kein weiteres Vordringen mehr möglich war. Von einer Freilegung der Gangsohle zwischen den Messpunkten 3 und 4 wurde aus Sicherheitsgründen (Gefahr weiterer Deckenbrüche) weitgehend Abstand genommen, zumal ohnehin keine bedeutsamen neuen Erkenntnisse zu erwarten waren.

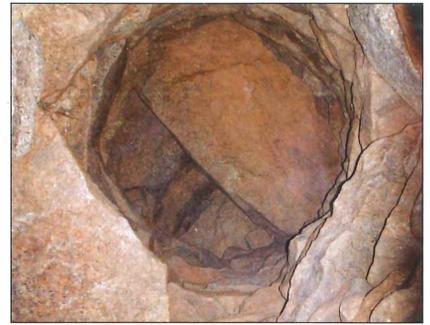
Blick senkrecht nach oben auf die Abdeckung des Brunnen-schachts (Distanz ca. 2 m), aufgenommen aus dem westseitig ansetzenden Durchstieg zum Kanalstollen. In der linken unteren Bildecke ein Teil der großen Steinplatte, die den Überleger („Türsturz“) dieser Maueröffnung bildet.

Schon beim Abstieg in das 3 m tiefe Einbruchloch war südostseitig der ursprünglich 1,5 m hohe, nunmehr durch Erde und Gesteinsbrocken aber bis auf ca. 1,1 m reduzierte Zugang in eine unterirdische Quellstube erkennbar. Die lichte Weite der Maueröffnung beträgt unten 50 cm, oben 60 cm; als Überleger haben die Erbauer eine rund 0,5 m breite und 1 m lange Steinplatte von 15 cm Stärke verwendet, deren Unterkante 1,5 m tiefer als die Wiesenfläche

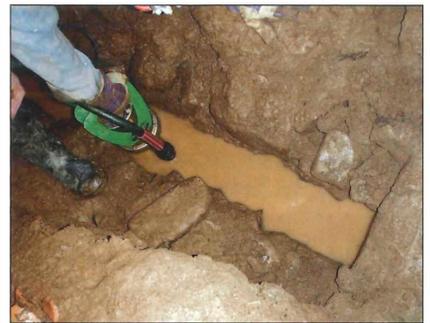
Bei der Freilegung des nach Westen (rechts) entwässernden Kanals kam auch eine Pumpe zum Einsatz.

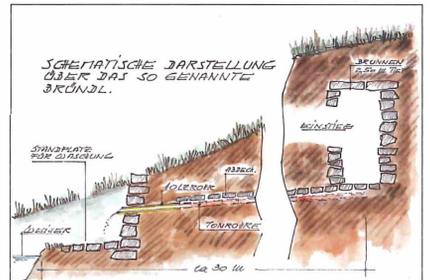
Konsulent August Gründinger hat das mutmaßliche Funktionsprinzip der unterirdischen Quellstube sehr anschaulich in einer Skizze dargestellt. Um Missverständnissen vorzubeugen, sei jedoch bemerkt, dass die als „Einstieg“ bezeichnete Öffnung in der Auskleidung des Brunnen-schachts erst 2008 durch den Einsturz eines Teils der Decke des kurzen, westseitig ansetzenden Kanalstollens von außen zugänglich geworden ist. Ursprünglich konnte man diesen daher nur nach einem Abstieg in den (damals vielleicht noch nicht so massiv abgedeckten) Brunnen-schacht erreichen. Die Länge der Tonrohrleitung und damit auch die Lage des Bründls sind unbekannt, die gemessene Entfernung von der Brunnenstube zum (jüngeren) Bründlweiher beträgt 50 m.

Wesentlich einfacher ist dagegen die Frage zu beantworten, wie man nach Fertigstellung des Kanalstollens samt Bründl später bei Bedarf erneut an die Leitung herankommen konnte, egal ob vielleicht bloß zu einer allfälligen Reinigung oder auch zur endgültigen Deaktivierung durch den Abbau der Tonrohre. Prinzipiell kann dies nur auf dem gleichen Wege erfolgt sein, wie die unterirdische Anlage der Reihe nach erbaut worden ist; der Zustieg muss also über den Brunnenschacht erfolgt sein, den man damals vermutlich noch nicht so massiv mit Steinplatten und einer darüberliegenden Erdschicht abgedeckt hatte. Durch seine westseitige, knapp über dem Wasser-

becken liegende Maueröffnung war dann der anschließende, in eher brüchigem (Perlgneis-)Flins angelegte kurze Abflussstollen (jener Hohlraum, der 2008 teilweise eingebrochen ist) leicht erreichbar.
