Von Regulierung und Renaturierung der mittleren Antiesen

Stefan Reifeltshammer

Artikel/Article: [Von Regulierung und Renaturierung der mittleren Antiesen 161-168](#)

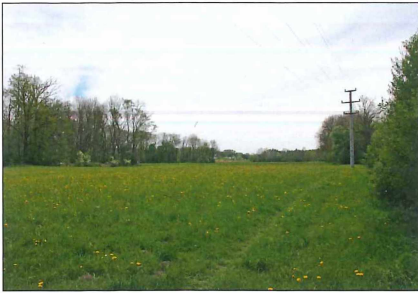
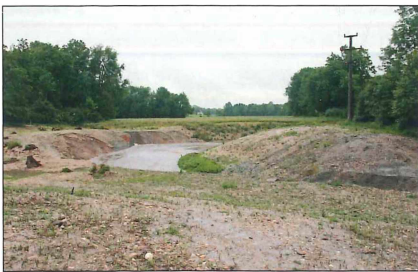
Intensivgrünland im Bereich der späteren Renaturierung und kurz nach der Fertigstellung bei leichter Hochwasserführung

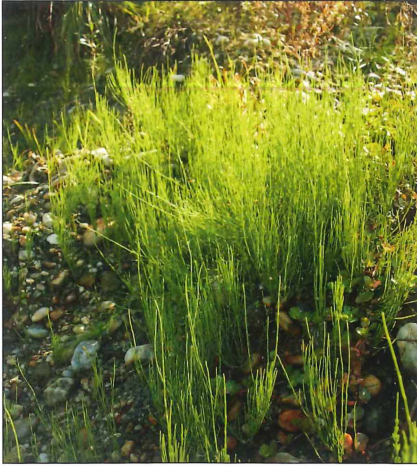
Grundwasseraustritt mit Eisenausfällungen am Schotter und Ackerschachtelhalm (*Equisetum arvense*)

sich durch Anflug schnell Bewuchs eingestellt. Im ersten Jahr nach Fertigstellung der Renaturierung kommen neben krautigen Arten vor allem angeflogene Purpur-Weiden (*Salix purpurea*) vor. Wasseraustritte in den Schotterböschungen zeichnen sich vor allem durch rostrote Eisenausfällungen am Schotter und im Bewuchs beispielsweise durch das Vorkommen von Acker-Schachtelhalm (*Equisetum arvense*) ab.

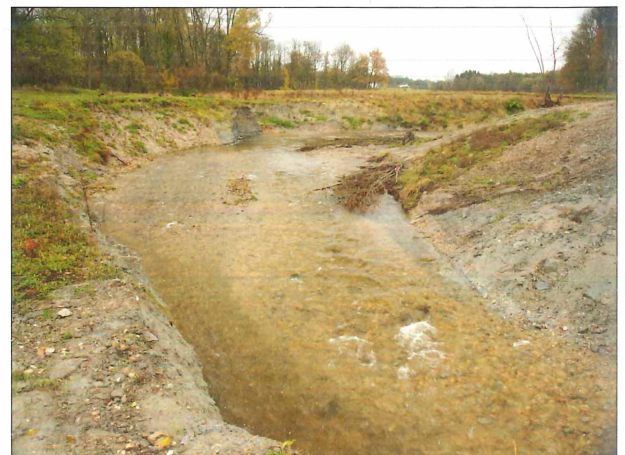
Unterschiedliche Uferstrukturen und Tiefenverhältnisse im Bereich der Antiesenrenaturierung

Unter der Wasseroberfläche bildet sich durch die gestaltende Kraft des Wassers ebenfalls eine unterschiedliche und sich ständig verändernde Morphologie aus. Neben Flachwasserzonen, die an die Schotterbänke anschließen und welche ideale Laichplätze für Fische darstellen, bilden sich auch tiefere Bereiche, sogenannte Kolke, aus. Die unterschiedlichen Tiefenverhältnisse sind ein wesentliches Kriterium für die Qualität des Gewässerlebensraums. In gleichförmig regulierten Gewässerabschnitten kann diese Lebensraumvielfalt nicht erreicht werden, wodurch sich der hohe Stellenwert von Gewässerrenaturierung auch aus fischökologischer Sicht ergibt.
