# Hochwasser an der Pram

Eine ökologische Studie

Franz Grims

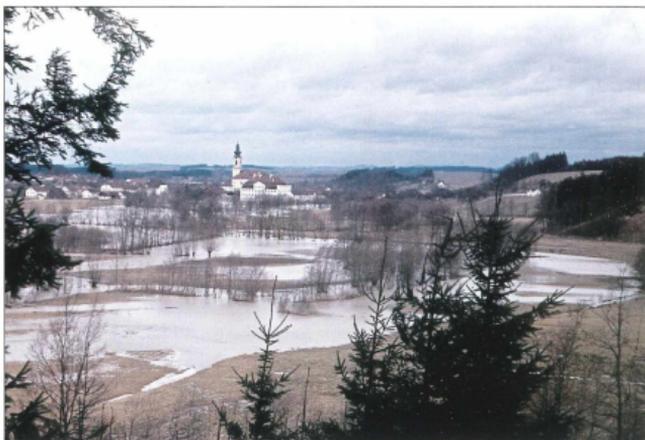
Abb. 1

Hochwasser der 1955 noch nicht regulierten Pram zwischen Riedau und Zell

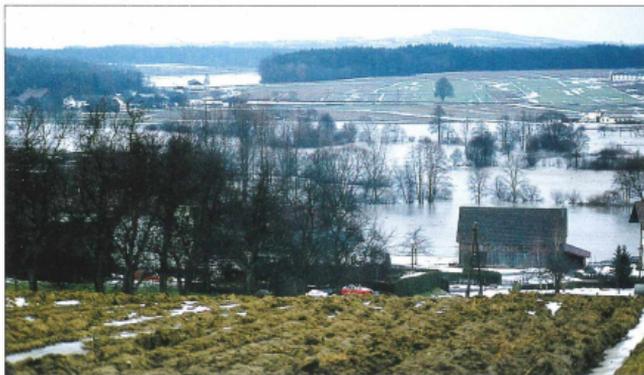
Abb. 2

Hochwasser im Bereich Leoprechting-Igling am 31. 1. 1982. Der Lauf von Pfudabach (im Vordergrund) und Pram (im Hintergrund) ist durch das aus dem Wasser ragende Ufergehölz gekennzeichnet.

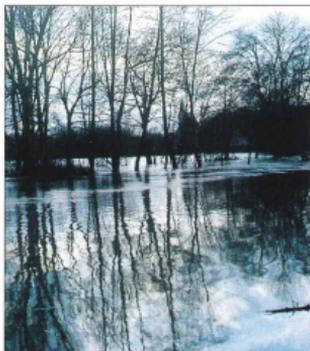
Abb. 3

Hochwasser der im März 1979 noch nicht regulierten Pram zwischen Leoprechting und Taufkirchen

Hochwasser an der Pram – den Bewohnern der Überschwemmungsgebiete bereitet es Unbehagen und Angst, die nicht betroffenen Menschen beeindruckt das Naturschauspiel eines ungebändigten Flusses, der Jugend früherer Zeit war es willkommene und mit kleinen Abenteuern verbundene Unterbrechung des damals oft eintönigen Alltags und dem Naturfreund und Biologen jeder Richtung ist es gestaltendes Element des Lebensraumes fließendes Wasser samt seinem Umland (Abbildungen 1, 2, 3).

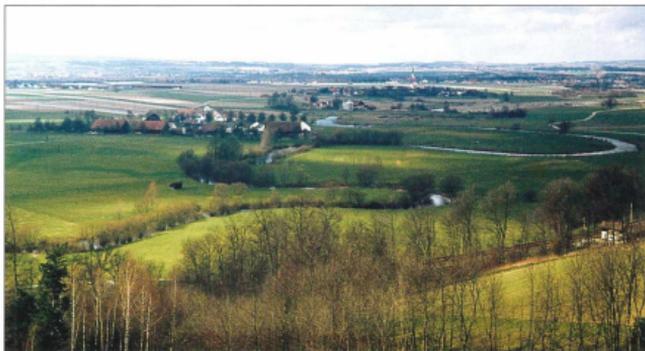
Abb. 6

Die Pram bei Rainding, Gemeinde St. Florian, knapp vor ihrer Regulierung im März 1972. Im Vordergrund unreguliert und mit Ufergehölz, der große Mäander in Vorbereitung auf die Regulierung schon abgeholt, rechts im Hintergrund sind die Arbeiten voll im Gang. Hier hatte die Pram den Charakter eines Tieflandflusses mit zahlreichen Kopfweiden.

Landschaftsprägende Elemente des mittleren und unteren Pramtales waren die zahlreichen Mäander der Pram, die vorwiegend den Hochwässern zuzuschreiben sind. Heute sind sie nur mehr von Leoprechting flussaufwärts anzutreffen (Abb. 6, 7).

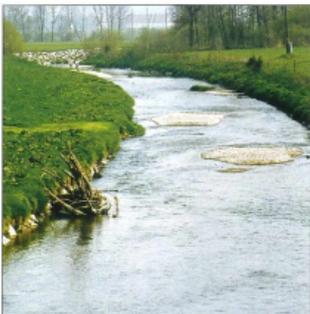
Abb. 8

Die 1975/76 regulierte Pram bei Inding im Jahr 1981. Beachte:

a) Die beiden Schotterbänke, die das Wasser zum Ufer drängen, was ohne dessen Befestigung unweigerlich zu Anrissen und der damit verbundenen Mäanderbildung führen würde.

b) Das asymmetrische Profil mit Bepflanzung des Steilufers als ersten Schritt zu einer naturnäheren Regulierung.

c) Den großflächigen „harten“ Verbau der Ufer unterhalb eines im Bild nicht sichtbaren, neu angelegten Wehres und längs der Pram.

(Abbildung 8). Uferstabilisierungen verhindern dann die weitere Entwicklung. Begünstigt werden die Uferabbrisse an der Pram durch das weiche Material aus Erde und ehemaligem Schlamm, den der Fluss irgendwann seit der Eiszeit aufgeschüttet hat. Häufig fördern lockere Schotterbänke unter diesen Sedimenten den Abbruch der Ufer (Abbildungen 9, 10).

Erste ökologische Verbesserungen im Flussbau an der Pram betrafen den Querschnitt des Flussbettes, der ab 1975 asymmetrisch gestaltet wurde (Abbildung 8). Eine Seite erhielt steile Ufer, die man mit Gehölzen bepflanzte. Auf der anderen Seite setzte man die Böschung gut einen halben Meter über Normalwasserniveau sanft ansteigend an, oder gestaltete überhaupt eine 10 bis 15 m breite Flachstelle, die außen eine Steilböschung begrenzt. Anfangs war man bei der Auswahl der Holzgewächse nicht wählerisch und pflanzte auch standortfremde, was teilweise mit dem mangelhaften Angebot der Baumschulen in Zusammenhang stand. Erst Ende der Siebzigerjahre wurde die heimische Artengarnitur berücksichtigt. Für die Flachstellen war Wiesenvvegetation vorgesehen. Stellenweise fasten an den Ufern völlig ungeplant Weidenarten Fuß, die die Hochwasserabführung beeinträchtigen und beseitigt werden müssen. Zwischen Taufkirchen und Windten ließ man eine Uferseite unangetastet, abgesehen von der teilweisen Stabilisierung des Wurzelwerkes der Uferbäume mit Granitblöcken.

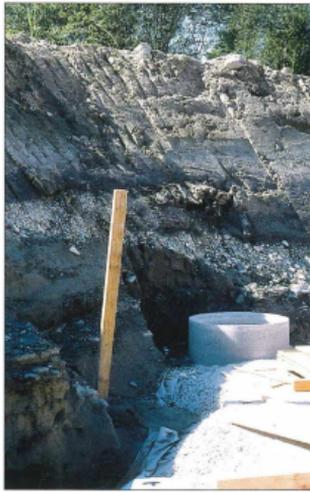
Abb. 9

Profil der Pramsedimente, aufgeschlossen beim Bau der Kläranlage Andorf. 18. 7. 1999

- a) ca. 30 cm Humus, abgetragen
- b) ca. 100 cm gelb: Aulehm; jüngere, verlehnte Sedimente vorwiegend aus Kulturland
- c) ca. 50 cm, gelb – grau: Übergangzone
- d) ca. 100 cm, graubraun bis schwärzlich: Pseudogley, ältere und sehr nasse Sedimente; Schlack mit Laub- und Holzresten, die aufgrund des Sauerstoffmangels nicht verrottet sind
- e) 50 bis 100 cm: Quarzschotter, vermutlich eiszeitliche bis knapp nacheiszeitliche Ablagerung
- f) ca. 50 cm, grau: Schlier, sehr hart und wasserundurchlässig
- g) darunter liegend und Schichtstärke nicht feststellbar, dunkelgraublau: Enzenkirchner Sande, feinsandig, stark wasserführend, was die Setzung von Brunnen und den Einsatz von Pumpen notwendig machte.

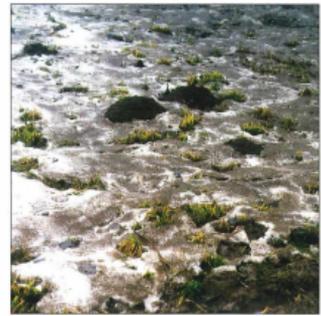
Abb. 14

Das war Wintersaat! Ein Feld in Pramnähe bei Winertsham kurz nach dem Rückgang des Hochwassers vom 21. 2. 1999. Beachte die frisch aufgeworfenen Maulwurfshügel! Die Tiere haben die kurzzeitige Überflutung offensichtlich im „Untergrund“ überlebt.

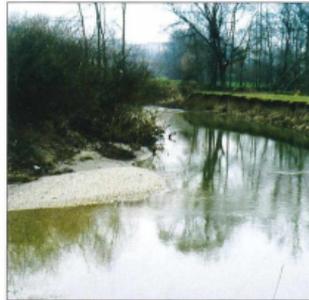
Abb. 11

Ein Mäander an der alten Pram bei Kapellen. Blick in Fließrichtung. Rechts das Prallufer mit starkem Anriss, links das Gleitflur mit Anlandung von Schotter und Schlamm und darauf Pioniervegetation, 1989. Jetzt befinden sich dort eine Steinschwelle und die Einmündung der Abflussmulde in die Pram.

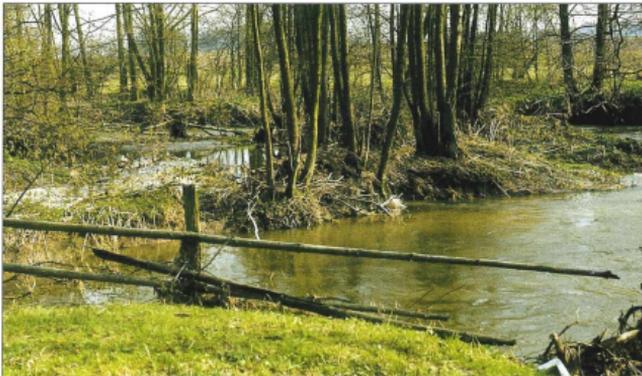
Abb. 13

Bei Hofing: Die Pram (im Hintergrund) hat einen Mäander (im Vordergrund) abgeschnürt und fließt bis zu dessen Verlandung in beiden Bachbetten, 1979. – Mittlerweile sind hier die Ufer durch „schlachten“ befestigt worden.

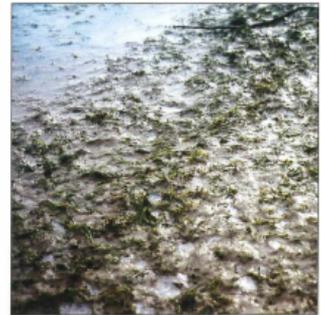
Abb. 15

Starke Verschlämzung von Wiesen in einer Stillwasserzone bei Antersham nach dem Hochwasser vom 21. 2. 1999. Eine reiche Heuernte steht bevor – wenn sie nicht ein weiteres Hochwasser während der Vegetationsperiode zunichte macht.

Am Außenbogen, dem Prallufer, erfolgt die Abtragung und das Flussbett bildet tiefe Kolke (Wasserlöcher). Es steigt gegen den Innenbogen sanft an und geht in die Anlandungszone über. Dieser asymmetrische Querschnitt des Flussbettes wird durch die stärkere Strömung an der Außenseite des Bogens und der schwächeren an der Innenseite hervorgerufen. Die heftigste Erosion erfolgt am Ende des Bogens. Ein einziges Hochwasser löst unter Umständen dezimeterdicke Wände ab. Gefördert wird die Abtragung im Winter durch Frostsprengung und zu jeder Jahreszeit durch Engstellen am Beginn des Mäanders. Mehrfach konnte der Verfasser nach einem Hochwasser beim Zusammentreffen beider Umstände bis zu einem Meter starke Uferabbrisse feststellen, wie z. B. unterhalb der Brücke bei Antersham. Hier leitet der enge Durchlass der alten Gewölbebrücke aus Granitblöcken wie eine Düse das Wasser unter hohem Druck auf den Prallhang (Abbildungen 11, 12). Aber auch dichtes, in den Fluss hängendes Weidengestrüpp erzielt die selbe Wirkung. Zunehmendes Geschiebe begünstigt die Bildung der Mäander (14), was auch an der Pram zutrifft. In den Stillwasserzonen überschwemmt Wiesen wird besonders viel Schlamm zurückgehalten, der sie stetig erhöht (Abbildung 15).

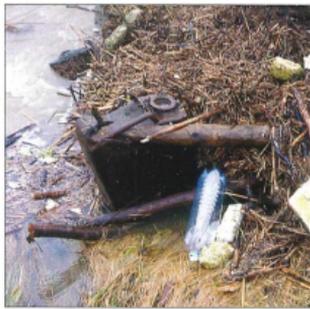
**Abb. 16**  
Getreibsel am Pramufer bei Antersham nach dem Hochwasser vom 21. 2. 1999. Manchmal holt die Pram längst abgelagertes Schwemmgut wieder hervor, wie z. B. den alten Benzinkanister der US-Army aus dem Zweiten Weltkrieg.

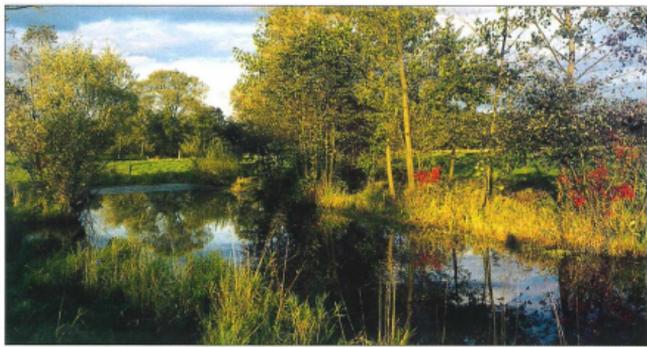
**Abb. 17**  
„Altern“ bei Leoprechting, entstanden 1852/53 durch die Regulierung der Pram und des einmündenden Pfudabaches. Sie bargen ein außergewöhnlich reiches Pflanzen- und Tierleben, 1977. Im Zuge der durch die Hochwasserschutzmaßnahmen geänderten hydrographischen Verhältnisse kommt es nun zur rasch fortschreitenden Verlandung.

mengebenden Fluss getrennt. Bis zur Ausweitung dieses neuen Flussbettes in den Jahren 1983/84 konnte man bei Hochwasser noch den ehemaligen Verlauf der Pram erkennen, denn die dort verbliebene flache Senke füllte sich als erstes mit Wasser. Auch das Altwasser bei Pram und das 1983 zugeschüttete bei der Aichbergsiedlung gehen auf diese Arbeiten von 1826 zurück. In den Jahren 1852/53 wurde bei Leoprechting ein großer Mäander abgeschnitten und in diesem Zusammenhang der Pfudabach begradigt (2). Auch hier verblieben wegen Materialmangels zum Zuschütten des Prambettes Altwässer (Abbildung 17).

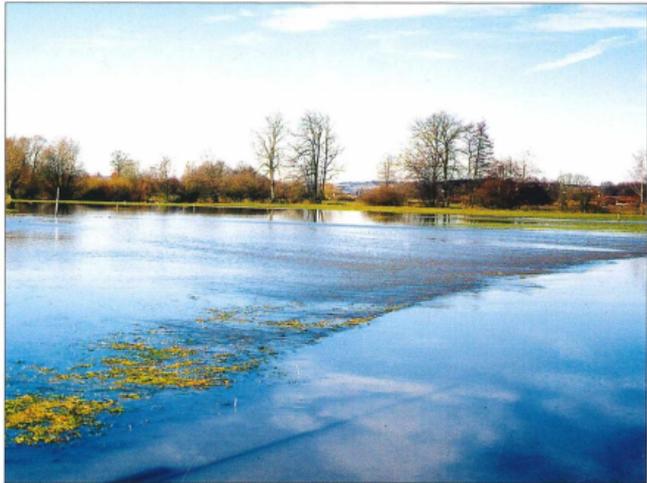
**Abb. 21**  
Pramlandschaft bei Antersham nach dem Hochwasser vom 21. 1. 1995. Die Pram kann hier als Tieflandfluss eingestuft werden. Bäume kennzeichnen befestigte Uferstrecken, niedere, rundliche Weidengebüsche die Anlandungszonen der Mäander und Kopfweiden erinnern an die frühere Nutzung durch Korbflechter („Zeiner“).

Die Anlandungszonen aus Schlamm, Sand und Schotter an den Innenbögen der Mäander liegen knapp über dem Normalwasserstand und sind jedem leichten Anstieg des Wasserspiegels ausgesetzt. Hier wachsen Mandel-, Korb- und Purpurweide, deren feinfaseriges Wurzelwerk den Boden festigt. Dieses „Mandelweiden-Korbweiden-gebüsch“ ist die typische Pionierge-sellschaft stark mäandrierender Tieflandflüsse. Sie gibt mit ihren kugelförmigen, großen Büschen der Landschaft ein eigenes Gepräge. Durch Regulierungsmaßnahmen ist es in den letzten Jahrzehnten in ganz Mitteleuropa zu einem drastischen Rückgang dieser Pflanzengesellschaft gekommen. An der Pram ist sie noch zwischen Winertsham und Leoprechting ausgebildet. Die drei Weidenarten sind hervorragend an die starke Beanspruchung bei Hochwasser angepasst. Ihre Zweige sind elastisch und zäh und die Blätter leicht ledrig und schmal-lanzettlich, sodass sie der starken Strömung bei einer Überflutung kaum Widerstand entgegensetzen (Abbildungen 21, 22).

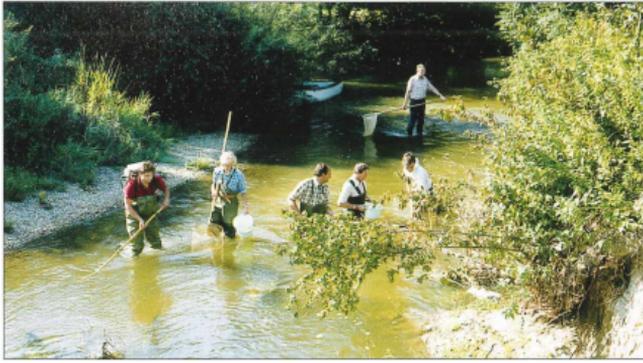
Abb. 31

Untersuchung der Fischfauna der Pram oberhalb Leoprechting, sogenanntes „Beweisfischen“ durch die Hochschule für Bodenkultur und Mitglieder des OÖ. Fischereiverbandes, 1982.

Im Rahmen eines 1982 durch das Institut für Wasserwirtschaft an der Universität für Bodenkultur durchgeführten Beweissfischens wurden z. B. in einem naturbelassenen Prambereich zwischen Leoprechting und Gumping 15 Arten festgestellt (Bachforelle, Regenbogenforelle, Aal, Hecht, Steinbeißer, Schmerle, Gressling, Barbe, Nase, Rußnase, Aitel, Rotaugen, Hasel, Schneider und Elritze), in einem regulierten Teil oberhalb der Brücke bei Inding (Abbildung 8) nur sieben Arten (Bachforelle, Regenbogenforelle, Barbe, Aitel, Hasel, Schneider und Elritze). Das Gewicht der gefangenen Fische, umgerechnet auf kg pro ha ergab im ersten Fall 444,7 kg, im zweiten nur 40,4 kg (3). Die Niedere Tierwelt (Insekten, deren Larven, Flohkrebsechen u. a.) weist nach Beobachtungen des Verfassers eine große Monotonie auf (Abbildungen 31, 32).

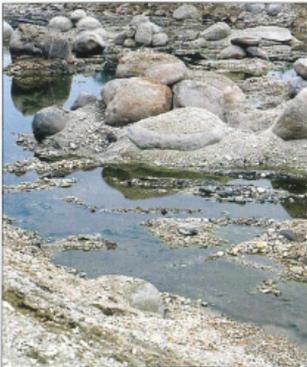
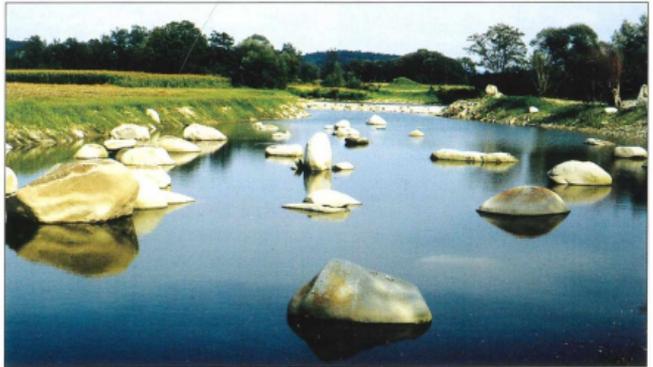
Abb. 34 und 35

Oberhalb des „Gstoanarats“ stieß man im Zusammenhang mit der Verbesserung des Einflusses in die Enge auf ein altes Flussbett der Pram, in dessen Schotter zahlreiche runde Granitkugeln eingelagert waren. Sie sind aus der Wollsackverwitterung und der Arbeit des Wassers hervorgegangen. Die beiden Fotos zeigen die Rinne während der Bauarbeiten und kurz nach der Flutung, 1989.

Flussbettes über das normale Maß hinaus zu vergrößern. Heute kennzeichnet diese Stelle ein großer, länglicher und auf die Spitze gestellter Granitblock, der durch einen Bagger mühselig in diese unnatürliche Lage gebracht worden ist. Beachtenswert ist in diesem Zusammenhang, dass man 1989 bei der Anlage eines kurzen Überlaufgerinnes zwecks Verbesserung der Einbindung der Pram in das „Gstoanarat“ auf dutzende abgerundete Granitblöcke mit bis zu drei Meter Durchmesser gestoßen ist. Das Gerinne wurde so stark eingetieft, dass es dauernd Wasser enthält und mit den darin liegenden Blöcken einen sehr malerischen Anblick bietet (Abbildungen 34, 35). Die Entstehung der Blöcke hängt mit der dem Granit eigenen Wollsackverwitterung zusammen, die darauf beruht, dass in feinsten Fugen des noch unter der Erdoberfläche lagernden Gesteins die Verwitterung durch chemische Einflüsse stattfindet. Große Gesteinspakete werden so in Blöcke zerlegt, die lose im zersetzten Grus, dem Flins, liegen. Dieser wird schließlich durch Wasser weggespült und die Blöcke kommen zum Vorschein (Abbildungen 33, 34, 35).

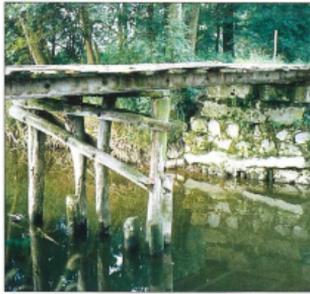
Abb. 38

Die „Heubruck“ bei Leoprechting. Zwischen Zell und der Prammündung befinden sich etwa 15 Brücken ähnlicher Bauart, über die Wirtschaftswege geführt haben. Ursprünglich bestanden die Träger aus Eichenbalken, hier sind schon „moderne“ Eisenträger in Verwendung. Optimisten unter den Bauern führen noch knapp vor der Erneuerung der Brücke mit leichten Traktoren darüber. Die Fugen in den Steinmauern waren Brutplatz für Wasseramsel und Gebirgsstelze, 1982.

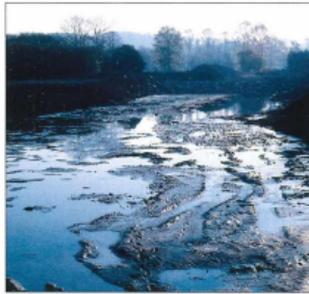
Abb. 39

Aushub des neuen Prambettes bei Taufkirchen im Mai 1988. Dieser Lebensraum wurde sofort von Bachamsel und Gebirgsstelze und einem Pärchen Flussregenpfeifer angenommen.

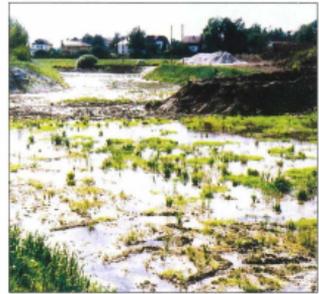
Abb. 40

Wenige Wochen später wuchsen auf dem Schlamm Froschlöffel, Simsen, Rohrkolben und andere Sumpfpflanzen, 1988.

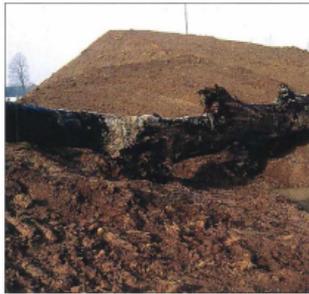
Abb. 41

Mehrfach kamen bei der Pramregulierung Eichenstämmen zum Vorschein. Der größte ist dieser hier, der nach radiometrischer Untersuchung zwischen 260 und 420 nach Christi in die Pram gestürzt ist und nun in einer seitlich offenen Hütte bei Igling beobachtet werden kann, 1991.

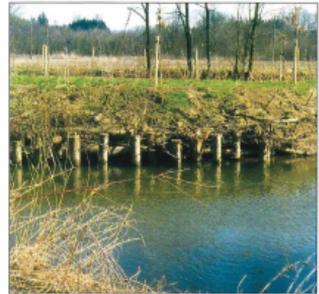
Abb. 42

Naturnahe Uferstabilisierung an der Pram unterhalb Winertsham im Herbst 1997 durch Arbeiter des Gewässerbezirks Grieskirchen mit Weidenstecklingen (rechts), Pflanzung standortgerechter Laubbäume (Stieleiche, Esche, Bergahorn, Winterlinde und Wildkirsche) an der Uferkante und durch Pfähle mit Weidenflechtwerk.

Am 2. 4. 1992 erfolgte eine Begehung der naturbelassenen Pram durch Vertreter des Gewässerbezirkes Grieskirchen, des Wasserverbandes Pramtal, des Naturschutzes und Beamte der Landesbaudirektion Linz, um über die Sicherung der hier besonders ausgedehnten Uferanrisse zu beraten. Sie wurde schließlich mit Pfählen und Weidengeflecht ausgeführt und hat sich in dieser Form bewährt. Man ist wieder zur althergebrachten Technik der Pramtalbauern, dem „Schlachten“ zurückgekehrt (Abbildung 42).

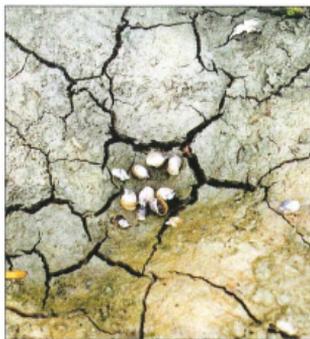
**Abb. 47**  
Verendete ohrförmige Schlammschnecken in der ausgetrockneten Flachwasserzone einer Abflussmulde. Sie haben es verabsäumt, sich rechtzeitig in den Schlamm einzugraben, 1989.

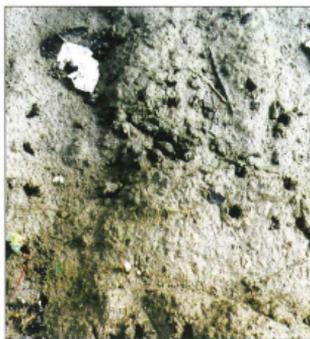
**Abb. 48**  
Hier wurde mit langen, spitzen Schnäbeln nach Würmern, Schnecken und Larven geschottert.

Flussuferläufer, Rot- und Grünschenkel und Bekassine (Abbildung 48). Auch Brachvögel konnten mehrmals beobachtet werden, und Schwäne nehmen immer wieder die Wasserflächen an. In trockenen Jahren übersiedeln Kiebitze mit ihren Jungen aus den dann nahrungsarmen Feldern und Wiesen in die feuchten Abflussmulden, und in schneereichen, kalten Wintern wird die ganzjährig grüne Sumpflvegetation zu einer wichtigen Nahrungsquelle für die Feldhasen der Umgebung, worauf die tausenden Pfotenabdrücke hinweisen.

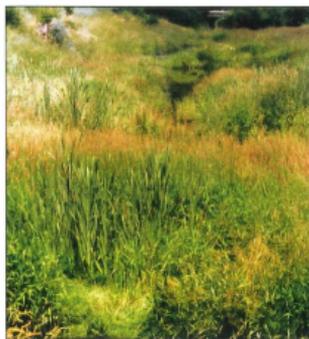
**Abb. 49**  
Abflussmulde bei Kapellen im Juli 1997. Seit der Schneeschmelze hat es kein Hochwasser gegeben und die Vegetation konnte sich ungestört entwickeln. Im Vordergrund Rohrglanzgras und Rohrkolben, Endpunkte der Succession.

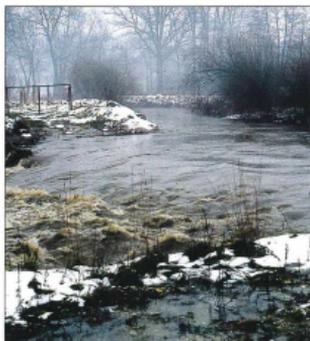
**Abb. 50**  
Hier erfüllt bei Inding die Abflussmulde anlässlich des Hochwassers im Dezember 1994 ihren Dienst. Rechts im Bild die naturbelassene Pram, links überströmt das Wasser eine Schwelle, die die Pram bei Normalwasser von der Mulde trennt. Man beachte auch die schokoladebraune Farbe des Wassers. Es enthält wegen der starken Erosion auf den Feldern sehr viel Ackererde.

Die Sand- und Schotterbänke verbleiben nur wenige Monate vegetationslos. Den unteren und feuchten Teilsiedeln Sumpfpflanzen, die trockenen Kuppen zunächst einjährige Ruderalpflanzen (Pflanzen, die auf stickstoffreichen Schutzplätzen wachsen), die später von tiefwurzelnden mehrjährigen Gräsern verdrängt werden. Im Bereich stärkster Strömung des Einlaufes der Abflussmulde Inding wird der Schotter so oft und tief umgelagert, dass keine geschlossene Vegetation aufkommen kann (Abbildungen 50, 51).

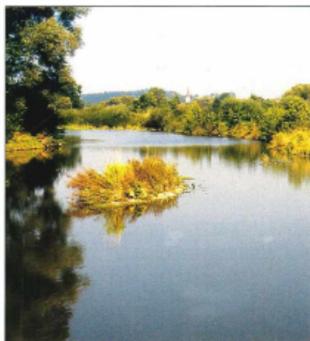
**Abb. 51**  
Dieselbe Abflussmulde bei Normalwasserstand der Pram im März 1999. Die starke Strömung bei Hochwasser hält die Schotterbänke teilweise frei von Bewuchs und ermöglicht dem Flussregenpfeifer das Brüten.
