NEUES ZUR BAUGESCHICHTE VON SCHLOSS LACKENBACH

Gerhart Grafl, Mattersburg

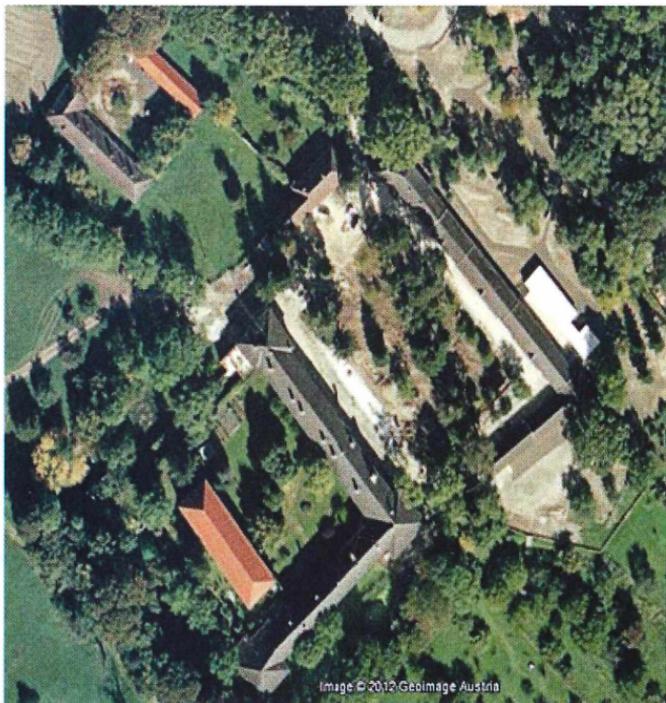
Bild 1: Die Anlage des Schlosses Lackenbach, Luftaufnahme

Schloss Lackenbach (Bild 1) wurde, wie auch der Ort, am 6. Juni 1787 durch eine Brandkatastrophe schwer beschädigt, sodass das heutige Aussehen des Schlosses auf den nachfolgenden Wiederaufbau und im Zuge dessen erfolgenden modernisierenden Umbau zurück geht. Bei Beginn der Forschungen für meine Diplomarbeit im Fach Kunstgeschichte über „Die Bautätigkeit der Fürsten Esterházy im ausgehenden 18. Jahrhundert“ habe ich daher auch die deutschsprachige Literatur zu Schloss Lackenbach gesichtet und durchgearbeitet. Dabei stellte ich fest, dass zu diesem Baudenkmal nur Überblicksarbeiten vorliegen und der derzeitige Forschungsstand etliche Fragen offen lässt bzw. sich teilweise nur auf Annahmen stützt.

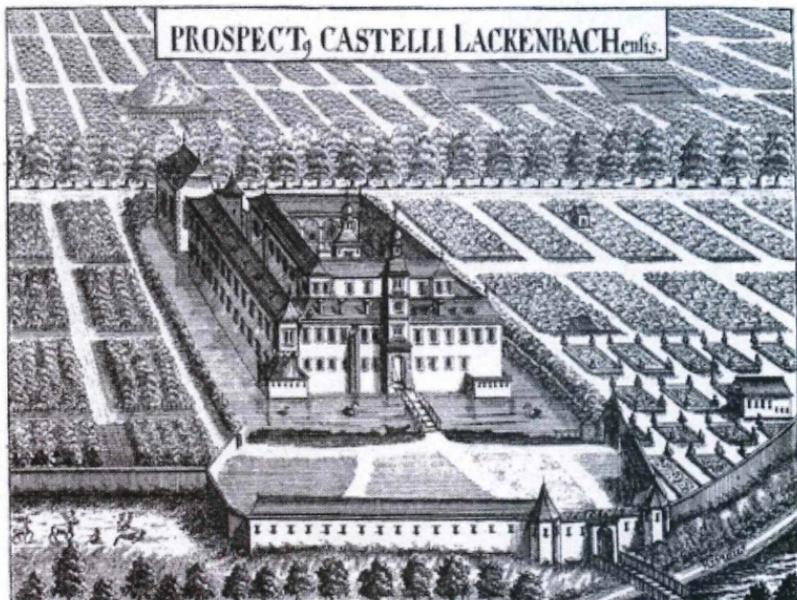
Bild 2: M. Greischer, Kupferstich, um 1680

Judith Schöbel vertritt in ihrer insgesamt ausgezeichneten Darstellung des Schlosses die Meinung, das innere und äußere Schloss waren vierflügelig, denn von Graf Nikolaus ist der Vierkanter der Renaissance durch eine komplette äußere Verdoppelung erweitert worden;³ sie stützt diese Annahme auf die Walter-Karte von 1755, den Greischer-Stich von 1670/1680⁴ (Bild 2) und den Josephinischen Kataster von 1782-

Die Kupferstiche von Greischer und Burkhard v. Birckenstein zeigen das Schloss unter dem gleichen Blickwinkel von NO, umgeben von einem Wassergraben samt Vorbauten. Beide Stiche geben die Anlage glaubhaft wirklichkeitsnah wieder. Das innere Schloss ist eindeutig vierflügelig dargestellt, deutlich erkennbar sind die Arkaden des SW-Traktes des inneren Schlosses. Das äußere Schloss dagegen ist nur dreiflügelig mit einem SO-, NO- und NW-Flügel dargestellt; an der SW-Seite ist anschließend an einen kleinen Rundturm neben dem Kapellenaufgang nur eine Ringmauer erkennbar. Da in den achtzig Jahren seit der Erstellung der Stiche in Lackenbach keine weiteren Trakte dazu gebaut wurden, kann die Darstellung auch noch für den Zeitraum um 1763 als repräsentativ angesehen werden

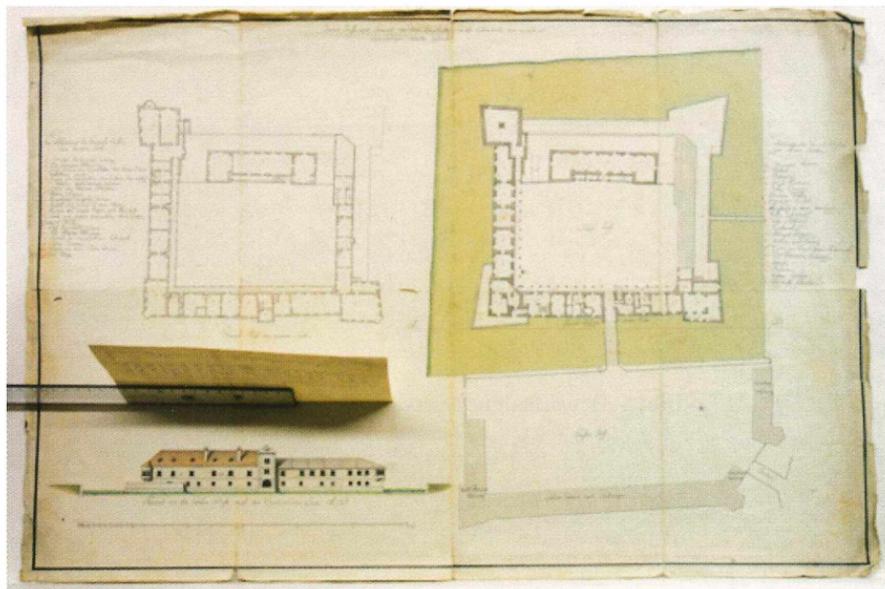
Bild 3: Schloss Lackenbach, EPA, Bauaufnahme 1790-92

Mit der Umgestaltung des Schlosses wurde erst unter Anton Fürst Esterhazy (1738 - 1794) begonnen. Im EPA ist neben dem Plan „Grund Riss und Facciad von dem Herschaftl. Schlohs Lakenbach wie es sich in dermahligen Stand befindet“ der als Bauaufnahme nach dem Brand anzusehen ist zweiter Plan des sogenannten Ringer-Konvolutes „Planne über die Umgestaltung des hochfürstl. Esterházisch. Schlohes Lakenbach“ (Bild 4) gegeben, der ein Projekt mit einer geschlossenen vierflügeligen Anlage zeigt.⁴² Die zwei Pläne stimmen in Größe und Schriftform überein und können auf Grund der Darstellung des NO-Traktes mit einer Bretterdeckung im rechten Teil, dem noch bestehenden Turm und der Ziegeldeckung des linken Teiles, zwischen 1790 und 1792 datiert werden. Die Pläne sind nicht signiert und auch in den Dokumenten zum Wiederaufbau ist kein Architekt oder Baumeister namentlich als Autor genannt.

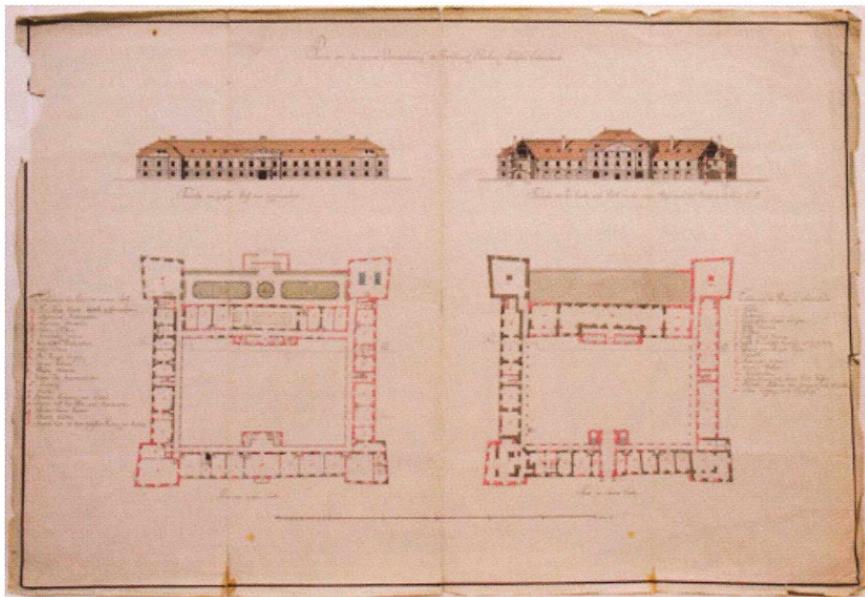
Bild 4: Schloss Lackenbach, EPA, Projektplan 1790-92

Nach dem Projektplan dürfte zuerst ein großzügiger Ausbau zu einer Vierflügelanlage überlegt worden sein. Der Plan zeigt alle vier Flügel zweigeschossig mit Eckpavillons, im nun in das Geviert integrierten SW-Flügel – einem Rest des alten Schlosses – sollte die Kapelle, in

einem reich Fassadierten höheren Mittelrisalit mit Dreiecksgiebel, untergebracht werden. Die vertikale Gliederung der Fassade des Mittelrisalits war durch Putzlisenen und im Bereich der drei mittleren vom Dreiecksgiebel zusammengefassten Achsen durch Doppelpilaster in Riesenordnung vorgesehen. Die Doppelpilaster waren durch gemeinsame Sockel gekoppelt, der Abschluss gegen das Kranzgesims war mit Konsolen vorgesehen. Im Erdgeschoss war eine Gliederung mit Blendarkaden geplant, die erhabenen Flächen wiesen eine Bandrustizierung auf.

Die Fassade des NO-Flügels zum großen Hof war in dem Projektplan fünfzehnsäsig vorgesehen, bei den dreiachsigen Eckpavillons war die mittlere Achse wieder als Risalit hervorgehoben und mit geschwungenen und mit Okuli besetzten Giebeln bekrönt. Die Ecken der Pavillons sollten mit genuteter Bänderung geschmückt werden. Die Durchfahrt in den Innenhof sollte durch einen dreiachsigen Mittelrisalit, der von einer mit Wappen geschmückten Attika überspannt war, hervorgehoben werden. Auch diese Fassade weist im Erdgeschoß eine Bandrustizierung mit oben gerundeten Fenstern auf. Im Obergeschoß sollten die Eckpavillons eine Lisenengliederung mit Bänderung und im Bereich der Mittelrisalite eine Bekrönung mit Dreiecksgiebel oder Attika, eine vertikale Gliederung mit Pilastern erhalten, bei den Fassadenrücklagen Putzstreifen die Fensterachsen teilen.

Beide Fassadenentwürfe dieses Planes, insbesondere der Entwurf des SW-Flügels, zeigen eine Bauform mit barockklassizistischen Elementen und knüpfen typologisch an die erste Hälfte des 18. Jahrhunderts an, die Fassadengestaltung ist stilistisch dem Wiener Plattenstil zuzuordnen, der Gesamteindruck passt aber stilistisch nicht zum letzten Jahrzehnt des 18. Jahrhunderts.

Der Schüttkasten sollte nach diesem Entwurf in den im SW zu errichtenden Eckpavillon verlegt werden.

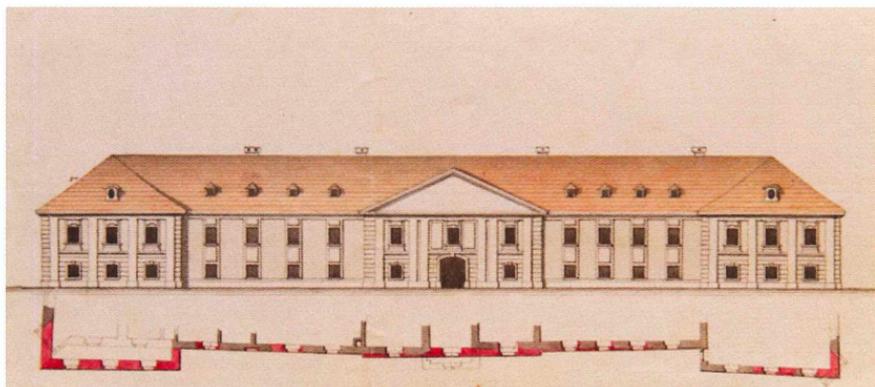
Bild 5: Bauaufnahme Sparvariante, NO-Flügel

Dieses großzügige Projekt wurde jedoch nicht umgesetzt, stattdessen die Planung einer Sparvariante des SO- und NO- Flügels in Auftrag gegeben. Der in die Bauaufnahme als Klappe eingeklebte Fassadenentwurf des NO-Flügels (Bild 5) zeigt eine modernere sparsamer ornamentierte klassizistische Fassade. Die Eckpavillons sind mit einem Faschengitter gegliedert und mit genuteter Eckbänderung und Bandrustizierung im Erdgeschoss versehen. Die Durchfahrt ist als dreiachsiger Mittelrisalit

ausgebildet, mit einem Dreiecksgiebel bekrönt, die Gliederung erfolgt auch hier durch Putzfaschen und genutete Eckbänderung. Im zurückgesetzten Teil der Fassade (der Rücklage) werden in diesem Entwurf die Fenster nicht eingelassen, sondern durch Rahmen und verbindende Parabelfelder hervorgehoben.

Als Autor der Pläne ist für mich daher Baumeister Joseph Ringer anzunehmen. Wenn man den in die Bauaufnahme eingefügten Klappenplan mit dem vereinfachten Aufriss des NO-Flügels analysiert, gewinnt man den Eindruck, dass in dieser Sparvariante wenig eigene Erfindung des Planzeichners enthalten ist, sondern der von Prandtauer und Oedtl ab 1721 entwickelte Kasernen-Typus auf Lackenbacher Verhältnisse umgearbeitet wurde, auch die Kombination eines Fassadenaufnisses mit einem Teilgrundriss entspricht der Vorlage Brandtauers.⁵³ J. Ringer hat bei seiner Ausbildung an der Bauschule der Akademie sicherlich richtungsweisende Entwürfe der großen österreichischen Architekten kennen gelernt und vielleicht sogar als Übung nachzeichnen müssen.

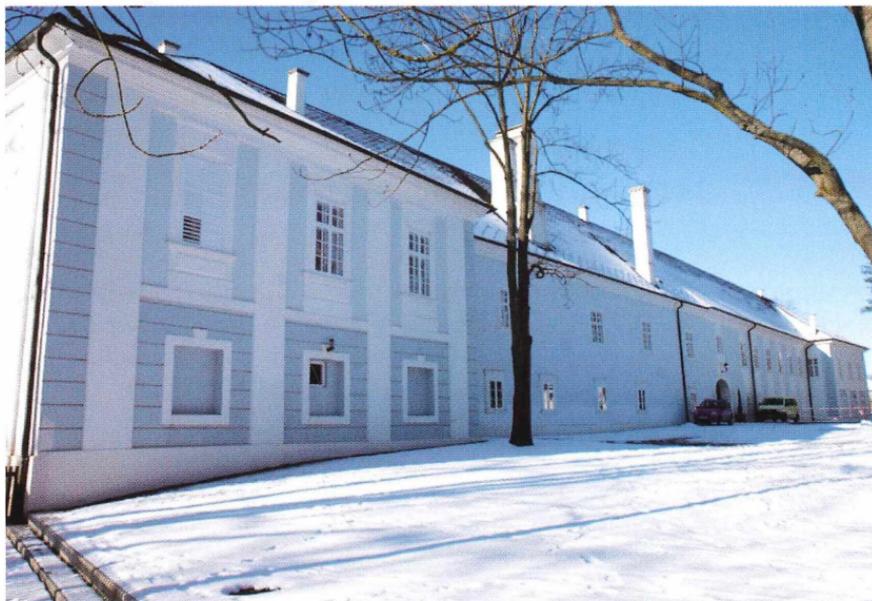
Bild 6: Schloss Lackenbach, NO-Flügel derzeitiger Zustand

Wie der heutige Zustand des Schlosses (Bild 6) zeigt, wurde auch der in den Bauaufnahmeplan eingeklebte Letztentwurf nur teilweise realisiert, der Mittelrisalit ist zur Gänze unterblieben, die Fassade links der Durchfahrt wurde nicht umgebaut, da in diesem Teil nicht einmal die Fensterachsen der beiden Geschoße übereinstimmen. Die äußere Fassade des NO-Flügels ist daher uneinheitlich gestaltet. Rechts vom Tor sind die Fensterachsen durch Parapetfelder verbunden, links sind die Fenster gerahmt, die Fenster der beiden Geschoße wegen der ungleichen Anordnung nicht zusammengefasst. Warum gerade die Umgestaltung der Hauptfassade Stückwerk geblieben ist, bleibt rätselhaft. Eine Gleichschaltung der Fensterachsen der beiden Geschoße und in Symmetrie zur Fassade rechts der Einfahrt hätte zwar einigen Aufwand erfordert, wäre aber technisch machbar gewesen. An Hand der Bestandspläne ist zu ersehen, dass im Erdgeschoß die innere Raumeinteilung und Zwischenwände unverändert beibehalten wurden.

Die Eckpavillons entsprechen dem eingefügten Klappenplan und sind durch eine aufwendigere Fassadierung hervorgehoben. Die drei Fensterachsen werden durch ein Faschengitter gegliedert, dem im Erdgeschoß eine Bänderrustizierung unterlegt ist. Die Ecken sind mit genuteten Bändern verziert.
