Rasterelektronenoptische Beobachtungen zur Umwandlung des Zementminerals Ettringit

Von H. MÜLLER, G. RIEDMÜLLER, B. SCHWAIGHOFER

Die Ursachen der Verminderung von Betonfestigkeit wurden rasterelektronenoptisch untersucht. Es zeigten sich feinkörnige Neubildungen von Kalzit, die aufgrund ihrer konkretionären Ausbildung zu einem porösen, gering kohärenten Betongefüge führten. Diese auffällige Kalzitisierung konnte mit der Umwandlung des Zementminerals Ettringit in Zusammenhang gebracht werden.

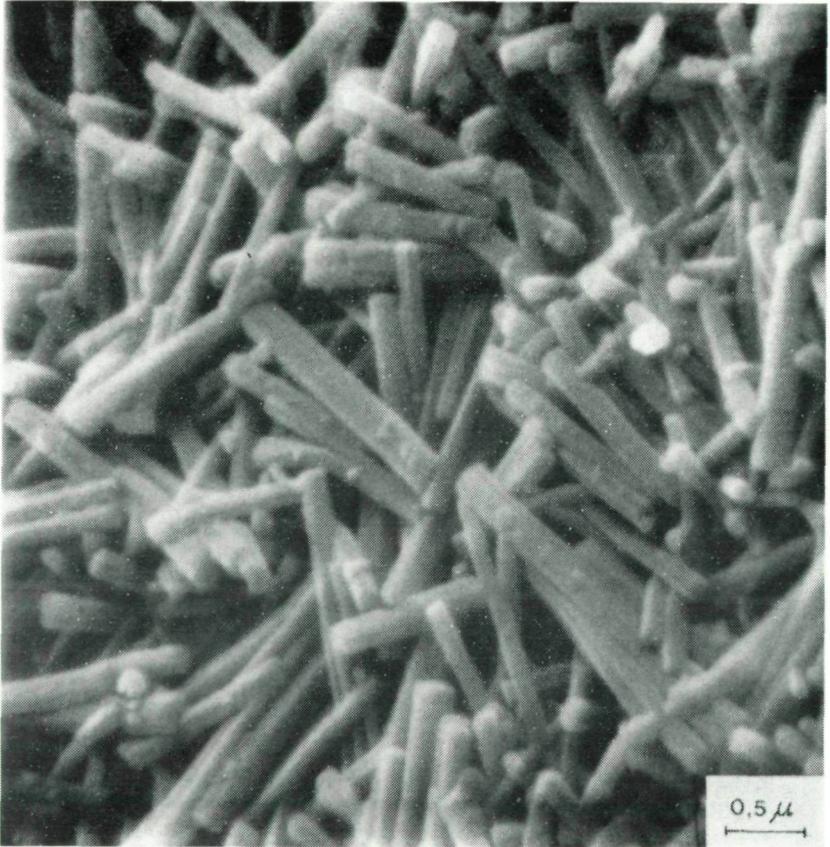
Abb. 1: Feinkristalline Etringitgrundmasse.

Die Zementmatrix jener Betonproben mit gutem Erhaltungszustand läßt sich im Rasterelektronenmikroskop als Gewirr von kleinen röhren- und stäbchenförmigen Mineralen auflösen. Sie sind in dichter Lagerung unregelmäßig, sperrig angeordnet (Abb. 1). Aufgrund der chemischen Zusammensetzung der einzelnen Kristallite (Ca, S, Al) und ihrer morphologischen Ausbildung ist anzunehmen, daß es sich um Minerale der Ettringitgruppe handelt.

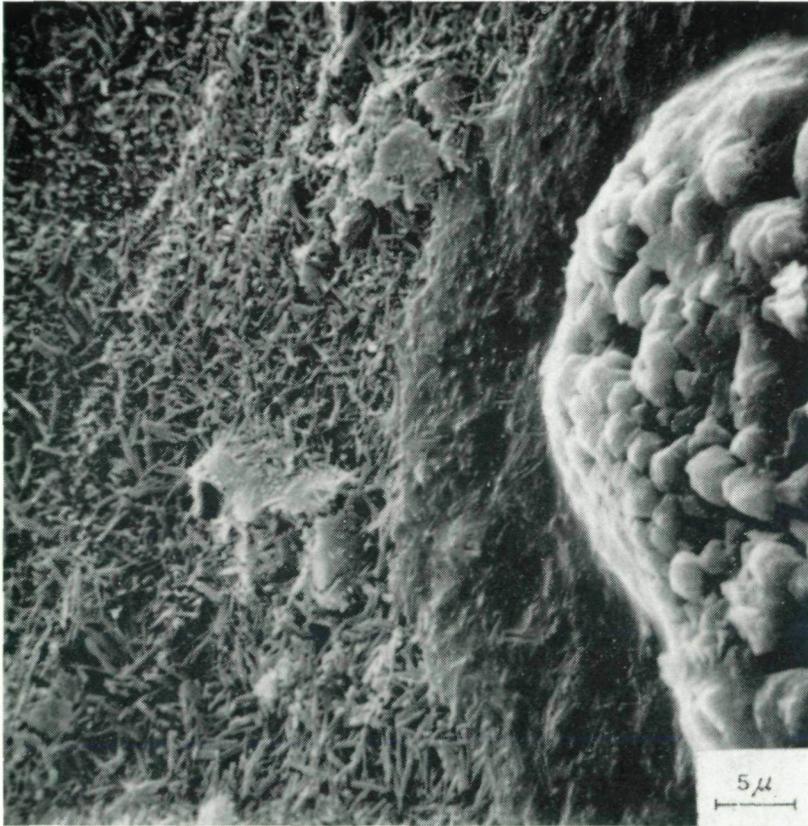
Abb. 2: Umwandlung der feinkristallinen Ettringitgrundmasse in eine amorphe Zwischenstufe, aus der sich Kalzitaggregate entwickeln.

Die Umwandlung der feinkristallinen Ettringitgrundmasse beginnt mit einer Auflösung in amorphe Bereiche, aus denen sich

Kalzitaggregate entwickeln (Abb. 2). In der Folge bilden die feinkörnigen Kalzitkristalle (Abb. 3) polsterförmige Konkretionen, die sich in unregelmäßiger Anordnung zu porösen Aggregaten zusammenschließen können (Abb. 4). Die Kalzitisierung führt auf diese Weise zur Ausbildung eines hohlraumreichen, gering kohärenten Gefüges (Abb. 5). In größeren Poren entstehen aus der amorphen Grundmasse gröberkristalline Kalzitrosetten (Abb. 6).

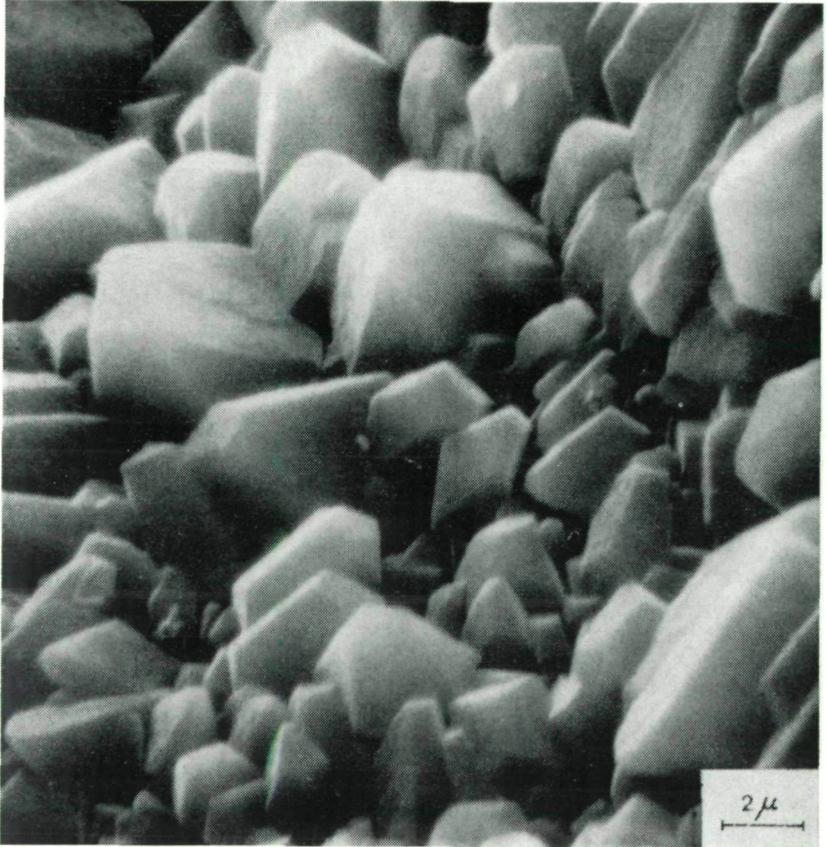
Abb. 3: Neugebildete idiomorphe Kalzitkristalle.

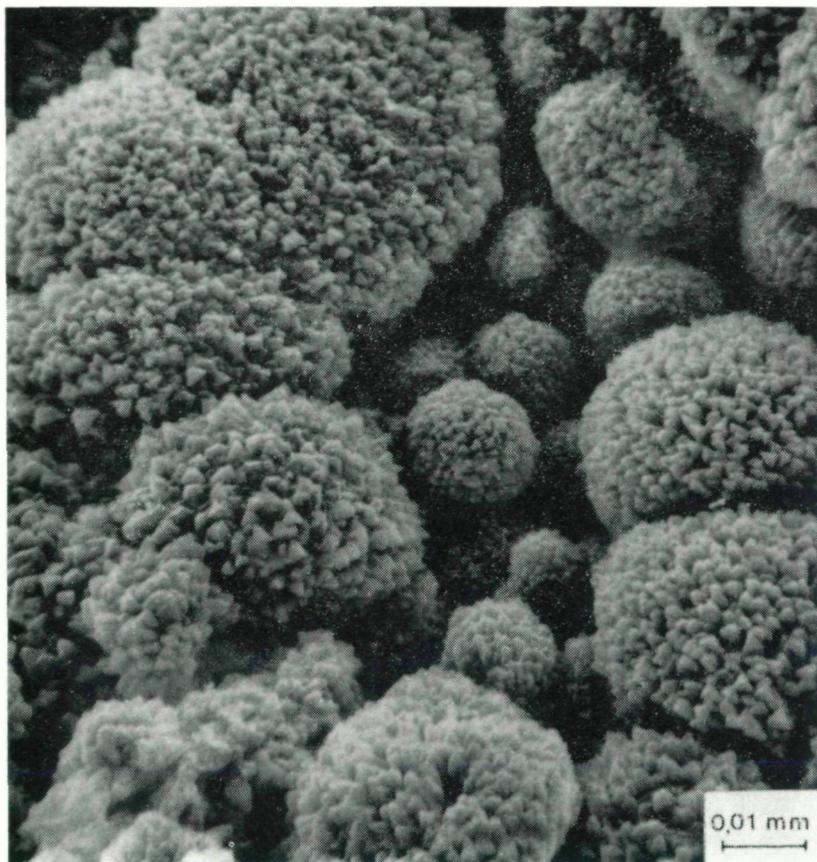
Abb. 4: Polsterförmige Kalzitkonkretionen.

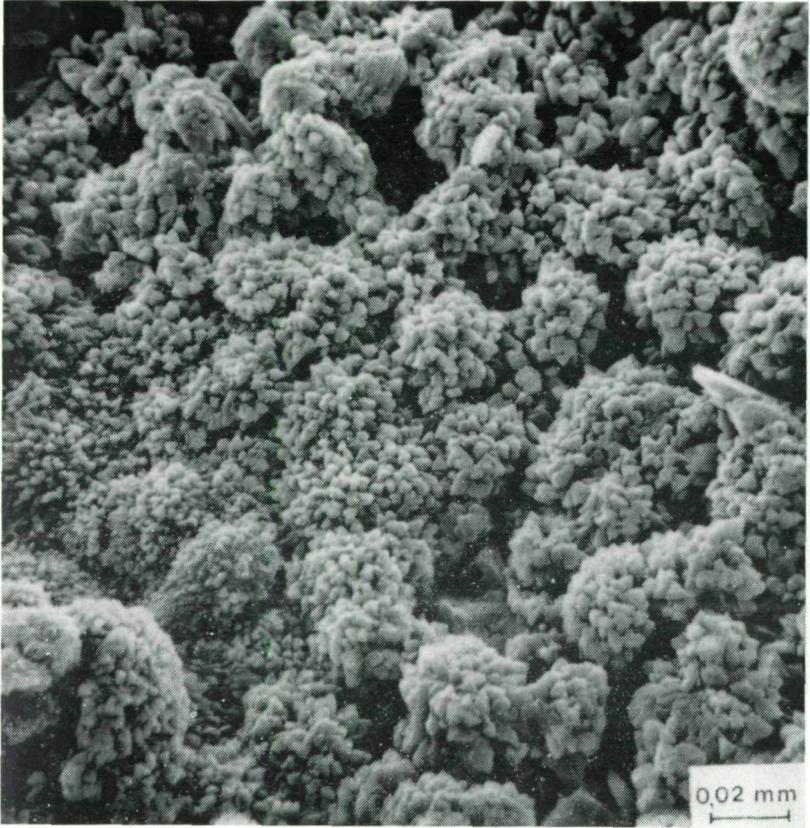
Abb. 5: Poröse Gefüge aus feinkörnigen Kalzitaggregaten.

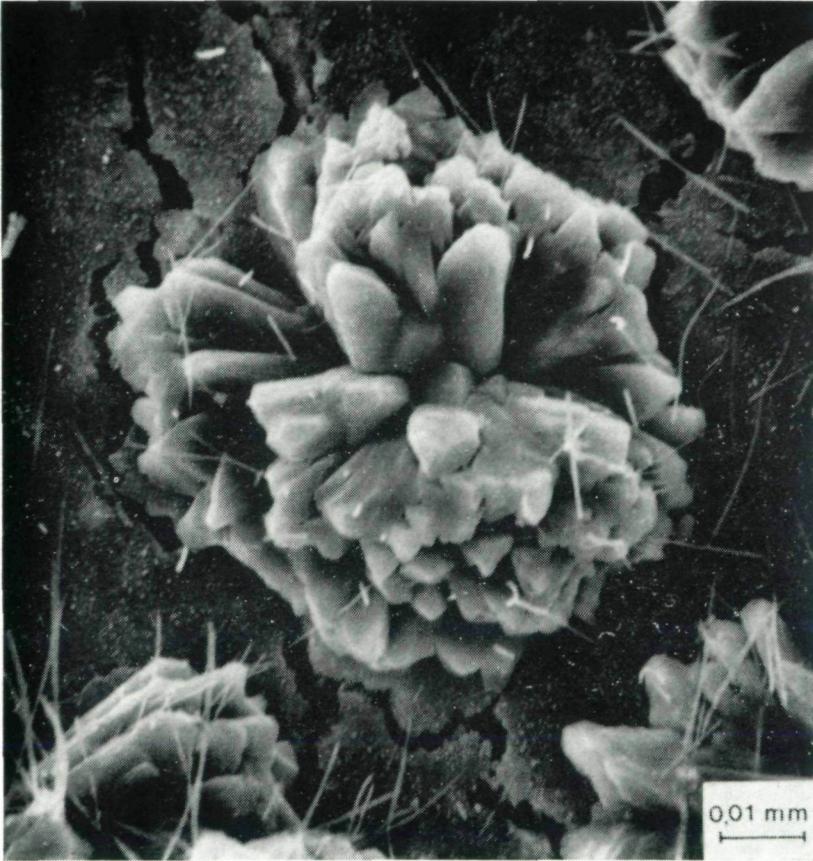
Abb. 6: Rosettenförmige Kalzitneubildungen aus amorpher Grundmasse.

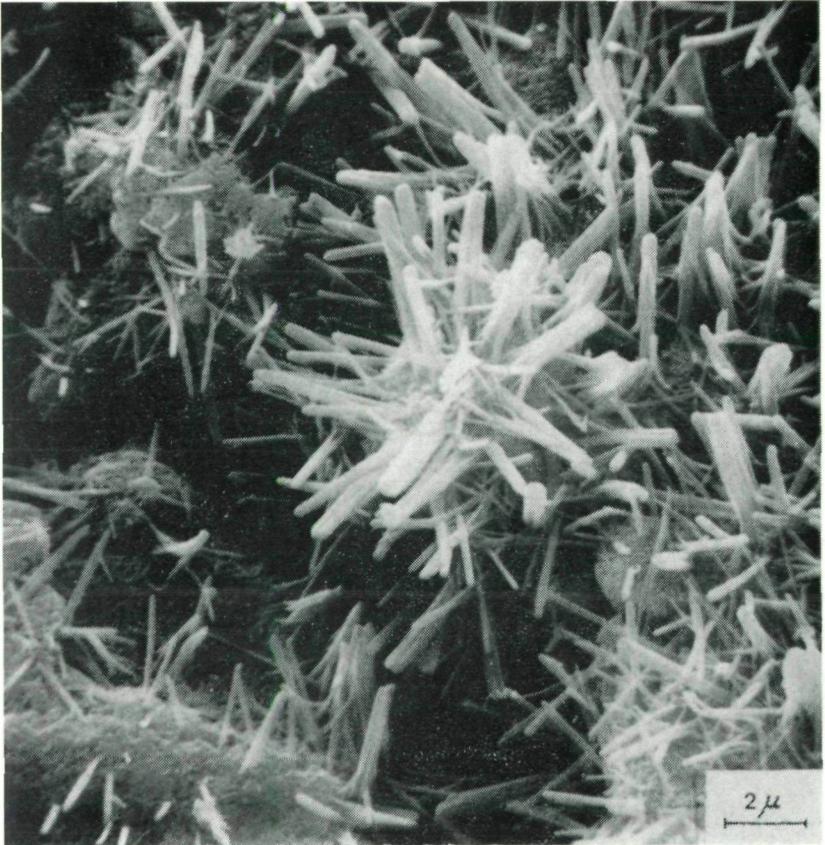
Abb. 7: Ettringitgrundmasse der unbehandelten Zementprobe.

Jene Vergleichsproben, bei denen nach dem Abbindevorgang kein Lösungsumsatz stattgefunden hat, zeigen eine unveränderte Ettringitgrundmasse (Abb. 7). Nach Einwirken von destilliertem Wasser treten erste Anzeichen einer geringen Kalzitneubildung auf (Abb. 8). Noch immer dominiert deutlich der Ettringit. Im Gegensatz dazu sind nach Behandlung mit gleichen Mengen kohlenstoffhaltigen Wassers und gleich langer Einwirkdauer die Oberflächen der Zementbruchstücke fast zur Gänze kalzitiert (Abb. 9). Ettringit findet sich nur mehr sehr vereinzelt in geringen Resten.

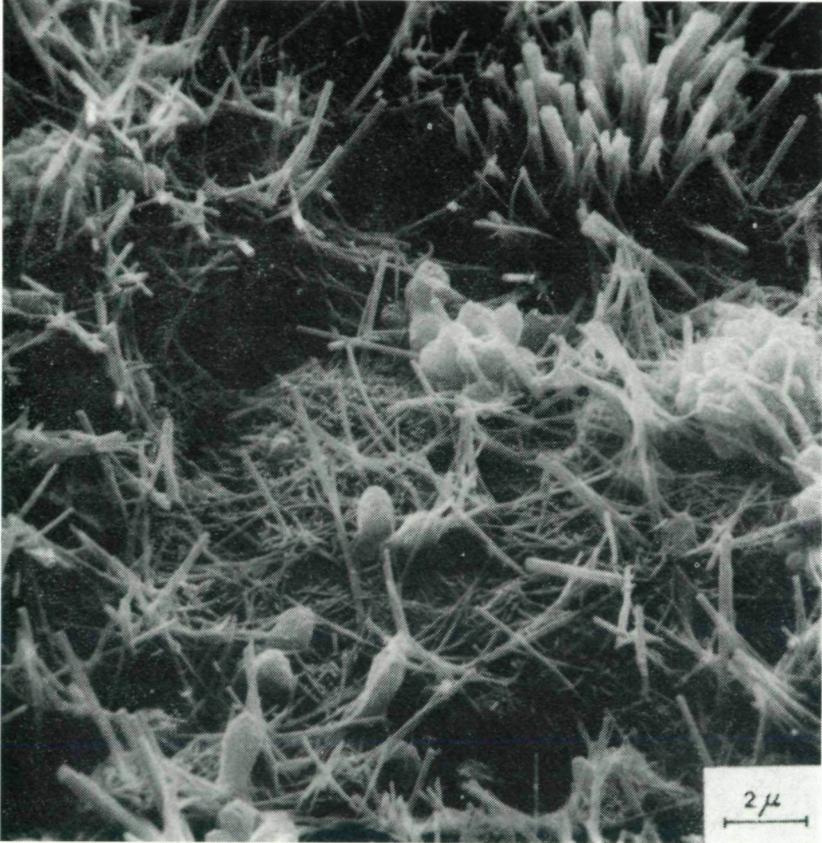
Abb. 8: Beginnende Kalzitbildung aus Ettringit nach Behandlung mit destilliertem Wasser.

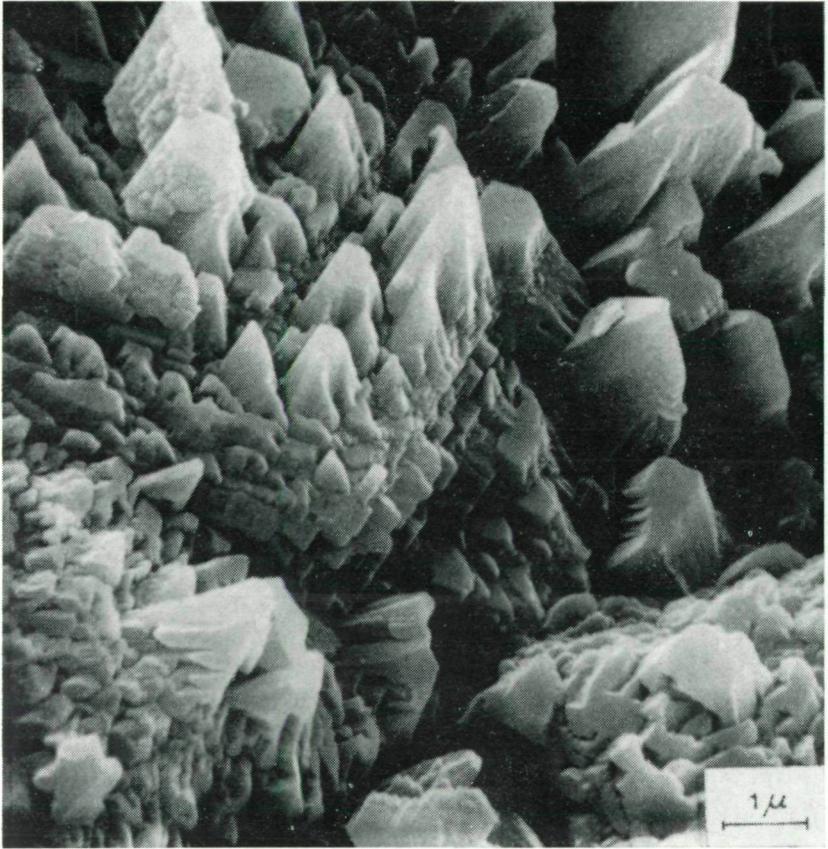
Abb. 9: Vollständige Kalzisierung der Oberflächen von Zementbruchstücken nach Einwirken von kohlensäurehaltigem Wasser.
