Carinthia II	175./95. Jahrgang	S. 261–270	Klagenfurt 1985
--------------	-------------------	------------	-----------------

Eisbildung an Kärntens Fließgewässern im Jänner 1985

Von Günter WEISSEL

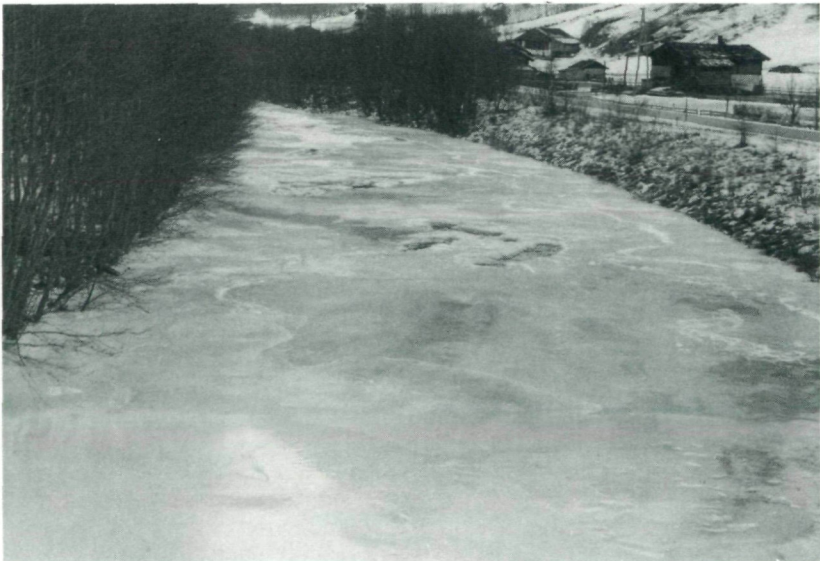
Abb. 2: Flußeisbildung an der Möll. Putschall, von der Apriacher Brücke bei Flußkilometer 66,6 flußabwärts.
Aufnahmedatum: 10. Jänner 1985

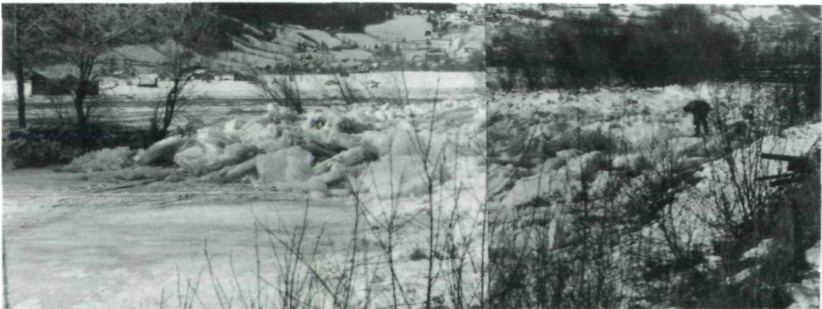
Abb. 3: Eisstoß an der Möll. Eisstoßablageungskopf in Winklern-Reintal, unterhalb der Loipenbrücke bei Flußkilometer 48,2.
Aufnahmedatum: 7. Jänner 1985

Die Eismassen türmten sich an der Brust ca. 3,5 m hoch im Flußbett der Möll. Die Länge des Eisstoßes betrug bei einer durchschnittlichen Mächtigkeit von 2 m rund 600 m. Dieser Eisstoß wurde auf ca. 30.000 Kubikmeter geschätzt.

Durch die gänzliche Verlegung des Flußbettes kam es zu einem Ausufern der Möll, welche über landwirtschaftliche Flächen und die Reintaler Au nach 2 km wieder das Flußbett erreichte. Zu sichern waren die Ortschaften Reintal und Namlach. Es wurde eine Abflußrinne aufgemacht. Die Arbeiten begannen am Montag und wurden am Dienstag abgeschlossen; um 23.30 Uhr war die Möll wieder im alten Flußbett.

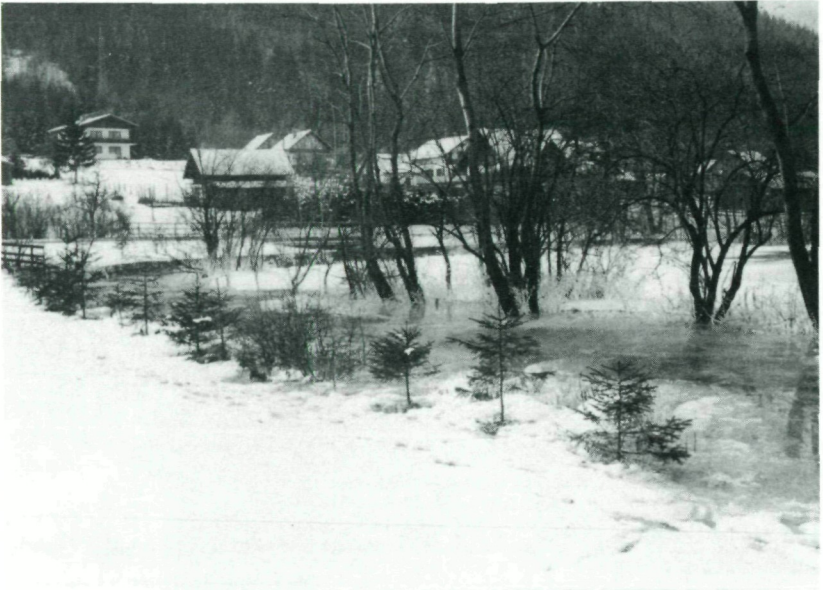
Abb. 5: Bachvereisung am Kleinkirchheimer Bach am 8. Jänner 1985 um 12.00 Uhr. Untertweg, von Flußkilometer 0,10 bachabwärts zur Feldbachmündung.
Foto: WBA-Spittal

Der **Kleinkirchheimer Bach** (Tiefer Bach) bei Untertweng, bachabwärts bis zur Einmündung des Feldbaches trat am 8. Jänner 1985 über die Ufer.

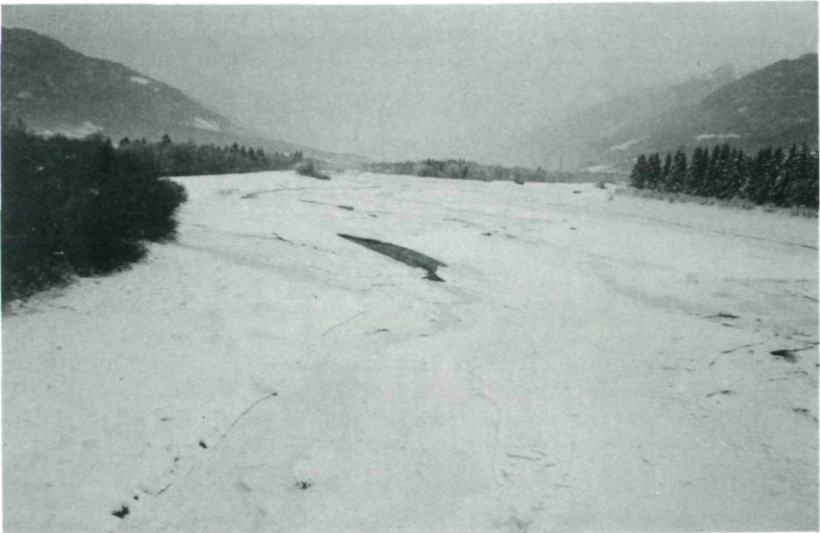
Abb. 6: Eisbildung an der Gail. Dellacher Geschiebeablagungsplatz am 9. Jänner 1985.
Foto: Gailbauleitung

Am 8. und 9. Jänner 1985 lösten sich an der Gail im Bereich von St. Lorenzen im Lesachtal größere Eismengen. Das Gailwasser staute sich und brach einen Eisstoß los, welcher sich bis in den Raum Würmlach-Dellach vorschob. Die vereisten Flächen wurden aufgerissen und die teilweise über 50 cm starken, mehrere Quadratmeter großen Schollen bis an das obere Ende des Dellacher Geschiebeablagerungsplatzes verfrachtet. Das gestaute Eiswassergemisch erreichte im Flußschlauch eine mittlere Höhe von rund 3 m und eine Kubatur von rund 180.000 m³.

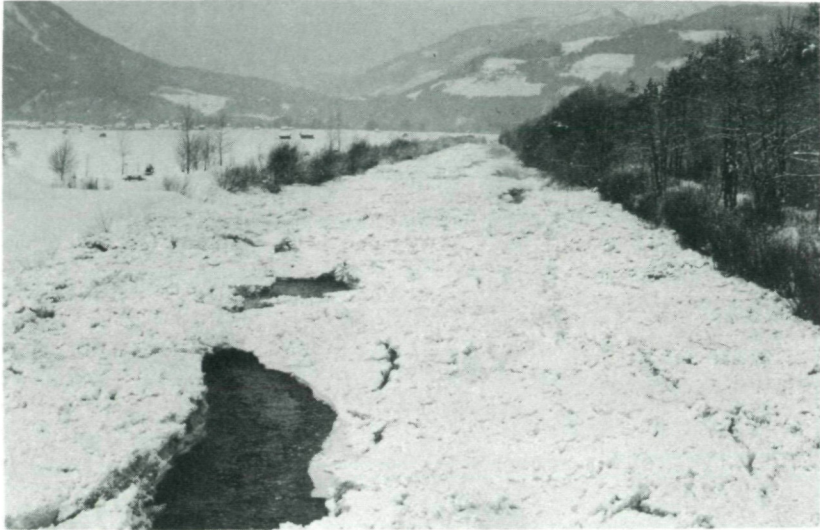
Abb. 7: Der Gailfluß bei St. Daniel am 9. Jänner 1985.

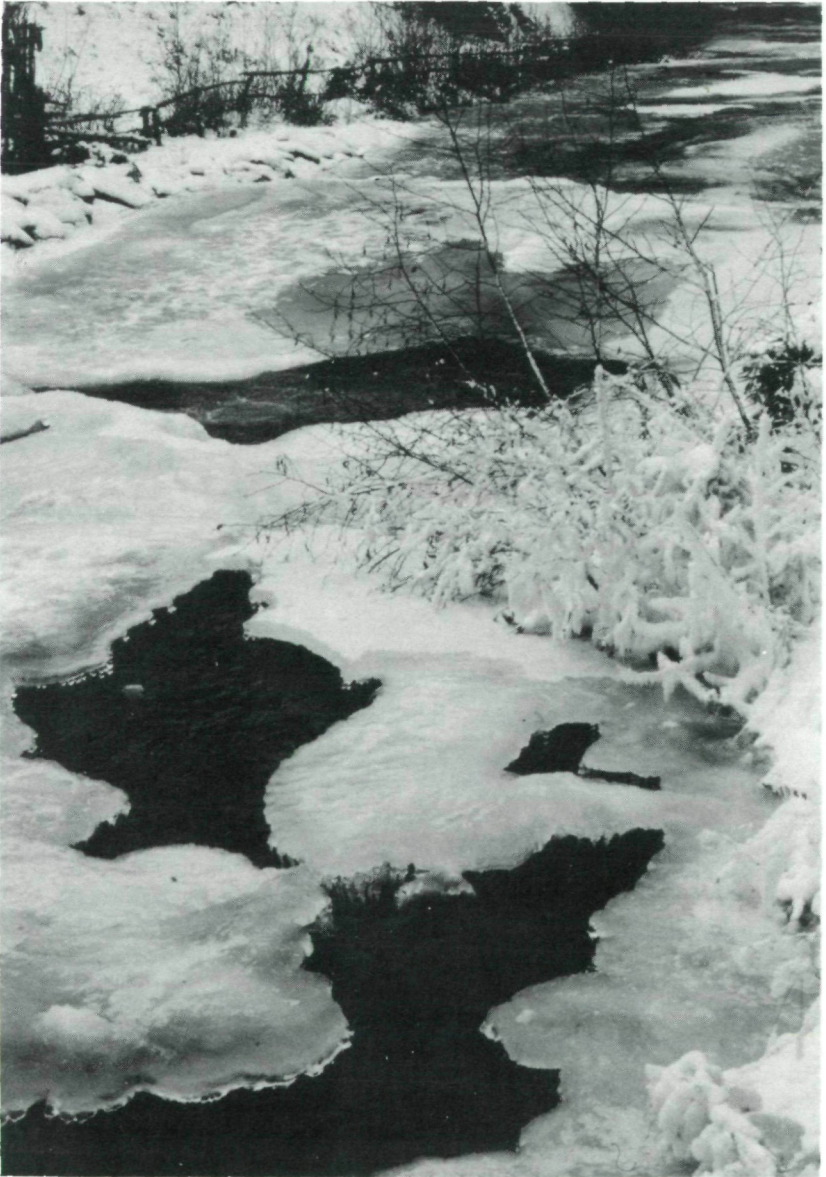
Abb. 8: Waldensteiner Bach am 9. Jänner 1985.

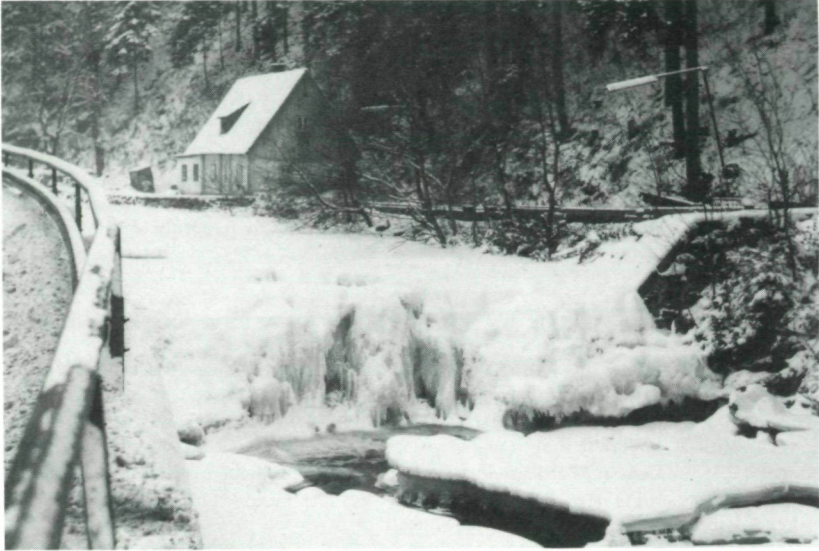
Abb. 9: Waldensteiner Bach, 300 m ober der Mündung in die Lavant, am 17. Jänner 1985.
Foto: Desenbekowitsch – Lavantbauleitung
