# Hydraulische und morphologische Untersuchung von drei Fischaufstiegshilfen in Kärnten

Von Andrea PUCHREITER

Die Diplomarbeit befasste sich mit der morphologischen und hydraulischen Untersuchung von drei Fischaufstiegshilfen (FAH's) in Kärnten. Dabei handelt es sich um Umgehungsgerinne, wobei zwei davon (FAH Schütt und FAH Rassnigmühle) in Form von Tümpelpässen ausgebildet sind. Die Erste, FAH Schütt, befindet sich bei der Wehranlage Schütt und ist am linken Ufer der Gail situiert. Sie ist von den drei untersuchten Fischaufstiegshilfen die Größte. Hier wurden hauptsächlich Steine zur Herstellung verwendet. Diese Aufstiegshilfe befindet sich in der hyporhithralen Region. Die Zweite, FAH Riegenbach am Millstätter See, sowie die Dritte, FAH Rassnigmühle an der Wimitz befinden sich in der metharhithralen Region, wobei bei diesen im Wesentlichen der Baustoff Holz und eine Kombination von Holz- und Steinschwelen angewendet wurden. Für alle drei Fischaufstiegshilfen fand eine Aufnahme des Geländes und der Becken statt. Hydraulische Untersuchungen wurden in Form von Strömungsmessungen in Querprofilen durchgeführt. In der Publikation erfolgt nach einer theoretischen Einleitung in die Gru

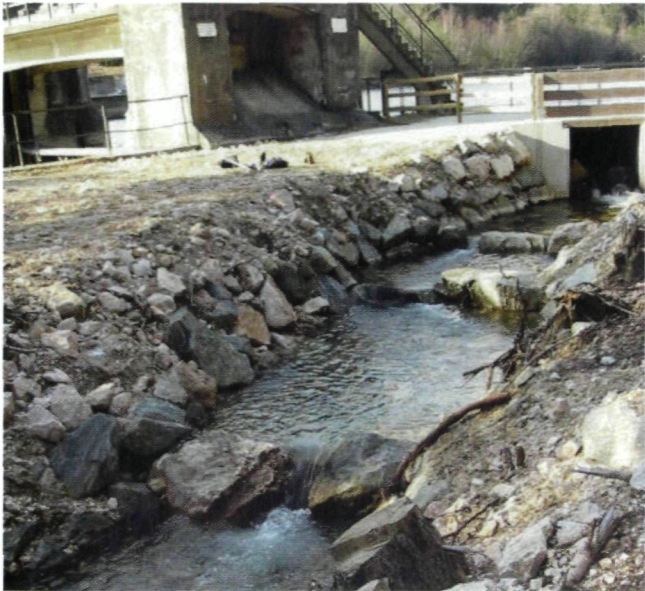
Abb. 2:  
FAH Schütt.

Die **Fischaufstiegshilfe Schütt** wurde 2001 linksufrig der Gail, im Bereich der Wehranlage nördlich von Arnoldstein, errichtet. Sie befindet sich in der hyporhithralen Region, mit der Äsche als Leitfisch. Diese Aufstiegshilfe stellt den klassischen, aus Steinen hergestellten, Tümpelpass mit rampenförmigen Überfällen nach JÄGER (1991) dar.

Die steilen Beckenböschungen wurden aus Wurzeln und Steinen hergestellt. Die Gesamtlänge von 123 m setzt sich aus 31 Becken und einem 8,0 m langen Betonkastendurchlass zusammen.

Auf der Gesamtlänge wird ein Höhenunterschied vom Oberwasser zum Unterwasser der Gail von 5,9 m überwunden. Daraus ergibt sich ein Ausgleichsgefälle von 5,6 %, welches für einen Tümpelpass laut JÄGER (1992) zulässig ist.

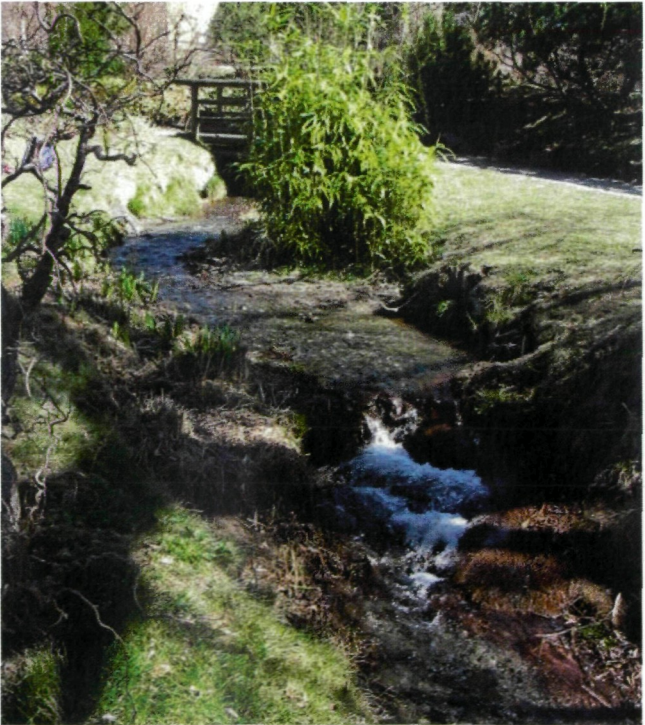
Abb. 5:  
FAH Riegenbach.

**Die Fischaufstiegshilfe Riegenbach** wurde 1992, als Verbindung zwischen dem revitalisierten Teil des Riegenbaches und dem Millstätter See, von der Wildbach und Lawinverbauung errichtet. Sie überwindet auf einer Länge von 28,5 m einen Höhenunterschied von ca. 1,53 m. Daraus ergibt sich ein Ausgleichsgefälle von 5,4 %, welches für ein Umgehungsgerinne zu groß ist (DVWK 1996).

Die gesamte Fischaufstiegshilfe kann mit Hilfe von Holzschwellen und Steinen, die zum Teil aus der Sohle nicht mehr herausragen, in sieben Abschnitte unterteilt werden. Der Einstieg und der Ausstieg sind als Durchlass ausgebildet worden. Die Dotationswassermenge der FAH hängt jeweils von der Wasserführung des Riegenbaches ab.

Es musste leider festgestellt werden, dass die **FAH Riegenbach** auf Grund ihrer derzeitigen Gestaltung nicht funktionsfähig ist. Einerseits ist der Ein- und Ausstieg für aquati-

sche Wirbellose und Fische nicht passierbar und andererseits entstehen infolge des zu großen Ausgleichsgefälles zu hohe Geschwindigkeiten und wesentlich zu geringe Wassertiefen.

Die derzeitige Situation könnte mit wenigen Maßnahmen, wie z. B. der Verbesserung des Ein- und Ausstiegs und dem Einbau zusätzlicher Sohlschwellen wesentlich verbessert werden. Die Problematik des zu hohen Einstiegs würde aber bei Niederwasser trotzdem bestehen bleiben. Deshalb sind hier größere Maßnahmen zur Herstellung der ökologischen Funktionsfähigkeit notwendig.

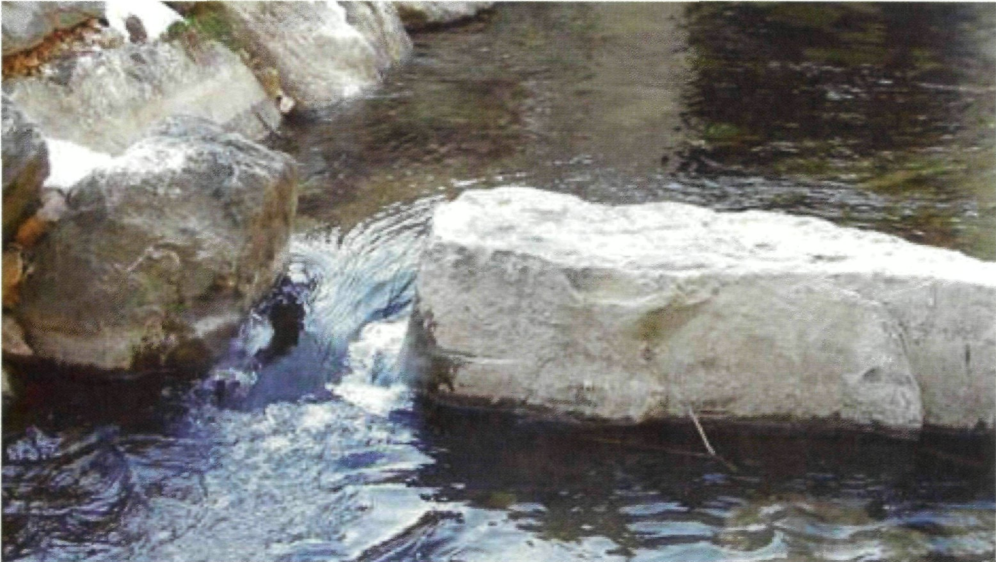
**Abb. 11:**  
FAH Schütt, Übergang  
Becken 31-30, 40-50 l/s.

Bei einer Dotationswassermenge von 40–50 l/s wurden bei den rampenförmigen Überfällen zu geringe Wasserpölster (< 0,15 m) und sehr geringe Wassertiefen in den Becken gemessen. Dennoch ergeben die Befischungsergebnisse, dass auch bei diesen Verhältnissen die Fischtreppe für eine Wanderung geeignet ist.
