# Skizzenhaftes zum Gründoblbach in Passau, dem Patenbach des Naturwissenschaftlichen Vereins Passau

Willy A. Zahlheimer, Passau

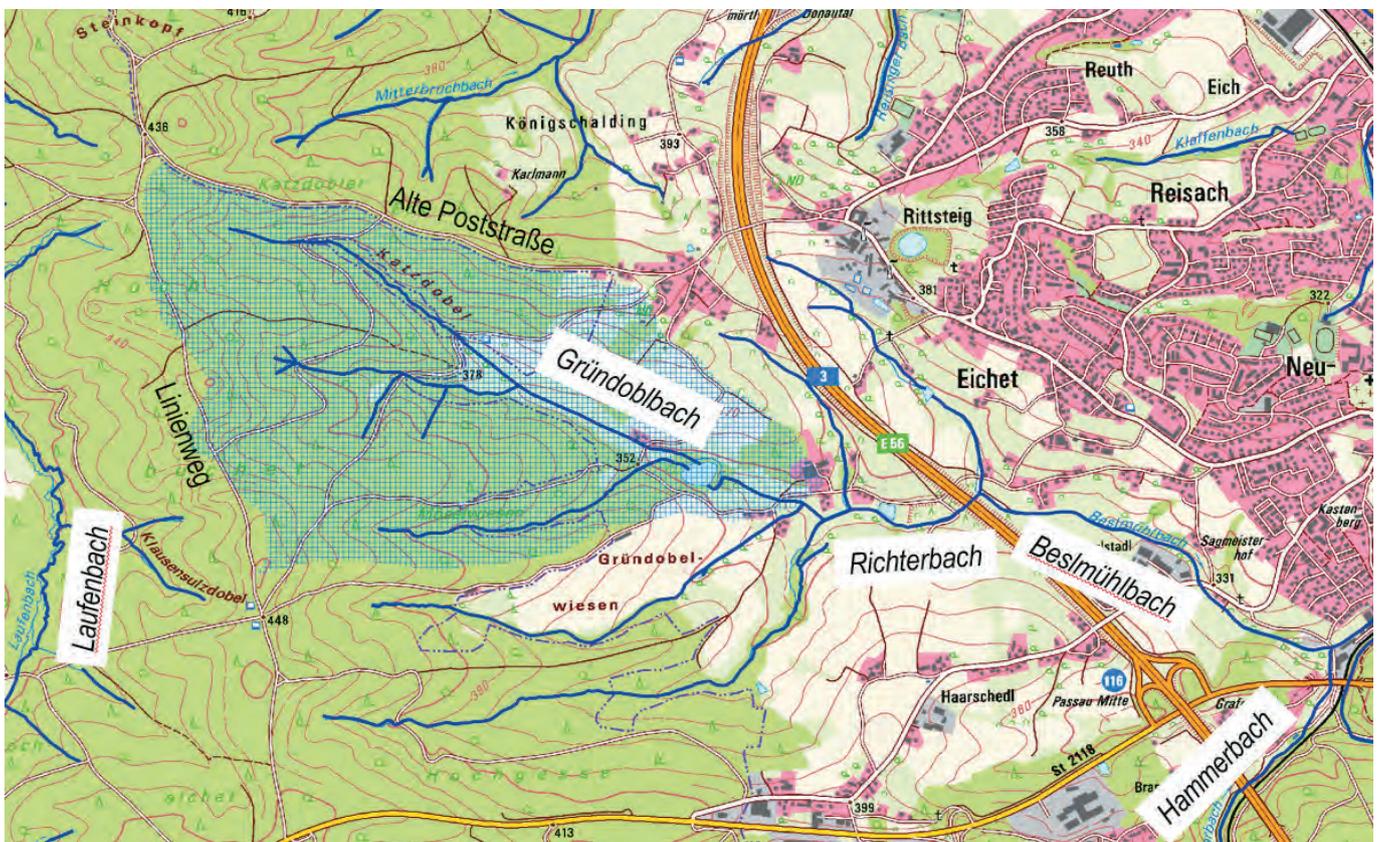
Abb. 1: Das Bachsystem des Beslmühlbachs mit dem Gründoblbach und dessen Einzugsgebiet (schraffiert). – Hintergrundkarte Topografische Karte 1 : 25 000. Nutzung der Geobasisdaten der Bayerischen Landesvermessungsverwaltung. Geobasisdaten: © Bayerische Landesvermessungsverwaltung.

Mit einem mittleren Abfluss am unteren Ende des Gründoblbachs von schätzungsweise um die 15 l/s gehört der Gründoblbach zu den kleineren der Passauer Bäche. Im Norden und Westen, wo die Quellläste entspringen, bilden schmale Hangrücken die Wasserscheiden. Das Grundwasser-Einzugsgebiet kann daher nicht nennenswert größer sein als das in Abb. 1 skizzierte Oberflächenwasser-Einzugsgebiet.

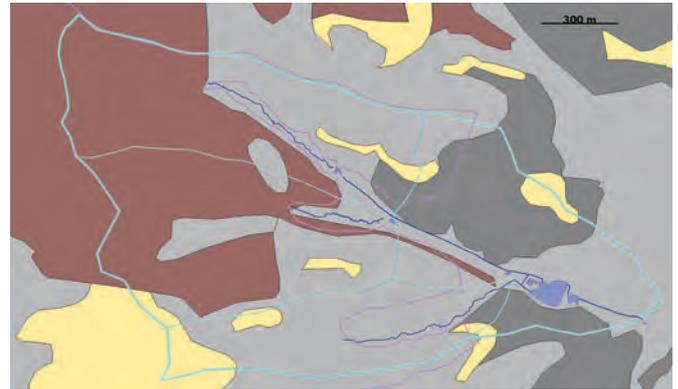
Abb. 2: Geologische Verhältnisse im Einzugsgebiet des Gründoblbachs (dicke hellblaue Linie; dünne hellblaue Linien Teileinzugsgebiete der Quellbäche, Stadtgrenze = rosa Linie). Braune Fläche = Gneis, gelbe = Obere Süßwassermolasse und pliozäne Terrassenschotter, dunkelgraue = Obere Brackwassermolasse, hellgraue = pleistozäne Deckschichten. Grundlage: Geologische Karte 1 : 25 000, Blatt 7446, Passau (BAUBERGER & UNGER 1984).

Dazu kommt, dass versickerungsfreudige Schotter und Sande (in Form von Sedimenten der Oberen Süßwassermolasse und der letzten Phase des Tertiärs, des Pliozäns; vgl. Abb. 2) oder kluffreiche Gneise nur untergeordnete Teile des Einzugsgebiets prägen. Kräftige Rheokrenen fehlen daher; das Bodenwasser tritt entlang der kleinen Fließgewässer diffus in Form von Quellsumpf-bildenden Sickerquellen aus. Die Wasserläufe beginnen in Kerbtälchen, die rasch in

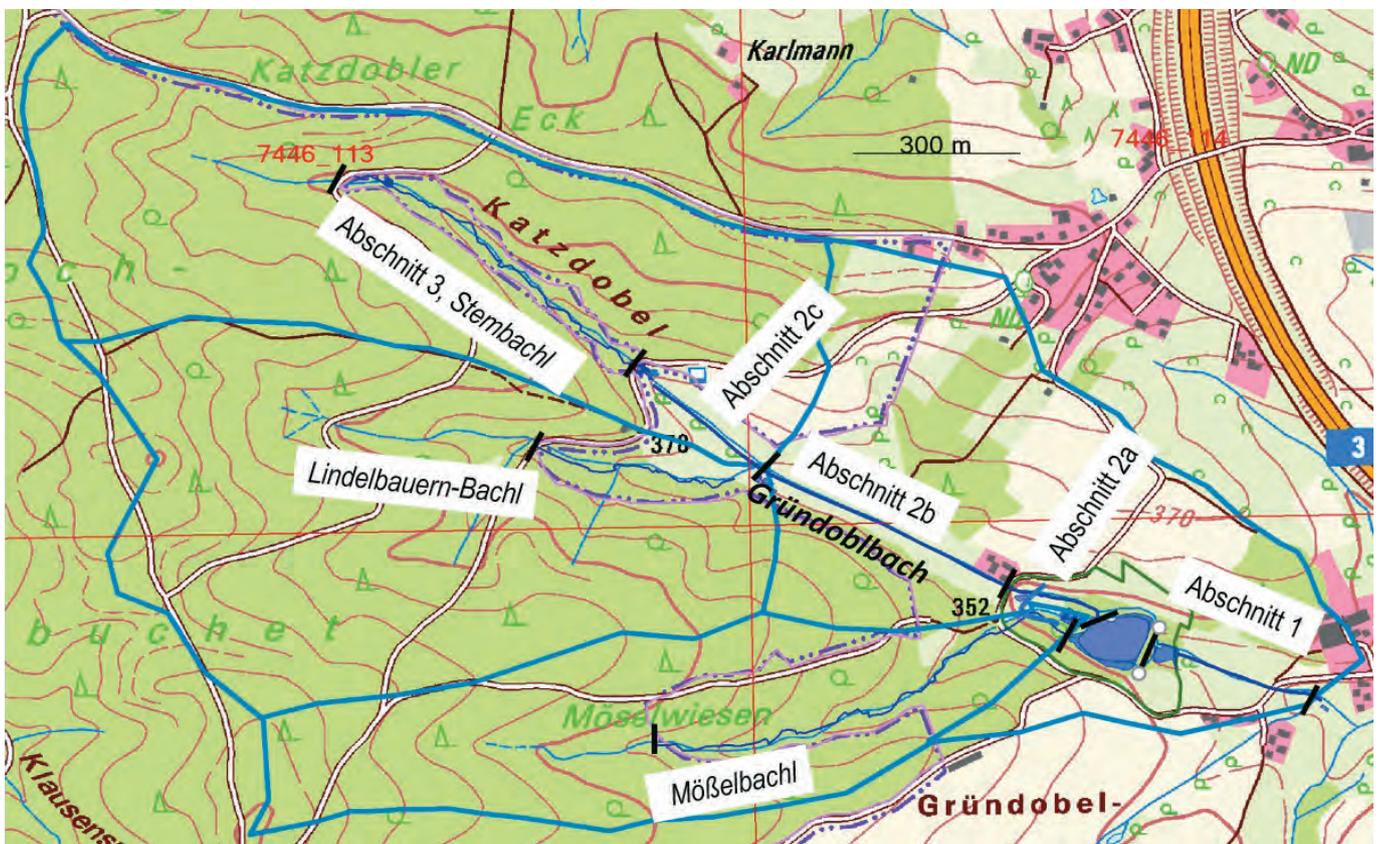
Abb. 3: Die Abschnitte des Gründoblbachs und seine Zuflüsse mit den Grenzen ihrer Einzugsgebiete (dicke blaue Linien) und der Stadtgrenze. Schwarze Balken = Abschnittsgrenzen, grüne Linie = Grenze des geschützten Landschaftsbestandteils „Gründoblweiher“. Kartengrundlage wie Abb. 1.

Kerbsohlen-Tälchen mit einer oft völlig quelligen Sohle übergehen, welche heute meist von einem Erlen-Sumpfwald eingenommen wird. Der eigentliche Gründoblach bewegt sich in einer überbreiten Mulde. Am Stembachl und am oberen Lindelbauern-Bachl (siehe Abb. 3) gibt es Brunnen für die private Wasserversorgung. Ein Brunnenhäuschen steht östlich oberhalb des Gründoblach-Nordendes.

Bei der Einteilung des Bachsystems folgen wir der Abschnittsbezeichnung aus der städtischen Bachdokumentation für Gewässer Nr. 37, Gründoblach (STADT PASSAU). Ergänzt wurde das darin nicht aufgeführte Lindelbauern-Bachl, dessen Mündung die Abschnitte 2b und 2c trennt (Abb. 3).

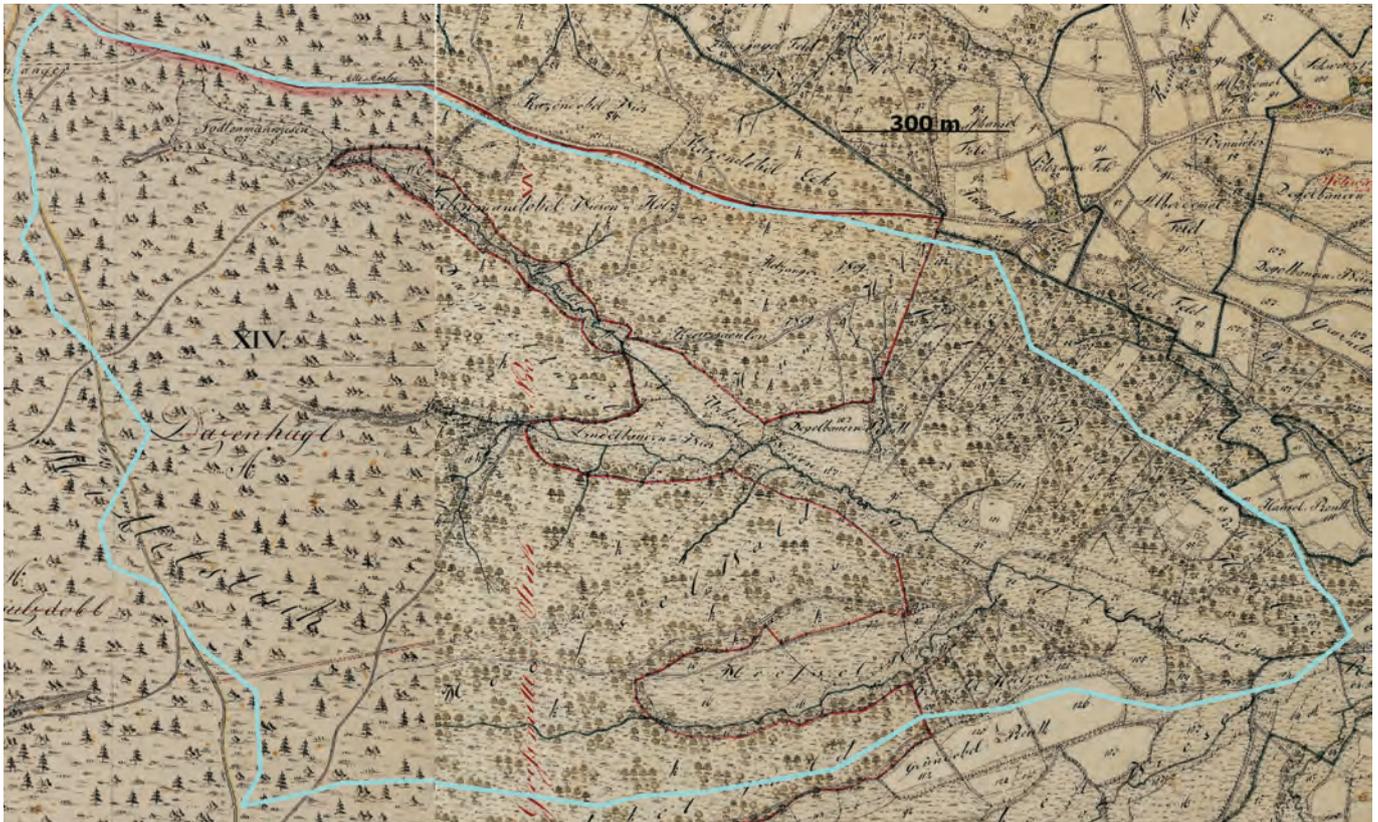
Abb. 4: Flurkarten-Uraufnahme (Blätter NO 2256 und 2257) von 1826 mit eingetragenem Einzugsgebiet des Gründoblachs. Nur die heute bewaldeten Mößelwiesen im Süden tragen die Signatur für Nasswiesen. – Nutzung der Geobasisdaten der Bayerischen Landesvermessungsverwaltung. Geobasisdaten: © Bayerische Landesvermessungsverwaltung.

Die Flurkarten-Uraufnahme der Abbildung 4 von 1826 zeigt, dass der Gründoblbach und seine Zuflüsse von – bestimmt feuchtem bis nassem – Wiesen- oder Weideland umgeben waren. Kein einziges Gebäude existierte im Einzugsgebiet. Um Streuwiesen dürfte es sich nur bei den „Mößelwiesen“ (Mößel = kleines „Moos“, offenes Flachmoor- oder Sumpfgelände) gehandelt haben. Die Bodenschätzungs-Übersichtskarte 1 : 25 000 (BAYER. GEOLOG. LANDESAMT 1955) gibt für den Talgrund des Gründoblbachs – vom Gründoblweiher abgesehen – Wiesen größtenteils schlechter Qualität auf Lehm an. Nördlich der Mündung des Lindelbauern-Bachls ist ein nasser, mooriger Grünlandbereich eingetragen. Der inzwischen bewaldete nordwestliche Abschnitt der Wiesenbucht am Lindelbauern-Bachl war noch Wiese und im Mößel erscheinen zwei Wieseninseln (heute ist nur mehr die östliche vorhanden).

Beim Gründoblbach sind schon auf der Flurkarten-Uraufnahme Ansätze zur Begradigung erkennbar. Radikal begradigt und eingetieft, so dass er auch als Entwässerungsgraben dienen konnte, wurde er wohl erst nach 1900. Um 1930 wurde der Gründoblbach unterhalb des letzten Zuflusses zu einem Fischteich aufgestaut (STADT PASSAU, Wasserbuch). Gegenwärtig hat er eine Größe von ca. 1 ha. Früher umfloss ein Ast des Gründoblbachs den Teich auf der Ostseite, heute geht der gesamte Abfluss durch den Weiher. Mit angrenzenden Gehölzflächen und Wiesen (darunter eine der beiden Wildkrokus-Wiesen auf dem Stadtgebiet) hat ihn die Stadt Passau 1987 als geschützten Landschaftsbestandteil „Gründoblweiher“ ausgewiesen.

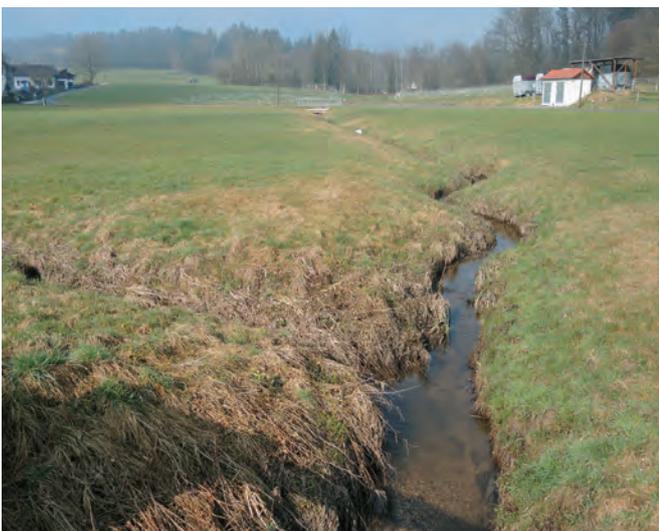
Abb. 5: Blick von der landwirtschaftlichen Überfahrt am Ostende des Patenbachs aufwärts. Links Einmündung des von den südwestlichen Gründoblwiesen kommenden Bachs.

Unterhalb der Richterstraße grenzen beiderseits mäßig intensiv bewirtschaftete Wiesen an (Abb 5). Oberhalb dieser Straße umrahmt den Bach ein mehrere Meter breiter ungedüngter Wiesenstreifen. Links vom Bach folgen Pferdekoppeln, rechts Futterwiesen und weiter oben gleichfalls Pferdekoppeln. Einmal besiedelt ein Großseggenbestand die aufgeweitete Sohle (Abb. 7). Punktuell gibt es neben Drainage-Einleitungen im Bereich der Uferböschungen Sickerquellen.

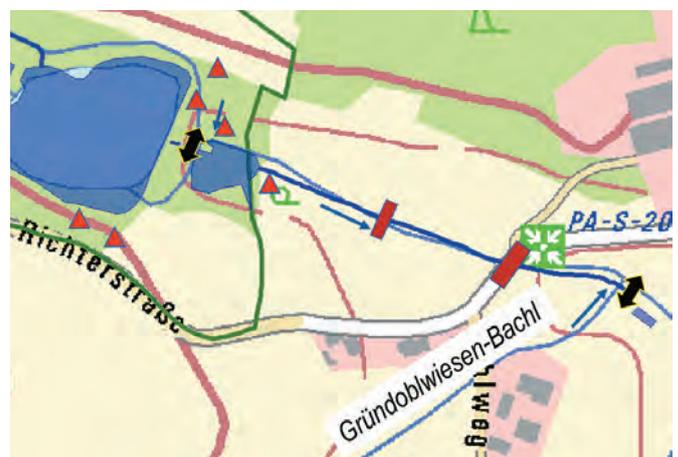
Abb. 6: Abschnitt 1. Schwarzer Doppelpfeil = Abschnittsende, brauner Balken = Überfahrt, grüne Linie = Grenze des geschützten Landschaftsbestandteils „Gründoblweiher“, dunkelblaue Linie = Bachverlauf nach GPS rote Dreiecke = Beeinträchtigungen (hier Staudenknoterich-Bestände). – Hintergrund wie bei den folgenden Kartenausschnitten Digitale Ortskarte. – Nutzung der Geobasisdaten der Bayerischen Landesvermessungsverwaltung. Geobasisdaten: © Bayerische Landesvermessungsverwaltung.

### Abschnitt 1, von der landwirtschaftlichen Überfahrt bei der Mündung des Gründoblwiesen-Bachls aufwärts bis zum Gründoblweiher (Abb. 6):

Der Gründoblbach verläuft weitgehend geradlinig in einer etwa 1,5 m tiefen Grabenkerbe. Ufergehölze fehlen, die Böschungen werden jährlich gemäht.

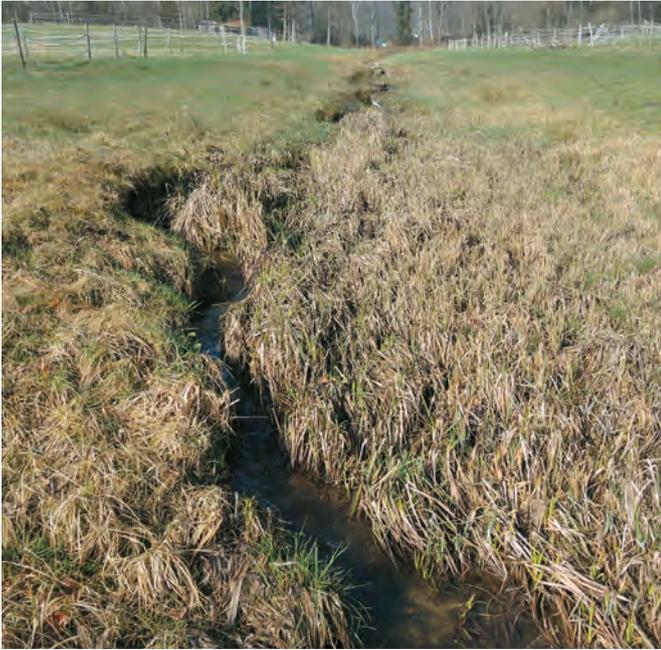
Abb. 7: Aufweitung oberhalb der Richterstraße mit Großseggenbestand (N 48.57130° E 013.36365°).

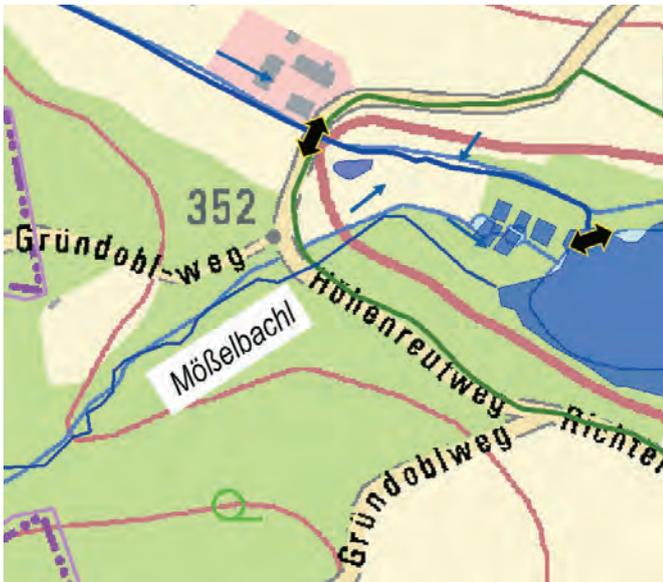
### Abschnitt 2a, Gründoblweiher bis Höhenreutweg (Abb. 8)

Der Bach ist hier nur wenig eingetieft und wirkt recht natürlich. Im Wiesengelände fehlen Ufergehölze, dafür kommt hier Wasserstern (*Callitriche*) vor, während sonst keine „höheren“ Wasserpflanzen beobachtet wurden. 2020 existierte beim Eintritt in den Erlenbestand ein kleinflächiger Biberstau, der den Bach zum Möbelbachl ableitete. Im April 2021 war der Stau beseitigt und das alte Gerinne wieder bespannt (Abb. 12).

Abb. 8: Abschnitt 2a des Gründoblbachs, der sich vollständig im geschützten Landschaftsbestandteil Gründoblweiher (grüne Grenzlinie) befindet. Dunkelblau der Lauf im April 2020.

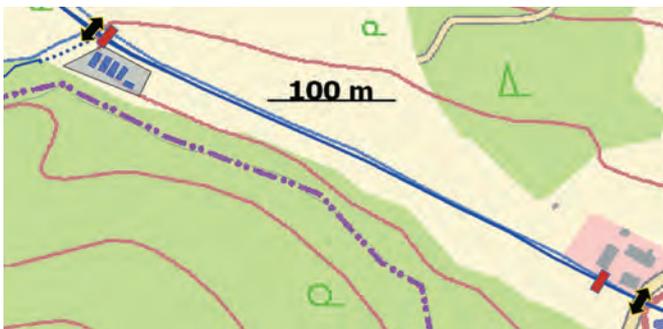
### Abschnitt 2b, Höhenreutweg bis zum Restwassergraben des Lindelbauern-Bachls (Abb. 9)

Der Gründoblbach fließt nun wieder geradlinig in einer etwa 1 ½ m tiefen Grabenkerbe. Die Böschungen sind nahezu gehölzfrei und liegen brach oder werden gelegentlich gemäht/gemulcht.

Abb. 9: Abschnitt 2b des Gründoblbachs. Braune Balken = Überfahrten, schwarze Doppelpfeile = Abschnittsgrenzen. Graue Fläche = umzäunte Fischteichanlage.

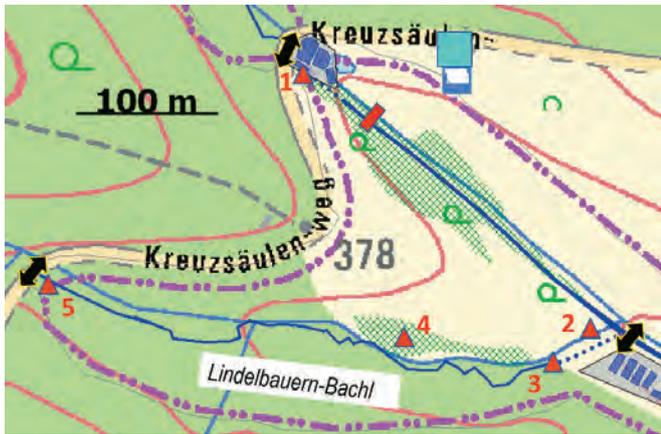
### Abschnitt 2c, Mündung des Lindelbauern-Bachls bis Kreuzsäulenweg (Abb. 10)

Abb. 10: Abschnitt 2c des Grundoblbachs und unterer Teil des Lindelbauern-Bachls. Dunkelblaue Linien = Bachlauf nach GPS, gepunktete Linien = verödeter Bachlauf, hellblaues Quadrat = Brunnenhaus, rote Dreiecke = spezifische Beeinträchtigungen, grüne Kreuzschraffur = biotopkartierte Bereiche. Das obere rote Dreieck steht für den fehlenden unmittelbaren Zulauf in den Grundoblbach, das untere für eine Staudenknöterich-Brache.

und somit sekundär strukturreich (Abb. 13). Die Böschungen liegen brach und werden überwiegend von Sträuchern oder Laubbäumen eingenommen. Auf der Südseite grenzen Wiesenbrachen (biotopkartiert) und mäßig intensiv genutztes Grünland an. Im Norden folgt hinter einem (teilweise brachliegenden) Abstandstreifen Intensiv-Grünland. Bei der verödeten Quellbachmündung am Südende des Abschnitts wuchert – wie an weiteren Stellen im Bachsystem – Staudenknöterich, eine zu den invasiven Neophyten gerechnete, gerade auch an Fließgewässern problematische, unerwünschte Gattung (Dreieck mit Ziffer 2 auf Abb. 10).

In Ermangelung eines Namens in den verfügbaren Kartenwerken wird die alte Flurbezeichnung (Flurkarten-Uraufnahme) für das teilweise noch heute hier vorhandene Wiesengelände herangezogen (Lindelbauern-Wiese). Wo es im Westen beginnt, wächst auf der Talsohle links vom Bachl eine Waldsimen-Mädesüß-Flur, die aus einer brachgefallenen Feuchtwiese entstanden ist. Nach Osten geht sie in einen Bestand von Sumpf-Reitgras (*Calamagrostis canescens*) über. Der nördliche Teil dieses biotopkartierten und pauschal geschützten Feucht-Lebensraumes wurde vor einigen Jahren verfüllt (auf Abb. 10 rotes Dreieck mit der Ziffer 4).

Beim Eintritt ins Stadtgebiet unmittelbar unterhalb des hier als Forststraße dienenden Kreuzsäulenwegs wird das Wasser unschön durch Plastikrohre geschickt (Beeinträchtigung Dreieck Nr. 5 in Abb. 10 sowie Abb. 24). Es gäbe erheblich gefälligere und naturnähere Möglichkeiten, um den Höhenprung „schadlos“ abzubauen. Das Bächlein verläuft danach zunächst begradigt durch ein Fichten-Baumholz und schließlich reich geschlängelt durch einen reizvollen, von Schwarzerlen beherrschten Au- und Quellwald.

Leider hat auch das Lindelbauern-Bachl keine in ökologischer Hinsicht funktionierende Verbindung mehr mit dem Gründoblbach: Ein tief liegendes Siebrohr führt selbst bei überdurchschnittlichen Abflüssen die gesamte Wassermenge den Fischweihern zu. Der für die Restwasseraufnahme vorgesehene offene Verbindungsgraben dient nur noch dem Hochwassertransport. Die Wanderung wassergebundener Organismen zwischen Gründoblbach und Lindelbauern-Bachl ist damit unterbunden (Dreieck Nr. 3 auf Abb. 10 und Abb. 26).

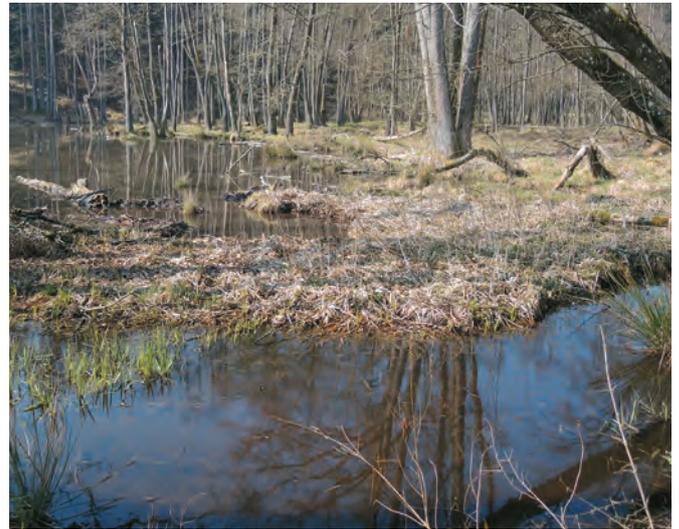
Abb. 11: Nordostufer des Grundoblweiher. Die einzelstehende Schwarzerle am linken Bildrand markiert das alte Gewässerufer.

Unmittelbar unterhalb des Gründoblweihers, im Bereich eines aktuell genutzten (Südseite) und eines aufgegebenen (Nordseite) Freizeitgrundstücks, hat der Biber den Gründoblbach zu einem tiefer gelegenen kleineren und einem erhöhten größeren Weiher aufgestaut. Außerdem wuchert hier an mehreren Stellen „invasiver“ Staudenknöterich (vor allem Sachalin-Staudenknöterich, *Reynoutria sachalinensis*). Regulär verlässt das Wasser den Gründoblweiher über einen Mönch. Die nordwestliche Uferlinie des Gründoblweihers erweist sich gegenüber früher um etliche Meter vorgeschoben (Abb. 11).

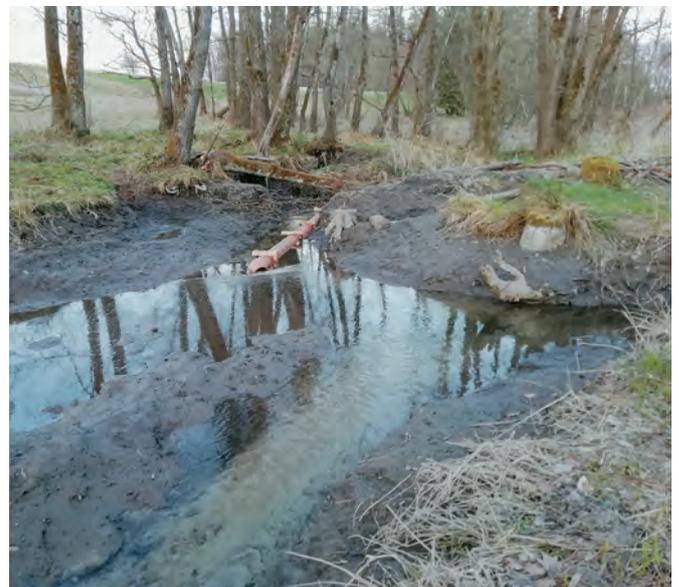
Abb. 12: Seit der Beseitigung des Biberdamms in Abschnitt 2a des Grundoblbachs fließt dieser wieder geradeaus weiter.

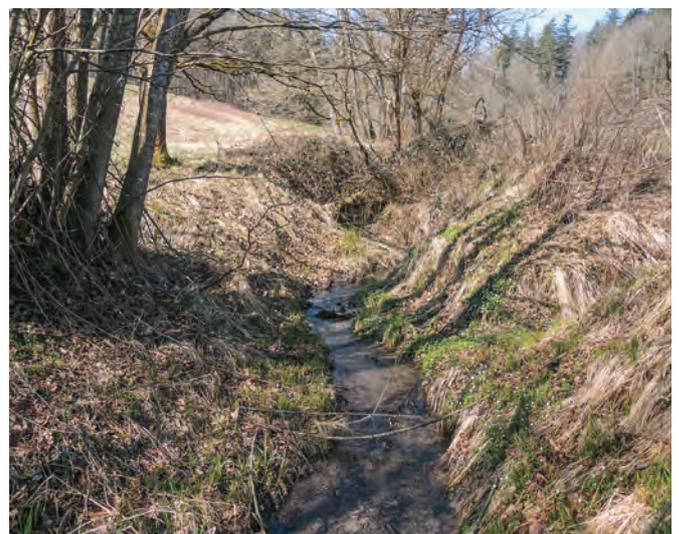
Abb. 13: Sich renaturierender Bach in der künstlichen Grabenkerbe in Abschnitt 2c.

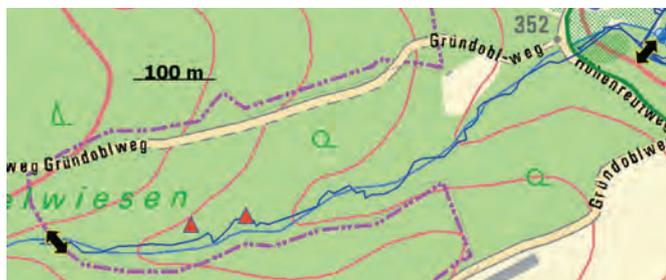
Abb. 14: „Mößelbachl“. Im Bereich der roten Dreiecke größere Vorkommen von Staudenknöterich.

den königlichen Forsten (heute Staatswald) und Privateigentum und damit zugleich den Verlauf der Stadtgrenze. Heute nimmt eindrucksvoller, wiederum geschützter Schwarzerlen-Sumpf- beziehungsweise -Quellwald den Talboden an diesem Bächlein abwärts bis zum Höhenreutweg ein (Abbildungen 17 und 18). Leider gibt es an zwei Stellen bereits größere Staudenknöterich-Bestände, die andere Pflanzen verdrängen und auch die Waldverjüngung verhindern (rote Dreiecke auf Abb. 14). Eine Bekämpfung im Feuchtwald ist unrealistisch. Umso wichtiger ist es, sie im Auge zu behalten und Neuansiedlungen sofort gründlich zu beseitigen.

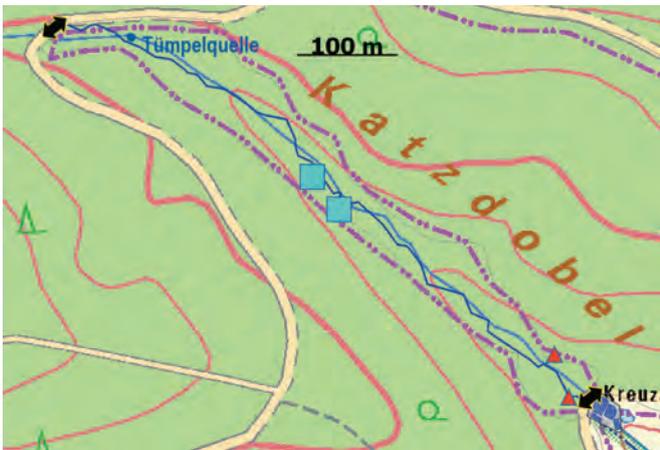
Das obere rote Dreieck auf Abb. 16 weist auf eingewachsene Müllablagerung hin (N 48.57700° E 013.34940°), das untere auf die wiederholt erwähnte, nicht mehr funktionierende Zuleitung von Bachwasser in den Restwassergraben an der Teichanlage.

Abb. 16: Abschnitt 3, Stembachl. Dunkelblaue Linie Lauf nach GPS. Die roten Dreiecke stehen für Beeinträchtigungen, hellblaue Quadrate markieren Brunnenfassungen.

Die Fortsetzung des Gründoblbachs durch den Katzdobel trägt in der Flurkarten-Uraufnahme von 1826 den Namen „Stembachl“, den wir hier aufgreifen. Das Quellbächlein ist ausgesprochen struktur- und abwechslungsreich, die Bachsohle kiesig oder sandig. An einer Stelle ruhen Gneisblöcke. Im oberen Teil läuft das Bächlein gelegentlich verdeckt unter der Bodenoberfläche. Eine Besonderheit ist eine kleine, vom Bächlein abgerückte Tümpelquelle (Abb. 16).

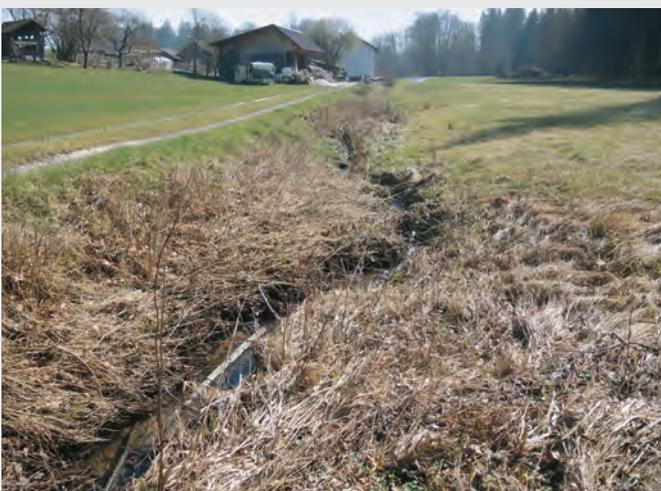
Abb. 21: Südteil von Abschnitt 2b in Richtung landwirtschaftliches Anwesen mit Rohrteilen auf der Sohle.

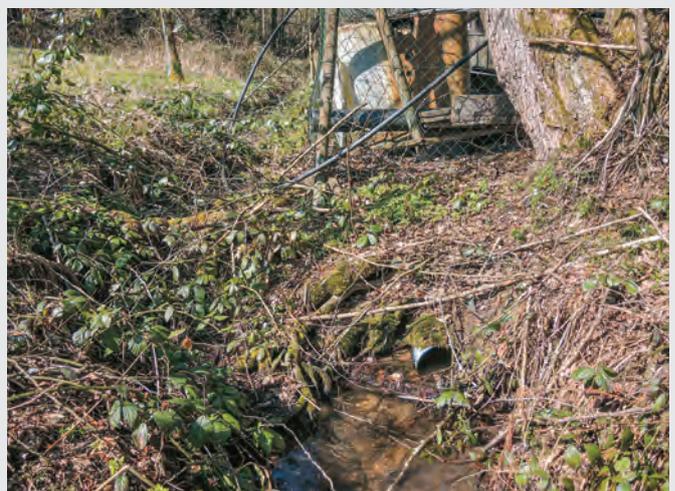
Abb. 22 : Südostecke der Teichanlage. Links der einstige Restwas-sergraben, rechts davon das Rohr, durch das das gesamte Wasser aus den Teichen kommt.

Das vom Stembachl herangeführte Wasser wird komplett durch die Teichkette geleitet und erst am Südostende des Grundstücks über ein Rohr ins Bachbett zurückgegeben (Abb. 22). Der am Grundstücks-Südwestrand geführte Restwassergraben ist offensichtlich funktionslos. Vermutlich wurde er früher über ein Rohr unter dem Kreuzsäulenweg gespeist. Daraufhin deutet, dass sich im Bereich des mutmaßlichen Rohreinlasses auf der westlichen Wegseite ein sehr nasser Sumpf entwickelt hat (Abb. 15). Momentan bildet die Teichanlage eine für Fließgewässerorganismen nicht zu überwindende Barriere.

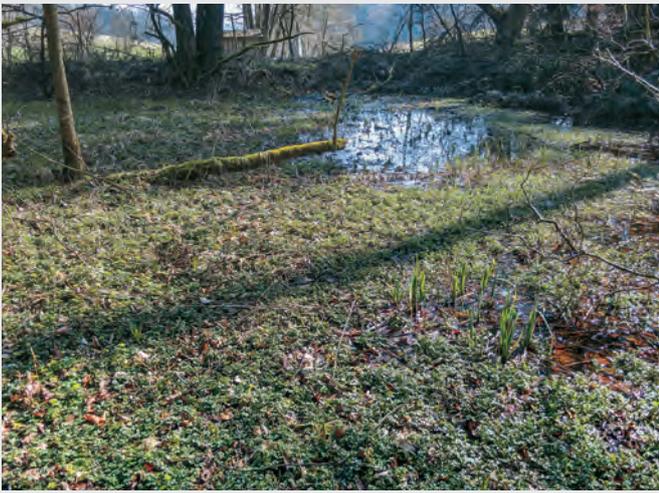
Abb. 23: Tümpel am Kreuzsäulenweg am Südende von Abschnitt 3 – mitbewirkt durch defekten Durchlass in den unterhalb liegenden Restwassergraben am Südwestrand der Teichanlage.

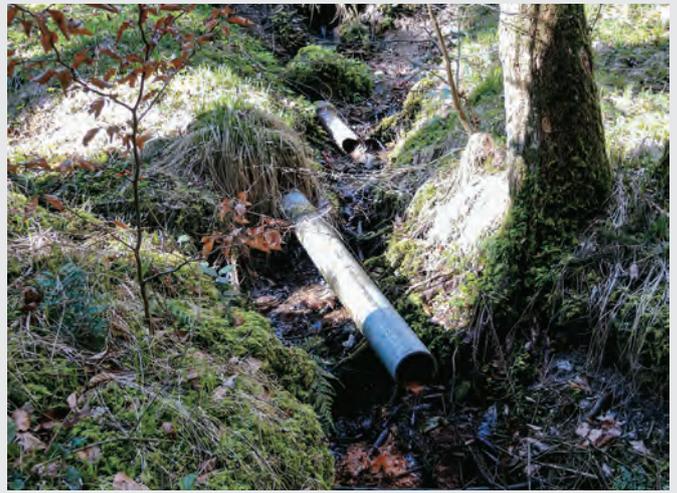
Abb. 24: Lindelbauern-Bachl – unschöne Rohre an der Stadtgrenze.

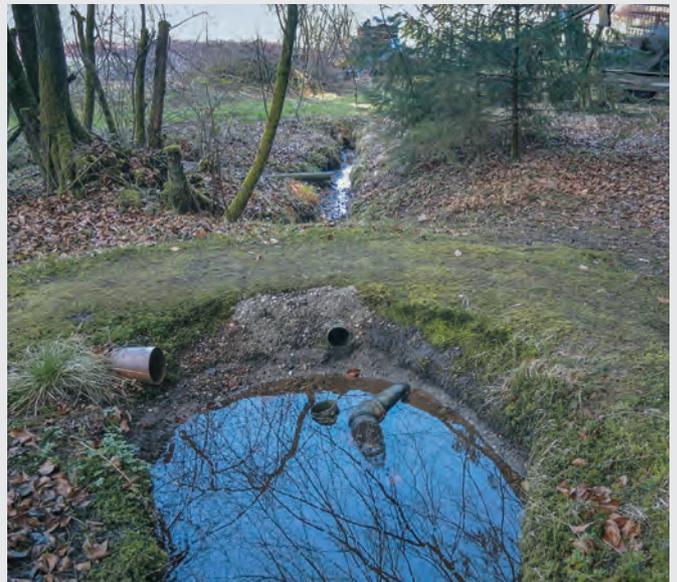
Abb. 26: Komplett-Ableitung des Lindelbauern-Bachls am Waldeck bei Punkt N 48.57485° E 013.35215°. Im Hintergrund der Graben, der die Verbindung zum Gründoblbach herstellen sollte, doch die beiden dafür gedachten Ausleitungsrohre liegen dafür viel zu hoch.
