Die Auswirkungen der Wintersturmfluten 2006/2007 auf das Sehestedter Außendeichsmoor (SO-Jadebusen)

Karl-Ernst Behre

Die Folgen der Winterstürme 2006/2007

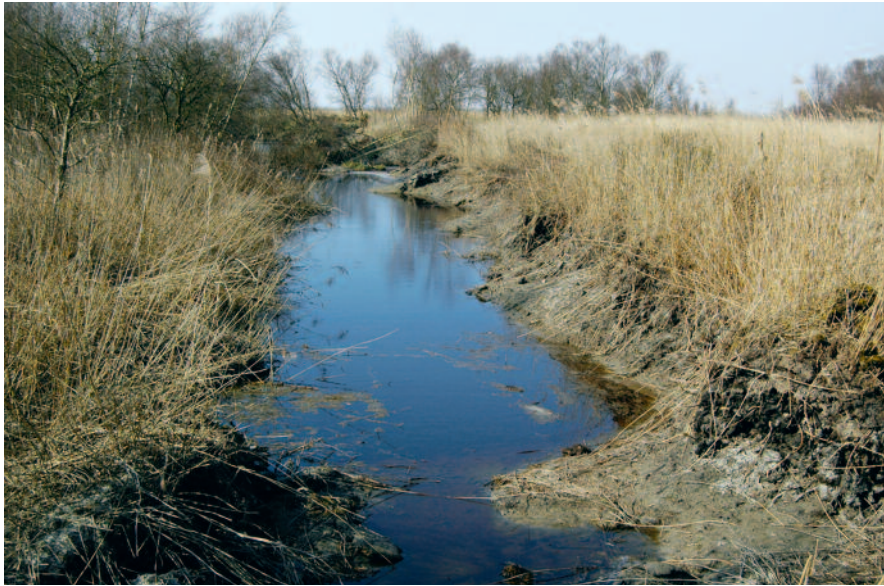
Abb. 1: Die neu entstandene Rinne zwischen dem zentralen und dem südlichen Moorteil.
Foto 28.3.07 vom Deich.

Die drei erstgenannten Stürme brachten das Moor zum Aufschwimmen und dabei wurde es heftig bewegt. Der erste Orkan („Britta“) war der stärkste und blies scharf aus Nordwest. Dabei wurde der Südteil des treibenden Moores genau an der Grenze zum kaum noch oder nicht mehr auftreibenden Mittelteil abgerissen und im Mittel um etwa 5 m nach Süden verdriftet. Dadurch entstand eine fast gerade Rinne, die jetzt genau senkrecht auf den Deichfuß zuläuft (Abb. 1 und 2). Der seeseitige Teil dieser Rinne ist 46 m lang und vier bis sechs m breit und durch eingetriebene Dargen völlig verstopft. Landwärts folgt ein etwa 90 m langer offener Bereich, der im Maximum 10,50 m breit ist; kurz vor ihrem Auslaufen am Deich biegt die Rinne noch ein Stück nach Süden um, dort befinden sich auch noch zwei kurze Rinnen ohne Verbindung zur Hauptrinne (Abb. 3).

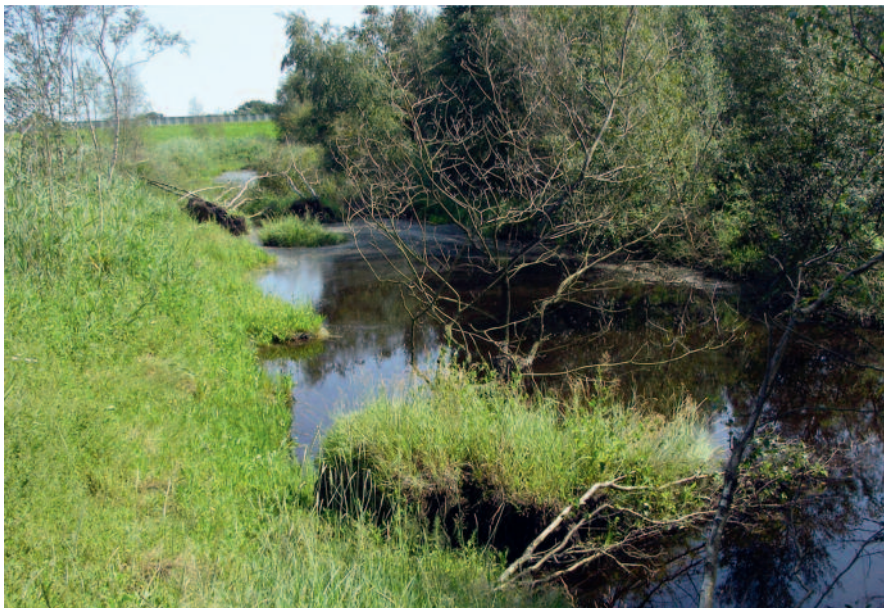
Abb. 2: Die inzwischen sommerlich begrünte neue Rinne. Foto 20.8.07 zum Deich hin.

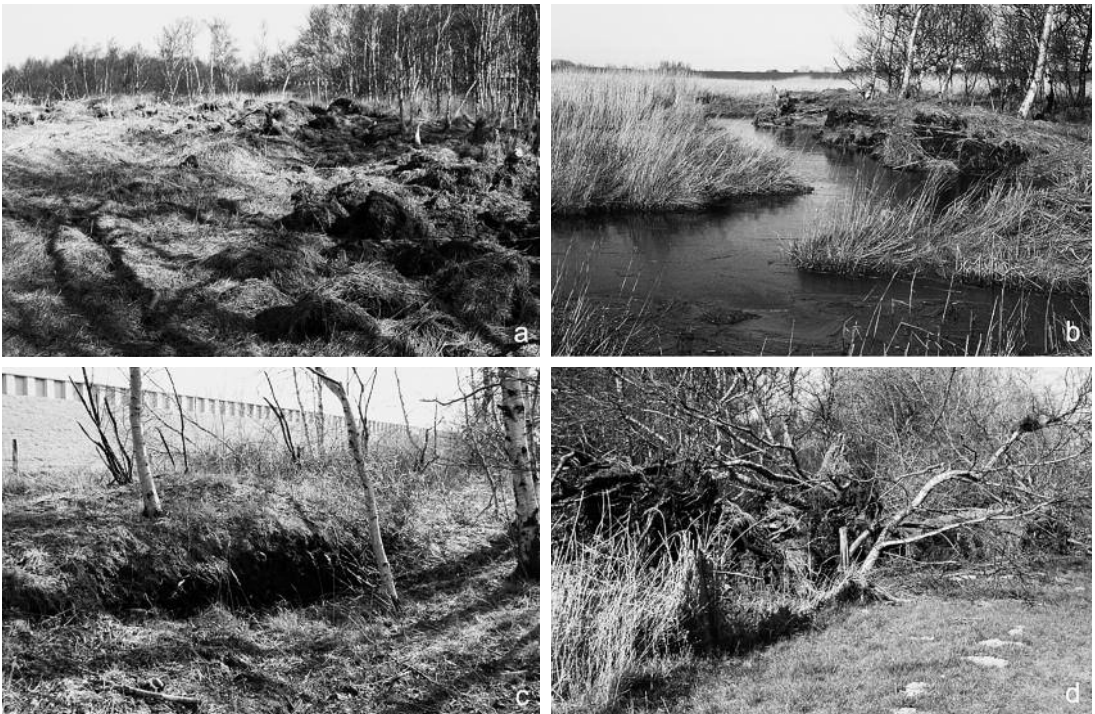
Abb. 4: (a) Zerstörungen am Kliff im nördlichsten Bereich. Aus dem bereits vorher aufgebrochenen Moor wurden Dargen abgetrennt und der Einbruch teilweise mit Schilffresten ausgefüllt. Foto 28.3.07. – (b) Entlang des Kliffs (hier im Nordbereich) entstand durch die Verschiebung eine 1–2 m breite neue Rinne. Foto 20.3.07. – (c) Zum Deich hin (hier im Südbereich) wurde ein 1 m hoher Wall aufgestaut (gesehen von der Moorseite). – (d) Beim Vorschleppen an den Deich wurden vom Moor die dort stehenden Bäume umgestürzt (gesehen von der Deichseite). Beide Fotos 28.3.07.

wie die neue Rinne im Moor jetzt mit Wasser gefüllt ist (Abb. 4b). Bei früheren Sturmfluten entstanden am Kliff ebenfalls kleine neue Wasserflächen, die aber eine andere Ursache hatten: es waren die Stellen, an denen Torfblöcke (Dargen) herausgerissen waren, die dann abtrieben. Man nennt sie deshalb Dargenlöcher, sie schlacken nach und nach wieder zu.

Im nördlichsten Teil des Außendeichsmoores erfolgten die stärksten Zerstörungen, denn aus dieser Richtung bliesen die Stürme. In diesem mit Moorbirken bewaldeten Bereich war das Moor schon vorher stark zerbrochen und so trieb die See an mehreren Stellen die aufgeschwommenen Teile auseinander. Dabei schuf sie kleinere Einbrüche, in denen in großem Umfang dicke Lagen von zerkleinertem Schilf abgelagert wurden (Abb. 4 a). Im Norden wurde der vorgelagerte Röhrichtgürtel von der See weitgehend zerstört und seine Reste fanden sich nicht nur im Moorbereich, sondern bildeten am Deich nördlich des Moores einen langen und hohen Wall von Teek. Im Sommer 2007 hat sich das Schilfröhricht auch im Norden wieder erholt und verhüllt die scharfen neuen Erosionsformen. Während der Drucklegung ist das Außendeichsmoor beim Orkan „Tilo“ am 9.11.07 er-

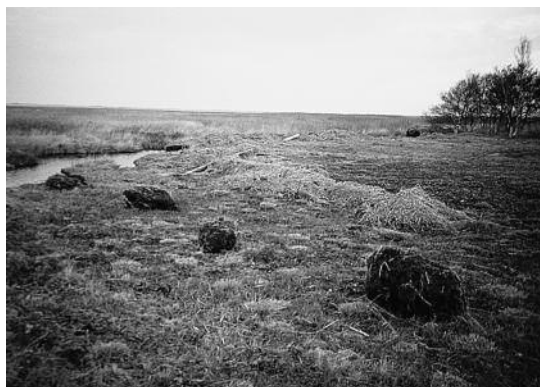
Abb. 5 (links): Im Südbereich haben die Wogen Teek (Schilfreste) und sogar kleine Dargen bis 35 m weit auf das Hochmoor geworfen. Foto 16.11.06.

Im südlichen Hochmoorbereich hat die See eine Schicht von zerbrochenen Schilfstängeln zusammen mit zahlreichen Dargen von bis zu einem halben m³ Größe etwa 35 Meter weit auf die Hochmooroberfläche geworfen (Abb. 5). Dabei erreichte das Seewasser die noch einigermaßen intakte Hochmoorfläche. Im Sommer 2007 hat sich gezeigt, wie dieser Salzwassereinfluss den Hochmoorarten geschadet hat. Bis 35 m vom Kliff sind die Sphagnen und sämtliche Ericaceen vollständig abgestorben, die Oberfläche ist von den toten Stängeln von *Calluna vulgaris*, *Erica tetralix*, *Vaccinium oxycoccos* sowie *Empetrum nigrum* bedeckt. Die teilweise großen Bulte von *Leucobryum glaucum* haben stark gelitten, regenerieren sich aber zum Teil wieder. Die Eutrophierung durch die Überflutung zusammen mit dem Samentransport haben dazu geführt, dass im zentralen Teil der südlichen Hochmoorfläche bis 35 m vom Kliff *Atriplex prostrata* jetzt häufig ist, bis 20 m kommt regelmäßig *Halimione portulacoides* vor, *Spergularia salina* reicht bis 10 m und der äußere Rand von 5 m hat reichlich *Atriplex littoralis*.

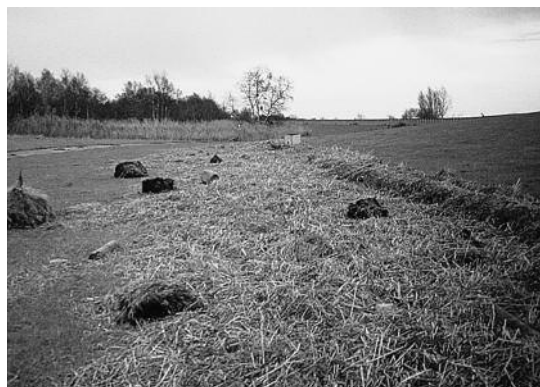
Abb. 6 (rechts): Seitlich des Moores (hier im Süden) lagerten die Fluten zwar viel Teek, aber nur wenige und kleine Dargen ab. Foto 16.11.06.

Während bei früheren großen Orkanfluten, besonders 1962, aber auch 1976, zahlreiche große Torfschollen, die am Kliff abgerissen waren, vor allem südlich des Moores vom Wasser am Deich abgesetzt worden waren und dort abgefahren werden mussten, war dieses im vergangenen Winter nicht der Fall. Nur sehr wenige und kleine Dargen trieben bei diesen Fluten dort an.

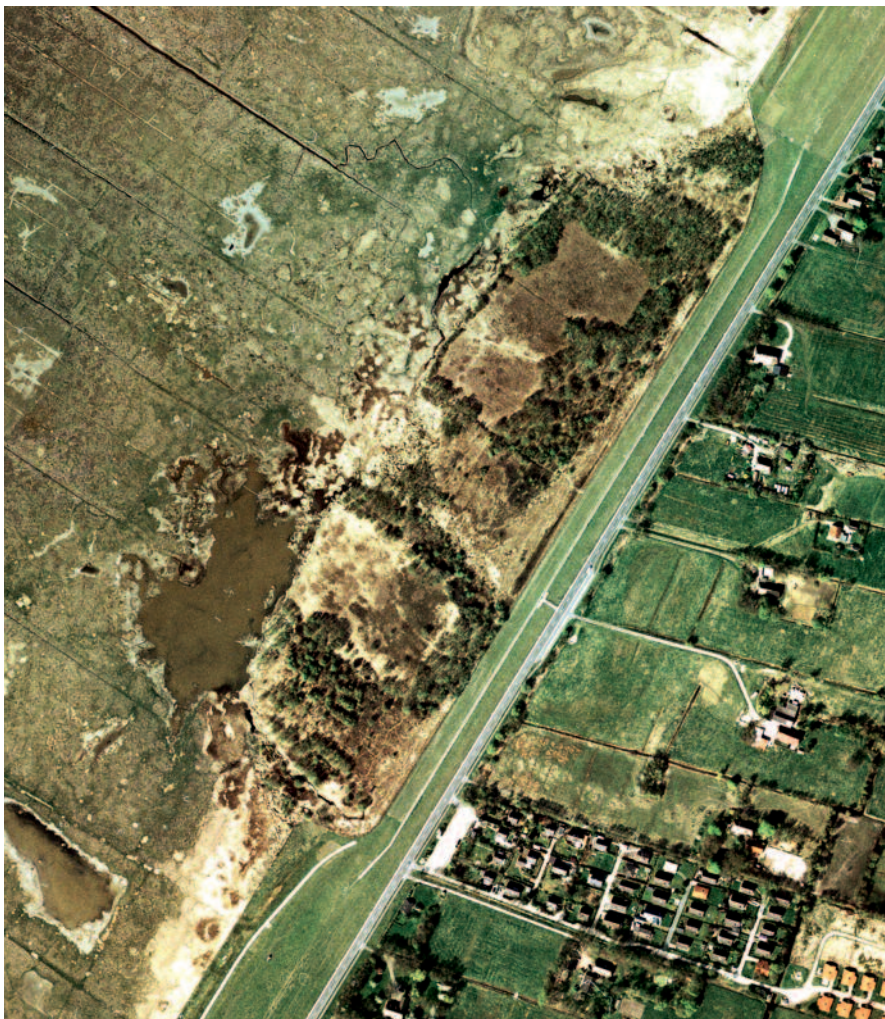
Abb. 7: Luftbild Sehestedter Außendeichsmoor April 2003; das Moor ist noch ungeteilt. Vervielfältigt mit der Erlaubnis des Herausgebers: LGN-Landesvermessung und Geobasisinformation Niedersachsen – D 13571, Orthophotos, Bl. 251523, 251524.

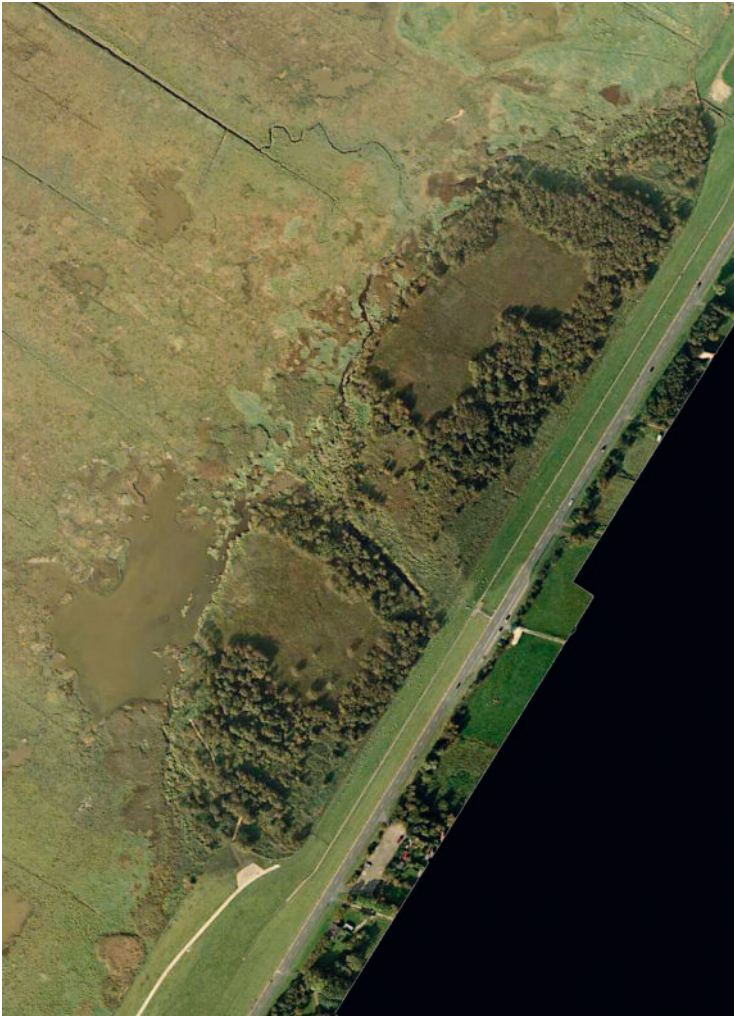
Abb. 8: Luftbild Sehestedter Außendeichs Moor September 2007. Deutlich erkennbar ist die etwas schräg verlaufende Rinne am Nordrand des südlichen Hochmoorbereichs, die durch den Abriss am 1.11.2006 entstand. Ganz im Süden sind Teile des 2007 gebauten Bohlenwegs sichtbar, mit dem jetzt ein Teilbereich des Moores für die Öffentlichkeit zugänglich geworden ist. Vervielfältigt mit Erlaubnis des Herausgebers NLWKN Brake.
